# Chronique archéologique

Zeitschrift: **Bulletin de l'Association Pro Aventico**

Band (Jahr): **35 (1993)**

## AVENTICUM

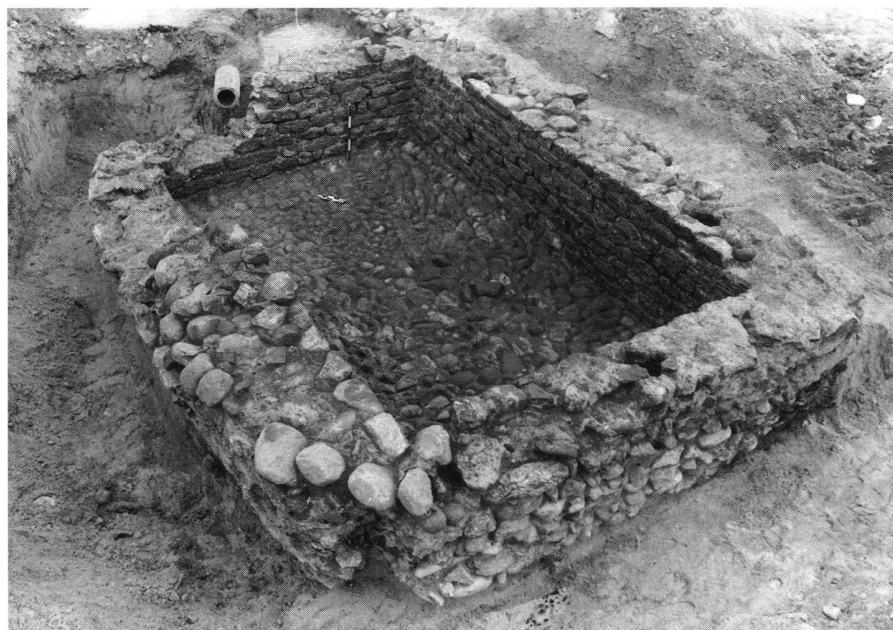
Fig. 3. Avenches / Prochimie.  
Vue de la cave de la zone 2.

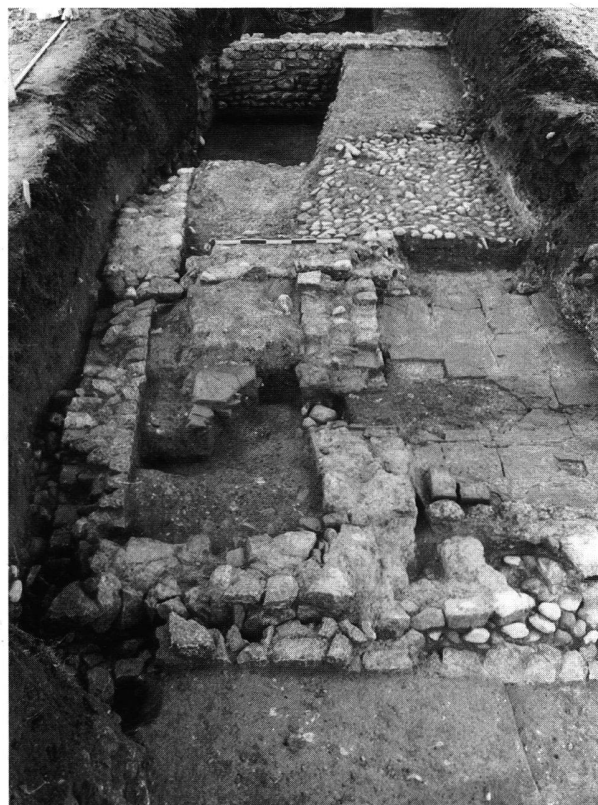
Fig. 4. Avenches / Prochimie. Vue des fouilles en tranchée de la zone 6.

La pose d'une canalisation au sud de l'actuelle route industrielle a entraîné la fouille d'une bande de terrain de 3 m de largeur s'étendant sur une cinquantaine de mètres à l'ouest de la zone 5 (fig. 2, Z.6). Seul un mur recoupant l'un des puits cités précédemment (fig 2,6) a été repéré dans la partie est de la tranchée. Cette maçonnerie se caractérise par des fondations larges de plus d'un mètre qui s'apparentent à celles de deux tronçons de murs dégagés à l'angle nord-ouest de la zone 5 et semble marquer la limite occidentale du bâtiment occupant ce secteur. Dans la portion ouest de la surface menacée ont été exhumés plusieurs locaux (fig. 4) en relation avec les structures repérées en 1985 dans une tranchée pratiquée en limite de la parcelle actuelle. Une phase d'occupation antérieure est attestée par la démolition de parois en briques crues présente dans les remblais de construction de ces habitations. Ces dernières ont subi une réfection importante par la création d'une pièce hypocaustée dont la limite méridionale reste indéterminée.

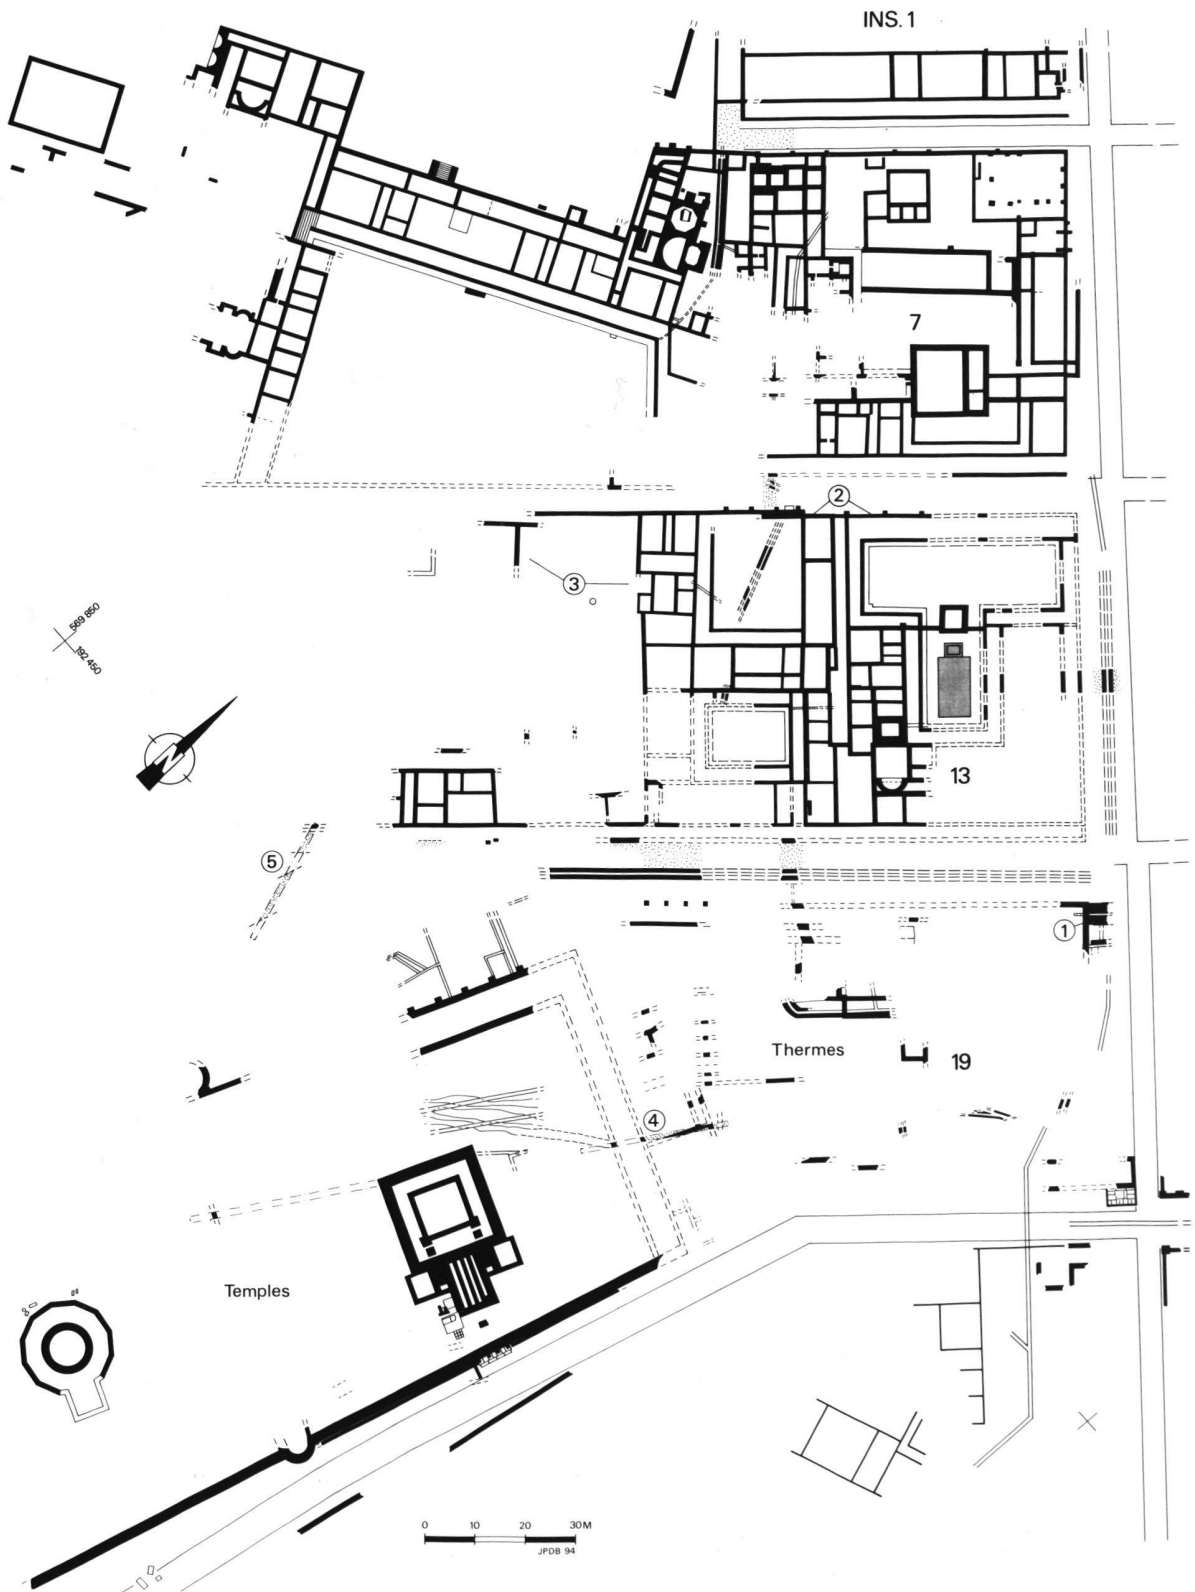
Fig. 5. Extrait du plan archéologique d'Aventicum. Quartiers ouest. (état 4: 150-200/250). Les chiffres renvoient au texte.

La création d'une rampe d'accès pour un nouveau parking au n° 1 de la rue du Moulin risquait de porter atteinte à une partie des substructions des thermes publics qui occupent l'*insula* 19 dans sa totalité (fig. 1,2). L'ouverture d'un caisson de fouille au printemps dernier sur l'emprise du projet a permis de documenter l'un des dispositifs de chauffage desservant les salles sises à l'angle nord-est du complexe thermal (fig. 5,1).

Ces résultats seront intégrés à ceux des fouilles extensives programmées pour le printemps 1994 sur l'emprise d'un projet immobilier (1'000 m<sup>2</sup>) qui menace la partie ouest des thermes (fig. 5).

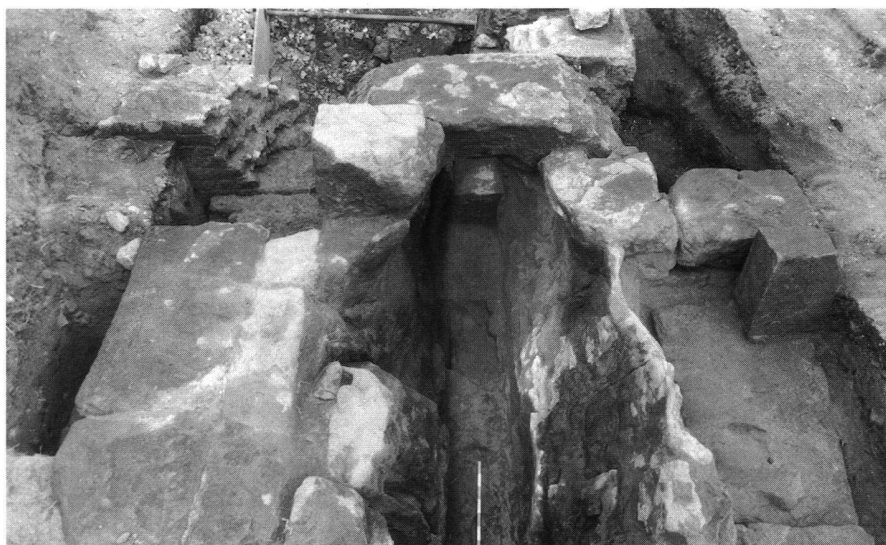
▲ Fig. 7. Avenches / *insula* 19, *prae furnium* nord-est. Le passage voûté du canal de chauffe extérieur dans les substructions de la fermeture est du *caldarium*.

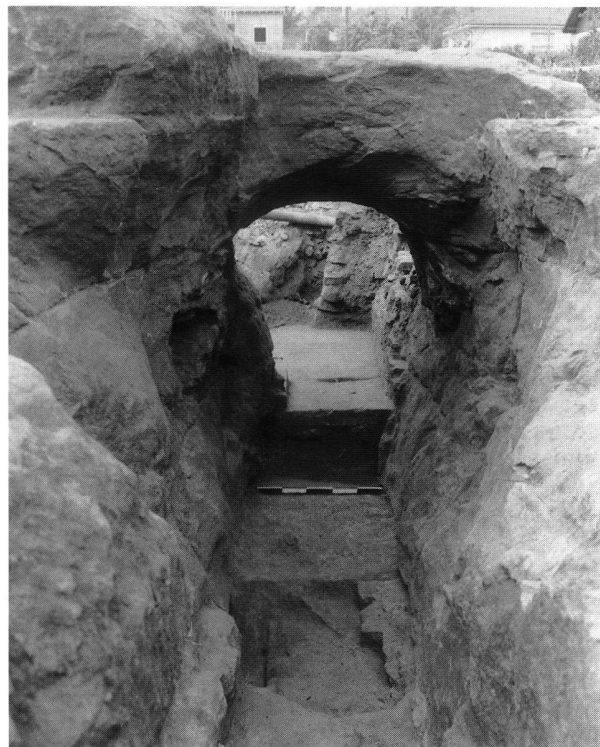
◀ Fig. 6. Avenches / *insula* 19. Vue du *prae furnium* nord-est des thermes publics.

Les vestiges mis au jour appartiennent à deux *prae furnia* disposés en batterie et construits en grand appareil de grès molassique sur la façade orientale des thermes. Les bouches de foyer qui devaient se situer en avancée, en bordure du *cardo* longeant l'établissement, n'ont malheureusement pu être relevées à cette occasion. Ne sont pour l'instant connus que les canaux de chauffe extérieurs dont le mieux conservé est bordé de part et d'autre d'une double rangée de blocs (1,60 x 1 x 0,50 m) sur une longueur de plus de 4 m (fig. 6). La forte dégradation par le feu du fond et des parois en molasse du canal, qui portent par ailleurs des traces de plusieurs réfections, témoigne de la chaleur intense qui devait régner à l'intérieur de cette grande fournaise. Son conduit, large de 0,50 m pour une hauteur de 1,40 m, était comblé par une succession de dépôts cendreux résultant des ultimes utilisations de ces thermes, vers le milieu du 3<sup>e</sup> siècle apr. J.-C.

L'agencement de ces *prae furnia* et surtout la longueur exceptionnelle de leur canal de chauffe extérieur supposent l'existence de grandes chaudières au-dessus du conduit, en avant de la pièce

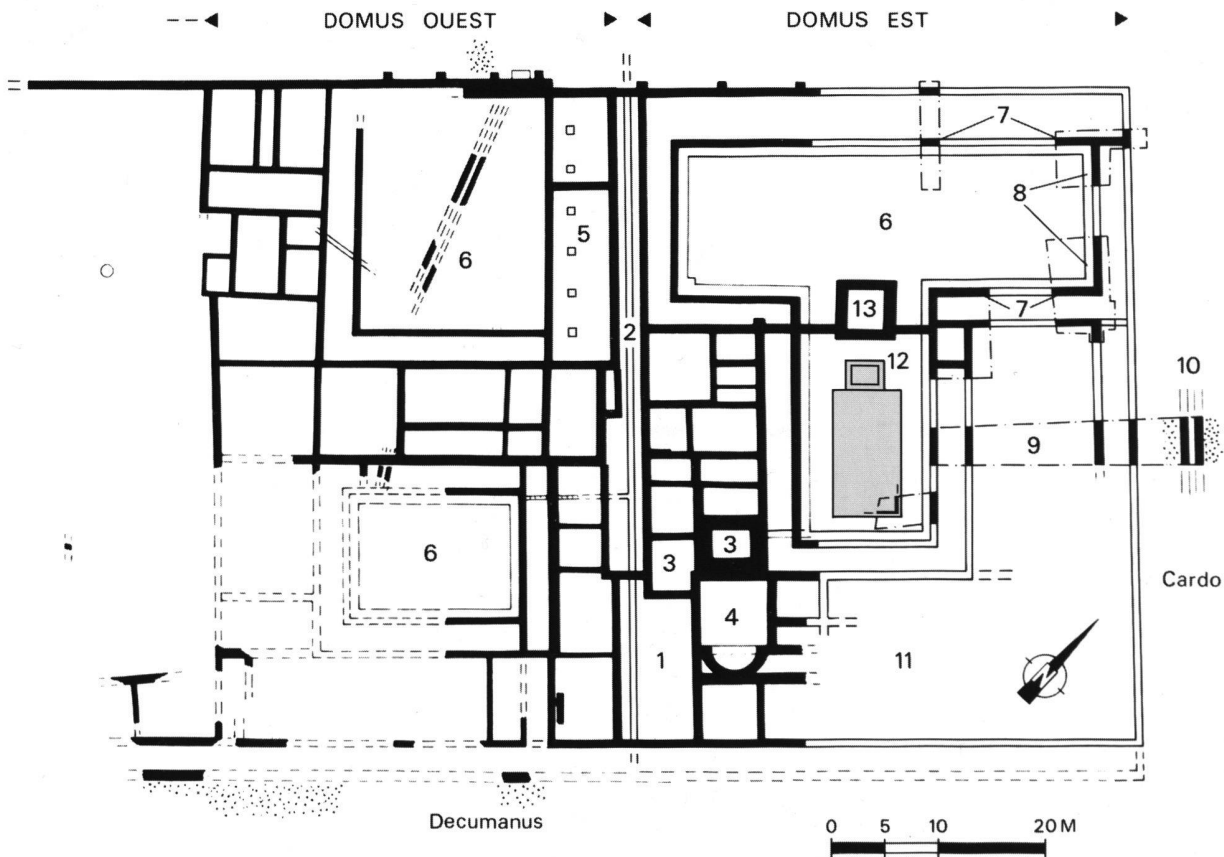
Fig. 8. Avenches / *insula* 13. Extrait du plan archéologique (état 4). Les chiffres renvoient au texte.

rons de 150-200 et correspond à d'importants travaux de réfection destinés à rehausser le confort et le luxe de ces *domus*. Elles reçoivent à cet effet un nouveau décor architectural, des bains privés (fig. 8,3) et des salles de réception (fig. 8,4 et 10), en même temps qu'elles connaissent l'adjonction de nouveaux bâtiments (fig. 8,5).

La disposition générale des deux *domus* est sensiblement analogue, avec les corps d'habitation principaux établis en façade sud, et qui se développent à l'arrière autour d'une ou deux cours-jardins à péristyle. A noter l'importance accordée à ces espaces ouverts (cours-*atrium* ou jardins d'agrément) qui occupent plus du tiers de la superficie de l'*insula* (fig. 8,6).

Au mois de février 1994, des sondages de vérification réalisés dans les parcelles contiguës à l'est de nos fouilles sont venus confirmer cette hypothèse avec la mise en évidence de plusieurs tronçons du stylobate du péristyle (fig. 8,7) et de son caniveau (fig. 8,8) sur leur tracé supposé. Parallèlement, l'ouverture d'une tranchée (35 x 3 m) sur l'emprise d'une future rampe de chantier a permis de documenter une partie des pièces de l'aile orientale de la *domus* (fig. 8,9) qui s'étend jusqu'au *cardo* délimitant l'*insula* 13 à l'est. C'est à cette occasion qu'a été relevé un segment de l'éégout collecteur situé en bordure de l'actuelle rue du Moulin (fig. 8,10). Après déplacement de la dalle de son regard, nous avons pu constater que le fond de l'éégout était partiellement comblé sur une épaisseur de plus de 1 m et que des eaux usées s'écoulaient encore au sommet des sédiments durcis. Il a néanmoins été possible d'explorer son conduit, large de 0,60 m, sur une quinzaine de mètres en direction du sud où ont été décelés un second regard ainsi que le débouché de plusieurs canaux adjacents.

Ces investigations ont également révélé l'existence d'un grand bassin rectangulaire (12 x 6 m) aménagé au milieu de la branche sud du jardin à péristyle (fig. 8,11). Construit sur un épais radier de blocs de calcaire hauterivien recouvert d'une chape d'étanchéité en béton de tuileau, cette pièce d'eau a conservé quelques-unes de ses dalles de fond. Découvertes à l'angle sud-est, ces dalles en grès de La Molière aux dimensions imposantes (1,60 x 0,70 x 0,30 m) se trouvent ici en réemploi, ayant vraisemblablement appartenu aux parois d'un premier aménagement du même type (fig. 11). Ce

bassin est flanqué sur sa partie nord d'un massif quadrangulaire en blocs de calcaire (fig. 8,12) pouvant être interprété comme le soubassement d'une fontaine ou d'une pièce d'eau secondaire.

Enfin, d'ultimes vérifications ont permis de préciser l'emplacement d'un édicule carré repéré en 1863 sur cette parcelle (fig. 8,13). Entièrement récupéré lors des fouilles anciennes, ce pavillon (ou pièce d'eau ?) de 5,40 m de côté se situe dans le prolongement de l'axe du bassin mis au jour, à l'intersection des deux branches du jardin. Il s'y trouve intégré dans un mur de refend délimitant ces deux espaces. Les projets immobiliers envisagés à moyen terme sur ces terrains seront l'occasion de compléter ces premiers résultats déjà fort significatifs du point de vue du plan et de l'organisation de cet ensemble résidentiel.

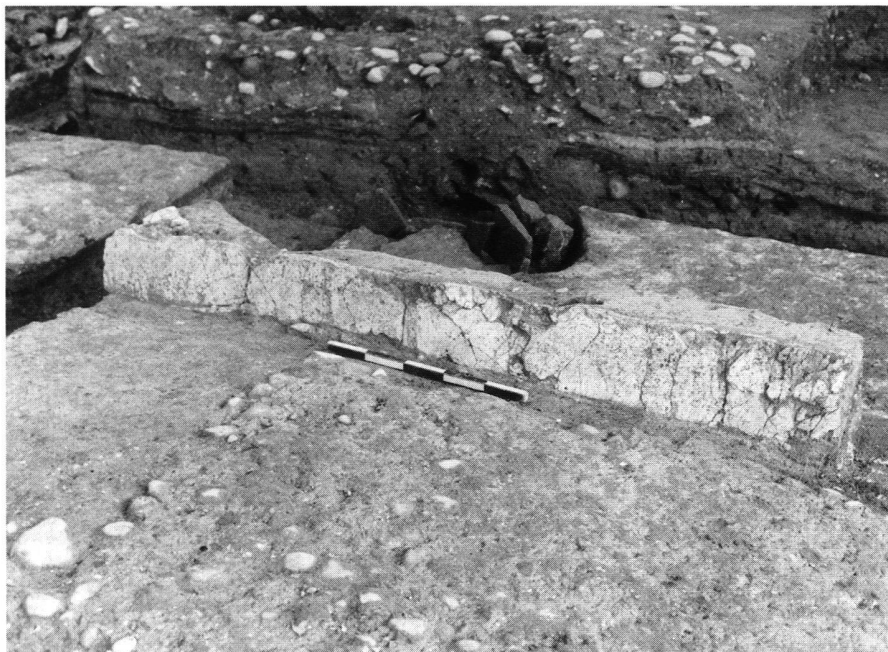
Fig. 9. Avenches / insula 13, *domus* est (état 2). Bas de paroi à colom-bage et hourdis de briques crues; plinthe à décor moucheté.

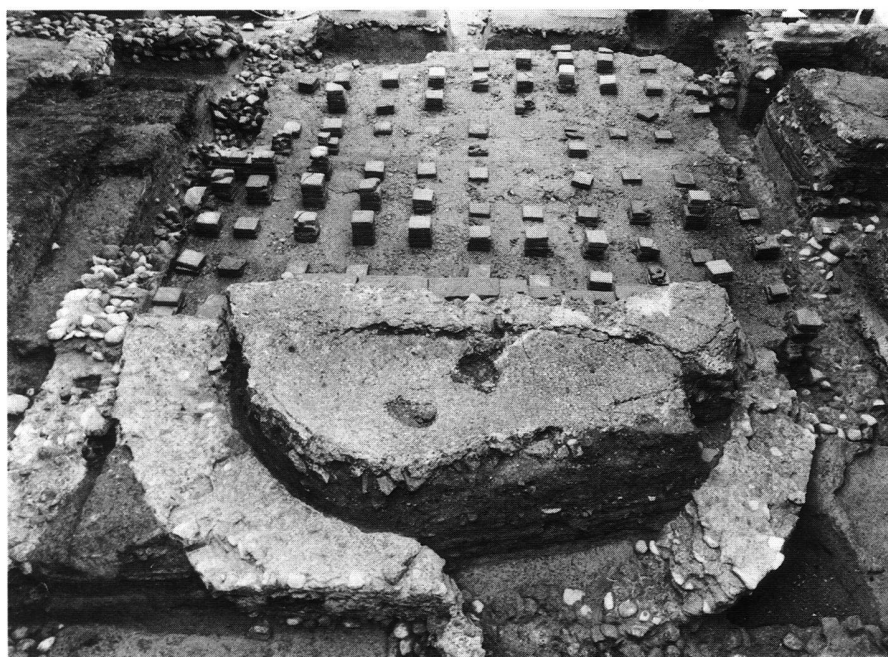
Fig. 10. Avenches / insula 13, *domus* est (état 4). Salle absidiale (triclinaire ?) hypocaustée.

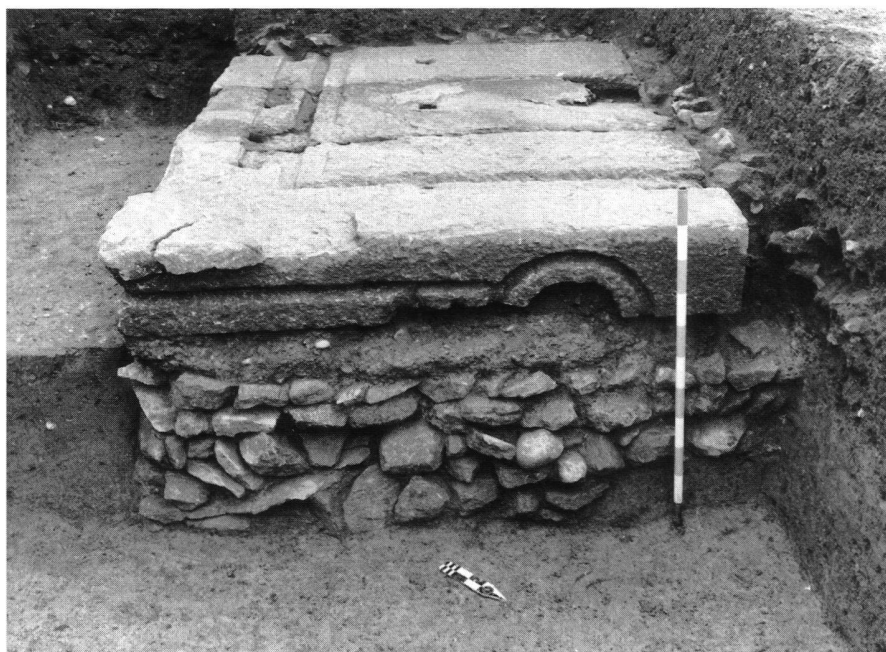
Fig. 11. Avenches / *insula* 13, *domus* est (état 4). Dallage du bassin du péristyle sud.

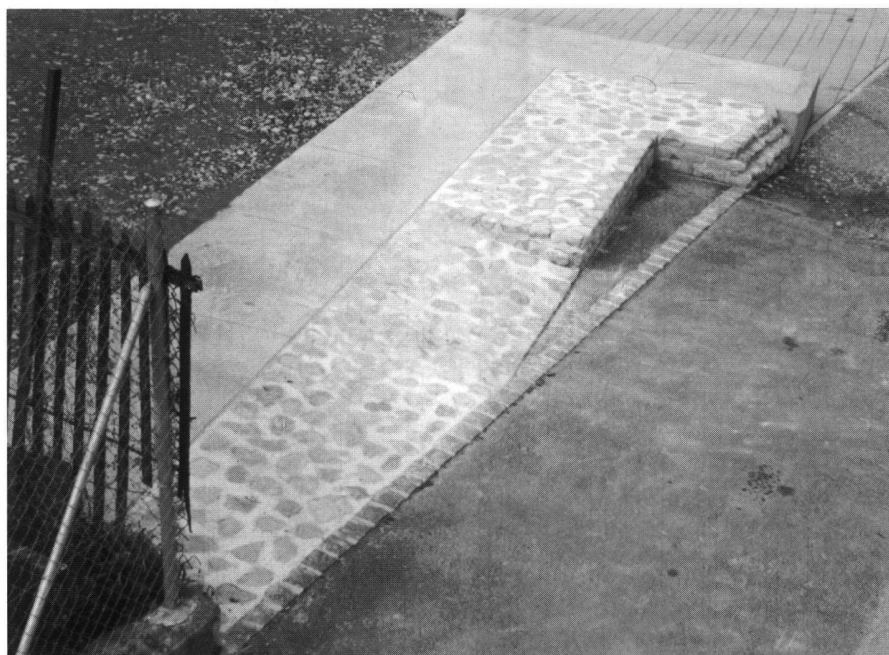
Fig. 12.

Suite aux divers chantiers qui ont touché la face nord-ouest du podium de ce temple, il a été possible, grâce à la disponibilité du propriétaire, et à une subvention des MHAVD, de conserver et restaurer les vestiges découverts en reconstituant, lors de l'aménagement des surfaces, une assise de maçonnerie parementée de grands blocs de mollière, rendus ici par un béton teinté et sablé (fig. 12).

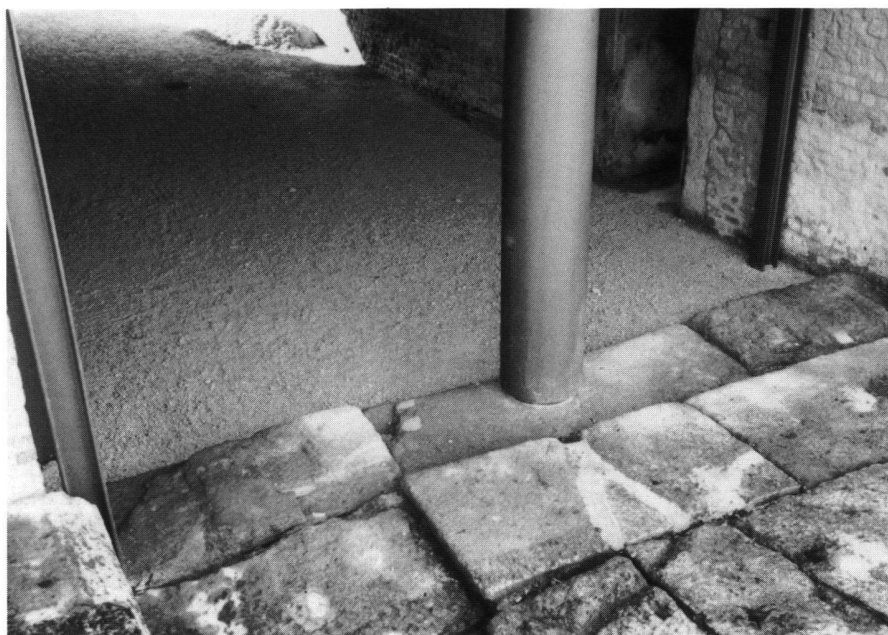
Fig. 13. Avenches, Amphithéâtre. Les trois dalles du seuil de l'entrée axiale et les supports modernes de la façade de la tour du Musée.

L'hypothèse d'une reprise en sous-oeuvre moderne de la façade orientale du Musée ayant été vérifiée par un sondage pratiqué en 1992, le passage axial d'origine, au travers du mur périmétrique de l'amphithéâtre qui converge ici avec le mur semi-circulaire du Rafour, a été rouvert sur toute sa largeur, dégageant trois dalles de seuil (fig. 13); il était cependant exclu de rendre à la baie son gabarit primitif, culminant à près de 9 m de hauteur : on aurait porté gravement atteinte aux fondations du monument médiéval. D'entente avec la commission de restauration, l'architecte et l'ingénieur ont proposé de limiter l'ouverture à 3,20 m de hauteur environ, la base des fondations médiévales étant reprise à ce niveau par un sommier d'acier et béton, supporté par une colonne axiale et quatre supports latéraux. Cette structure moderne, qui s'affirme délibérément comme un étayage tech-

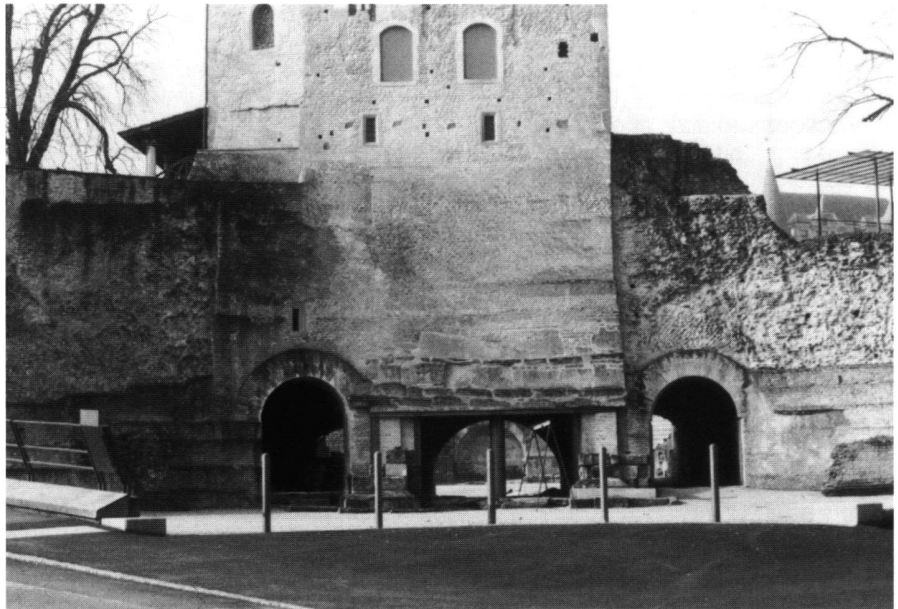
Fig. 14. Avenches, Amphithéâtre. L'entrée axiale réouverte et la cour du Rafour.

nique, libère sur toute sa largeur le passage antique, et dégage ainsi une impressionnante vue axiale sur toute la longueur de l'édifice (fig. 14). En face interne, le mur médiéval a été revêtu d'un crépi «*pietra rasa*» marquant la découpe de l'ouverture originale. Au-dessus, le mur a été laissé dans son aspect «à joints creux», pour indiquer qu'il existait à l'époque romaine.

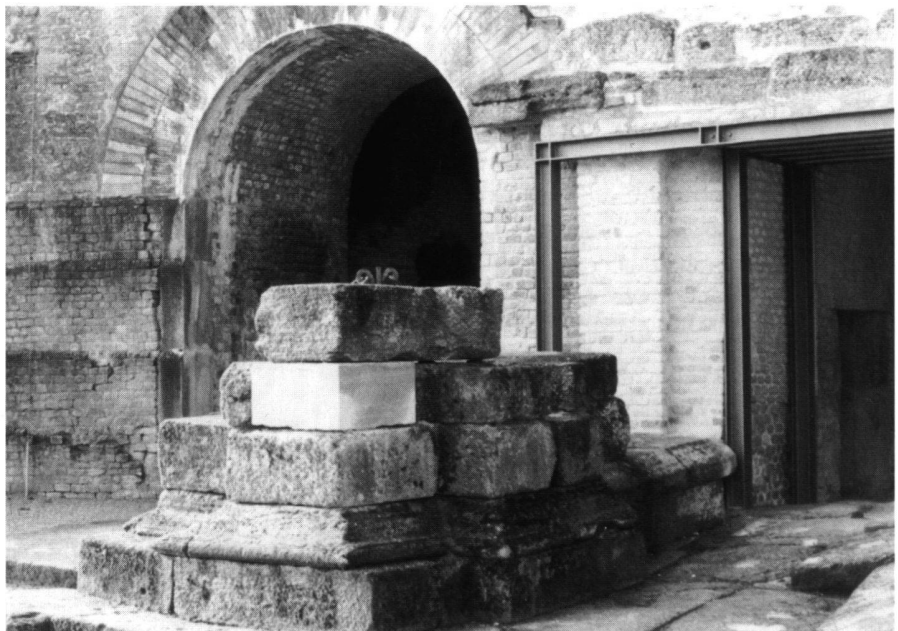
Fig. 15. Avenches, Amphithéâtre. Le piédroit sud de l'arc central du portail en grand appareil. Derrière, l'un des pilastres maçonnés encadrant le passage axial au travers du mur semi-circulaire du Rafour, dans son état reconstitué.

En façade, les deux pilastres maçonnés en petit appareil, qui encadrent l'entrée axiale, ont été restaurés sans retraits, affirmant ainsi leur fonction structurelle et décorative (fig. 15).

Quelques blocs supplémentaires ont pu être intégrés à cette présentation; la stabilité de l'ensemble n'a nécessité que la mise en place d'un seul bloc neuf, en molière sciée (fig. 15).

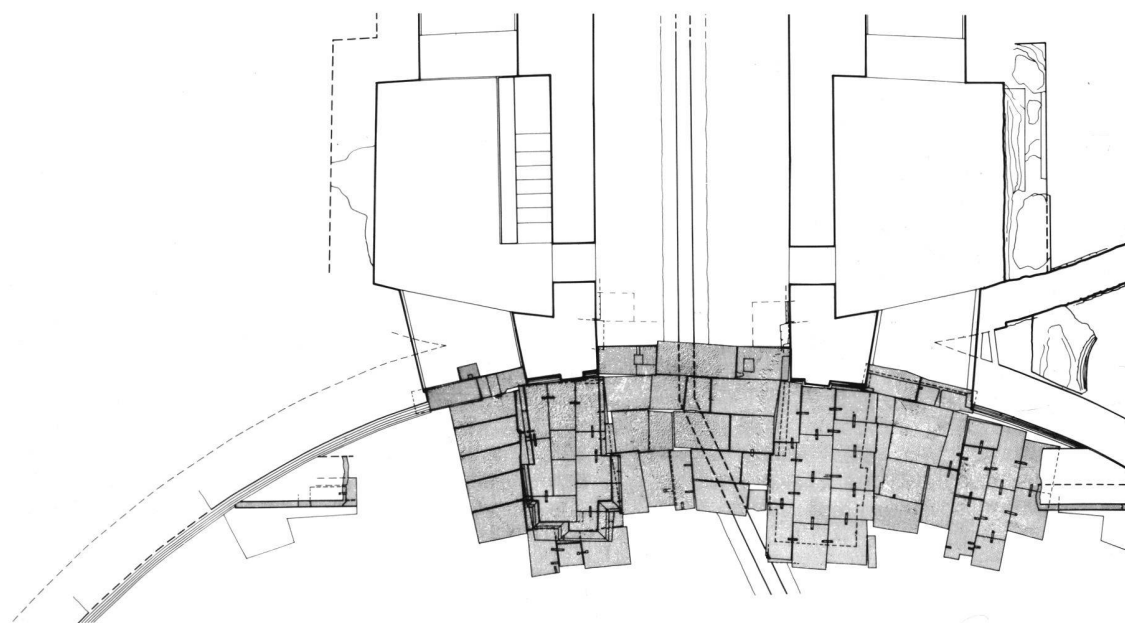
Fig. 16. Avenches, Amphithéâtre. Relevé du dallage du Rafour et des vestiges en place du portail en grand appareil. Ech. 1:200. PHB-MA.

Un relevé détaillé du dallage servant de fondation à cette façade (fig. 16) a été réalisé, livrant lui-aussi quelques informations utiles à la reconstitution de l'histoire de cette partie du monument.

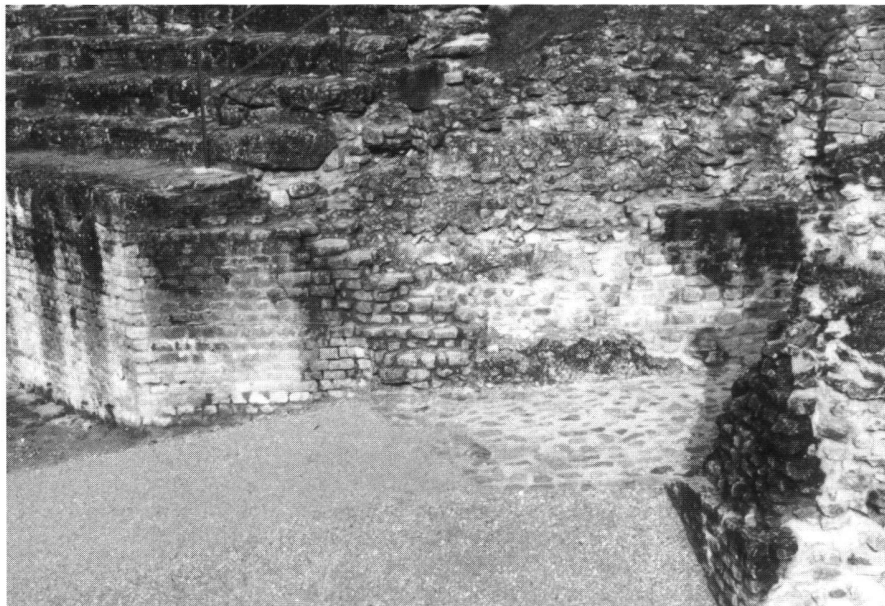
*Fig. 17. Avenches, Amphithéâtre. Débouché actuel du passage nord dans l'arène. Les vestiges du massif supportant autrefois l'escalier menant à la base des gradins ont été restaurés pour situer l'emplacement de celui-ci.*

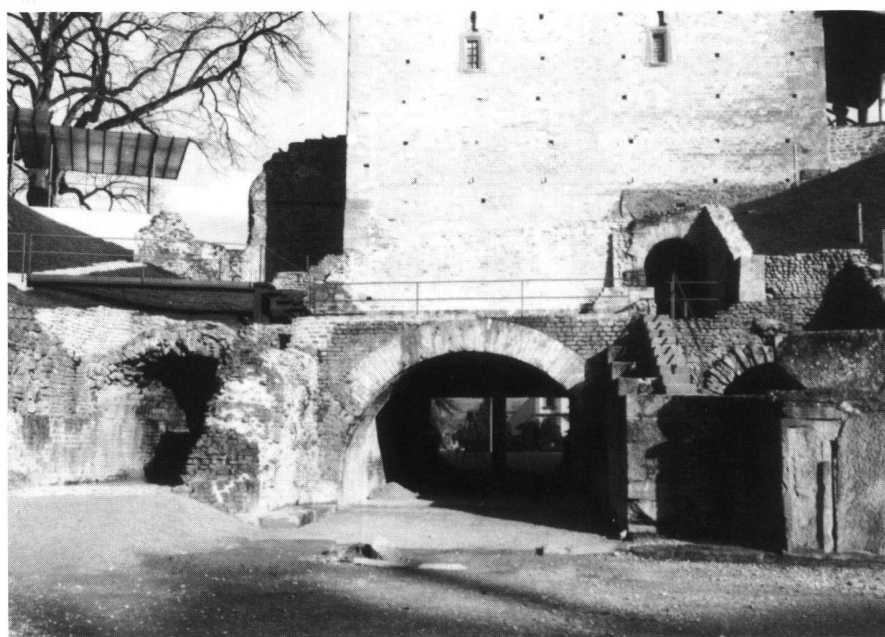
*Fig. 18. Avenches, Amphithéâtre. Les accès orientaux vus de l'arène. En haut à gauche, on aperçoit l'extrémité des abris protégeant le secteur non restauré du mur périphérique à alvéoles. Escaliers, passerelle et barrières jalonnent un nouveau cheminement de visite.*

Des abris protégeant les vestiges non restaurés du mur périphérique de l'édifice, dans le secteur nord-est, ont été réalisés le plus discrètement possible. Passerelle, escaliers et barrières ont été installés pour faciliter la visite, et de nouveaux projec-

teurs mis en place pour éclairer la tour du Musée (fig. 18).
