# Chronique des fouilles archéologiques 2010

Zeitschrift: **Bulletin de l'Association Pro Aventico**

Band (Jahr): **52 (2010)**

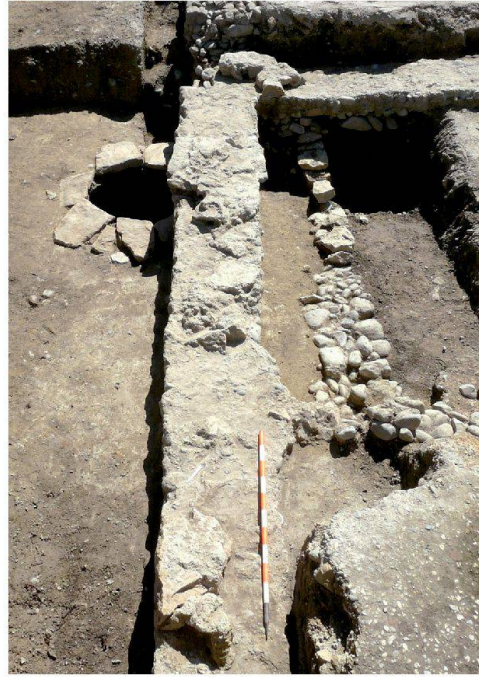
**Fig. 15** (à dr.)

2010.02. Palais de Derrière la Tour. Le puits en pierres sèches St 12 et le mur M 17 recoupés par les murs délimitant le local L 75.

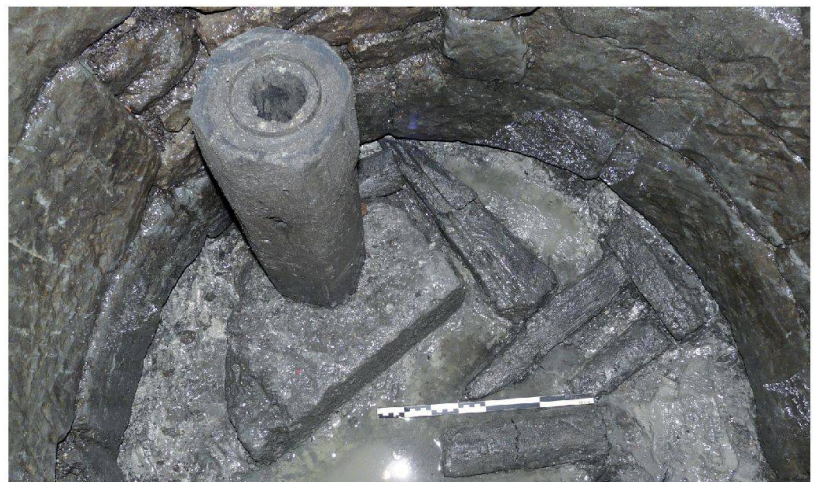
**Fig. 28** (à g.)

2010.03. Place de l'Église.  
Détail de la soupape présente  
à la base de la conduite.

dans sa partie supérieure, faisait office de crépine (fig. 27). Elle était directement surmontée d'un premier segment de canalisation, muni à sa base d'une soupape (fig. 28).

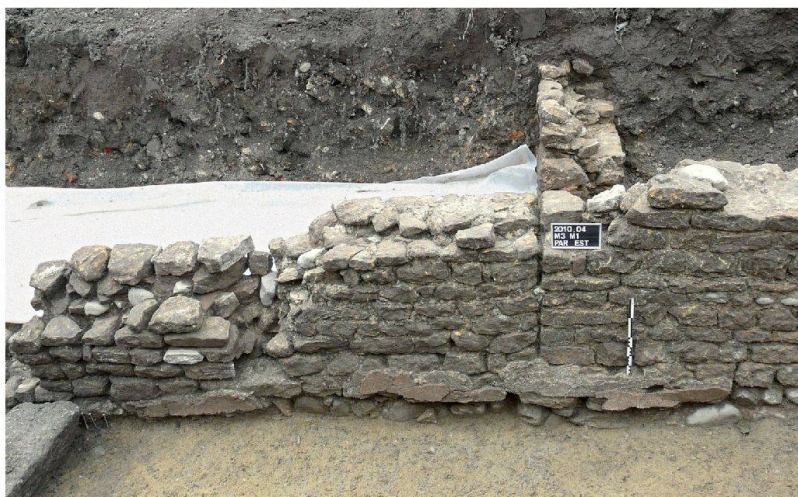
**Fig. 39** (ci-dessus)  
2010.04. Route du Faubourg 6. Restes de revêtement mural sur mortier de tuileau au bas de l'élévation des murs M 1 et M 3.

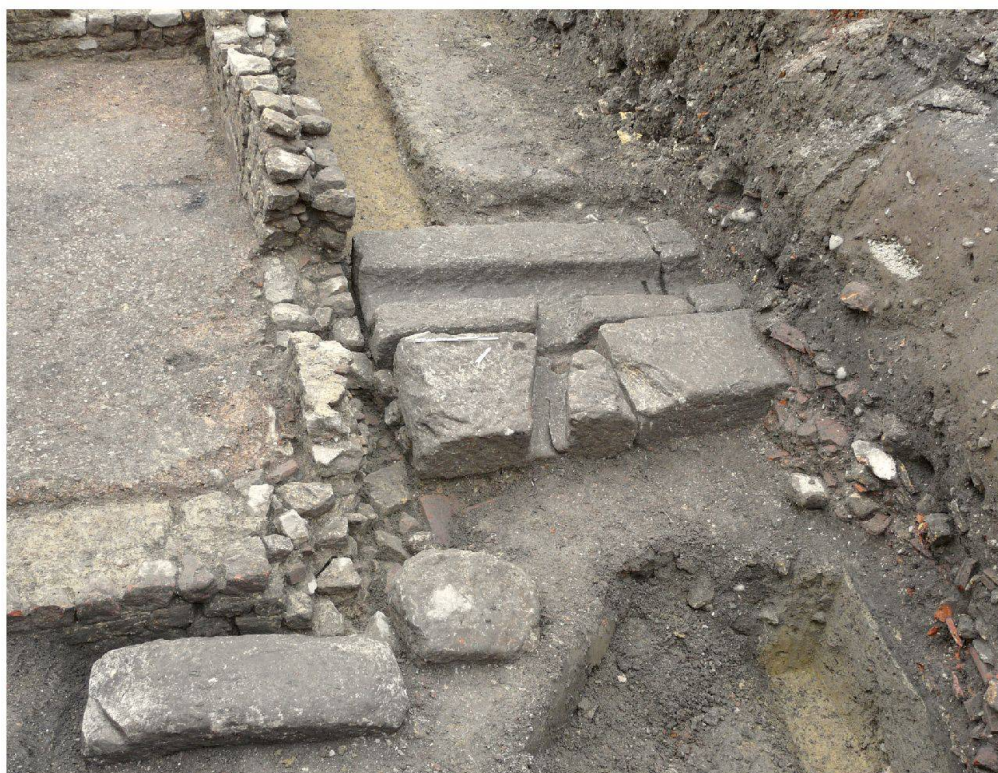
**Fig. 40** (ci-contre)  
2010.04. Route du Faubourg 6. Dalles de caniveau en grès en remploi à l'angle du bâtiment B 1 (St 4).

La fouille a permis le dégagement partiel d'un caniveau constitué de deux rangées parallèles de dalles de grès venant buter contre l'angle sud-est du bâtiment B 1 (fig. 34, St 4 et fig. 40). Les blocs mis au jour tout près de là en 1976 appartiennent clairement au même dispositif, bien que la documentation très sommaire de cette intervention ne fasse état que d'une seule rangée de pierres.

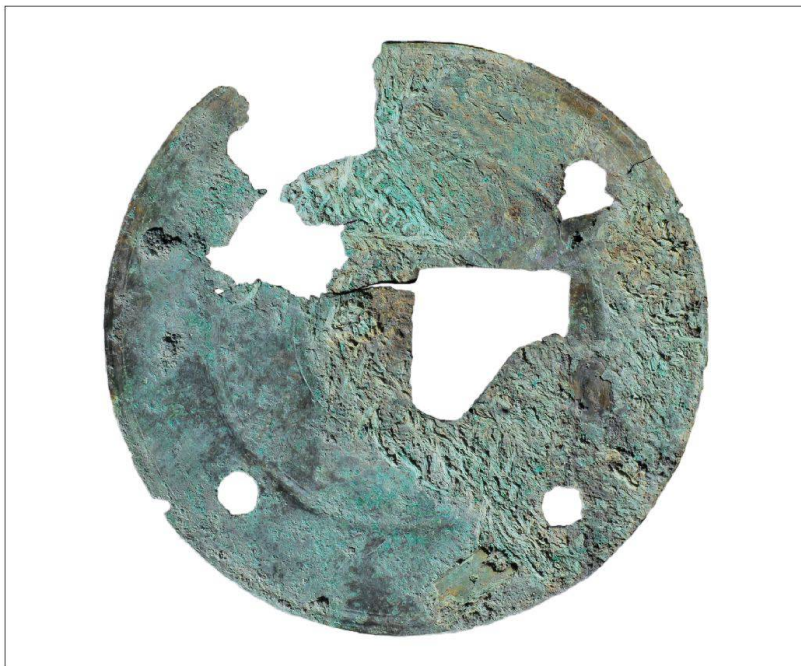
**Fig. 41**  
2010.04. Route du Faubourg 6. Plaque de serrure en bronze (inv. 10/15102-1). Diam. 92 mm.

support, vraisemblablement un coffret en bois, n'était assurément pas conservé lors de l'enfouissement, comme l'atteste le fragment de verre à vitre accolé par la corrosion sur sa face interne. La face externe, aisément reconnaissable à son décor de lignes concentriques, porte l'empreinte d'un tissu.
