# Chronique des fouilles archéologiques 2010

Pierre Blanc  
Hugo Amoroso

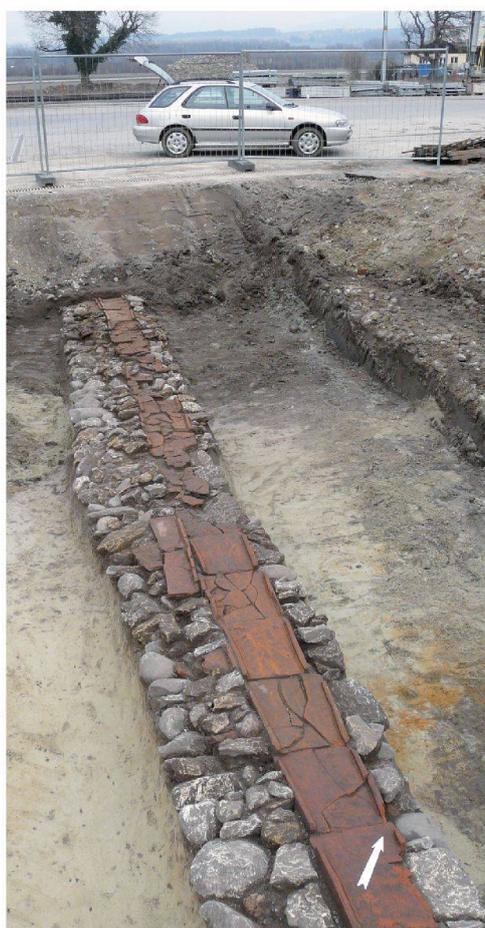
**Fig. 9** (à g.)  
2010.01. Place de la Gare 14. Le fond de la canalisation St 1 constituée de tegulae en rempli.

Dans la partie ouest du secteur touché, le sous-sol s'est révélé trop perturbé pour que l'on puisse y observer la suite des vestiges mis au jour en 2005. À l'est par contre, un mur, un fossé et une canalisation repérés lors de cette précédente intervention ont été dégagés sur une longueur de 11 m (fig. 8). Implanté dans le comblement d'un large fossé aux bords irréguliers (St 4), le mur n'était conservé que sur deux assises de fondation de boulets et de moellons de calcaire jaune<sup>4</sup>. De la canalisation St 1 ne subsistaient que les fondations de moellons de calcaire blanc et jaune, de grès et de boulets, sur lesquelles reposaient des *tegulae* formant le canal d'écoulement (fig. 9)<sup>5</sup>.

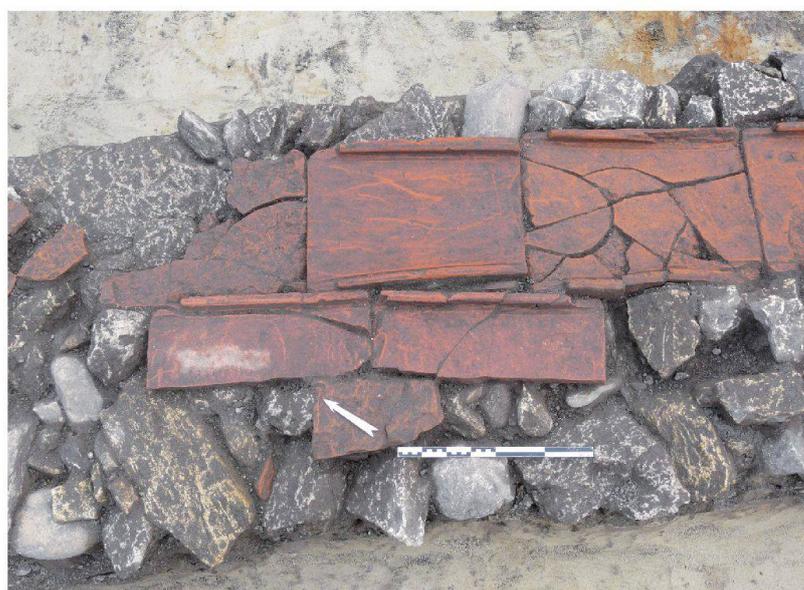
**Fig. 10** (ci-dessus)  
2010.01. Place de la Gare 14. Élargissement du fond de la canalisation à l'endroit présumé d'un regard (St 2).

Celui-ci présentait localement une deuxième rangée de tuiles cassées volontairement dans le sens de la longueur (St 2-3): distants de 7 m, ces élargissements pourraient marquer l'emplacement de regards (fig. 10). Le rare mobilier archéologique prélevé lors de cette fouille ne permet pas de préciser la datation de ces structures<sup>6</sup>.

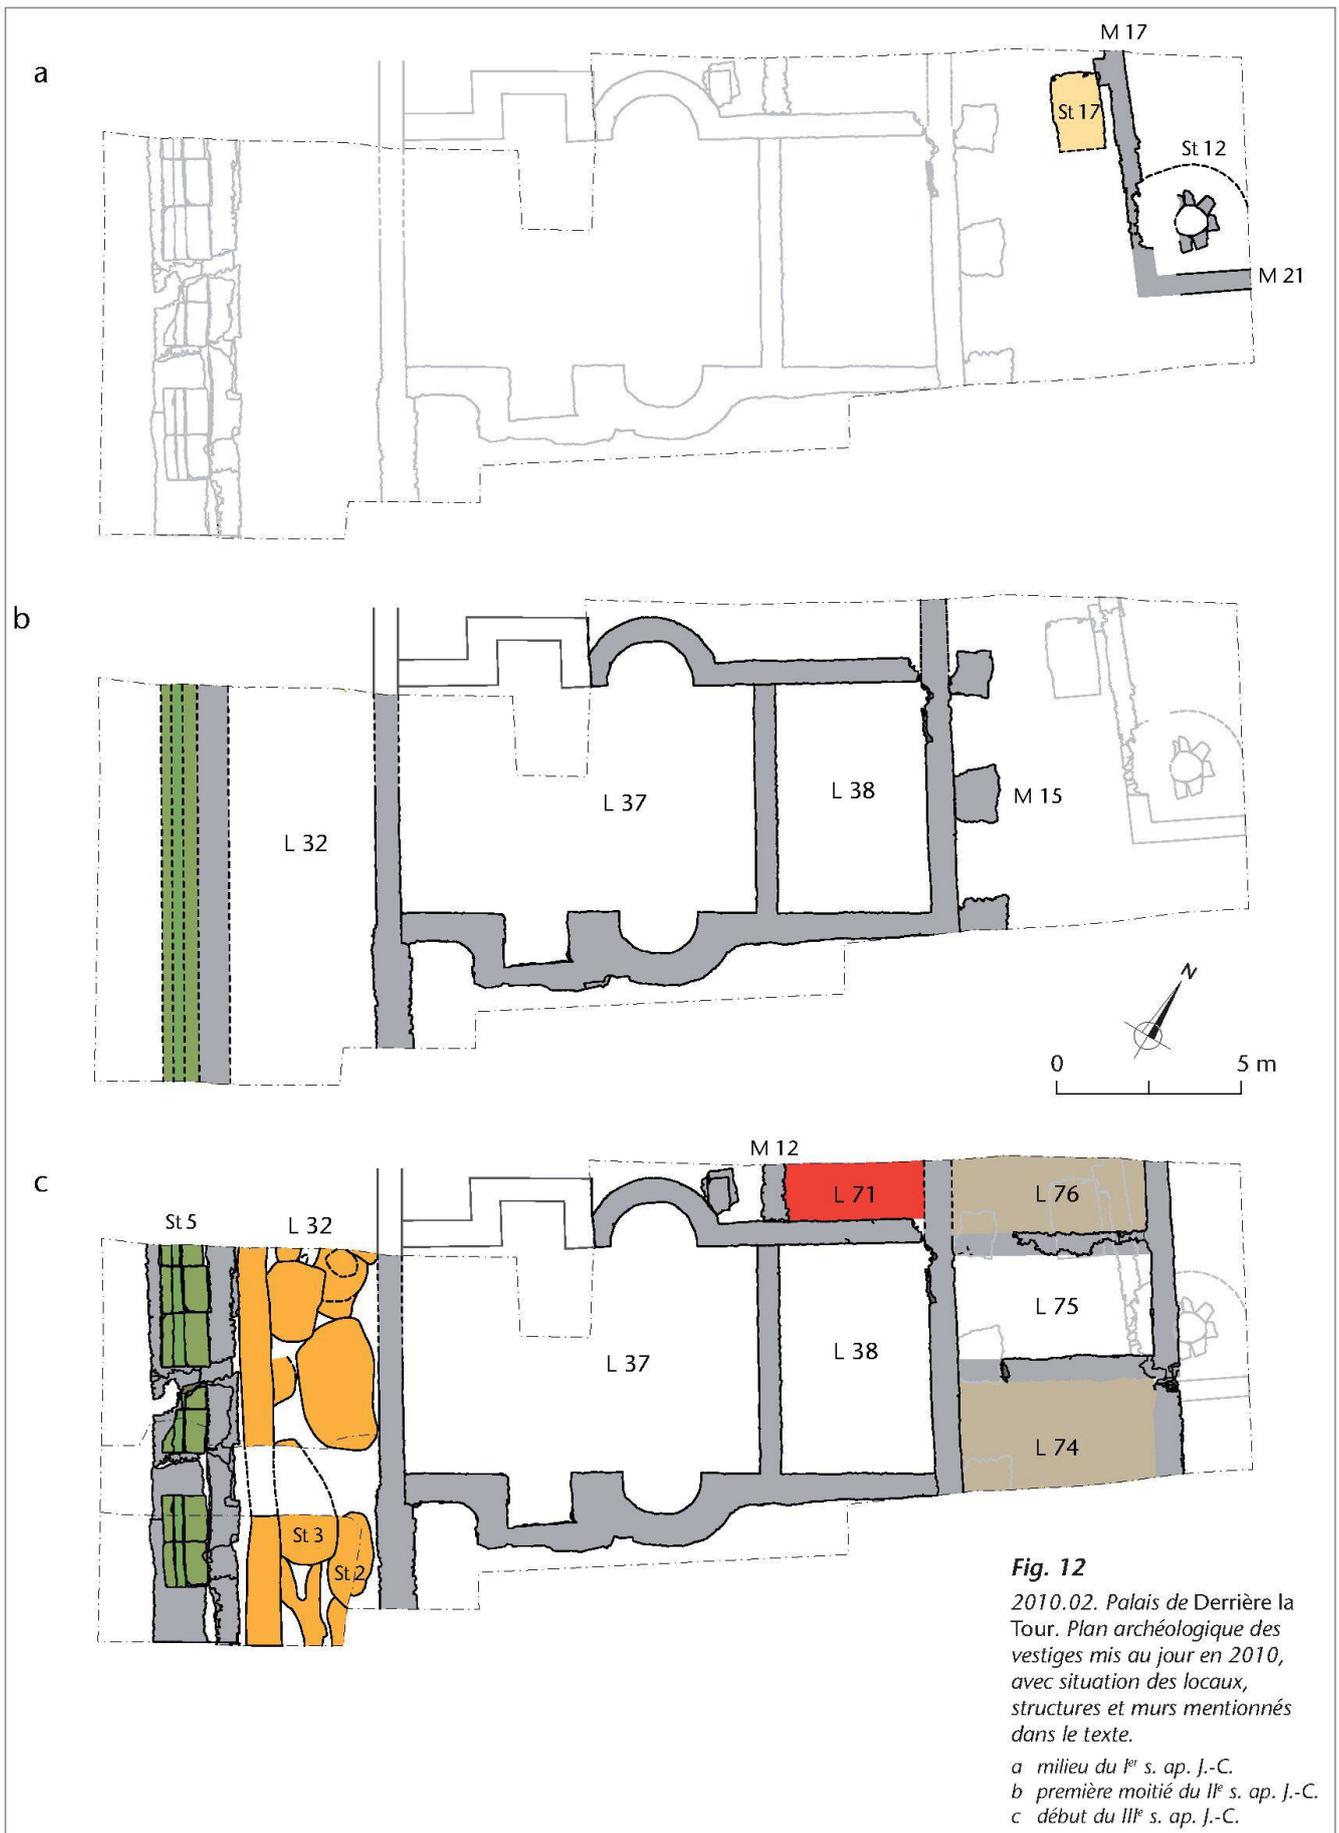
**Fig. 12**  
 2010.02. Palais de Derrière la Tour. Plan archéologique des vestiges mis au jour en 2010, avec situation des locaux, structures et murs mentionnés dans le texte.

a milieu du I<sup>er</sup> s. ap. J.-C.  
 b première moitié du II<sup>e</sup> s. ap. J.-C.  
 c début du III<sup>e</sup> s. ap. J.-C.

extension l'ensemble des aménagements situés à l'articulation de la cour-jardin à péristyle située à l'arrière du bâtiment principal du palais et des constructions en constituant l'extension orientale du début du III<sup>e</sup> s. (fig. 11 et 12).

Deux de ces fosses méritent d'ores et déjà une mention particulière (fig. 12c, St 2 et 3): l'une a livré une grande quantité d'éclats de pierres noirs, blancs et jaunes et de terre cuite, tandis que l'autre renfermait plusieurs fragments de placage de marbre dont quelques-uns étaient retailés en forme de « baguettes » de section carrée d'environ 1 cm de côté. Il s'agit selon toute vraisemblance de matériaux en relation avec la taille de tesselles par des mosaïstes, activité pour la première fois attestée sur le site d'Avenches<sup>10</sup>.

Immédiatement à l'arrière du portique, les épaisses fondations de deux grands locaux contigus ont été presque entièrement dégagées (fig. 12, L 37-38). L'un d'eux se caractérise par des niches rectangulaires et en hémicycle (fig. 14), disposées symétriquement sur ses longs côtés et qui devaient

III<sup>e</sup> s. (fig. 12c, L 74-76), certaines des constructions mises au jour remontent en effet à une période d'occupation plus ancienne (fig. 12a). Il s'agit en l'occurrence des restes de deux murs (M 17, M 21), à l'angle desquels a été implanté un puits (St 12) en pierres sèches (fig. 15), en limite, semble-t-il, d'un ensemble d'installations repérées à proximité (fig. 16). La fouille en 1971 de ce puits profond de près de 4 m avait livré un mobilier céramique daté des années 30 à 60 de notre ère, qui tendrait à rattacher ces aménagements, dont la fonction reste difficile à établir, à une occupation antérieure à l'établissement, vers le milieu du I<sup>er</sup> s. de notre ère, de la *domus* primitive. Bien qu'aucun vestige artisanal n'ait été mis en évidence cette année, on peut rappeler ici la découverte en 1991, non loin

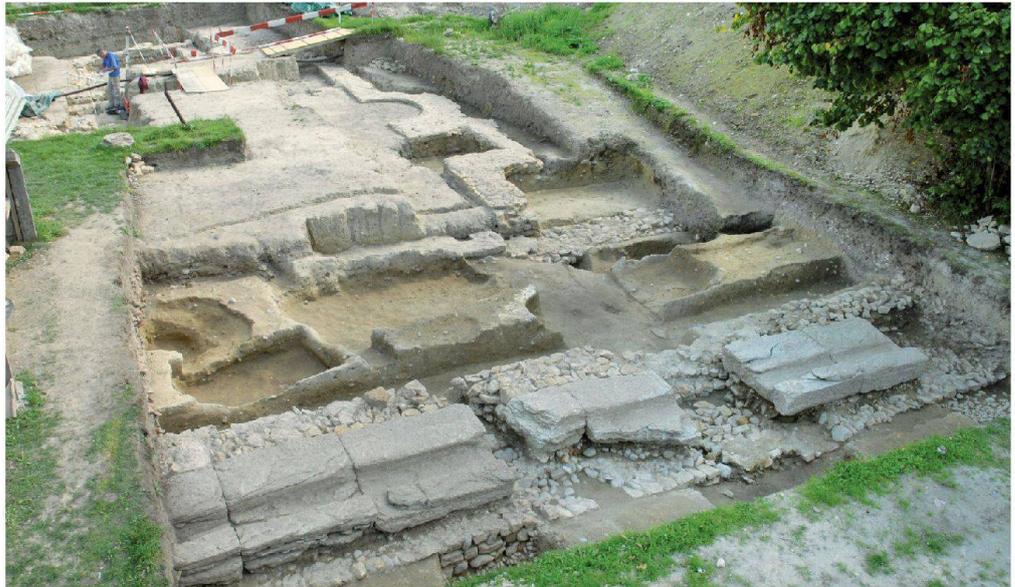
**Fig. 13**

2010.02. Palais de Derrière la Tour. Au premier plan le caniveau en dalles de grès St 5 établi à l'avant du portique L 32 où sont visibles les traces en négatif d'une dizaine de grandes fosses.

des fondations supportant les dalles de grès du caniveau et la colonnade de la galerie. L'analyse de ces vestiges confirme que la canalisation récoltant les eaux de toiture a connu au moins deux états successifs, de même que le mur de stylobate qui lui est accolé (fig. 13).

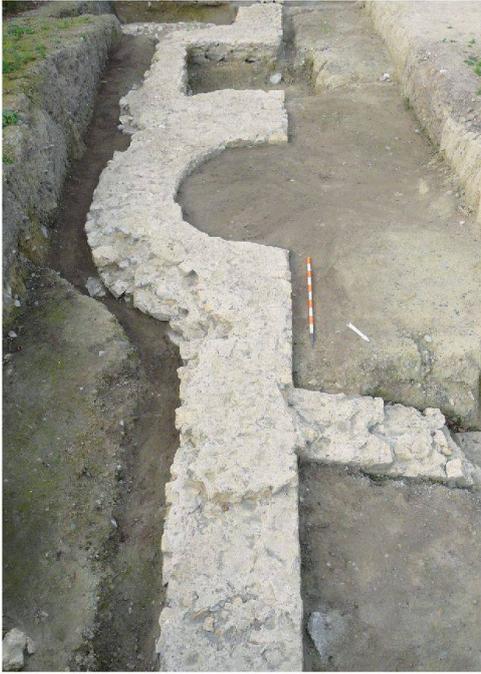
**Fig. 14** (à g.)  
2010.02. Palais de Derrière la Tour. Les fondations du mur à exèdres sud du pavillon d'agrément L 37.

accueillir des éléments de décor intérieur (mobilier et/ou ornementation pariétale). Ces vastes pièces (L 37, 69 m<sup>2</sup> et L 38, 26 m<sup>2</sup>) occupent une position centrale dans l'aile orientale de la cour-jardin établie à l'arrière de la *domus* primitive du palais dans le courant de la première moitié du II<sup>e</sup> s. À ce titre, elles sont interprétées comme des espaces d'agrément s'ouvrant sur la cour à péristyle qu'elles dominent légèrement. Établi sur un épais remblai de matériaux morainiques provenant peut-être des tranchées d'implantation des murs, leur niveau de circulation – non conservé – devait en effet se situer au moins 1 m plus haut que celui du portique, soit pratiquement au niveau du terrain actuel. L'hypothèse émise par J. Morel de la présence, dans l'axe de ces deux locaux, d'un escalier d'accès depuis la galerie n'a pu être vérifiée, les maçonneries étant à cet endroit précis arasées au niveau de leurs fondations. Comme nous le verrons plus loin, un accès à cette aile de bâtiment depuis l'est semble par contre avoir existé à la hauteur de L 37.

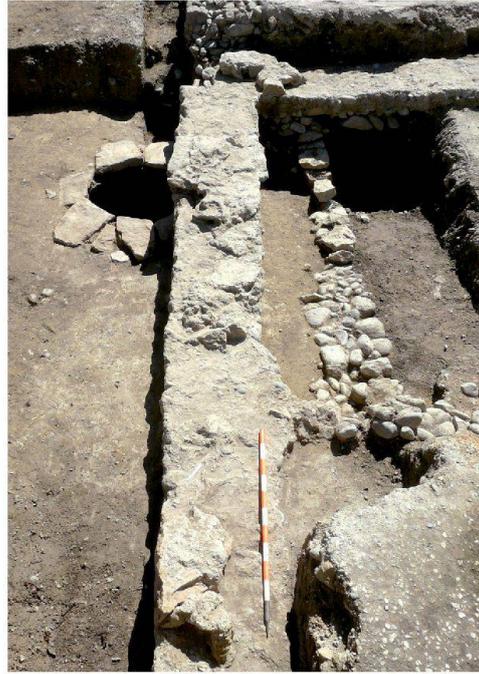
**Fig. 15** (à dr.)  
2010.02. Palais de Derrière la Tour. Le puits en pierres sèches St 12 et le mur M 17 recoupés par les murs délimitant le local L 75.

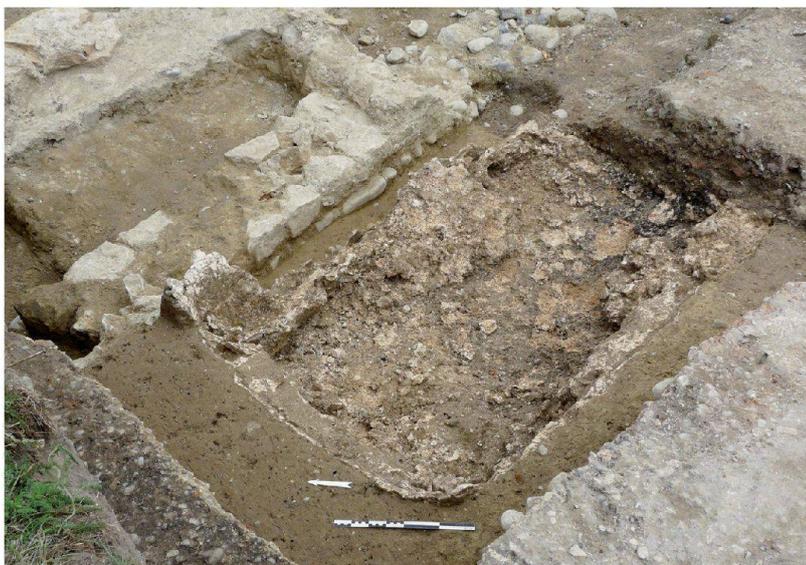
**Fig. 17** (en haut)  
Palais de Derrière la Tour. La fosse à chaux St 17 accolée au mur M 17 sous le sol du local L 76 (première moitié du II<sup>e</sup> s. ap. J.-C. env.).

À proximité, se trouvait une grande fosse à chaux quadrangulaire (St 17)<sup>12</sup> où apparaissaient encore les empreintes des planches en constituant le coffrage (fig. 17). Comblée dans le premier quart du II<sup>e</sup> s. ap. J.-C., cette fosse pourrait être contemporaine du chantier de construction de la cour à péristyle et de ses bâtiments annexes dans le courant de la première moitié du II<sup>e</sup> s. ap. J.-C.

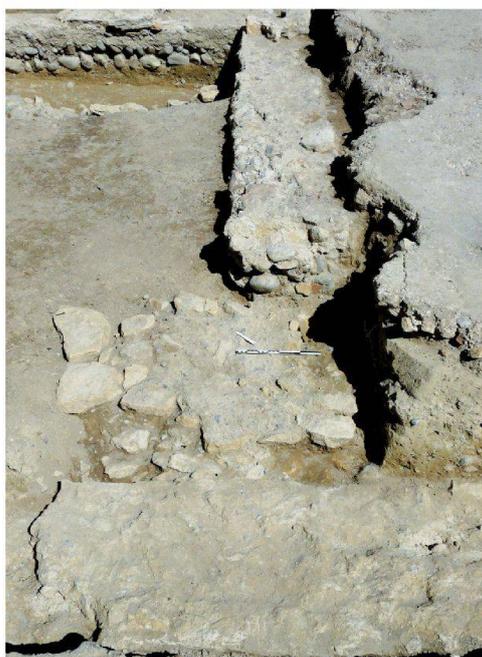
**Fig. 19** (ci-contre)  
2010.02. Palais de Derrière la Tour. L'une des trois bases maçonnées (M 15) présentes en façade du local L 38.

La fouille partielle de ces sols a en outre permis de mettre au jour deux massifs maçonnés de part et d'autre d'une base quadrangulaire aux dimensions sensiblement égales (de 1,20 à 1,50 m de côté) dont la présence était déjà connue dans l'axe des deux espaces d'agrément décrits plus haut (fig. 12b). Accolées au mur de fermeture du local L 38, ces maçonneries ont été arasées puis désaffectées lors de l'agrandissement du palais au début du III<sup>e</sup> s. (fig. 19). Ces contreforts pourraient avoir supporté un dispositif architectural de façade signalant une entrée latérale à l'est du bâtiment, le local L 38 faisant alors office de vestibule pour la grande salle à exèdre L 37.

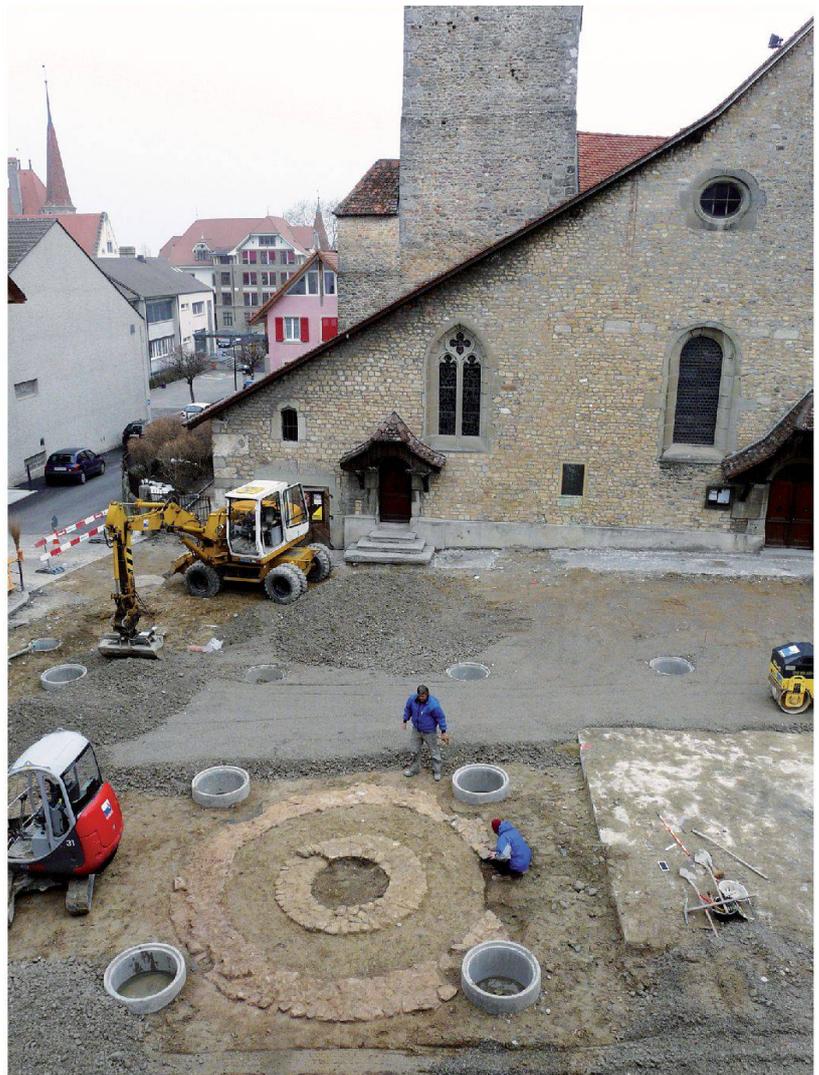
**Fig. 20**

Les deux murs, en moellons de calcaire jaune, ont été mis au jour à moins de 80 cm sous l'ancien revêtement de la place, soit à la cote de 478,70 m (fig. 20). Le premier, large de 60 cm, constituait la couronne du puits dont l'ouverture atteignait 1,20 m de diamètre. Large de 70 cm, le second

mur était peu profondément fondé (env. 60 cm): à 1,40 m de la margelle du puits, il servait peut-être à délimiter une petite plateforme, abritée ou non d'une toiture. Pour l'heure aucun parallèle archéologique ou iconographique ne permet toutefois d'assurer cette interprétation.

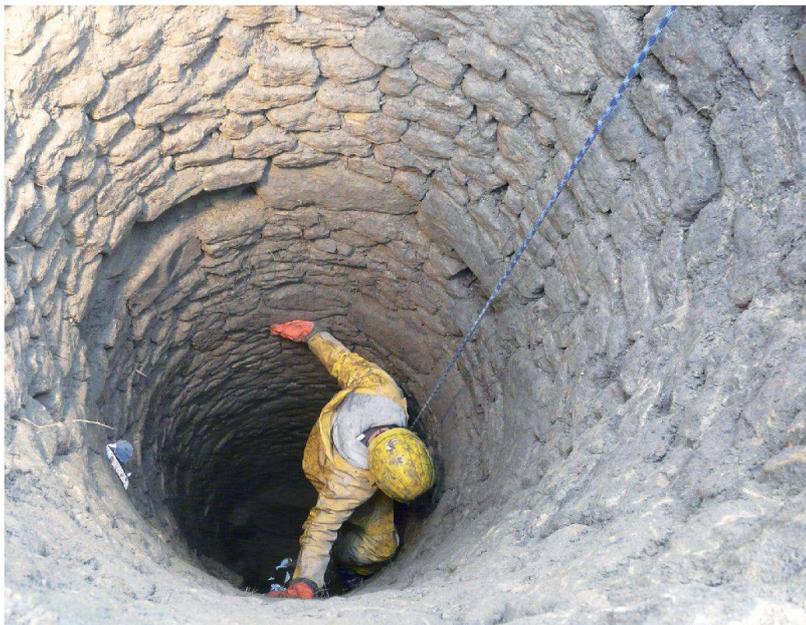
**Fig. 21**  
2010.03. Place de l'Église.  
Vue de l'intérieur du puits.

Essentiellement constituée de moellons de calcaire jaune, sa maçonnerie est de très bonne facture (fig. 21). Des assises de gros blocs de molasse et de grès, présentes environ tous les mètres, en renforcent la structure. La partie inférieure du puits est construite uniquement au moyen de gros blocs de molasse (fig. 22).

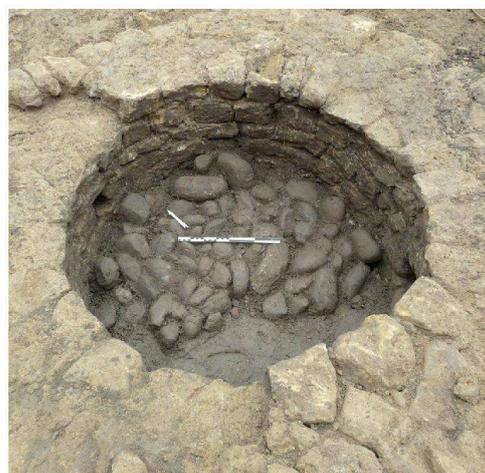
**Fig. 23**  
2010.03. Place de l'Église.  
Niveau de boulets au sommet du comblement du puits.

Dans la partie supérieure du puits, une première couche de terre, épaisse de 50 cm (fig. 22, c 1) scellait un radier de boulets de rivière marquant apparemment la fin de l'assainissement intentionnel du puits (fig. 23). Sur les 14 mètres suivants, le comblement était constitué d'un sé-

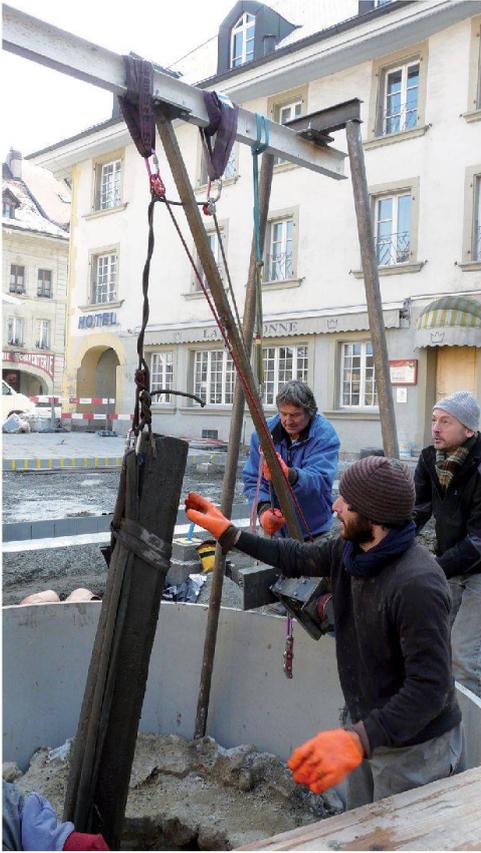
Des segments d'une conduite en bois (pin) appartenant à un système de pompage de l'eau par aspiration ont été mis au jour, d'abord en démolition, puis, à partir de 4,20 m de profondeur, parfaitement en place et en bon état de conservation (fig. 24). Ils étaient maintenus contre la paroi du puits par des cales et des rondins ou carrelets également en bois (épicéa, aulne), fichés dans des logements ménagés dans la maçonnerie à intervalles réguliers (fig. 25). D'une longueur

moyenne de 1,80 m, les tuyaux étaient assemblés au moyen de frettes en fer de 6 à 7 cm de largeur. Une résine de nature indéterminée assurait l'étanchéité de la conduite (fig. 26)<sup>18</sup>.

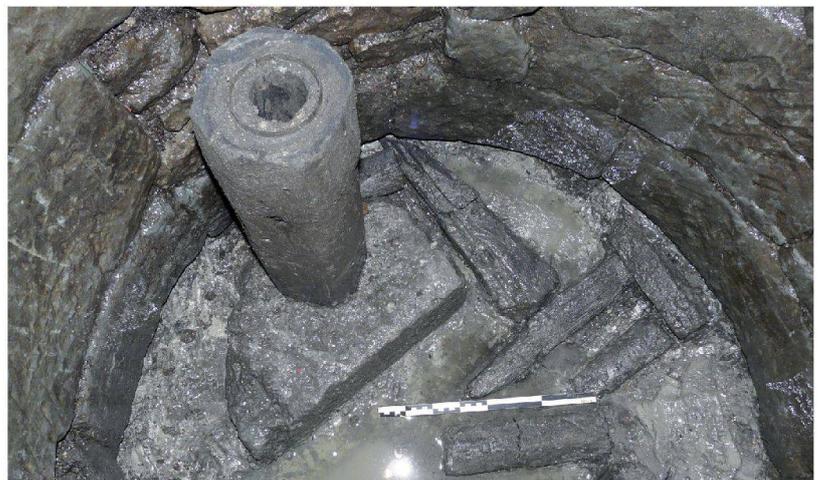
**Fig. 28** (à g.)

2010.03. Place de l'Église.  
Détail de la soupape présente  
à la base de la conduite.

dans sa partie supérieure, faisait office de crépine (fig. 27). Elle était directement surmontée d'un premier segment de canalisation, muni à sa base d'une soupape (fig. 28).

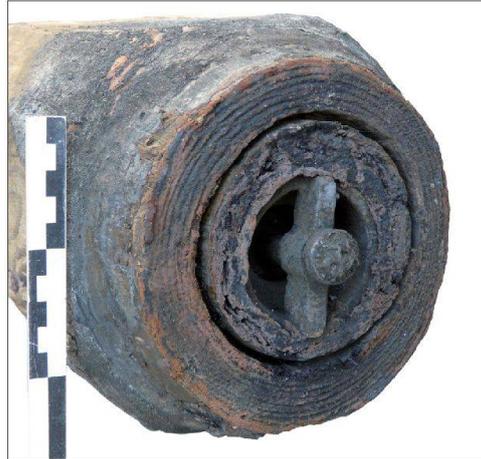
**Fig. 29** (à dr.)

2010.03. Place de l'Église.  
Radiographie de l'extrémité  
inférieure de la conduite  
d'aspiration.

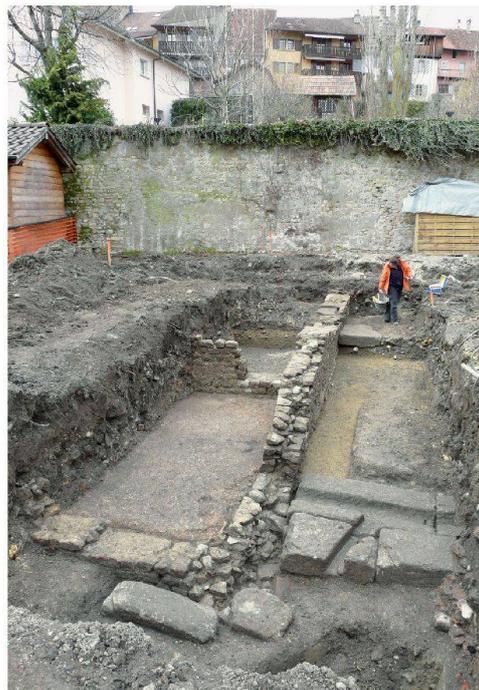
**Fig. 34**  
2010.04. Route du Faubourg 6. Plan archéologique des vestiges mis au jour en 2010, avec situation des bâtiments, locaux, structures et murs mentionnés dans le texte.

au pied du mur de soutènement du jardin de la parcelle voisine. Il s'est avéré par la suite qu'il s'agissait du mur de fermeture (M 1-M 3) d'un bâtiment (B 1) comprenant deux grands locaux (L 1, L 2) dont seule l'extension vers le sud nous est connue (M 4) (fig. 34). Les vestiges étaient conservés en élévation jusqu'à près d'un mètre de hauteur (fig. 35). Ils présentent les traces de plusieurs réfections et de réaménagements dont la chronologie reste difficile à établir.

La fouille a permis le dégagement partiel d'un caniveau constitué de deux rangées parallèles de dalles de grès venant buter contre l'angle sud-est du bâtiment B 1 (fig. 34, St 4 et fig. 40). Les blocs mis au jour tout près de là en 1976 appartiennent clairement au même dispositif, bien que la documentation très sommaire de cette intervention ne fasse état que d'une seule rangée de pierres.

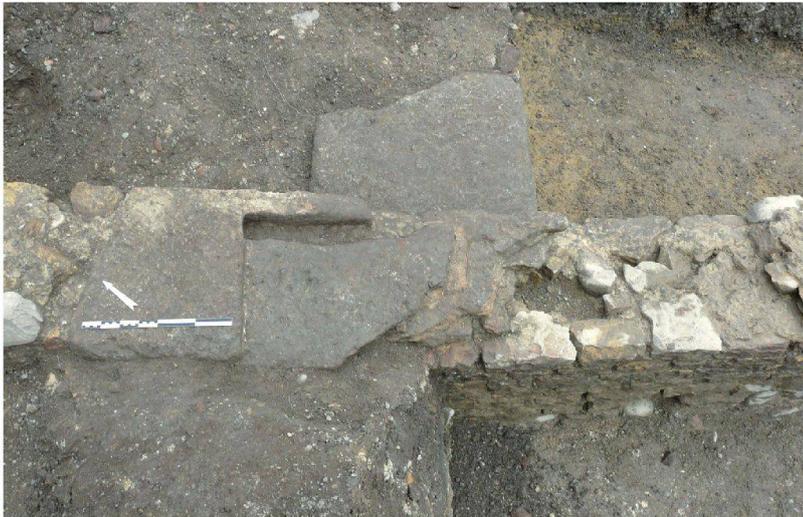
**Fig. 36** (en haut)  
2010.04. Route du  
Faubourg 6. Les restes de la  
dalle de seuil St 1 du mur M 1.

ce moment-là qu'une porte est aménagée dans le mur M 1, entrée dont témoignent les restes d'un seuil en grès d'une largeur estimée à un peu plus de 2 m (St 1). Une autre dalle de grès posée à l'extérieur du bâtiment complète le dispositif (fig. 36)<sup>26</sup>.

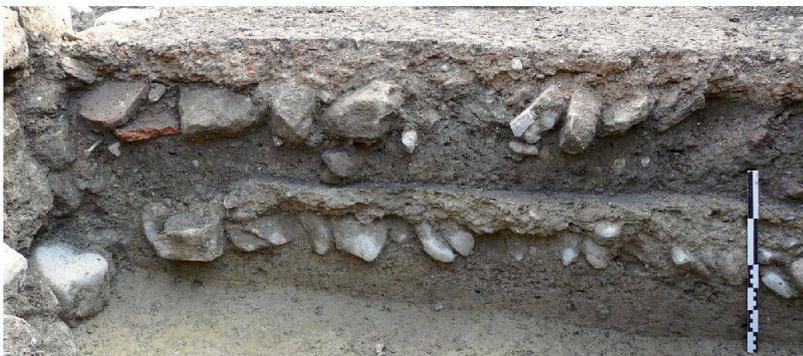
**Fig. 37** (au centre)  
2010.04. Route du  
Faubourg 6. Vue en coupe  
des sols successifs 1 et 2 du  
local L 2.

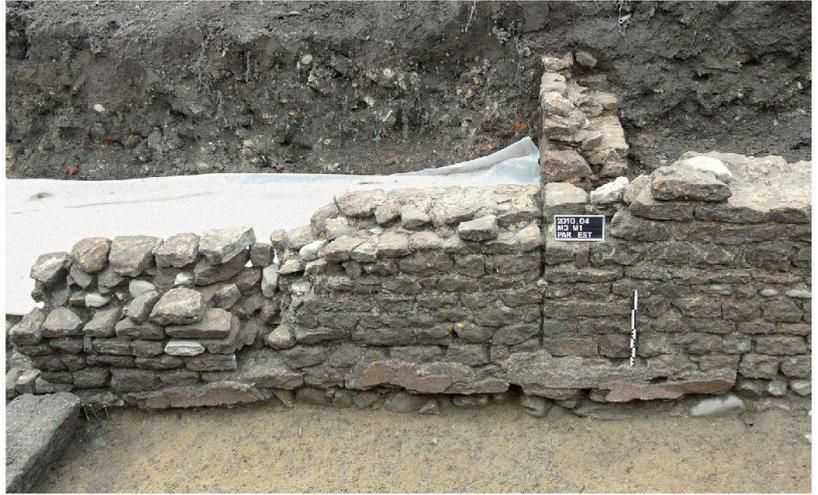
**Fig. 39** (ci-dessus)  
2010.04. Route du Faubourg 6. Restes de revêtement mural sur mortier de tuileau au bas de l'élévation des murs M 1 et M 3.

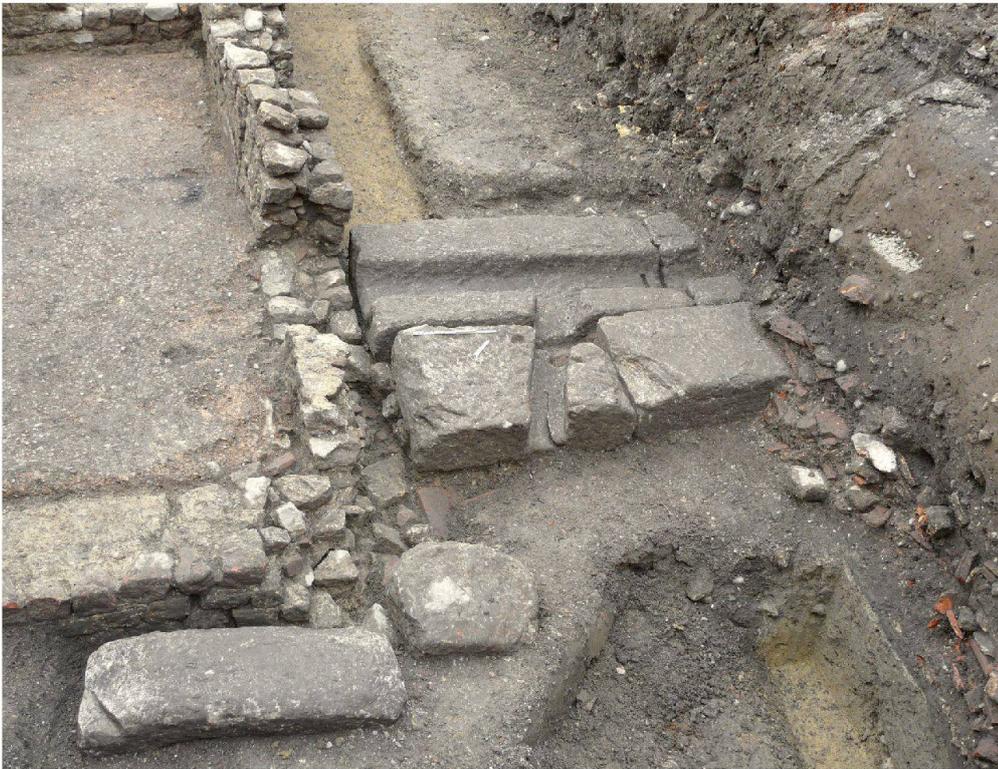
**Fig. 40** (ci-contre)  
2010.04. Route du Faubourg 6. Dalles de caniveau en grès en remploi à l'angle du bâtiment B 1 (St 4).

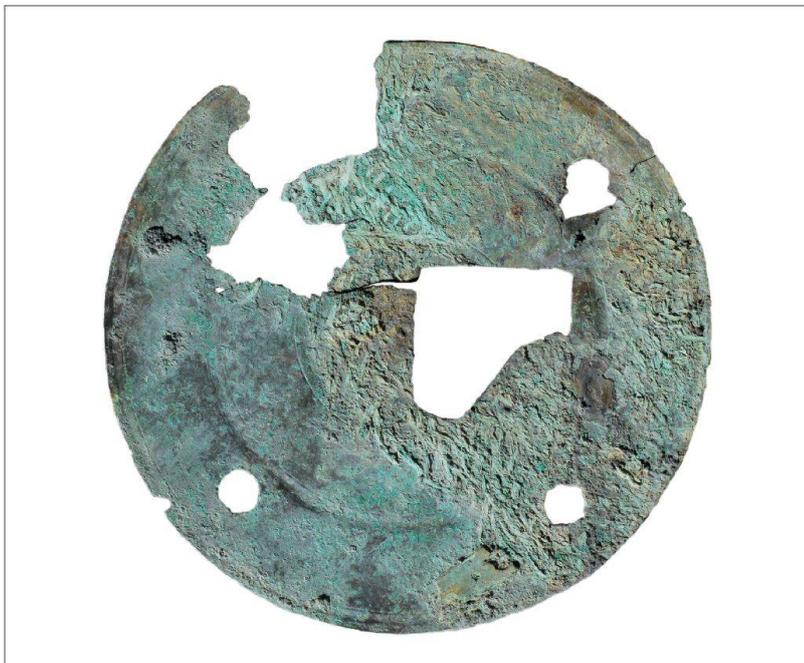
**Fig. 41**  
2010.04. Route du Faubourg 6. Plaque de serrure en bronze (inv. 10/15102-1). Diam. 92 mm.

support, vraisemblablement un coffret en bois, n'était assurément pas conservé lors de l'enfouissement, comme l'atteste le fragment de verre à vitre accolé par la corrosion sur sa face interne. La face externe, aisément reconnaissable à son décor de lignes concentriques, porte l'empreinte d'un tissu.

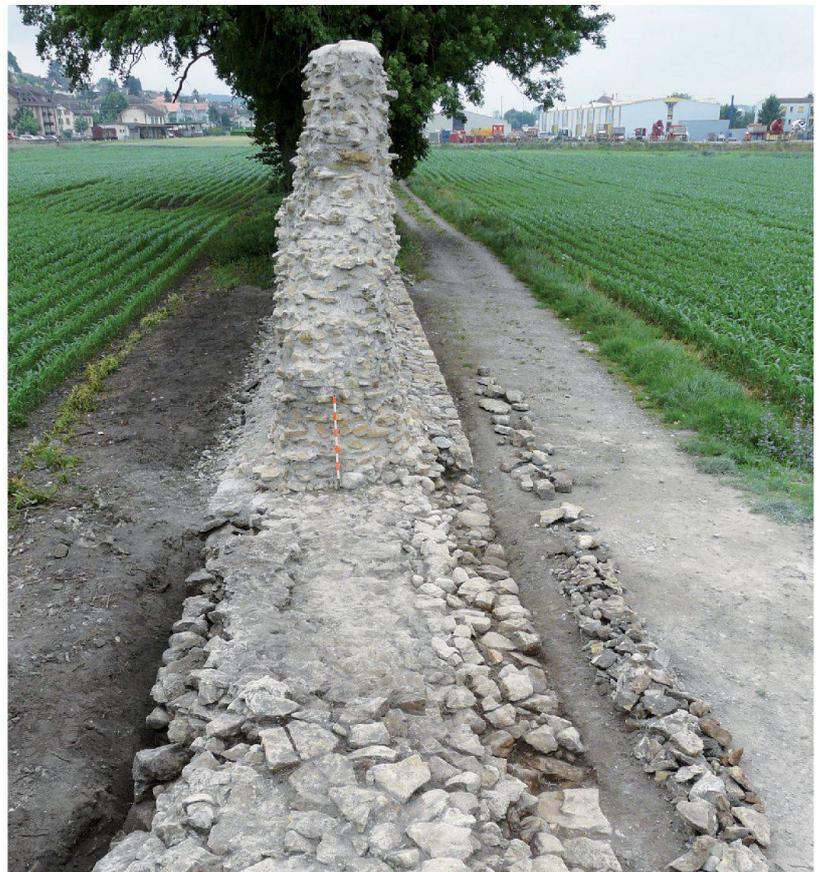
Le programme de restauration du mur d'enceinte au lieu-dit *En Pré-Vert* (fig. 43) s'est poursuivi cette année par le dégagement, sur une longueur de 25 m, du parement sud du tronçon restauré l'an dernier (fig. 44)<sup>33</sup>. Un relevé pierre à pierre et une altimétrie des vestiges conservés ont été effectués avant leur restauration<sup>34</sup>.

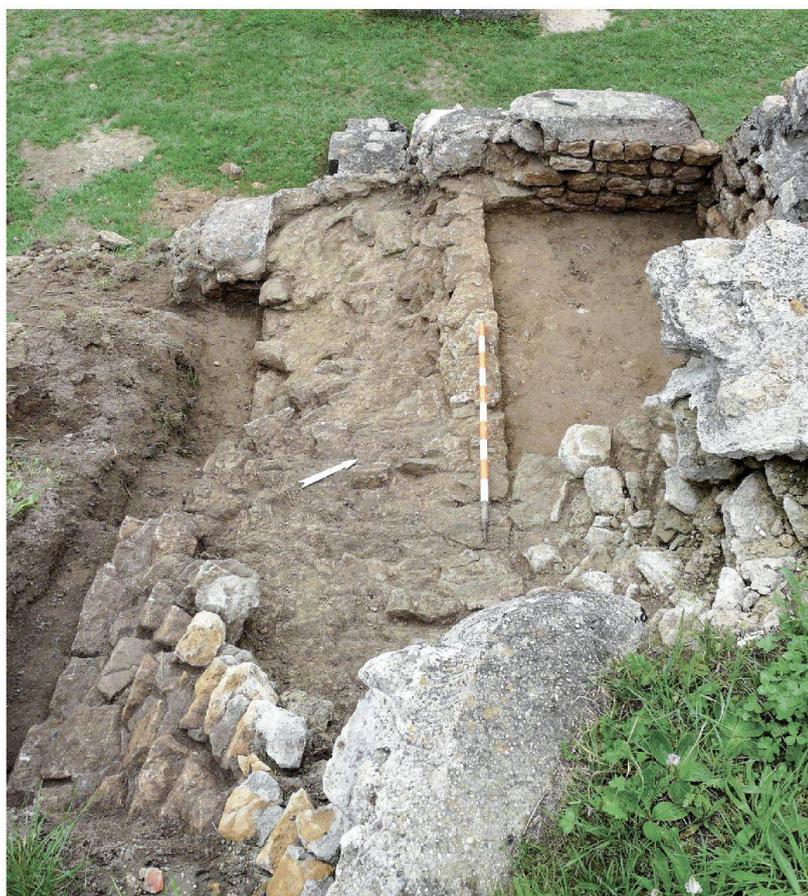
**Fig. 46** (ci-dessous)

2010.06. Théâtre.  
Les maçonneries dégagées en vue de leur restauration.

Des travaux de consolidation sont régulièrement entrepris sur les vestiges visibles du théâtre romain<sup>35</sup> dont l'état de délabrement ne permet plus de garantir la sécurité nécessaire aux visiteurs de ce monument emblématique d'Avenches. De tels travaux ont été réalisés dans le courant de l'été à l'articulation de la première *praeinctio* (M 44) et du mur de soutènement nord-est de la *cavea* (M 52) et de ses contreforts (M 51 et M 55) (fig. 45)<sup>36</sup>. Ils ont permis d'y documenter les vestiges sur une surface de 4 m par 3 m, et en particulier de préciser les liaisons entre les différentes maçonneries dégagées (fig. 46). La perspective d'une prochaine réhabilitation de l'ensemble du monument, qui visera notamment à offrir au visiteur une meilleure compréhension des circulations à l'intérieur et aux abords de l'édifice, sera certainement l'occasion de préciser de nouveaux points concernant l'architecture du bâtiment.

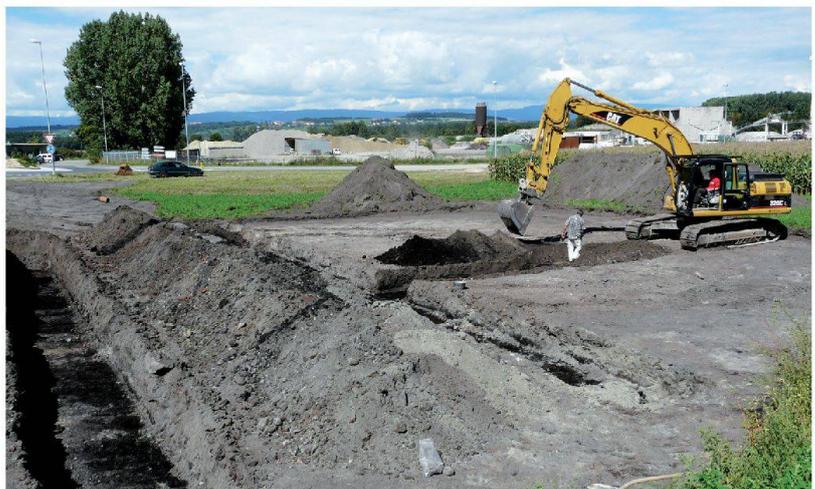
**Fig. 48**

Après décapage de la terre végétale, une couche de démolition romaine a été mise au jour sur l'ensemble de la surface touchée (fig. 48). Celle-ci recouvrait directement le terrain vierge composé de tourbe et de sable. Un niveau de gravier et de galets formait par endroits l'interface entre la démolition et le substrat naturel. Une dizaine de gros blocs d'origine fluvio-glaciaire étaient présents dans la couche de démo-

2010.07. Route de l'Estivage / Les Mottes. Ouverture des sondages exploratoires.

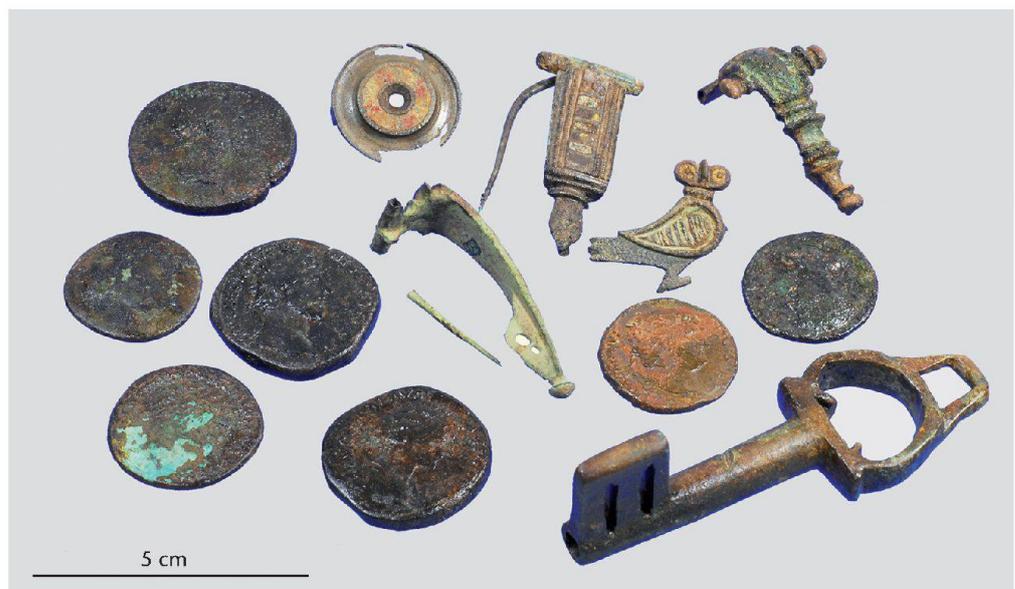
**Fig. 50**

Ces sondages ont livré, outre de la céramique, une quinzaine de monnaies, cinq fibules, une clé, peut-être médiévale, ainsi qu'un certain nombre d'objets métalliques (fig. 50). Leurs datations révèlent une certaine homogénéité; tandis que les monnaies s'échelonnent du règne d'Hadrien à celui de Marc-Aurèle (117 à 180 ap. J.-C.), la céramique, malgré quelques éléments plus anciens – milieu du I<sup>er</sup> s. ap. J.-C. –, est majoritairement datée du II<sup>e</sup> s. de notre ère.

2010.07. Route de l'Estivage / Les Mottes. Monnaies, fibules et clef (médiévale?) provenant du secteur exploré en 2010.
