# Chronique des fouilles archéologiques 2013

Zeitschrift: **Bulletin de l'Association Pro Aventico**

Band (Jahr): **55 (2013)**

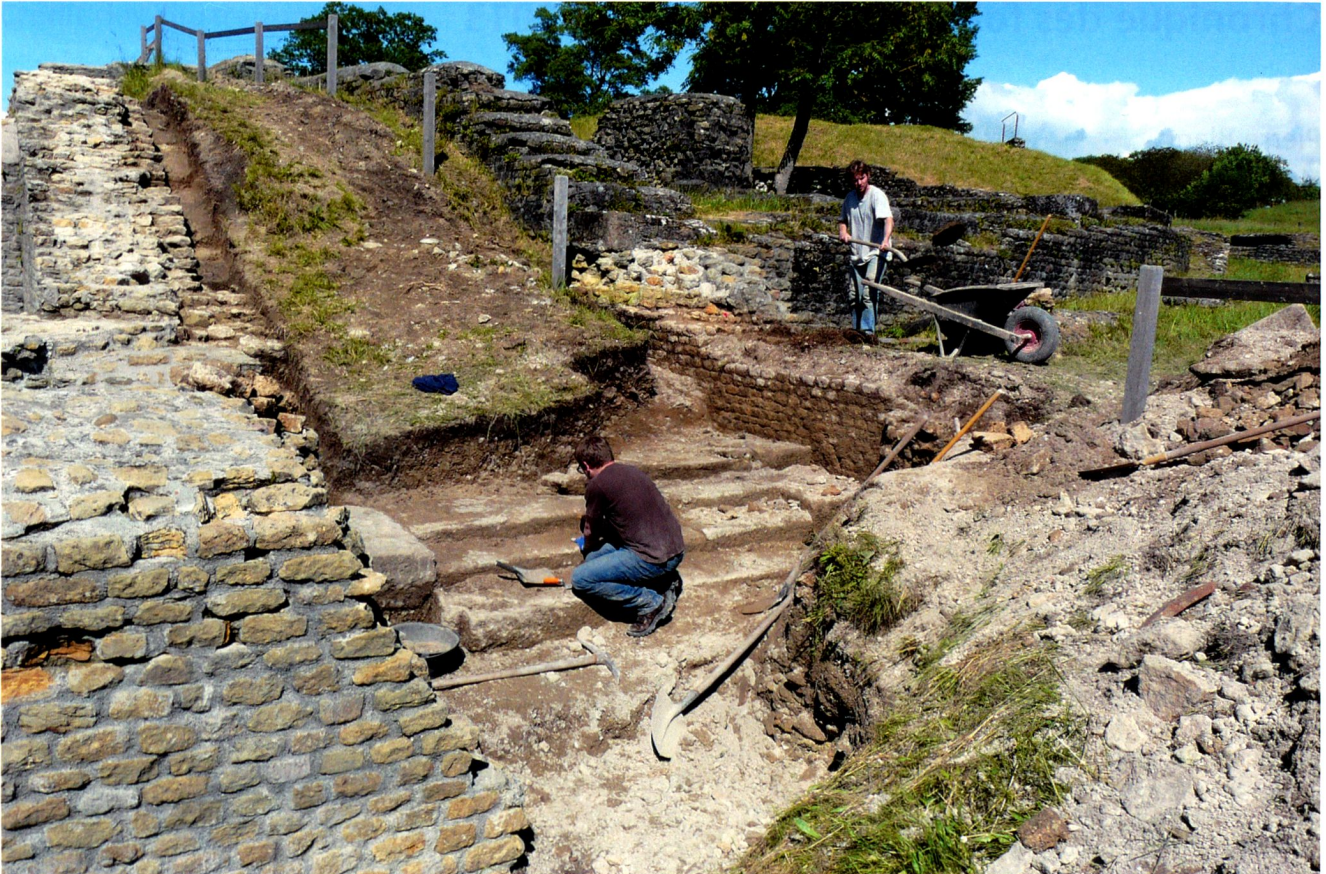
**Fig. 2**

Le dégagement encore très partiel des dalles de grès constituant les premières marches de l'escalier qui équipait l'un des couloirs d'accès aux gradins du théâtre (2013.02).

Hormis l'observation d'une série de structures en fosses au pied de la colline d'Avenches côté gare (fig. 1), la mise au jour des restes d'un large escalier dans l'un des vomitoires du théâtre (fig. 2) et la fouille, très superficielle, d'une nouvelle parcelle du quartier résidentiel du *Pâquier-aux-Oies* sur la commune de Faoug (fig. 3), on retiendra avant tout de l'année 2013 les résultats obtenus lors de l'exploration d'un nouveau secteur de *l'insula 15* (fig. 4), proche du centre d'*Aventicum*, où d'anciennes fouilles laissaient présager la présence de vestiges remontant aux premières années d'occupation du site. En 1979, les restes de constructions en bois datées par la dendrochronologie d'environ 8 ap. J.-C. y étaient en effet apparus relativement bien conservés. Avec quelques autres éléments provenant de quartiers voisins, en particulier de *l'insula 20*, fouillée en 1996, ces premiers aménagements faisaient alors figure de référence pour l'implantation d'une trame urbaine orthogonale structurant la ville naissante peu avant le règne de l'empereur Tibère. L'établissement des installations portuaires sur les rives du lac de Morat en

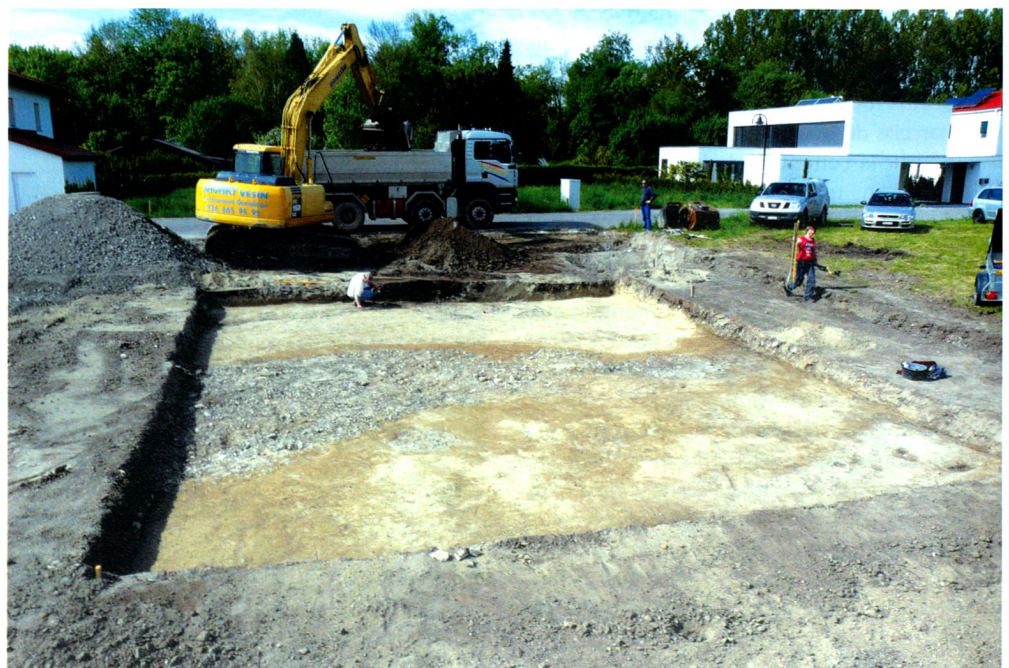
**Fig. 3**

L'une des parcelles en cours de fouille du quartier résidentiel du Pâquier-aux-Oies à Faoug (2013.04 et 06).

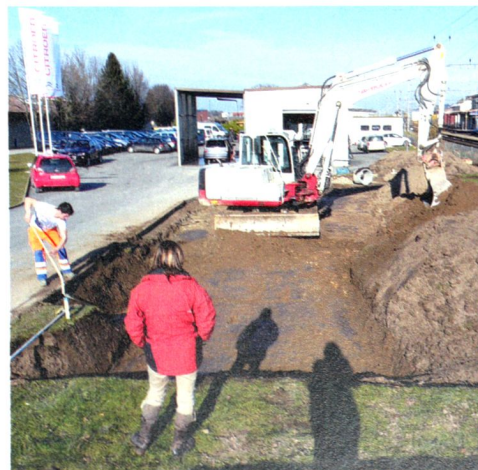
**Fig. 8**

2013.01. Chemin du Milieu 2. Travaux de décapages en cours.

Portant sur une surface de 130 m<sup>2</sup> et pratiqués à une profondeur de 1 m (fig. 8), les travaux de cette année ont uniquement permis d'observer le prolongement vers le sud-est de l'un de ces drains. Aucun mobilier archéologique ne lui était associé.

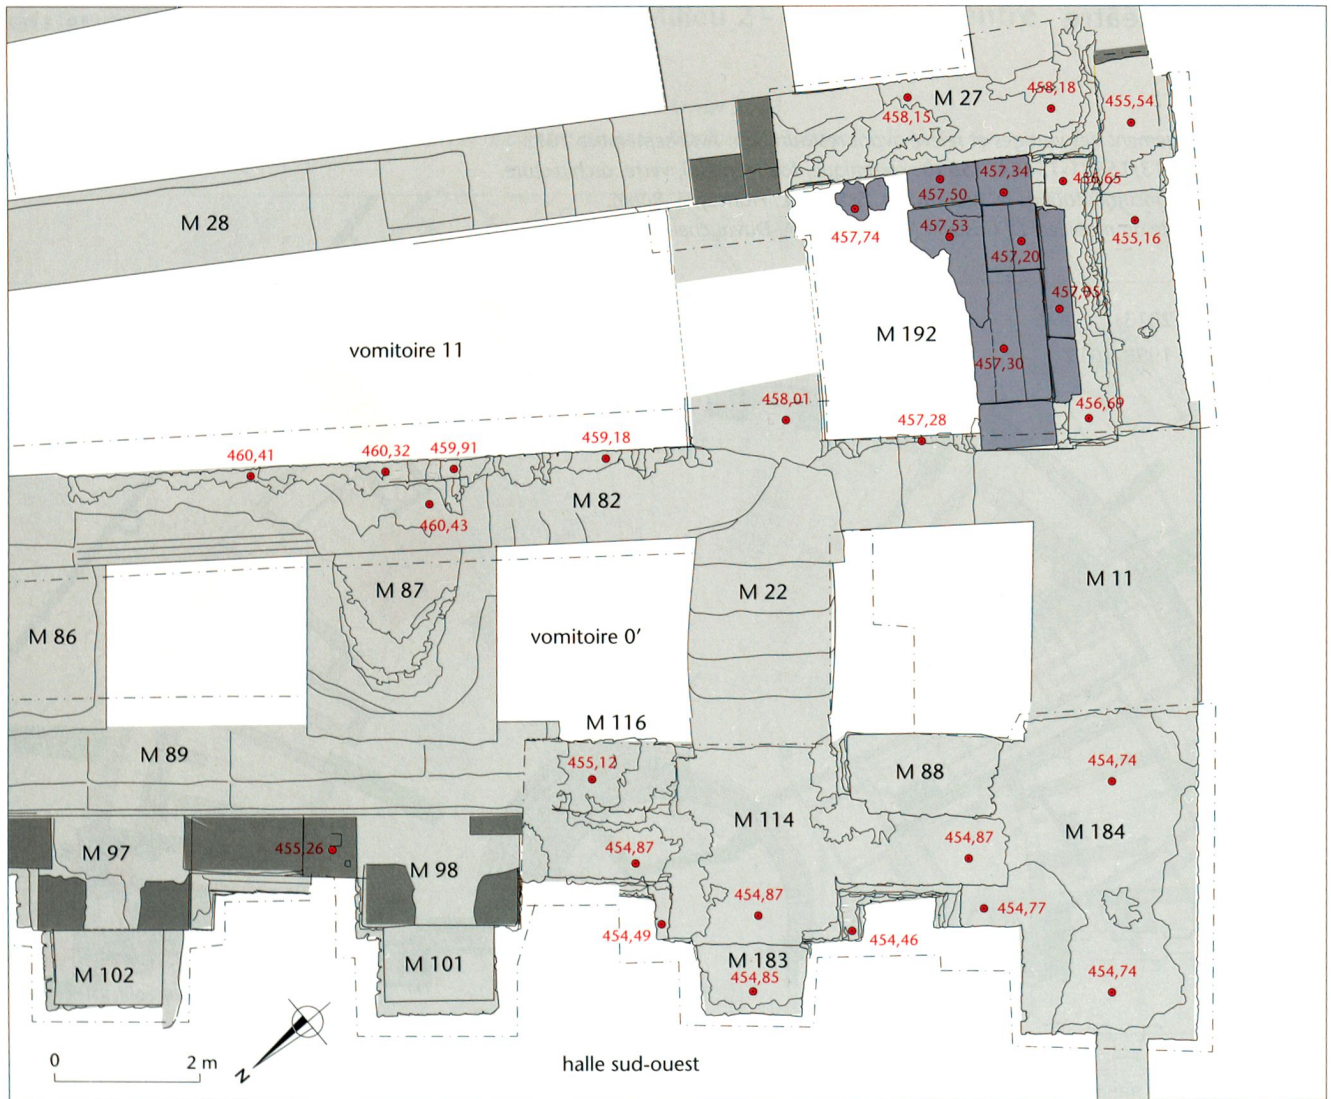
**Fig. 10**  
 2013.02. Théâtre. Extrait  
 du plan détaillé des vestiges  
 maçonnés relevés en partie en  
 2013 à la hauteur de l'aditus  
 sud-ouest du théâtre.

le seul couvert végétal, des bases maçonnées situées à l'angle sud-ouest de l'entrée de cet *aditus* (fig. 10)<sup>2</sup>. Peu abondant, le mobilier céramique mis au jour ne comprend que quelques fragments romains des II<sup>e</sup> et III<sup>e</sup> s., associés à des tessons d'époque moderne. S'y ajoutent quatre fragments de plomb dont deux appartenant à des scellements.

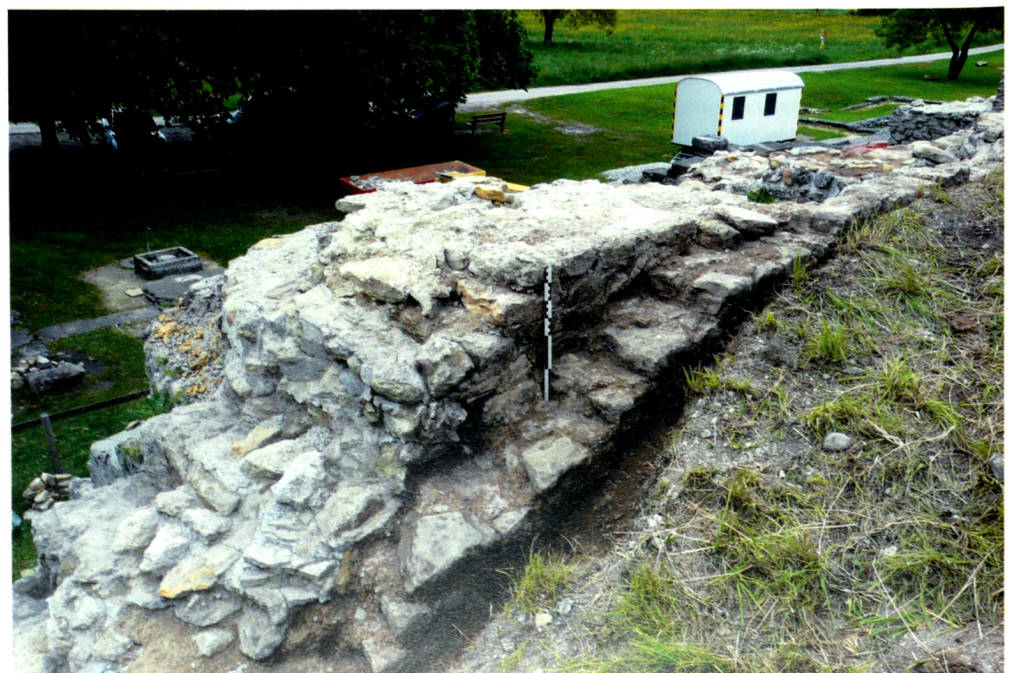
**Fig. 11**  
 2013.02. Théâtre.  
 Vomitorium 11. Détail du  
 ressaut de fondation du  
 parement intérieur de M 82.

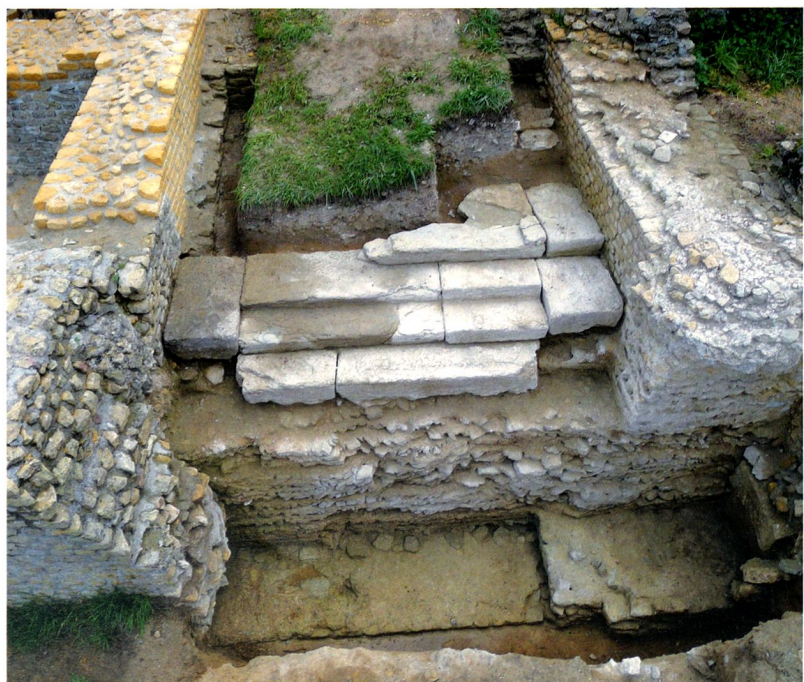
### Fig. 13

2013.02. Théâtre. Les vestiges de l'escalier du vomitorium 11.

d'un dispositif d'entrée en grand appareil encadrant les trois premières marches encore en place de l'escalier à la hauteur du mur périphérique externe du théâtre (fig. 13). Bien que les blocs de grès mis en œuvre dans cette partie de l'édifice ont été en grande partie récupérés, peut-être déjà à l'époque romaine, leurs empreintes dans les épaisses maçonneries leur servant de fondation apportent, avec les quelques dalles conservées *in situ* de l'escalier, de précieux éléments de réflexion concernant aussi bien le mode d'accès aux gradins de la *cavea* que les circulations à l'extérieur de l'édifice<sup>5</sup>.

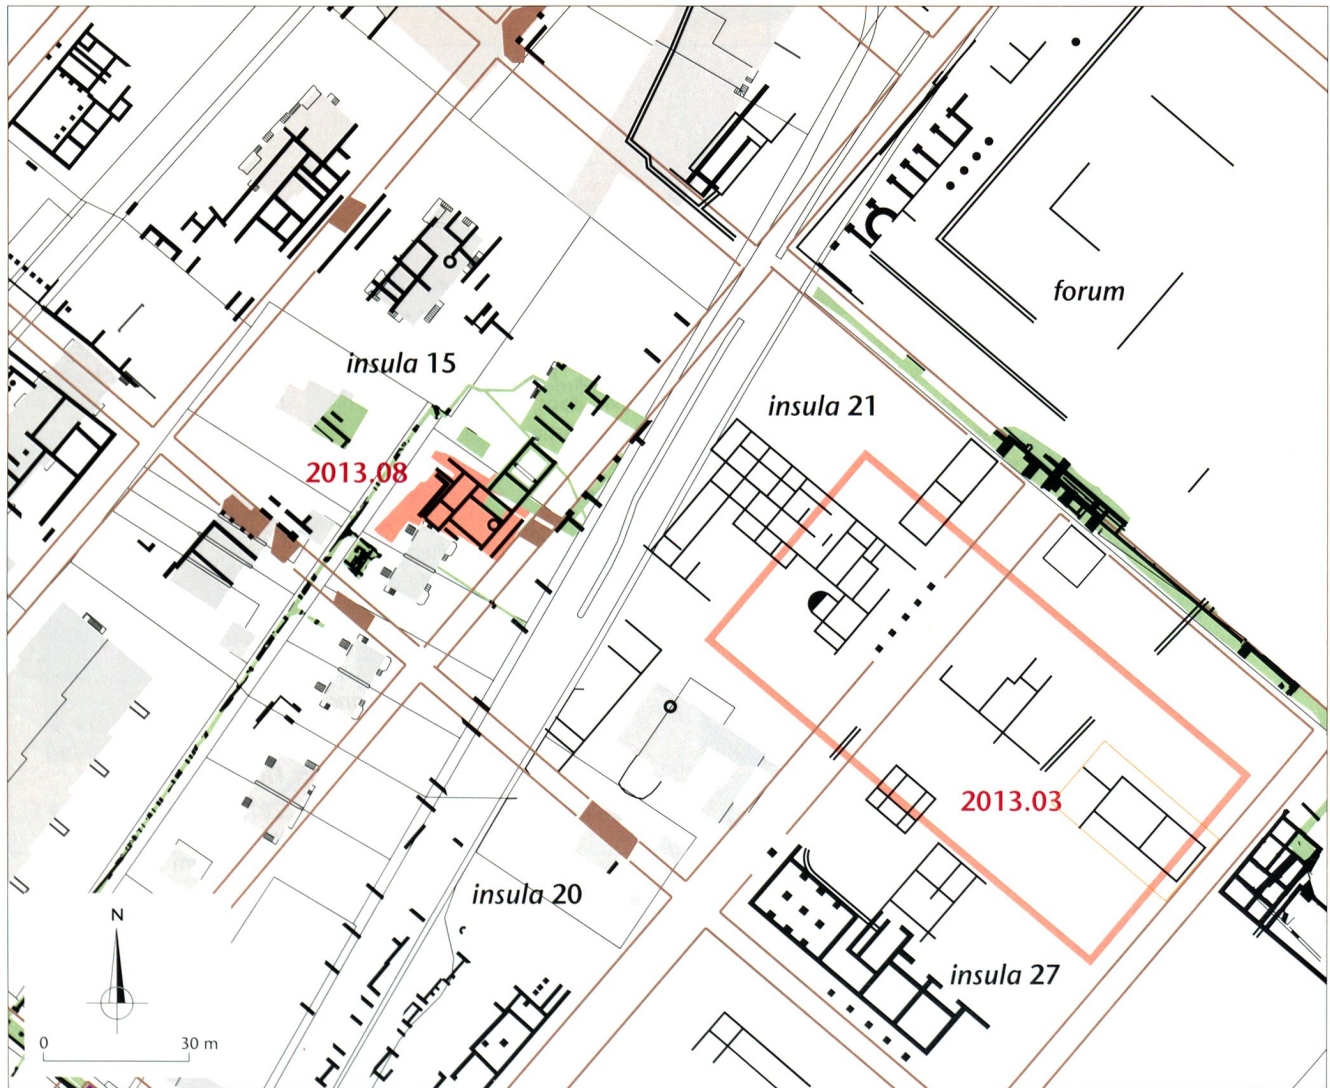
**Fig. 14**

2013.03. Route de Berne 13/  
*insulae* 20, 21, 27. Extrait  
 du plan archéologique.  
 Localisation des tranchées  
 effectuées en 2013 et situation  
 des fouilles de l'*insula* 15.

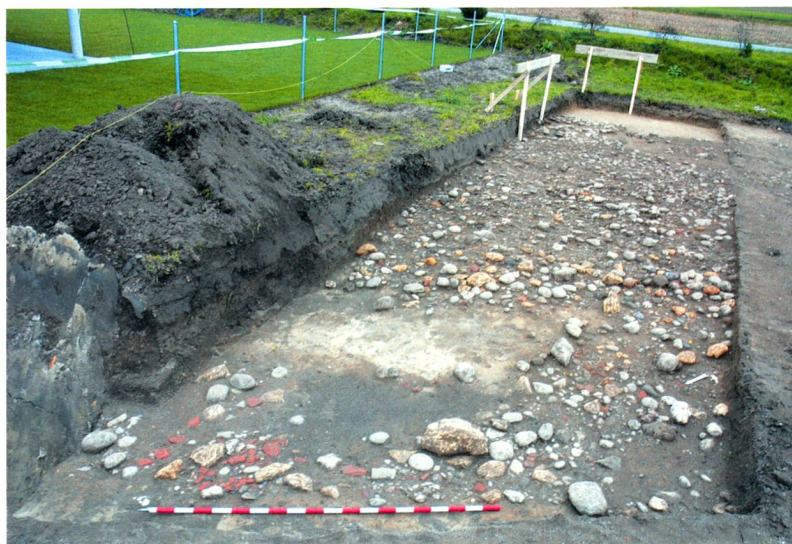
Fig. 19

2013.04 et 06. Faoug / Pâquier-aux-Oies. Niveau d'apparition de la chaussée décapée dans la parcelle 689.

investiguées (fig. 18) se situaient toutes sur le tracé ou en bordure immédiate de la voie antique. Celle-ci est apparue sous la forme d'une chape compacte de gravier, d'une épaisseur conservée n'excédant pas 20 cm, qui reposait par endroit sur un radier de boulets, de moellons de calcaire jaune et de débris de *tegulae* (fig. 19). Large de 6 m et de profil bombé afin de faciliter l'écoulement des eaux de pluie, elle est associée à des fossés drainants larges d'environ 1,50 m et aménagés de part et d'autre à 2 m des bords de voie. Curé à plusieurs reprises, le fossé situé côté lac, soit au nord, atteint une profondeur de 40 cm (fig. 20). Il présente des bords évasés et un fond arrondi tout comme celui observé au sud de la chaussée, profond quant à lui de 60 cm.

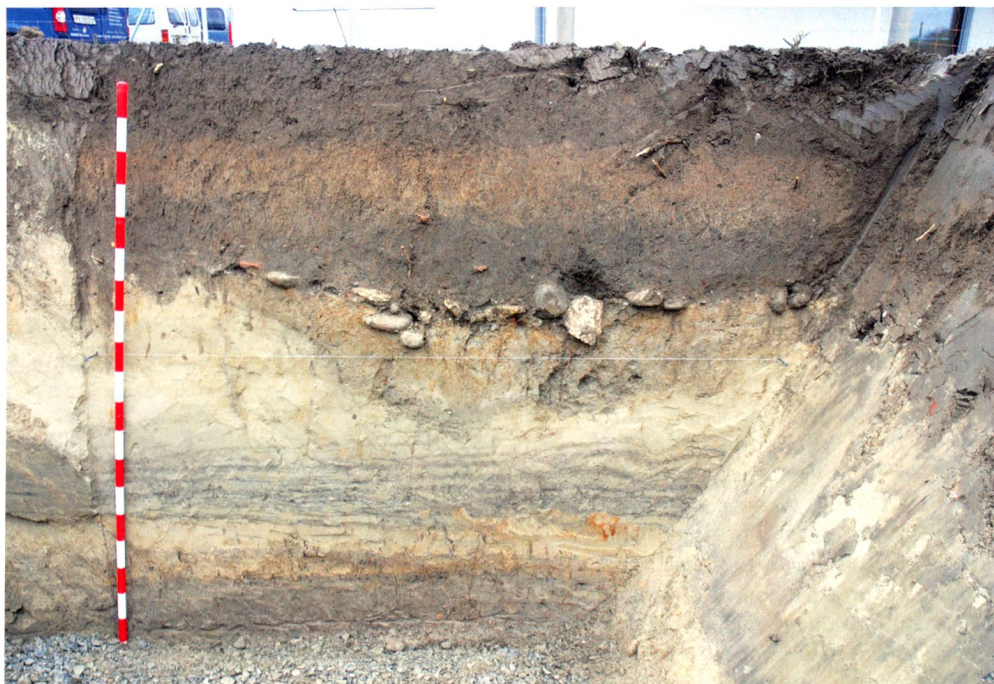
**Fig. 20**

2013.04 et 06. Faoug /  
Pâquier-aux-Oies. Vue en  
coupe du fossé latéral nord  
de la chaussée traversant la  
parcelle 689.

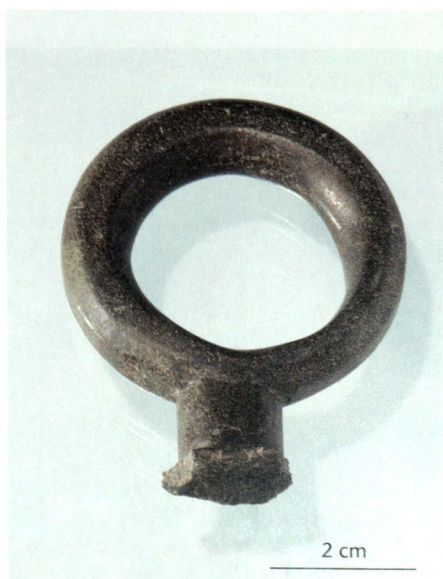
**Fig. 21 (à g.)**

2013.04 et 06. Faoug /  
Pâquier-aux-Oies. Passe-  
guide en bronze. Hauteur  
62 mm, diamètre 50 mm.  
Inv. 13/15931-01.

en bronze (fig. 21) –, ainsi qu'une clochette, une applique de courroie et deux boutons à rivet en alliage cuivreux, dont l'un émaillé à l'origine, généralement attribués aux *militaria*. Un petit autel miniature en calcaire blanc réemployé comme élément de calage dans un trou de poteau mérite lui aussi d'être signalé (fig. 22). Le nombre relativement important des monnaies mises au jour (2 monnaies d'époque celtique<sup>10</sup>, 22 pièces romaines) pourrait quant à lui évoquer des activités commerciales en relation avec des installations portuaires proches<sup>11</sup>.

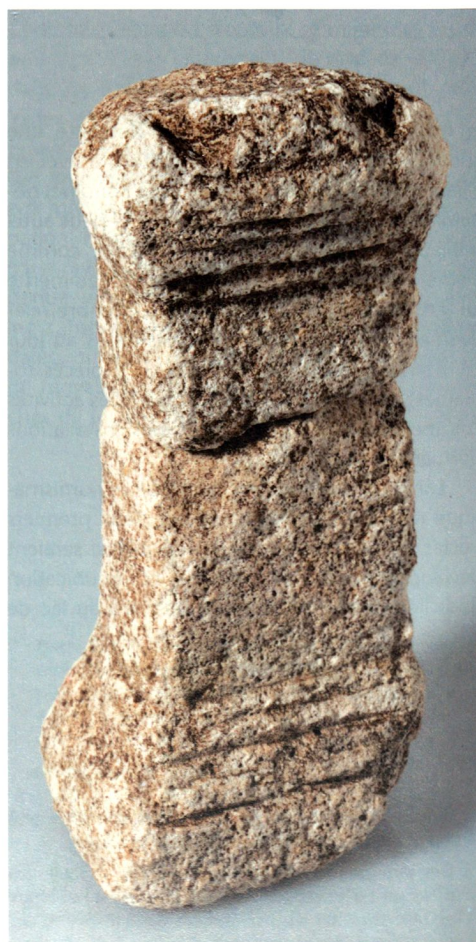
**Fig. 22 (à dr.)**

2013.04 et 06. Faoug /  
Pâquier-aux-Oies.  
Autel votif miniature en  
calcaire. Hauteur 17 cm.  
Inv. 13/15904-02.

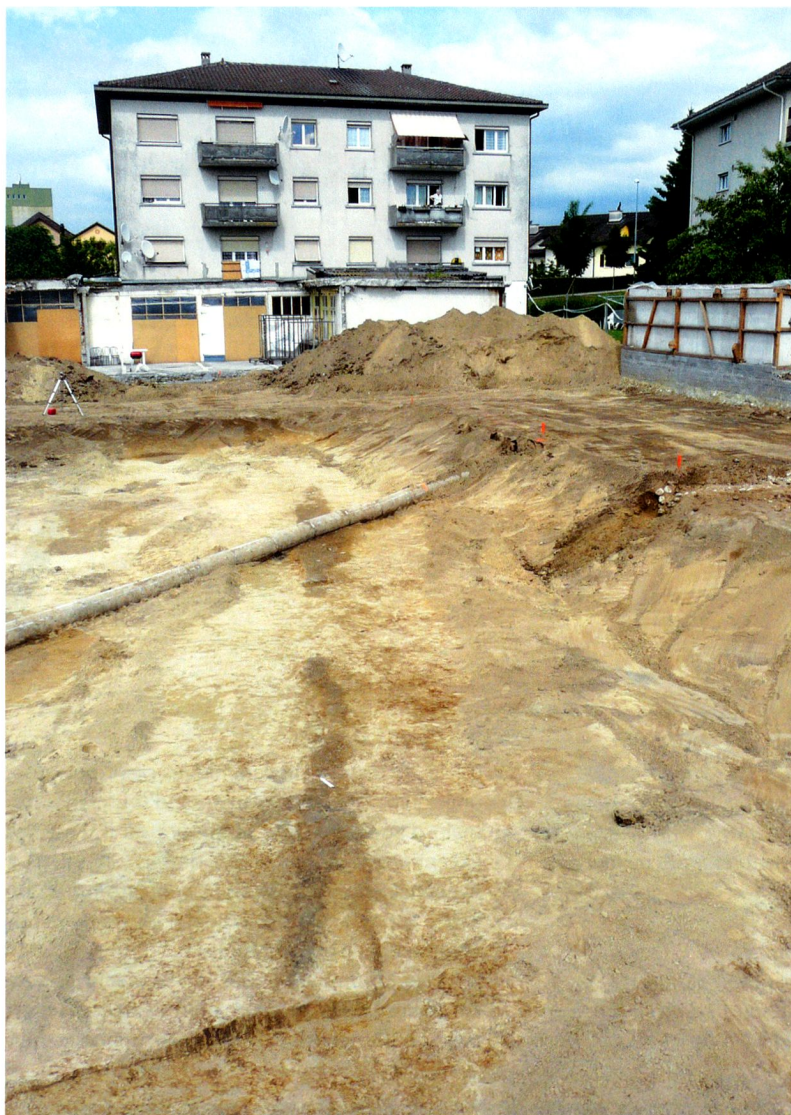
**Fig. 23**

2013.05. Avenue Général Guisan 13. Vue d'ensemble du secteur fouillé. Au centre de l'image, la trace rectiligne de l'étroit fossé St 5.

Dans ce secteur situé au pied du versant nord-ouest de la colline d'Avenches, la stratigraphie du sous-sol s'est révélée assez sommaire: les remblais de construction des anciennes halles et le couvert végétal des jardins potagers qui les entouraient scellaient une couche de démolition d'env. 40 cm d'épaisseur contenant des moellons de calcaire jaune et blanc et quelques éléments de mobilier d'époque romaine (débris d'*imbrices* et de *tegulae*, tessons de céramique, os animaux)<sup>12</sup>. Ce niveau d'abandon, plus marqué aux abords du mur traversant le secteur, surmontait un important dépôt de limons brun clair accumulés par colluvionnement sur une épaisseur de 30 à 50 cm et qui couvrait l'ensemble des structures en creux observées. Celles-ci ont été implantées à la cote moyenne de 437,50 m dans une seconde strate de matériaux stériles, associée en de rares endroits à des lentilles à matrice plus organique et qui marquait la transition avec les sables fluvio-glaciaires grisâtres dont est ici constitué le substrat naturel (fig. 23).

Ces structures formaient un alignement d'orientation sud-ouest/nord-est se prolongeant de part et d'autre de la surface fouillée. Elles étaient associées à un étroit fossé rectiligne, de tracé parallèle, relevé à 4 m de distance côté sud (fig. 24, St 5). Son fond irrégulier ne présentait aucun pendage particulier. Profond d'une soixantaine de centimètres, mais fortement arasé lui aussi, il avait un comblement identique à celui des structures voisines. Seuls de rares tessons de céramique grise non datable y ont été prélevés.

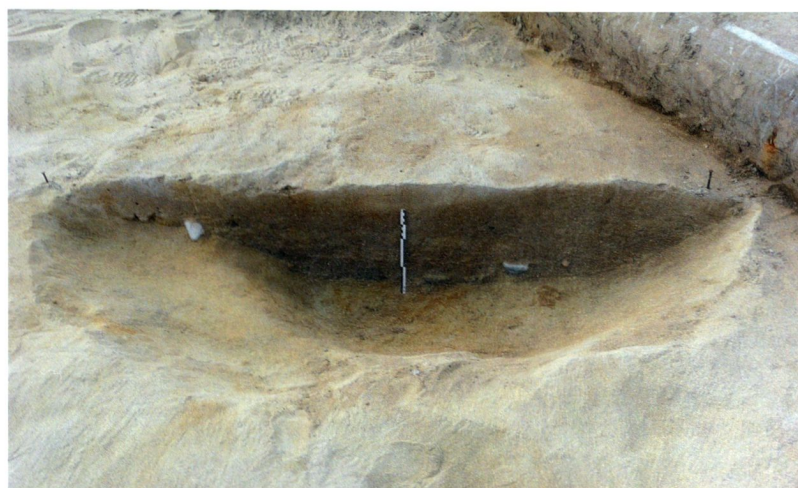
**Fig. 25**  
2013.05. Avenue Général Guisan 13. Vue en coupe de l'une des fosses (St 3).

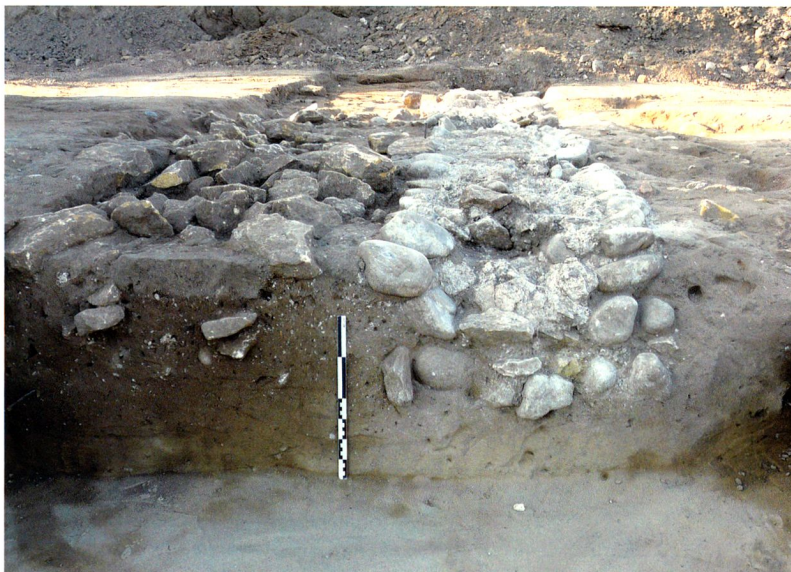
**Fig. 26**

2013.05. Avenue Général  
Guisan 13. Vue en coupe du  
mur M 1.

L'insertion stratigraphique du mur M 1 (fig. 24), conservé sur une hauteur de 40 cm immédiatement sous les niveaux de remblais modernes, le définit clairement comme postérieur aux fosses précédemment décrites. Le type de matériaux et de mortier mis en œuvre indique en outre qu'il s'agit très probablement d'une maçonnerie d'époque romaine. Relativement étroit (60-65 cm) et peu profondément fondé (fig. 26), ce mur dont on a pu suivre le tracé rectiligne sur plus de 20 m de longueur, servait vraisemblablement à clôturer un espace particulier ou à délimiter deux parcelles.

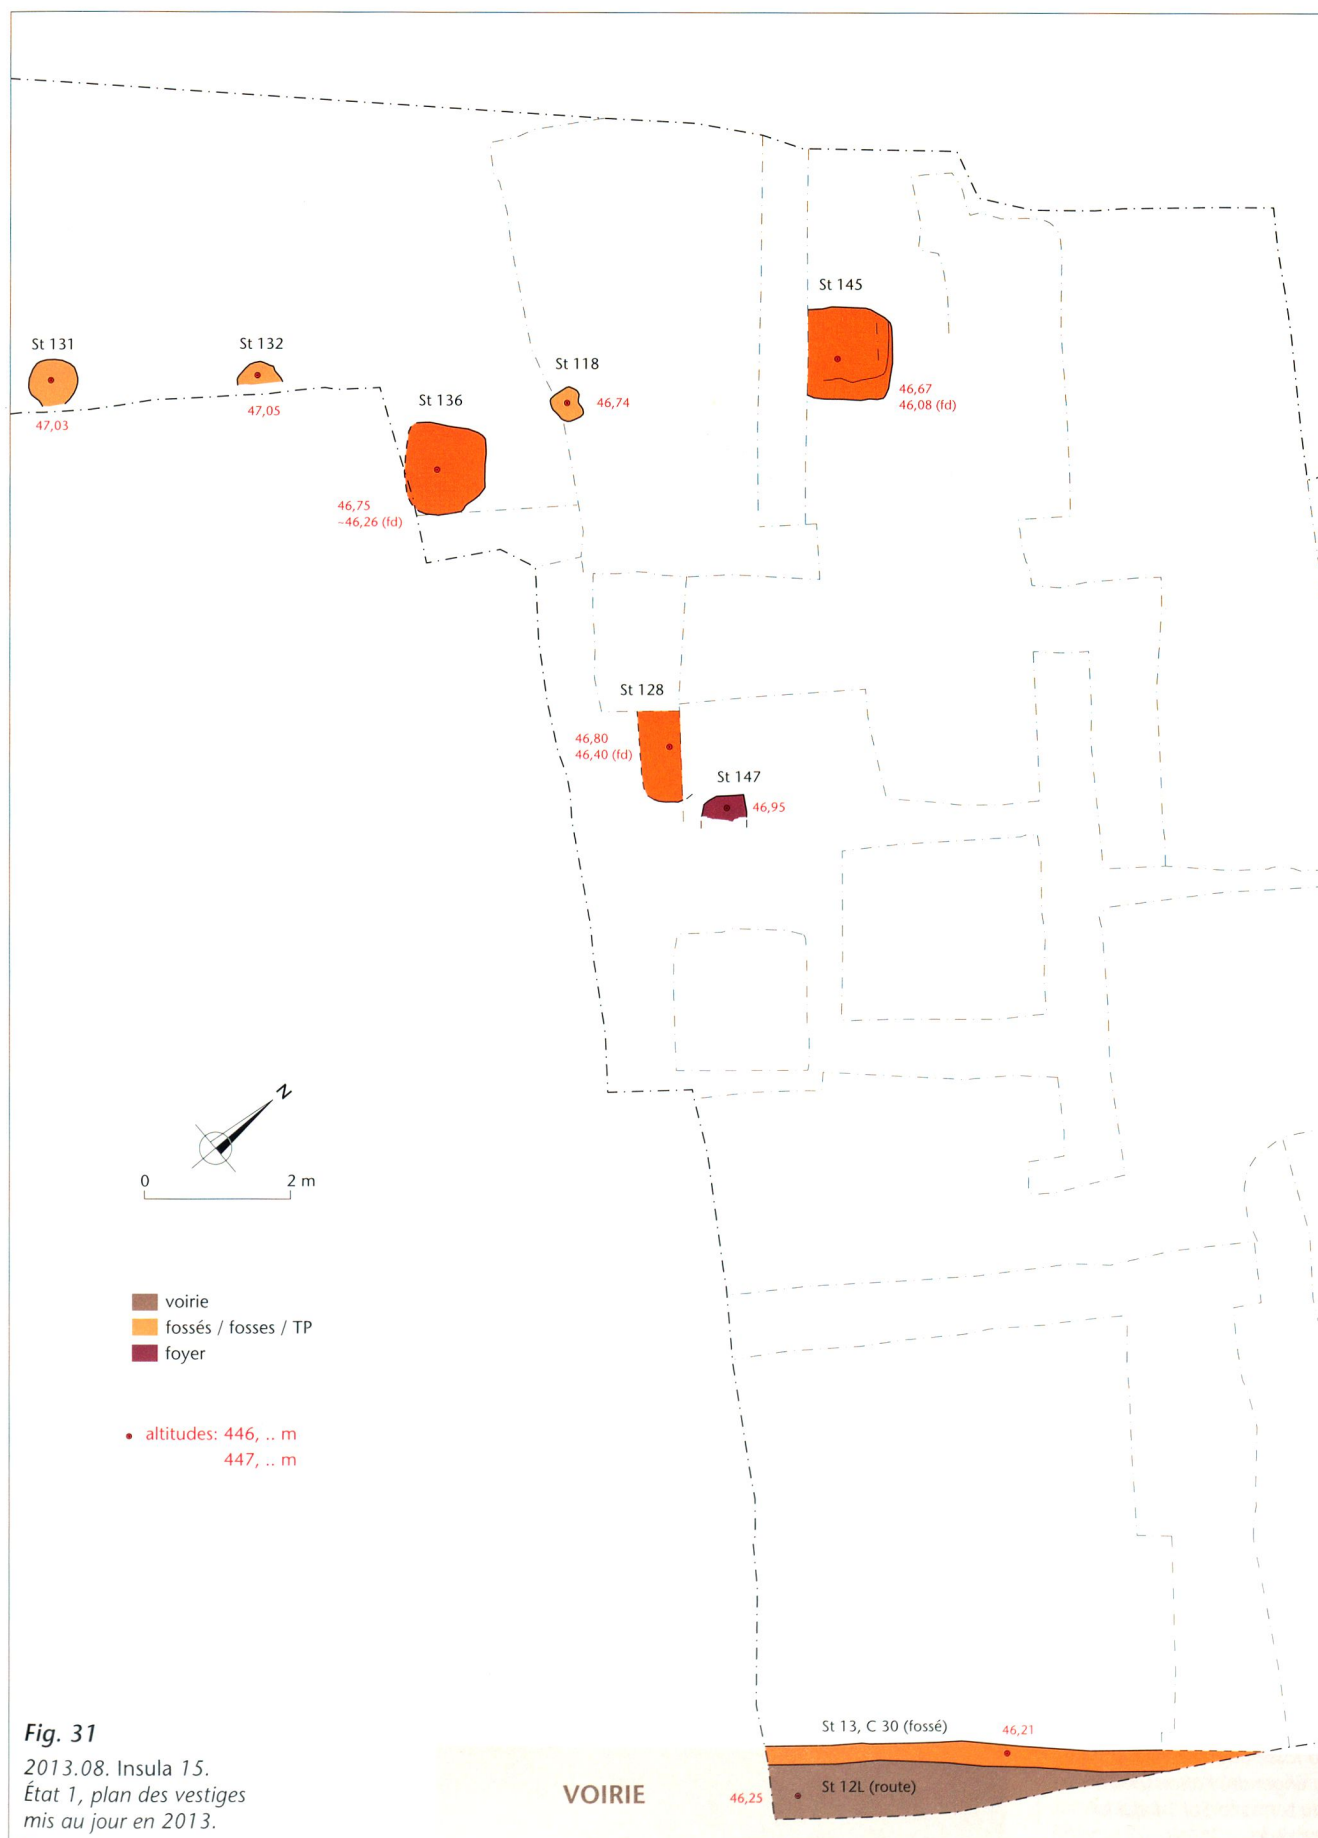
**Fig. 31**  
 2013.08. Insula 15.  
 État 1, plan des vestiges  
 mis au jour en 2013.

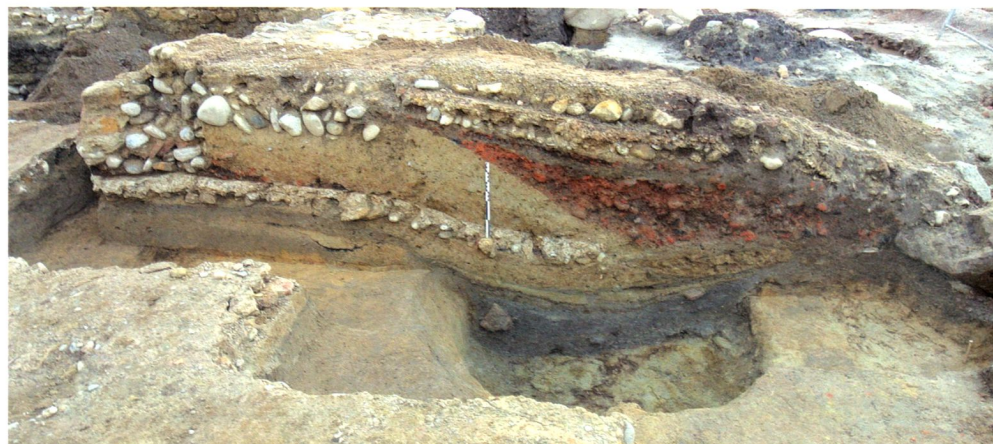
2013.08. Insula 15. Coupe transversale nord-sud dans le local L 4, vue vers l'ouest. Le tassement du remplissage de la fosse augustéenne St 145 a engendré l'affaissement du terrazzo Sol 14 qui lui succède.

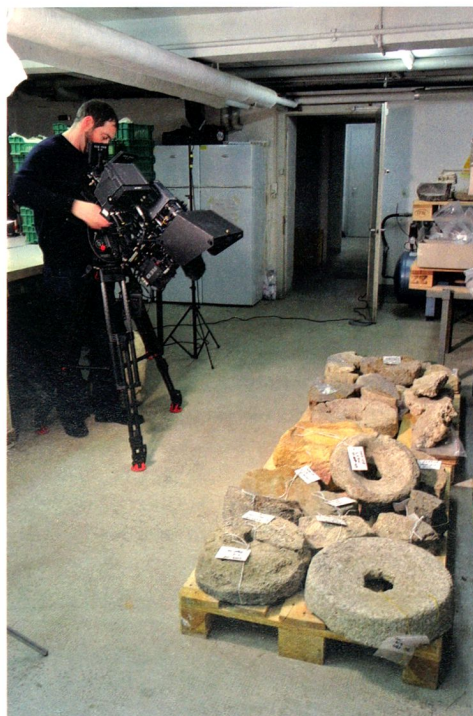
2013.08. *Insula 15. Vue au travers de la route, du portique et de la façade du bâtiment. Les couches archéologiques accumulées sur plus de 2 m d'épaisseur témoignent d'une occupation continue de près de trois siècles.*

Les observations portant sur la rue et sur le portique de façade du quartier ont montré que ces aménagements sont contemporains d'un premier niveau de chaussée (St 12L) associé à un fossé (St 13), dont le tracé n'évoluera plus par la suite (fig. 31 et 34). Le maintien de ce parcellaire s'observe également à la hauteur du mur de façade des habitations occupant le quartier, tout comme dans l'organisation des espaces à l'intérieur même des constructions fouillées. Cela confirme que l'établissement de la trame urbaine orthogonale de la ville naissante d'*Aventicum* est déterminé dans ses grandes lignes dès le début de l'occupation, tout comme cela avait déjà été observé il y a quelques années dans un quartier voisin (*insula 20*)<sup>18</sup>. Grâce aux nouvelles données acquises, nous pouvons visiblement faire remonter cette organisation urbanistique aux quinze dernières années précédant le tournant de notre ère.

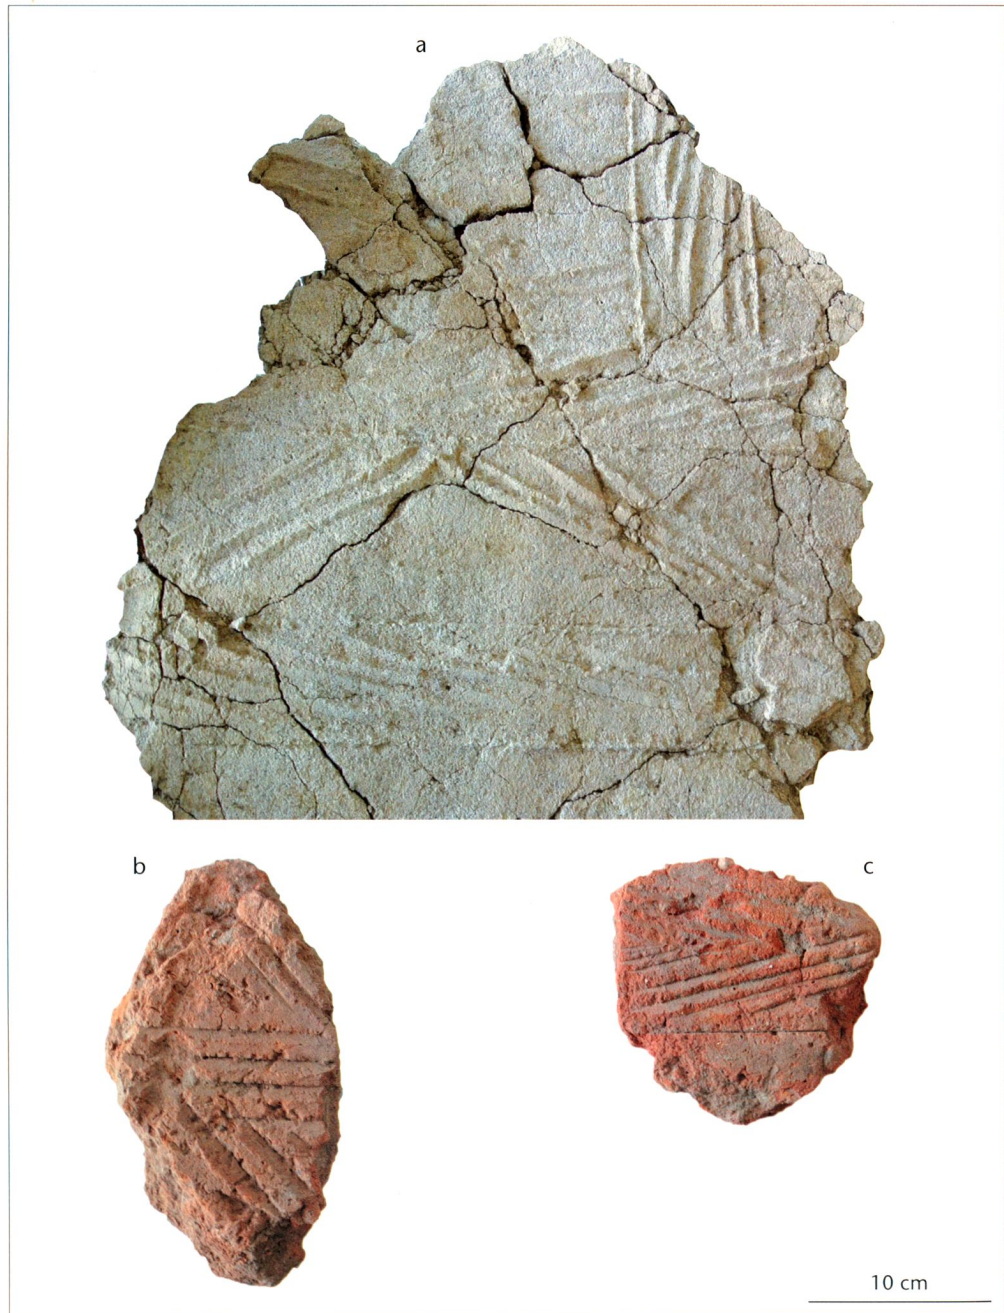
**Fig. 38**

2013.08. Insula 15. Des stries d'accrochage sont visibles à l'arrière d'une grande plaque de peinture murale effondrée (a) portant un décor peint noir, rouge et vert (ensemble K 16318), ainsi que sur plusieurs fragments de parois rubéfiées (b et c).

Les cloisons étroites délimitant les pièces sont caractéristiques d'une architecture légère de terre et de bois traditionnelle dont subsistent quelques éléments des fondations. Celles-ci sont constituées de poutres horizontales calcinées (sablères basses) reposant sur des solins de gros galets, avec par endroit une seconde assise de réglage, incluant notamment les meules en réemploi déjà évoquées (fig. 37). La présence de poteaux verticaux constituant l'ossature des parois est probable, comme cela a déjà été observé lors des fouilles de 1979<sup>19</sup>. La mise en œuvre de murs en torchis sur clayonnage a par contre été identifiée sur de nombreux morceaux d'argile rubéfiée trouvés dans les décombres de l'incendie qui détruisit le bâtiment (*cf. infra*). En effet, des empreintes de roseaux ou de branchages sont observables sur la face intérieure de ces fragments de parois, tandis que la face extérieure présente des stries d'accrochage en chevrons pour la pose du crépi de mortier de chaux (fig. 38)<sup>20</sup>.

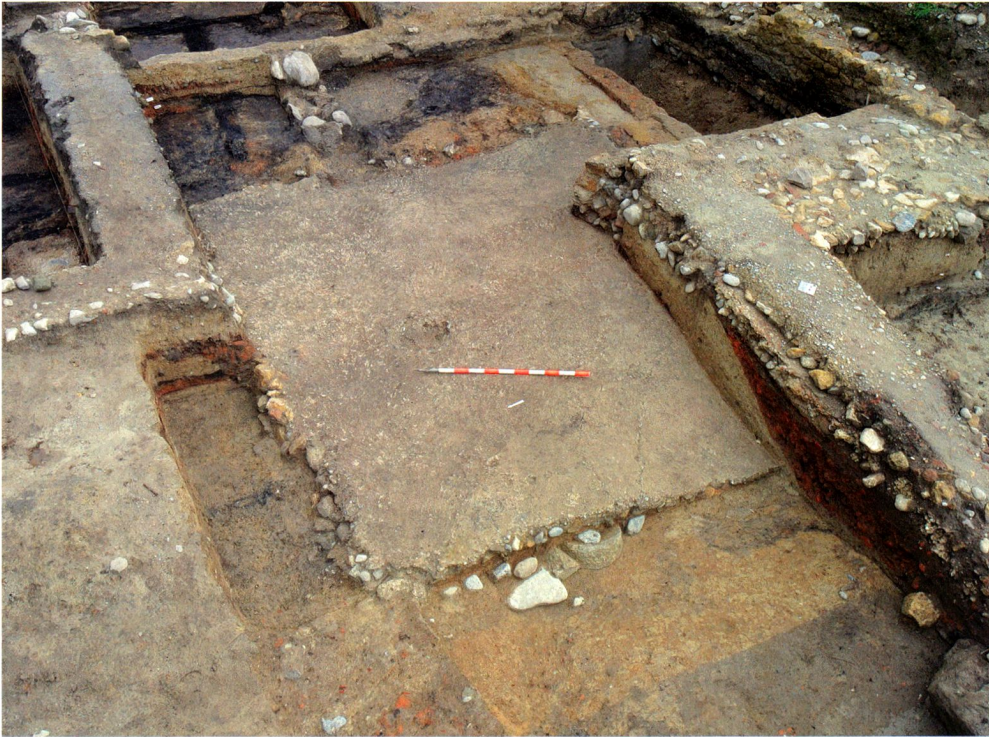
**Fig. 39**

2013.08. Insula 15. Le terrazzo Sol 14 a résisté à l'incendie, à l'exception des parois légères qui ont entièrement disparu. Au premier plan, un fragment de meule en grès en réemploi dans les fondations.

Le type de charpente et le mode de couverture restent encore hypothétiques. La faible proportion de tuiles dans les remblais de démolition laisse envisager l'utilisation quasi généralisée de matériaux légers et périssables, comme du chaume, des roseaux ou des bardeaux pour la confection du toit ou des plafonds de la plupart des pièces<sup>21</sup>. Les remblais situés dans la moitié nord du secteur fouillé ont cependant livré une plus forte concentration de tuiles brûlées évoquant peut-être une couverture de tuiles limitée à un certain espace. Bien que rares pour l'époque, ces tuiles pourraient être associées, selon nos premières observations, au réaménagement postérieur du local L 4, qui a été agrandi et muni d'un sol de mortier lissé (Sol 14) (fig. 39). Ces modifications ont entraîné une restructuration partielle

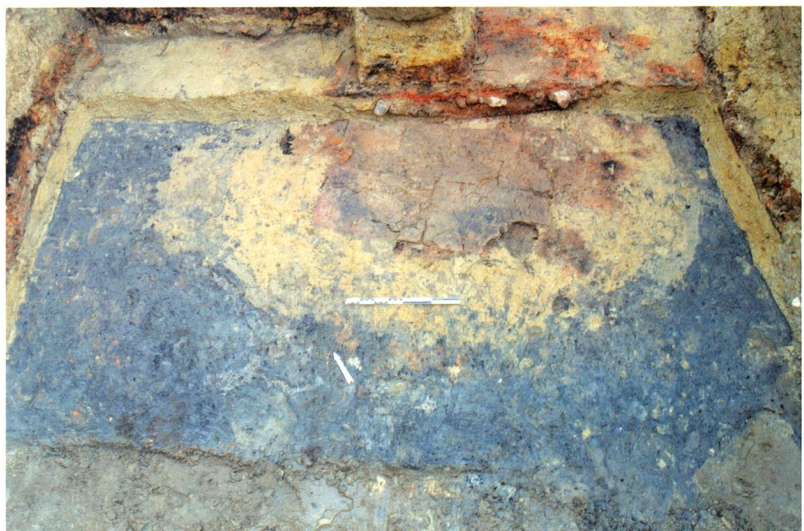
**Fig. 40**

2013.08. Insula 15. Le foyer St 138 auquel succède le foyer St 133 (visible en coupe).

tiques (St 137 et St 146) situés le long des parois des pièces L 1 et L 11, ainsi que deux autres foyers de taille plus imposante qui se succèdent dans le local L 2 (St 133 et St 138). Situés au centre de ce grand espace ouvert, ils sont constitués d'une sole faite de quatre *tegulae* posées à plat sur un radier de petits galets et entourées d'une chape d'argile fortement rubéfiée (fig. 40). L'absence de structure directement associée ne facilite pas l'identification de leur fonction, artisanale ou domestique. Les études de la céramique et du mobilier métallique, une fois n'est pas coutume assez abondant pour ces niveaux du début du I<sup>er</sup> s. ap. J.-C., pourront peut-être éclairer la nature de l'occupation de ce bâtiment. On peut néanmoins déjà évoquer une activité liée au tissage dont témoignent plusieurs pesons et aiguilles en os retrouvés dans les couches d'abandon.

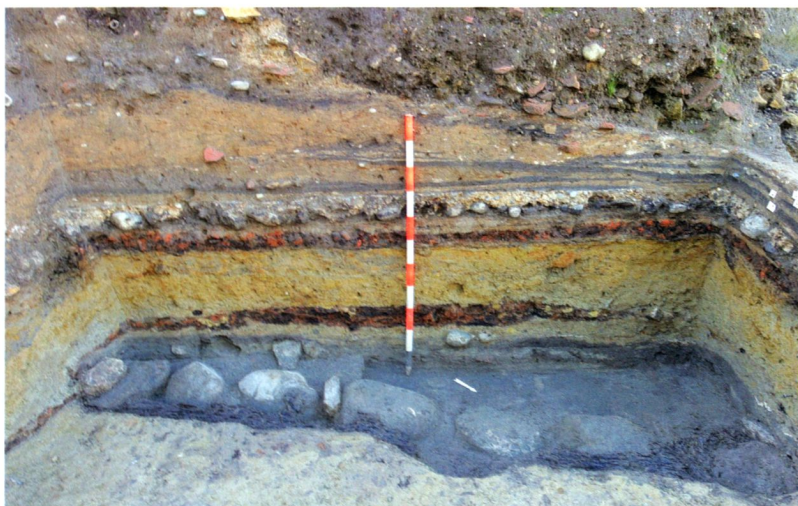
**Fig. 42**

2013.08. Insula 15. La démolition de parois rubéfiées et d'importants remblais de matériaux morainiques assurent, en rehaussant les niveaux de près de 50 cm, la transition stratigraphique avec l'état 3.

Comme on l'a déjà évoqué, un grand incendie a intégralement détruit le bâtiment. Les décombres de parois rubéfiées, observés sur l'ensemble de la zone fouillée, ont été nivelés et couverts d'un important remblai de matériaux morainiques rapportés qui rehaussent les niveaux de plus de 40 cm, assurant ainsi stratigraphiquement la transition avec les constructions de la période suivante (fig. 42).

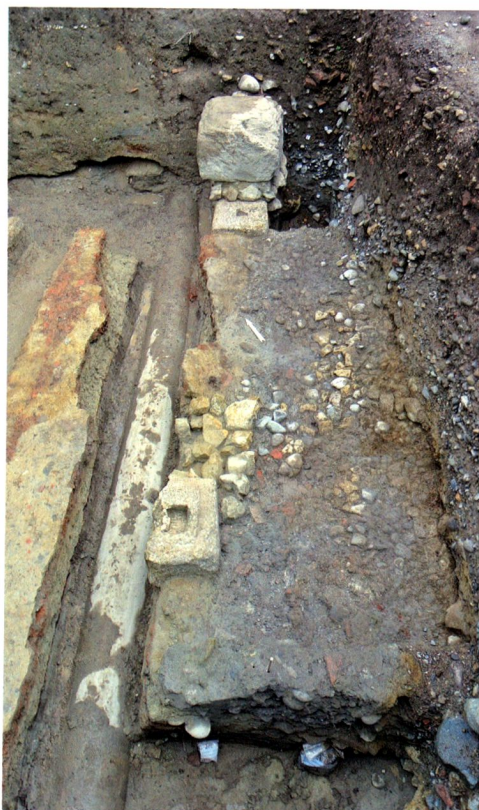
**Fig. 44**

2013.08. Insula 15. Les bases en calcaire blanc du portique de l'état 3 auxquelles se superposent les dalles en molasse du portique de l'état 4 (à l'arrière-plan).

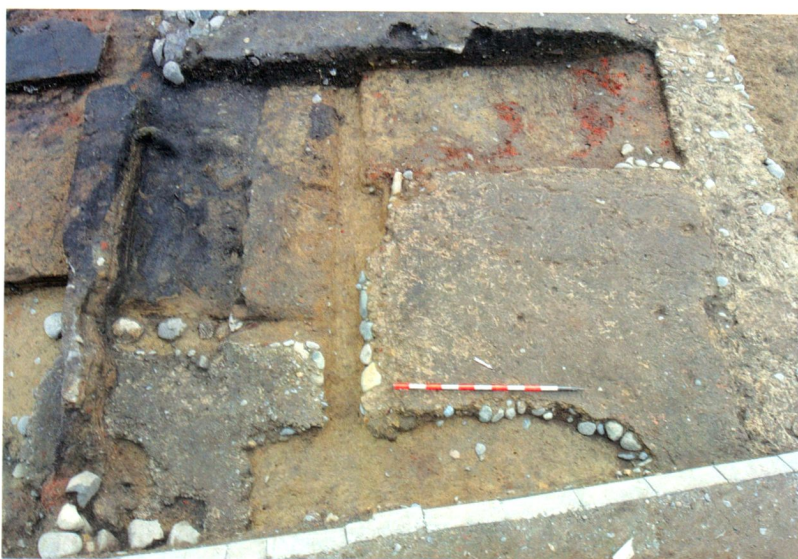
**Fig. 45**

2013.08. Insula 15. Les parois délimitant les sols de béton ne sont visibles que par l'empreinte en négatif que leur récupération a laissée.

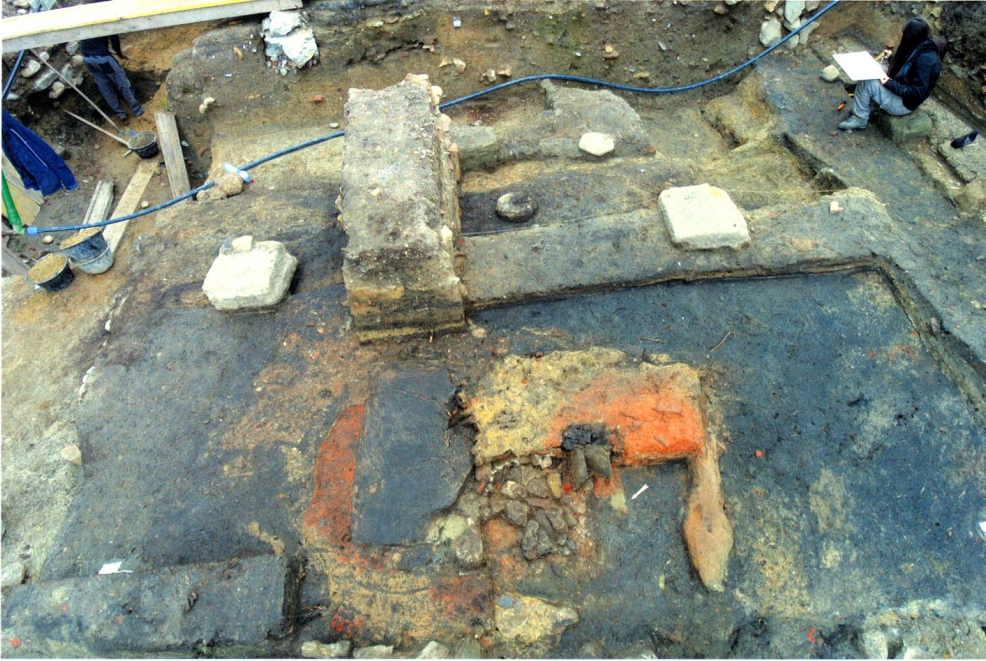
**Fig. 46**

2013.08. Insula 15. Les foyers qui se succèdent au centre de la « cour » ouverte L 2 devaient être abrités par un auvent dont les limites ont évolué au fil du temps et dont témoignent deux séries de bases de poteaux : à l'arrière plan, les dalles en molasse (St 19 et St 49) et, plus près des foyers, les dalles en grès coquillier (St 34 et St 67).

Les aménagements de la «cour» ouverte (L 2) sont constitués d'une succession de foyers associés à une série de petites fosses et trous de poteau (fig. 46). Ces installations, dont la fonction – artisanale ou domestique – reste à préciser, se concentrent dans la partie septentrionale du local où elles étaient vraisemblablement abritées et protégées des intempéries par un auvent ou une paroi dont les poteaux porteurs reposaient sur des bases en molasse (St 19 et St 49). Cette cloison a servi également, semble-t-il, à délimiter cette aire de travail du reste du local s'ouvrant sur la rue.

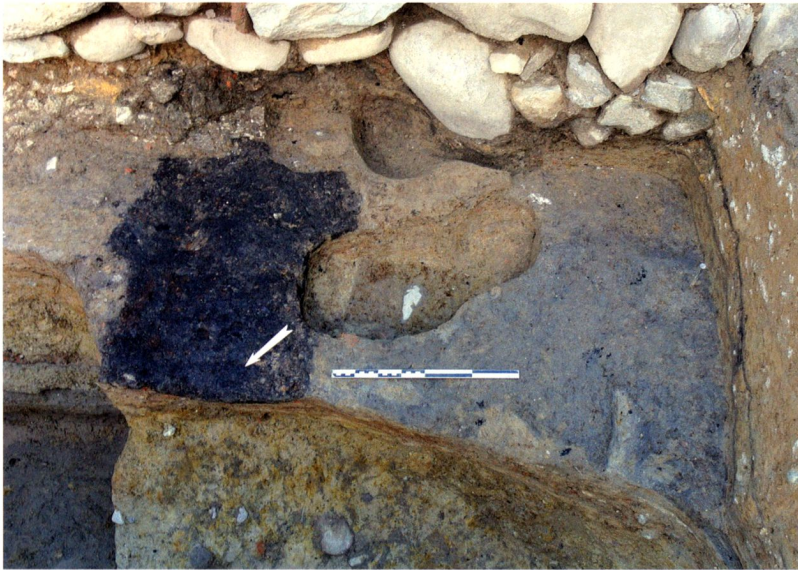
**Fig. 48**  
2013.08. Insula 15. Vestiges d'une petite forge, avec emplacement supposé d'une enclume (empreinte quadrangulaire au fond d'une fosse). La tache noire est exclusivement constituée de battitures.

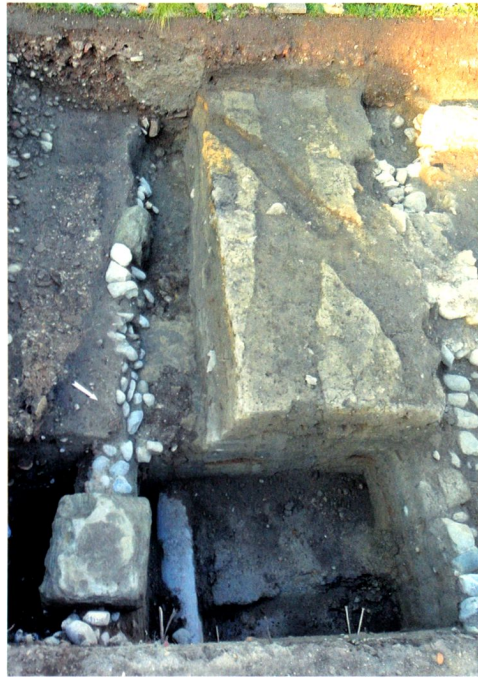
**Fig. 51 (ci-dessous)**

2013.08. Insula 15. La  
fosse St 16 (à g.), évasée  
au sommet et à fond plat,  
recoupe tous les niveaux  
archéologiques. Elle est elle-  
même recoupée à l'état 5 par  
une fosse de dimension plus  
importante St 32 (à dr.).

parois verticales, sa fonction reste indéterminée (fig. 51). Une fosse-foyer (St 48), au fond charbonneux, à laquelle est associé un petit trou de poteau avec pierres de calage s'installe plus tardivement à proximité de la grande fosse St 16 alors que cette dernière est quasiment comblée.
