# Chronique des fouilles archéologiques 2013

Zeitschrift: **Bulletin de l'Association Pro Aventico**

Band (Jahr): **55 (2013)**

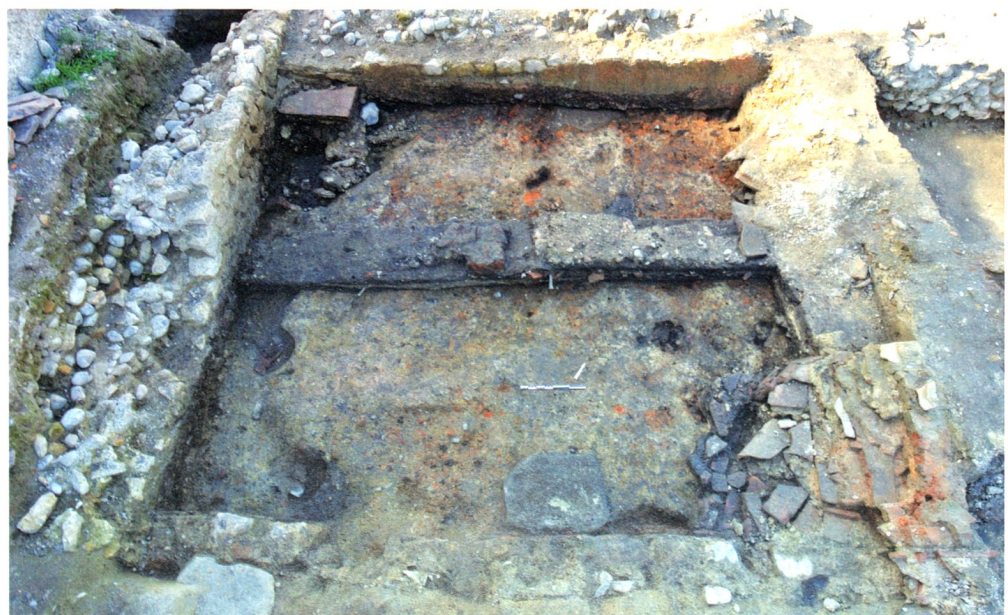
**Fig. 52**

2013.08. Insula 15. Le local  
enterré (L 1), vue depuis le sud.

La présence à l'arrière de l'avant-cour d'un local (L 1) interprété comme une cave, devait sans doute répondre à des besoins spécifiques (fig. 52). Sa construction a entraîné l'excavation et l'évacuation des niveaux antérieurs presque jusqu'au sommet du *terrazzo* Sol 14 de l'état 2, de même que le démontage du parement sud de M 1. Les parois de la cave (M 1 à M 4), recouvertes de crépi de mortier blanc et de mortier de tuileau, ne sont parementées qu'à l'intérieur, les moellons étant en effet « plaqués » contre le terrain encaissant et le mur M 1. Un foyer d'angle (St 62) remanié par quatre fois (fig. 53), plusieurs fosses (St 63, St 83, St 102), une dalle en grès (St 99), une dalle de pilette (St 97) et plusieurs fragments de *suspensura* (St 81, St 82) posés à plat sur un sol en terre battue caractérisent l'amé-

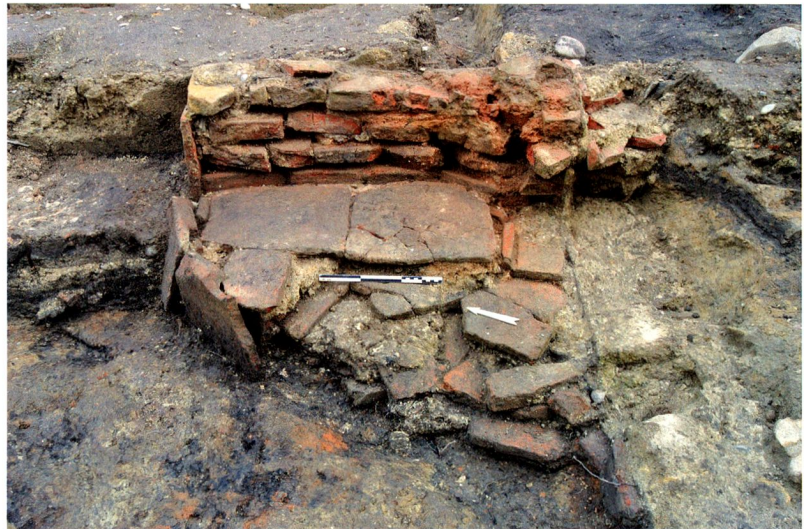
**Fig. 53**

2013.08. Insula 15. Pas moins de quatre foyers successifs se superposent dans l'angle oriental du local L 1.

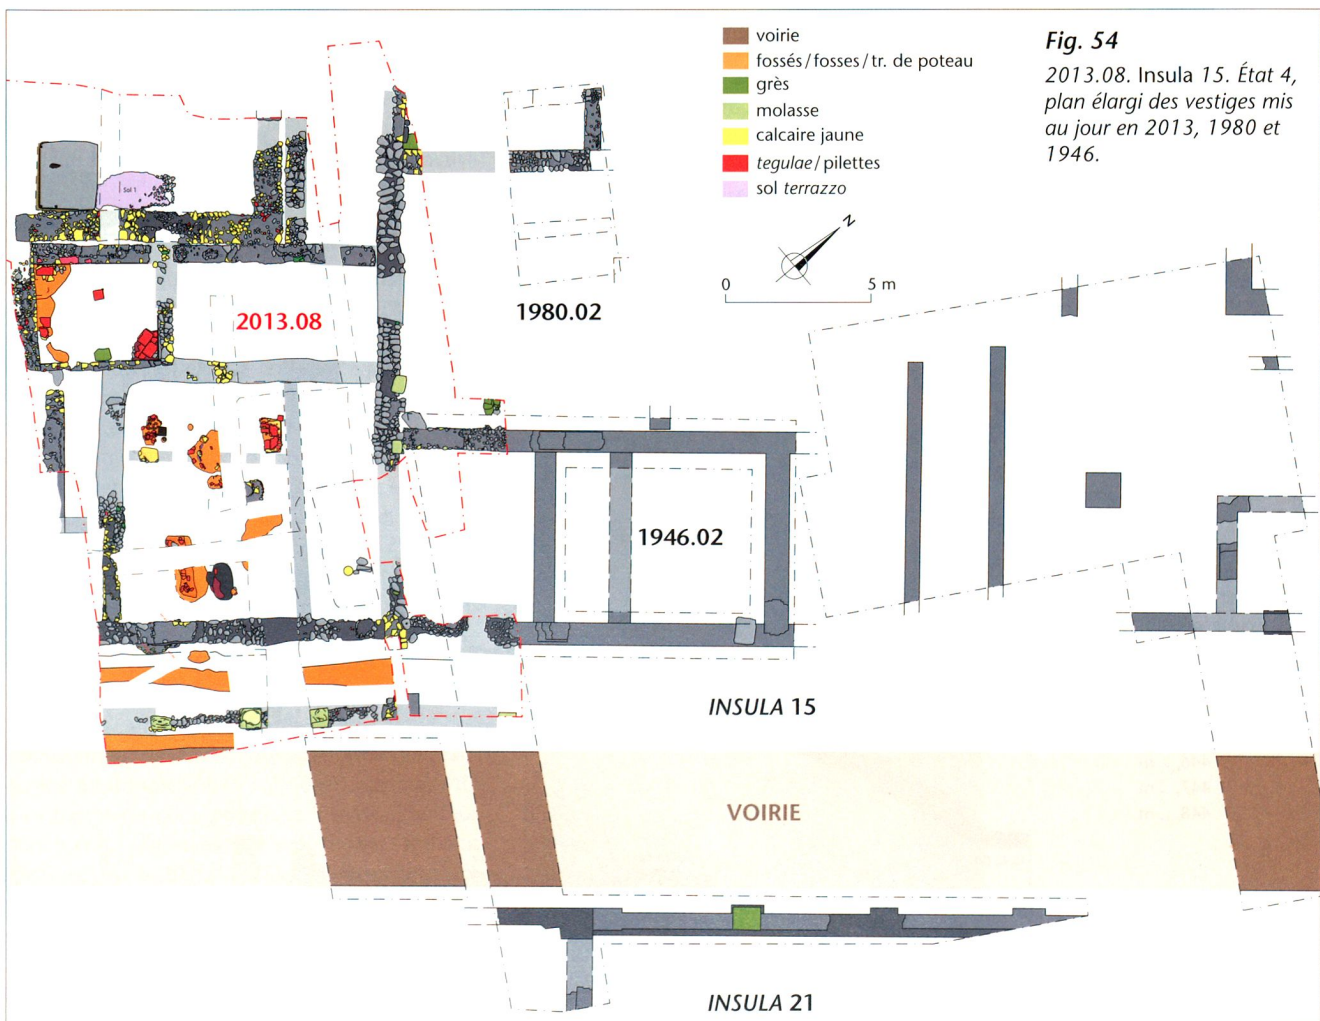
**Fig. 54**

2013.08. Insula 15. État 4, plan élargi des vestiges mis au jour en 2013, 1980 et 1946.

Enfin, le complément de fouille effectué au mois de décembre dans la partie orientale a permis de dégager l'arase de murs maçonnés (M 48, M 50) qui s'alignent parfaitement sur les maçonneries documentées par L. Bosset en 1946. Le plan du bâtiment s'étendant vers l'est prend alors une autre dimension (fig. 54).

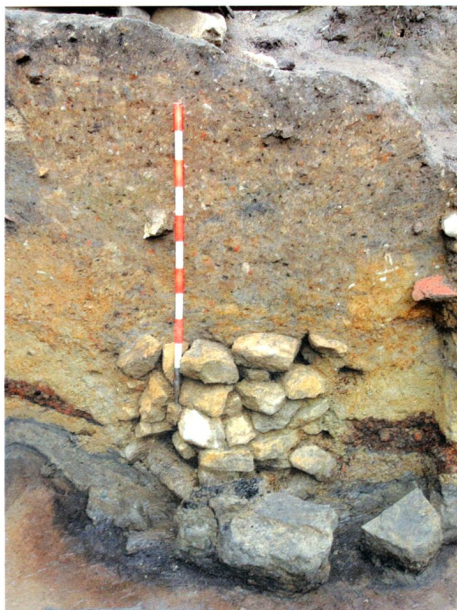
#### Fig. 56

2013.08. Insula 15. La fonction de ces fosses à compartiments liées reste pour l'heure hypothétique. Elles pourraient être en relation avec des activités de tannerie, de foulage de la laine ou de teinture de tissu nécessitant des cuves en bois. Ce type de planchéage est en effet attesté par une planche en bois conservée au fond de la structure St 55 (à dr.).

sence d'un cuvelage suggère que ces structures avaient été destinées à des activités nécessitant un apport d'eau important, comme la tannerie, le foulage de la laine, ou encore la teinture de tissu. Le comblement de ces structures a été rapide; il a livré un mobilier archéologique relativement riche dont l'étude fournira peut-être quelques pistes pour l'identification de ces aménagements.

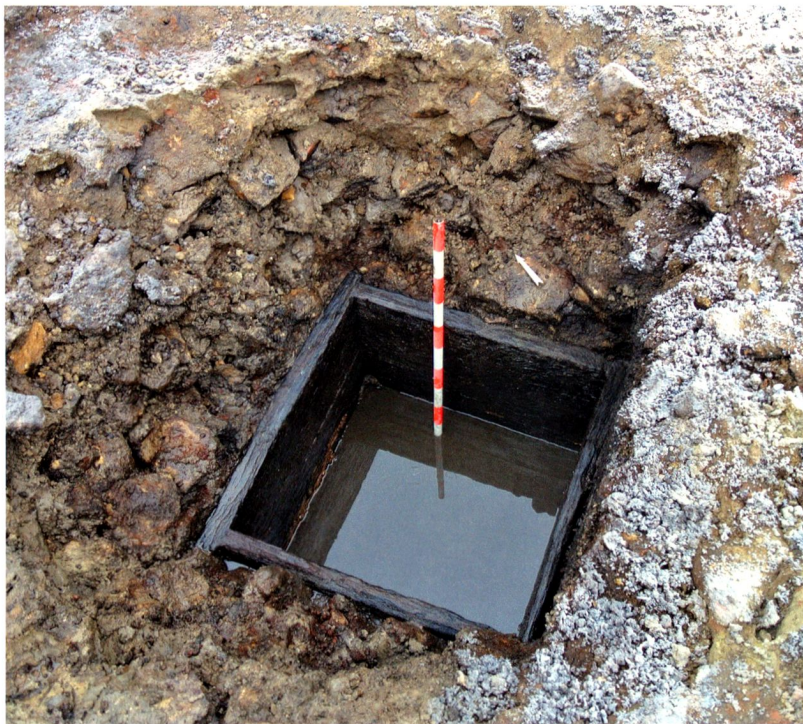
**Fig. 58**  
2013.08. Insula 15. La cuve en bois du puits est encore en très bon état de conservation.

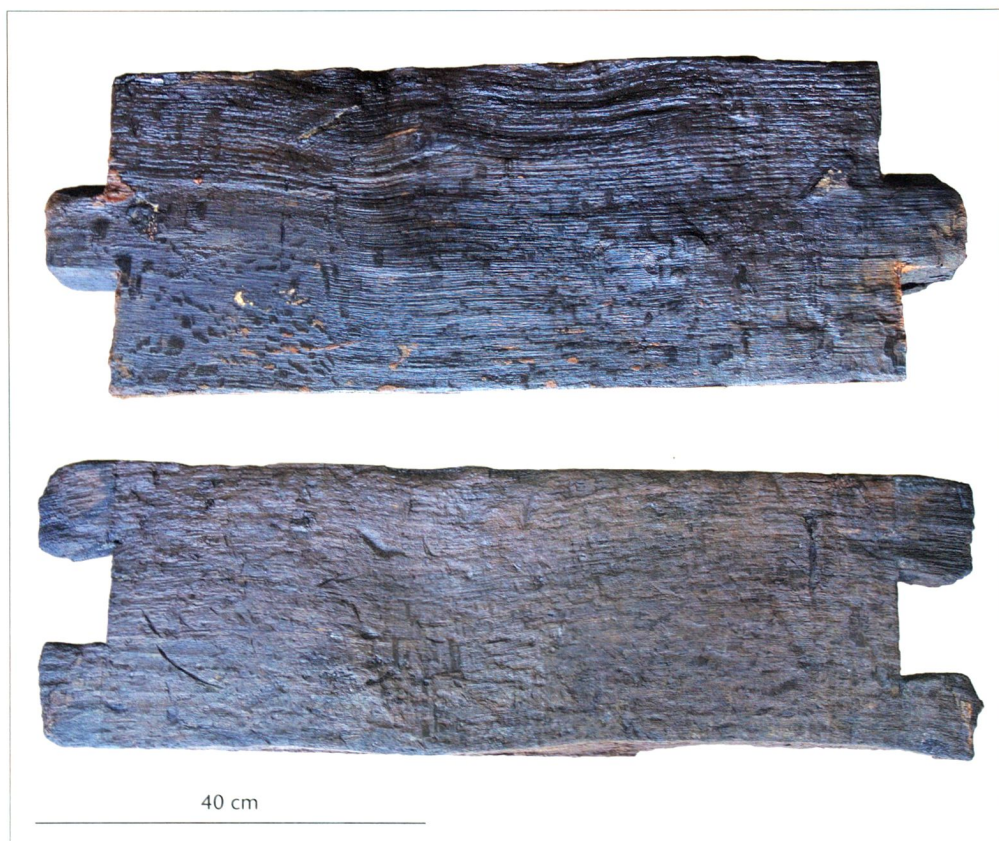
**Fig. 59**  
2013.08. Insula 15. Les planches étaient encore parfaitement jointives grâce au système d'emboîtement par queues d'aronde et encoches.

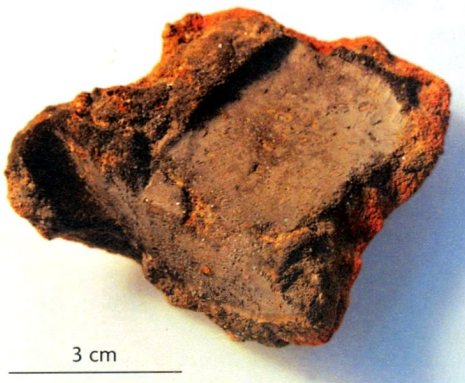
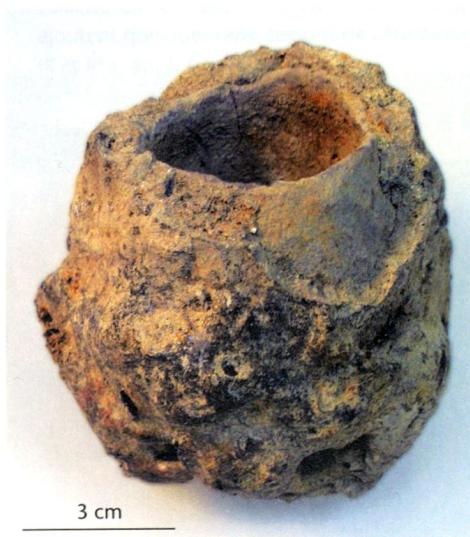
### Fig. 61

2013.08. *Insula* 15. Fragment de moule en argile (inv. 13/16040-02) et creuset en terre cuite (inv. 13/16040-01) témoignant d'activités de métallurgie.

le domaine de la boulangerie; la métallurgie se manifeste par plusieurs fragments de creusets, de moules en argile (fig. 61) et par des accumulations de battitures; le travail des textiles ou des peaux pourra sans doute être mis en évidence par l'étude des fosses cuvelées; enfin, l'exploitation des matières dures animales est attestée par de nombreux déchets et ébauches liés à la fabrication d'objets en os et en bois de cerf (fig. 62), ainsi que par de nombreuses cornes sciées de bovidés et de caprinés, rejets caractéristiques de la corneterie, une activité nécessitant par ailleurs des structures de chauffe pour ramollir et dérouler la corne afin de la travailler (fig. 63).

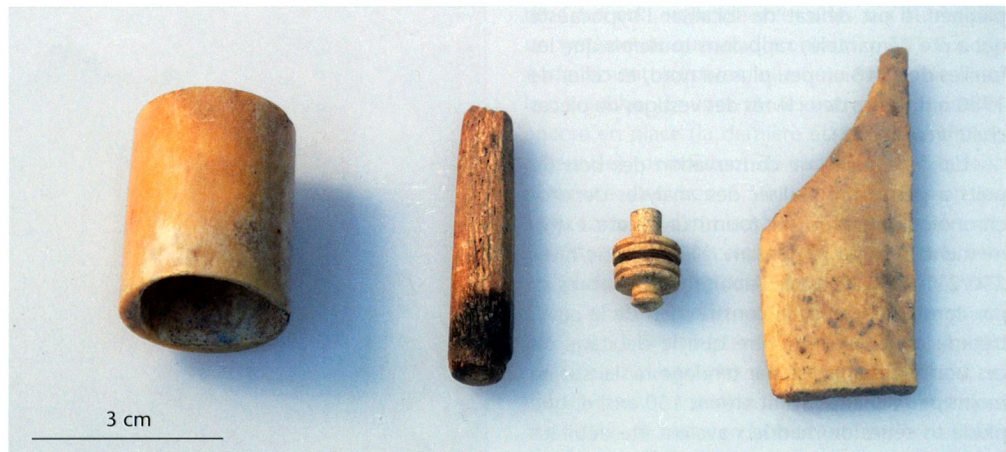
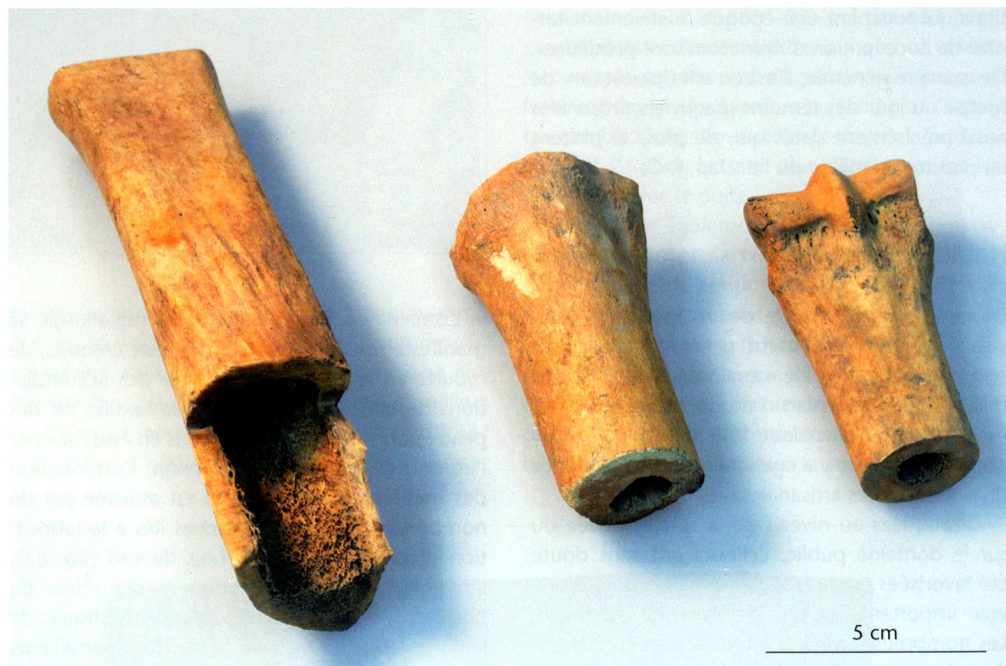
**Fig. 62**

2013.08. Insula 15.  
La fabrication d'objets en os, par débitage, facettage et tournage, est attestée par plusieurs ébauches et déchets d'os.

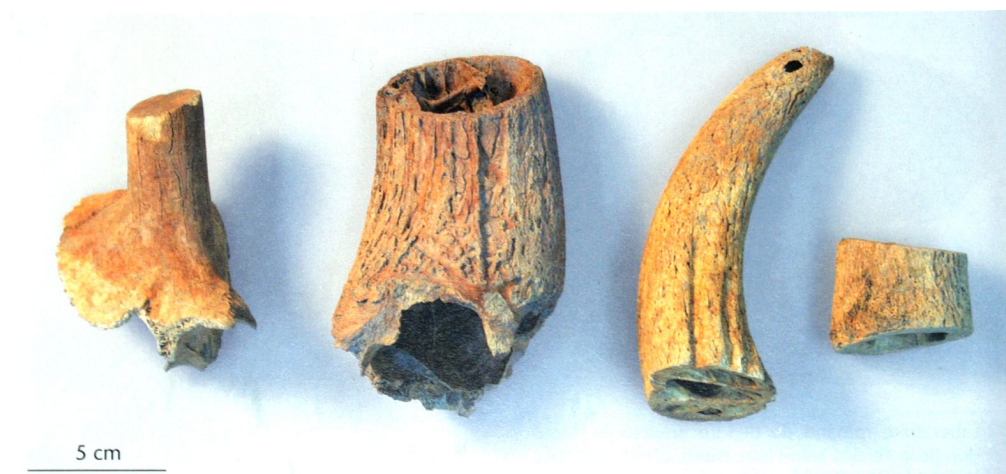
**Fig. 63**

2013.08. Insula 15. Le travail de la corne laisse des déchets caractéristiques tels que des extrémités et des tronçons de chevilles osseuses sciées.
