Autor: Herzig, Hans
DOI: <https://doi.org/10.5169/seals-901477>

Vom Renovieren und Restaurieren historischer Bauten im Bezirk Brugg

Hofmeisterei, alter Spital und Schatzkammer in Königsfelden —
Steigtörli in Brugg — Schloß Habsburg — Kirche Windisch

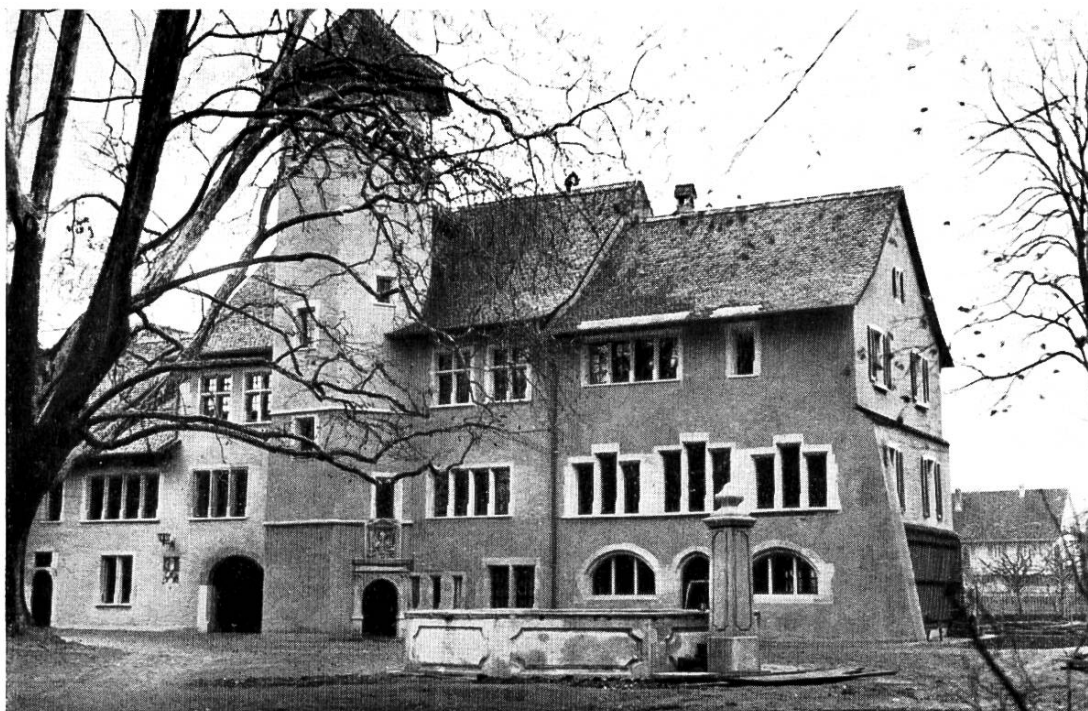
Hofmeisterei Königsfelden.
Nach der Renovation 1947.

Die schwersten Wunden wurden dem Haus geschlagen, als es für Beamtenwohnungen umgebaut wurde. Besonders in der Hoffassade wurden steinerne Fensterkreuze, Mittelpfosten und ganze Fenstergruppen nach damaligem Unverstand herausgeschlagen und Kreuzstöcke und Fensterpfeiler verputzt. Die prächtigen Fensterpartien im westlichen Teil der Nordfassade waren in ihrem alten Zustand nicht mehr zu erkennen, denn die Bogenfenster im Erdgeschos waren unterteilt und vergrößert und die Staffelfenster im I. Stock durch Schrägstürze verschandelt worden. Im übrigen war das Äußere bis 1946 sehr vernachlässigt und verwahrlost. Heute präsentiert sich das Haus wieder im Zustand zur Zeit der Errichtung.

Die Umbau- und Rekonstruktionsarbeiten erstreckten sich auf die Durchschneidung der 90 cm dicken Umfassungsmauern direkt über Boden mit nachfolgender Isolierung des Mauerwerkes gegen aufsteigende Feuchtigkeit mit Blei- und Asphaltpappen. Die Fensterkreuzstöcke und Fensterpfeiler sind gereinigt und nach alter Art steinhauermäßig überarbeitet worden. Daß anläßlich der Renovation ganz erhebliche Mängel am Muschelfalksteinwerk zum Vorschein kommen mußten, war zu erwarten, aber nicht in einem Umfange, wie er dann tatsächlich eintrat. 136 einzelne Werkstücke mußten eingesetzt werden.

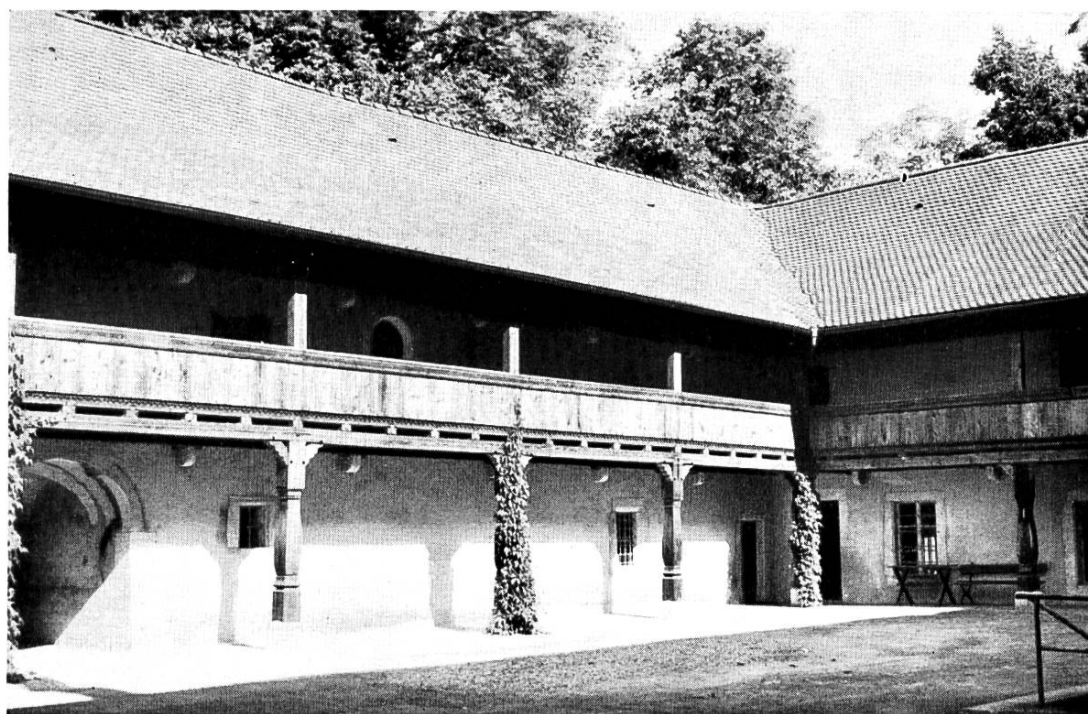
Alter Spital Königsfelden.
Die sog. Bernerlauben nach der Neuerstellung 1945.

Die sogenannten Bernerlauben im alten Klosterhof mit ihren

reich geformten eichenen Stützen sind neu, aber den alten nachgebildet. Es waren dazu noch genügend Reste der ursprünglichen Formen vorhanden.

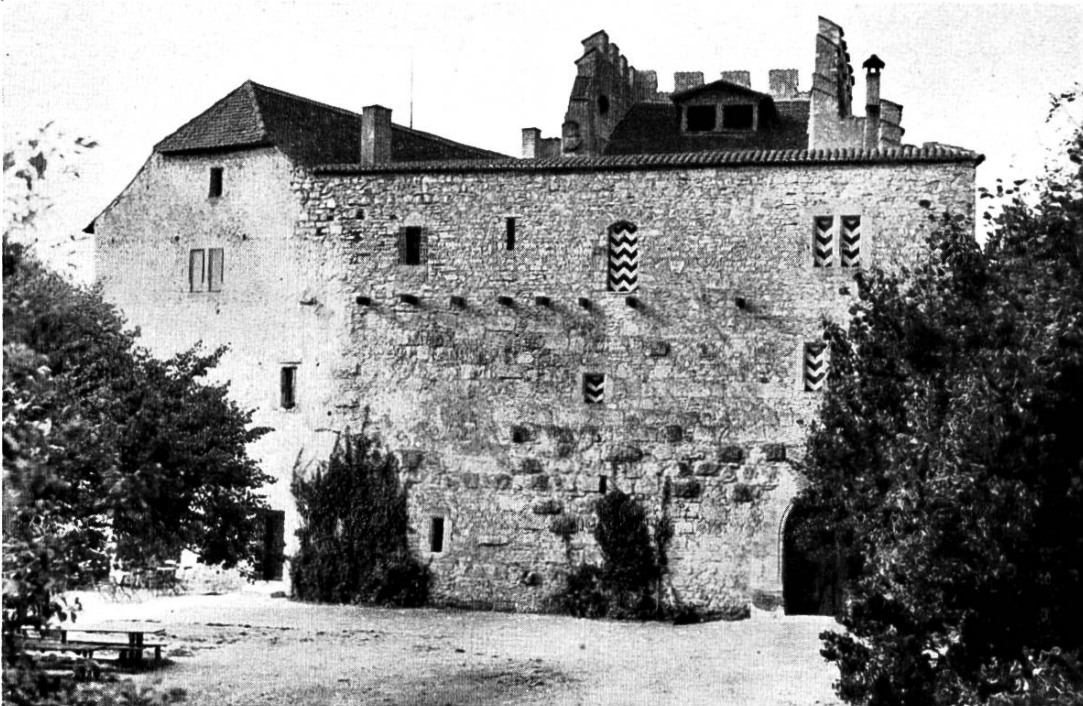
Schloß Habsburg. Nach der Renovation 1948.

Mit großer Vorsicht wurde an die Projektierung der Renovation herangegangen und mit dem Grundgedanken der reinen Erhaltung des allen Leuten bekannten charakteristischen Äußern der Habsburg. Das Innere war bis auf das alte Stübli im I. Stock so verlottert und „verrenoviert“, daß es größtenteils erneuert werden mußte, wobei die Belange des Schlosses in erste und diejenigen des Wirtschaftsbetriebes in zweite Linie gewiesen wurden.

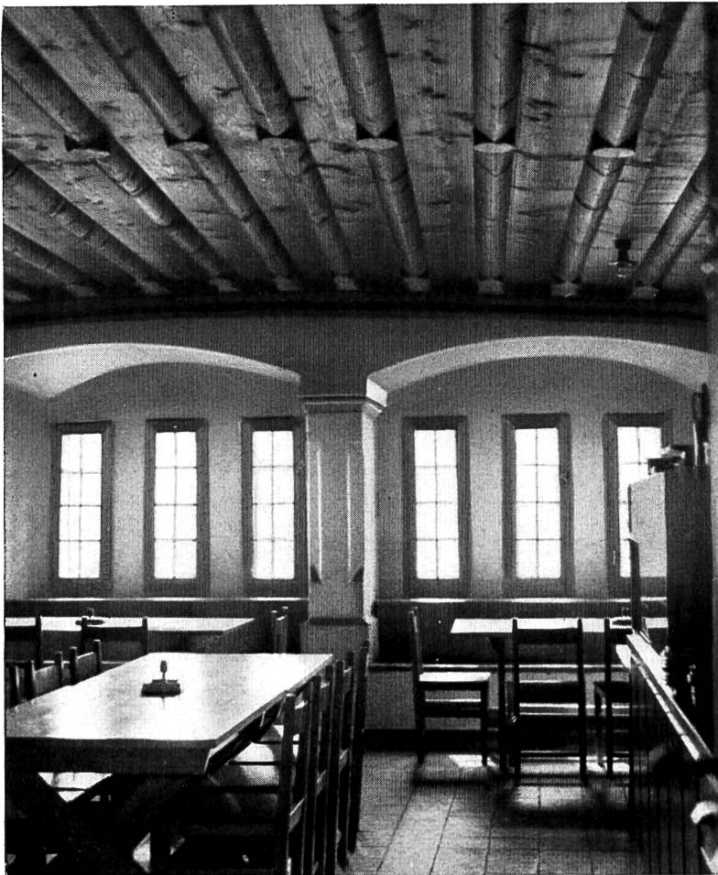
Habsburg.
Neuer Wirtschaftsraum im
Erdgeschoß 1948.

Der Schloßhofeinbau, Treppen und Lauben wurden vollständig erneuert. Das Erdgeschoß erhielt einen neuen Wirtschaftsraum mit der Kopie einer vorher dort bestandenen, gewölbten gotischen Holzdecke. Die alte Decke war noch vorhanden, aber so arg zerfallen, daß sie nicht erhalten werden konnte. Eine Kopie ließ sich hingegen verantworten. Im I. Stock des kleinen Turmes wurde ein weiterer Aufenthaltsraum geschaffen, dessen Ausbau neu, aber alten Formen angepaßt ist, ein Beispiel dafür, wie auch neue Bauteile in alte Bauwerke harmonisch eingefügt werden können. Das alte Stübli im I. Stock wurde sorgfältig überholt, aber im übrigen in seinem Aussehen belassen. Früher nicht oder nur wenig benützte Räume im westlichen Teil des Schlosses sind als Schlafzimmer, Esszimmer und zu einer modernen Wirtschaftsküche eingerichtet worden. Nun harret nur noch der „Rittersaal“ einiger Verbesserungen und die Renovation der Habsburg wäre in würdiger Weise beendet.

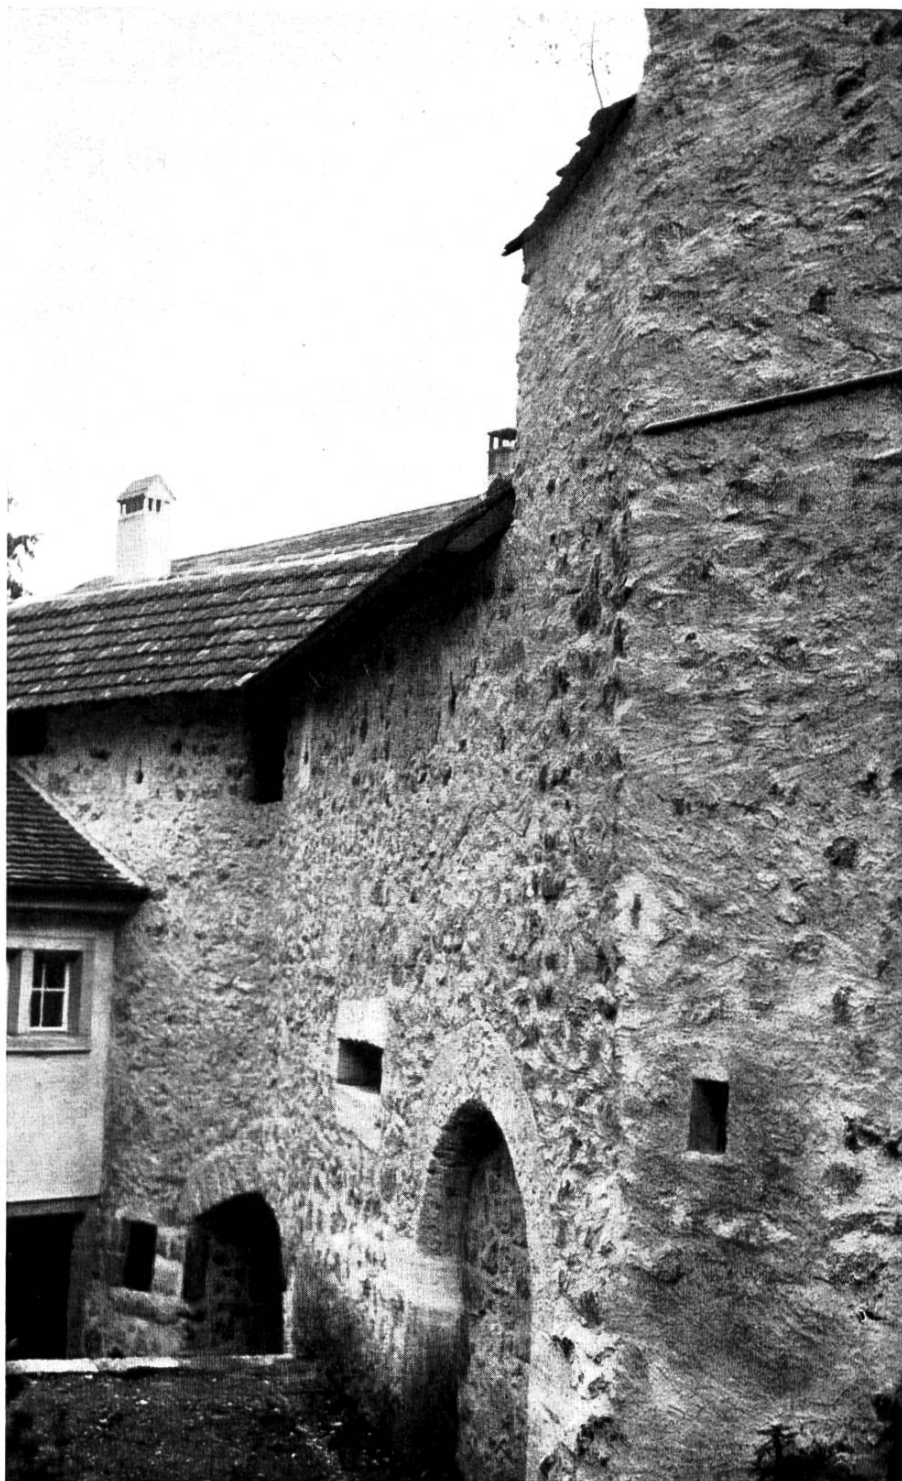
Brugg. Vorstadtwehrmauer mit vermauertem Steigtörli.
Nach der Renovation 1949.

Als der alte „Freihof“ und dessen Nebengebäude gegen den Bruggerberg dieses Frühjahr abgebrochen wurden, ergab sich die Möglichkeit, ein größeres Stück der Wehrmauer und des Wehrganges freizulegen, zu renovieren und zu rekonstruieren. Leider konnte das Törli der südlichen Verbauung wegen nicht geöffnet werden.

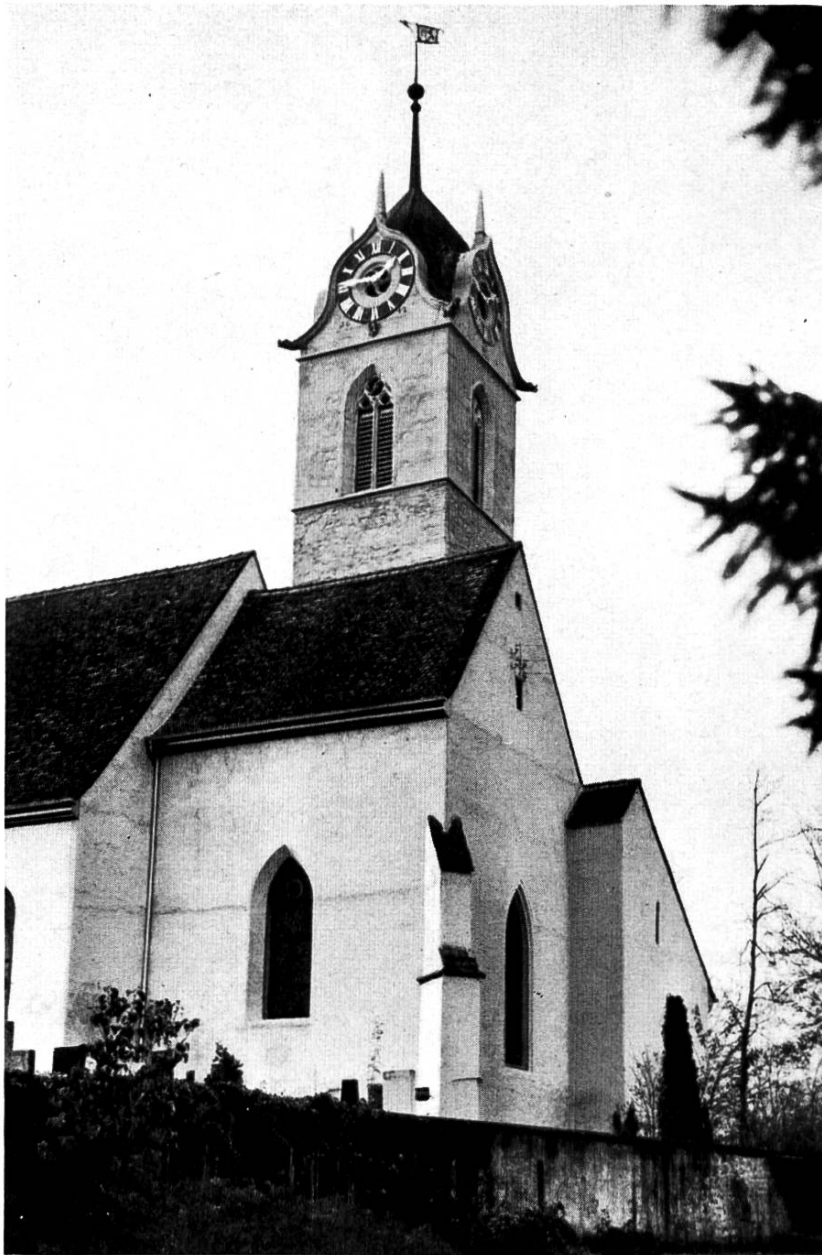
Kirche Windisch. Nach der Renovation 1949.

Schiff und Turm wurden in neuerer Zeit mit einem unschönen Verputz versehen. Es gibt für ein historisches Bauwerk nichts Ungeeigneteres als getünchter Kieselbewurf. Dieser wurde nun durch einen naturfarbenen Bestich ersetzt. Der Turm ist mauerroh belassen und nur die Fugen sind mit Mörtel ausgeworfen worden.
