Die Stadtkirche Brugg

Ausgrabungen und baugeschichtliche Untersuchungen im Jahre 1954

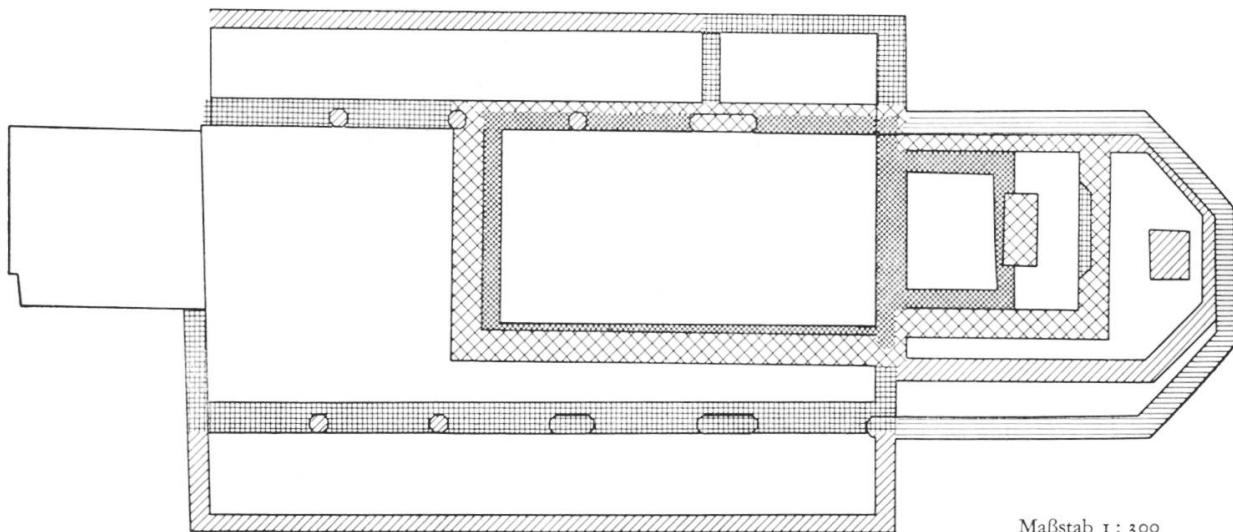
Abb. 1. Brugg. – Stadtkirche, Gesamtplan aller fünf Bauperioden
(nachgewiesen und rekonstruiert)

Nach Entfernung des Kirchenbodens aus Steinplatten vom Mandacher Rotberg und Wegräumen von zwei weitern Kirchenböden aus Ziegelplättchen, die unmittelbar darunter lagen, zeigte sich das im Gesamtplan (Abb. 1) festgehaltene Bild. Vor allem im Chor überschnitten sich mehrere Mauerzüge und boten einen zunächst verwirrenden Anblick, aus dem es die Zusammenhänge herauszulesen galt. Nicht weniger als vier Kirchen lagen hier übereinander. Sie seien im folgenden in chronologischer Reihenfolge behandelt.

Ein Blick auf den Gesamtplan Abb. 1 zeigt uns die Reste (enge Schraffur) dieser ältesten Kirche. Es sind im wesentlichen Teile des Chors und Ansatzstellen des Schiffes. Abb. 2 zeigt diesen ältesten Bau herausgezeichnet und ergänzt. Wir finden eine kleine Kirche mit quadratischem Chor, der einen geraden Abschluß hat. Der Chor mißt innen etwa 4,80 m in der Breite. Die Mauern sind durchwegs 1,00 m dick. Die Länge des Chors von der Chorstufe an bis zur Hinterwand gemessen beträgt ebenfalls 4,80 m. Vom Schiff finden wir nur einen kleinen Maueransatz auf der Südseite, alles andere ist bei späteren Umbauten und vor allem bei der Anlage von Gräbern im Fußboden der späteren Bauten verloren gegangen. Wenn wir den Abstand zwischen Schiffwand und Chorachse auf die Gegenseite übertragen, bemerken

Über die zweite Kirche sind wir bereits etwas besser orientiert. Aus dem Gesamtplan (Abb. 1) läßt sich unschwer der in weit gekreuzter Schraffur angegebene Bestand ablesen. Wiederum sind es vor allem Teile des Chors, die, vorzüglich erhalten, ausgegraben wurden. So sind

Schon etwas mehr Licht fällt auf den dritten Kirchenbau. Wir finden ihn im Gesamtplan (Abb. 1) in gerade gekreuzter Schraffur angegeben. Halten wir zunächst fest, daß es sich vor allem um einen Erweiterungsbau der zweiten Kirche handelt. Der Chor ist vom zweiten Bau her fast unverändert übernommen worden. Einzig in die östliche Abschlußwand brach man eine Nische ein mit schrägen Seitenwänden. Diese Einbruchstelle ist mit Ziegelsteinen gefüttert, eine Bautechnik, die bereits gegen das 15. Jahrhundert weist. Das Schiff hat man wesentlich vergrößert. Nun reicht es zum ersten Male bis zum Turm. Während die nördliche Schiffswand des zweiten Baus stehen blieb – man verlängerte sie nur nach Westen bis zum Turm – setzte man die südliche weiter gegen Süden auf die Linie, die heute von den südlichen Langhausarkaden eingenommen wird. Mit andern Worten: Das Schiff dieser dritten Kirche war so breit wie das Mittelschiff der heutigen Kirche. Wesentliche Teile dieses Baus stehen heute noch im Mauerwerk des gegenwärtigen Baus versteckt aufrecht. So gehören die breiten Mauerpfeiler der ersten und zweiten Arkade der Südseite zu diesem Bau, dessen Fundament unter den Arkaden noch im Boden steckt. Sodann ragt die Mauer zwischen dem Turm und der ehemaligen Südwestecke dieser dritten Kirche noch in ihrer ganzen Höhe empor. Die Fuge ist heute wieder verdeckt, aber die mächtigen Eckquadern der ehemaligen Südwestecke des dritten Baus waren beim Umbau deutlich sichtbar. Sie liegen genau dort, wo jetzt die Türe in die Kammer mit den elektrischen Schaltern führt.

Die Grundmauern der Südseite des Chors von 1479 fanden wir bei der Ausgrabung. Man findet sie im Gesamtplan (Abb. 1) schräg nach rechts schraffiert dargestellt. Ebenfalls fanden wir das Fundament des Altars, der in diesem Chor stand. Es war ein Fundamentklotz von 2,00 m auf 1,70 m. Die nördliche Chorwand war vollkommen weggebrochen. Wie eine Rekonstruktion auf Grund der durch das Altarfundament bestimmten Mittelachse ergibt, lag sie fast genau an der Stelle der heutigen, barocken Chorwand.

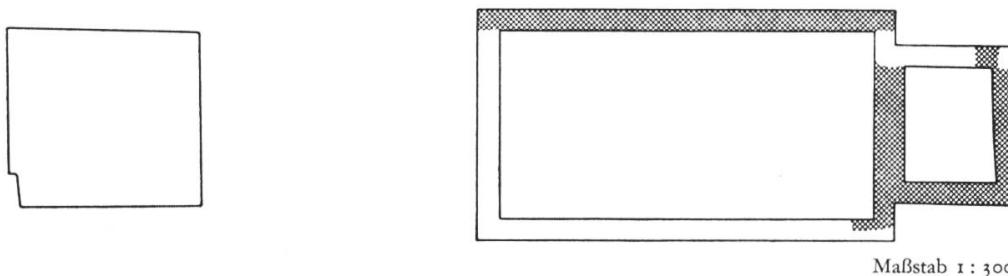
Abb. 2. Brugg. — Stadtkirche, ältester Bau um 1200

wir, daß wir die Stelle treffen, wo heute Mittelschiff und nördliches Seitenschiff zusammenstoßen. Diese Linie wird somit zu einem Fixpunkt, an den sich die Bauten seit der ersten Anlage halten.

Verlängern wir die Mittelachse des Chors nach Westen, machen wir die interessante Beobachtung, daß wir genau auf die Mitte des Turms treffen. Hierdurch ist endlich geklärt, warum der Turm im Verhältnis zu den späteren Bauten aus der Mittelachse weggerückt ist. Man hat eben die späteren Bauten vor allem gegen Süden erweitert, denn gegen Norden zu fällt die natürliche Geländelinie.

Wir rekonstruieren ein Schiff mit einer Länge von der doppelten festgestellten Breite ($2 \times 7,50 \text{ m} = 15,00 \text{ m}$), wobei wir uns des hypothetischen Charakters dieser Rekonstruktion durchaus bewußt sind.

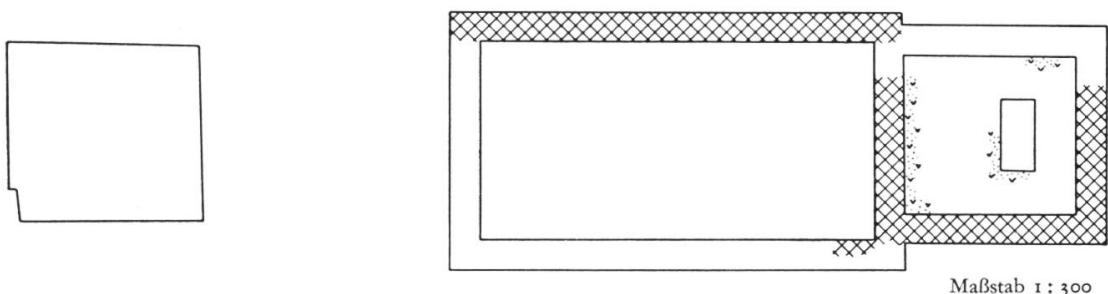
Abb. 3. Brugg. -- Stadtkirche, zweiter Bau um 1300 (?)

die Süd- und die Ostwand des Chors mit ihrem 1,20 m starken Mauerwerk noch recht gut erhalten. Die Nordflanke des Chors fehlt. Sie wurde bei späteren Bauten abgetragen. Wir können ihre Lage aber sehr gut bestimmen. Der Chor dieser zweiten Kirche war nämlich mit einem grauen Mörtelboden belegt, der stellenweise noch erhalten war. Nach Norden zu war die Gußkante dieses Bodens sehr schön erhalten. Die Mauer hatte man weggebrochen, den Boden aber stehen gelassen. Es ergibt sich daraus die interessante Tatsache, daß der Chor der zweiten Kirche sich auf der Nord- und der Südseite wie ein Mantel eng an die Außenmauern des Chores der ersten Kirche anlegt. Nur gegen Osten

fand eine Erweiterung statt. Halten wir noch die Innenmaße dieses zweiten Chors fest: Breite 6,30 m und Tiefe von der Chorstufe bis zur Hinterwand 8,10 m.

Das Schiff zu dieser zweiten Choranlage ist ebenfalls sehr schlecht erhalten. Immer noch ist die achsiale Lage zum Turm gewahrt, doch glauben wir, daß auch dieses Langhaus noch nicht an den Turm stieß. An Resten vom Schiff der zweiten Kirche fanden wir bei der Ausgrabung und Bauuntersuchung folgende Teile: Einmal ein kurzes Fundamentstück der Südmauer und dann jene Mauer, die unter den nördlichen Arkaden der jetzigen Kirche im Boden hinläuft. Ja sogar ein Stück aufrechter Wand dieser Kirche ist noch vorhanden, jener breite Pfeiler nämlich zwischen erster und zweiter nördlicher Langhausarkade der jetzigen Kirche (von der Kanzel her gezählt). Er besteht aus wohlgesetztem Quaderwerk, das auf den Seiten abgeschlagen ist zur Aufnahme der Profilstücke des Arkadenbogens. Wir werden unten noch auf diesen Arkadendurchbruch zu reden kommen.

Wiederum haben wir rein hypothetisch ein Schiff ergänzt, dessen Breite mit 16,00 m zwar archäologisch belegt ist, dessen Westabschluß wir aber nicht fanden.

Interessant ist, daß wir die Stelle und Größe des Altars dieser zweiten Kirche genau kennen. Im Mörtelboden des Chors fand sich nämlich der Abdruck des Altarfundaments. Danach muß dieser 3,00 m auf etwa 2,00 m gemessen haben.

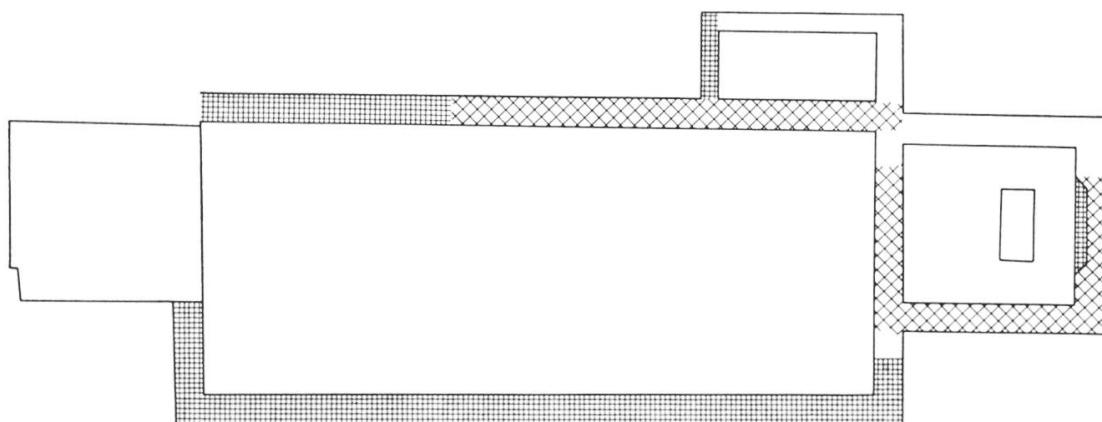
Abb. 4. Brugg. — Stadtkirche, dritter Bau um 1400 (?)

Vom dritten Bau an beginnt die Unsymmetrie Platz zu greifen. Der Turm ist nicht mehr in der Mittelachse und sogar der Chor, der in der Turmachse liegt, ist aus der Mitte weggerückt, da man das Schiff gegen Süden verbreiterte, während die Nordwand an der Jahrhunderte alten Stelle blieb. Wir sagten schon oben, daß die Geländegestalt für dieses Weichen nach Süden verantwortlich sein muß.

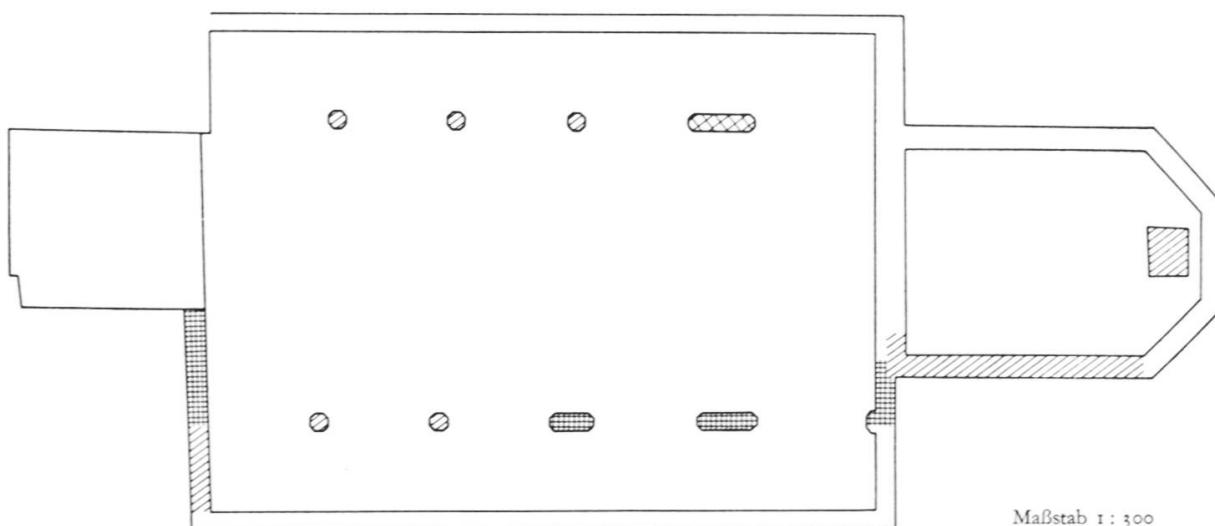
Abb. 5. Brugg. — Stadtkirche, vierter Bau
Chor von 1479, südliches Seitenschiff von 1504/9

Nach dem Bau des Chores von 1479 bestand die Kirche also aus dem Langhaus des dritten Baues und dem angefügten Chor. Er war wohl mit einem polygonalen $\frac{3}{8}$ -Schluß versehen, den wir in der Rekonstruktionszeichnung (Abb. 5) hypothetisch ergänzt haben.
