Max Banholzer, Katharina Nathan

## Das Haus Spiegelgasse 10 in Brugg und seine Geschichte

## Baugeschichte und Stadtentwicklung

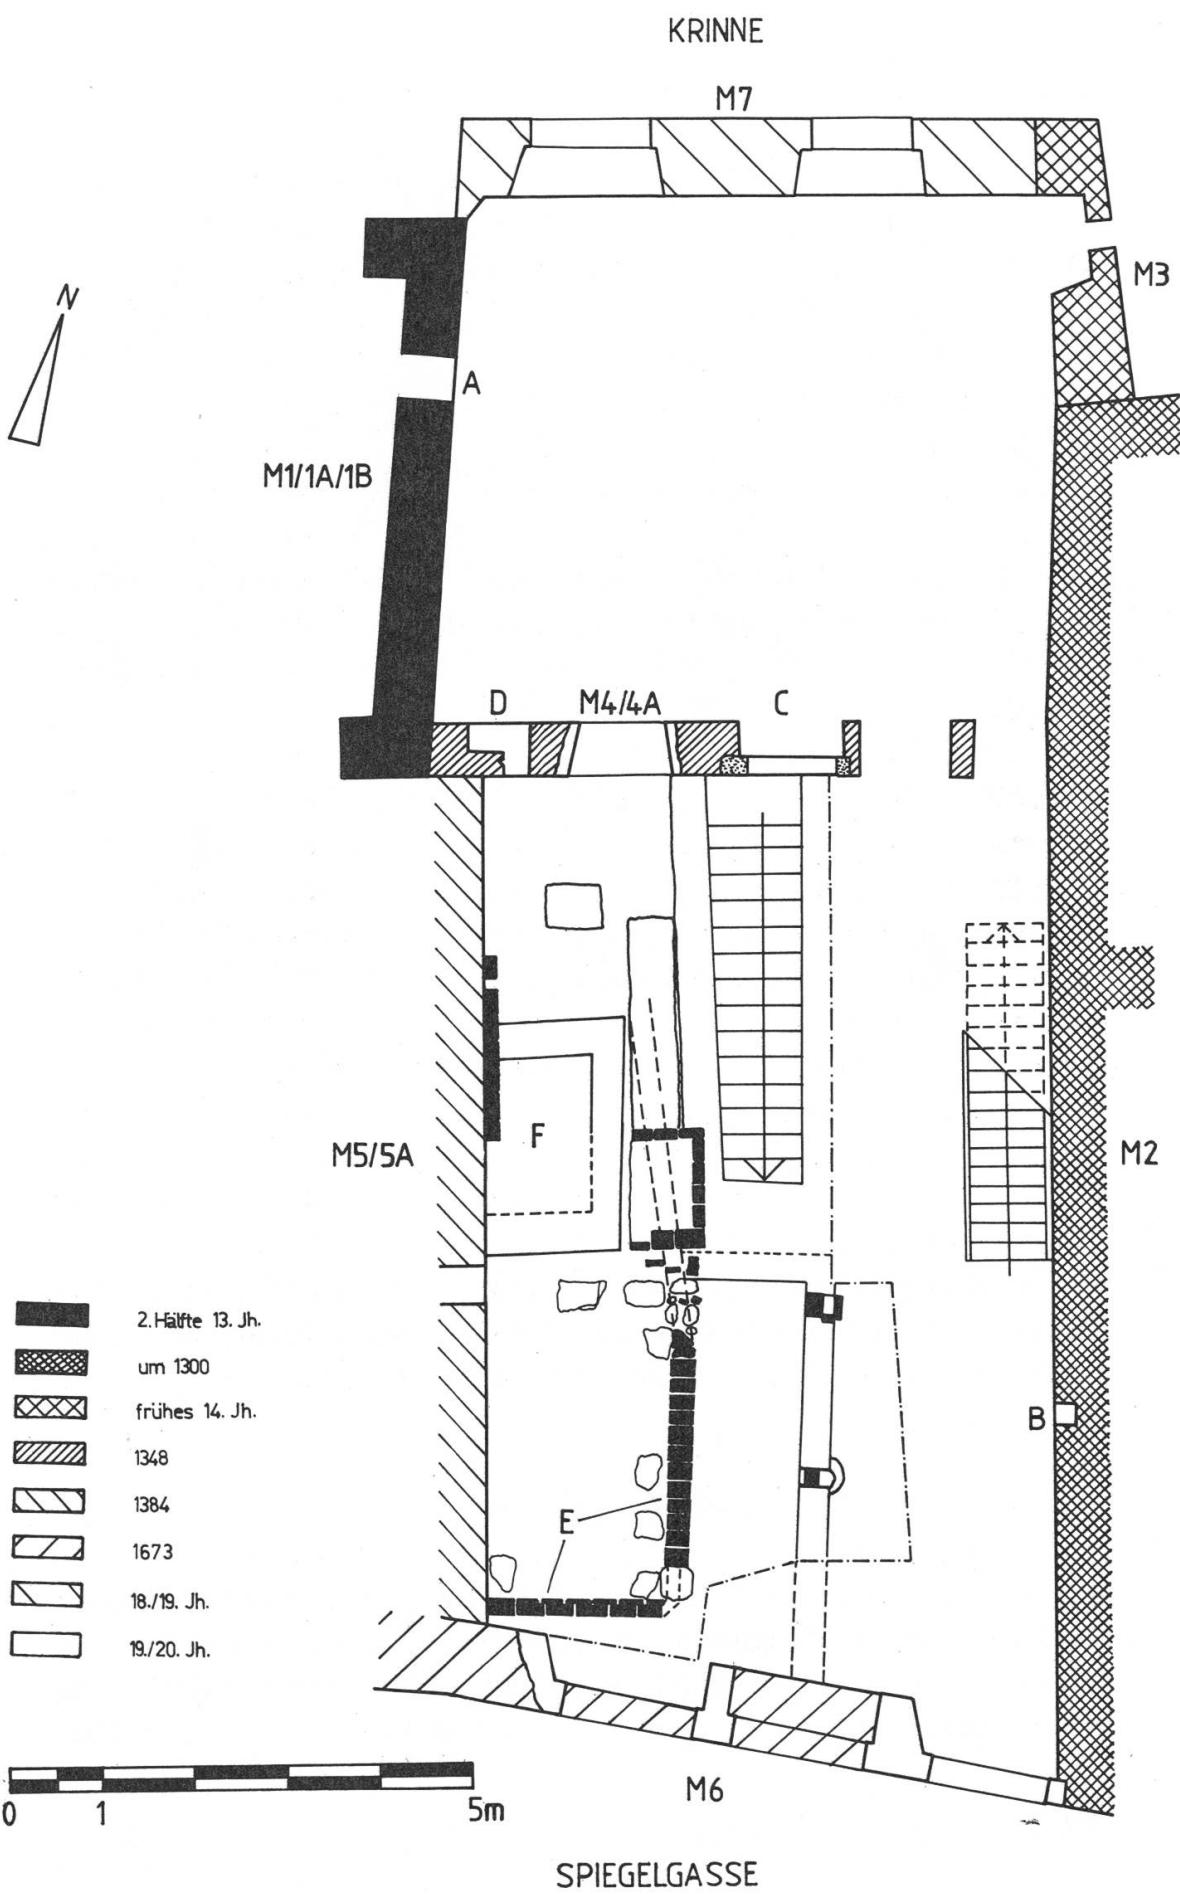
*Abb. 3 Grundriss des Erdgeschosses mit dem Grabungsbefund im nicht unterkellerten Südteil. A: gotisches Fenster, B: Holzpfostennegativ, C: Hauseingang Bauphase II, D: Einfeuerungsöffnung für den Ofen, E: Wasserleitung, F: gemauerte Wanne. Die Numerierung der Mauern bezieht sich auf den Text.*

Die ältesten Teile des Hauses sind die Brandmauern. Auf der westlichen Seite ist der älteste Mauerteil auf dem nördlichen Teil der Parzelle (M1, Abb. 3). Sie gehört zum Nebenhaus und hat ein später zugemauertes, kleines gotisches Fenster (A) auf die Seite der Parzelle Spiegelgasse Nr. 10, was zeigt, dass dieses Haus schon stand, bevor dieser Teil der Nachbarparzelle überbaut war. Auf der östlichen Seite zieht sich die Brandmauer von Süden her fast über die ganze Parzellenlänge (M2). Sie gehört zum Haus Spiegelgasse Nr. 8, dem heutigen Pfadfinderlokal. Der Bau dazwischen lässt sich nur an einer Stelle fassen: es ist das Negativ eines Pfostens (B), der im südlichen Teil dieser Ostwand eingemauert war und gleichzeitig mit ihr entstanden sein muss. Er reichte von ca. 2 m ab Bodenhöhe über das erste Obergeschoss; es handelte sich in diesem Bereich also um einen Holzbau. Da keine weiteren Spuren einer Konstruktion im Mauerwerk auffindbar waren, muss man sich diesen als ein zweigeschossiges Gebäude mit grosser, offener Halle im Erdgeschoss vorstellen (Abb. 4). Der Bau erstreckte sich gegen Norden über die Länge des Nachbarhauses (M2) in einer ersten Phase, eventuell aber schon von Anfang an darüber hinaus, und bezog die angefügte Mauerecke (M3) mit ein, die auf eine gemauerte Nordfassade schliessen lässt. Auf eine mögliche erste Phase mit einer Fassade auf der Höhe der Mauerecke M2 könnte das gotische Fenster hinweisen, das knapp hinter dieser Fassadenflucht liegt. Allerdings liessen sich im Kellerboden keine Fundamentsspuren feststellen. Die Südfassade und wahrscheinlich auch die südliche Westwand müssen aus Holz bestanden haben, wie auf der Abbildung dargestellt. Die nördliche Westwand bestand im unteren Teil aus Mauerwerk, im oberen wahrscheinlich aus Holz. Dieses Haus brannte später ab, wobei die Mauerteile sehr stark gerötet wurden. Auch dieser Umstand legt die Vermutung nahe, dass es sich um einen Holzbau gehandelt hat.

Eine ebenfalls im Südteil des Hauses eingelassene, gemauerte rechtek-ige Wanne (F) steht nicht, wie zuerst vermutet, im Zusammenhang mit der Wasserleitung. Ihr Boden war mit Tonplatten belegt, die in einem dunkelgrauen, zementartigen Mörtel gesetzt waren. Dies deutet ins 19. Jahrhundert und damit wahrscheinlich auf den Küfer Georg Jakob Füchslin, der das Haus von 1847 bis 1853 bewohnte.

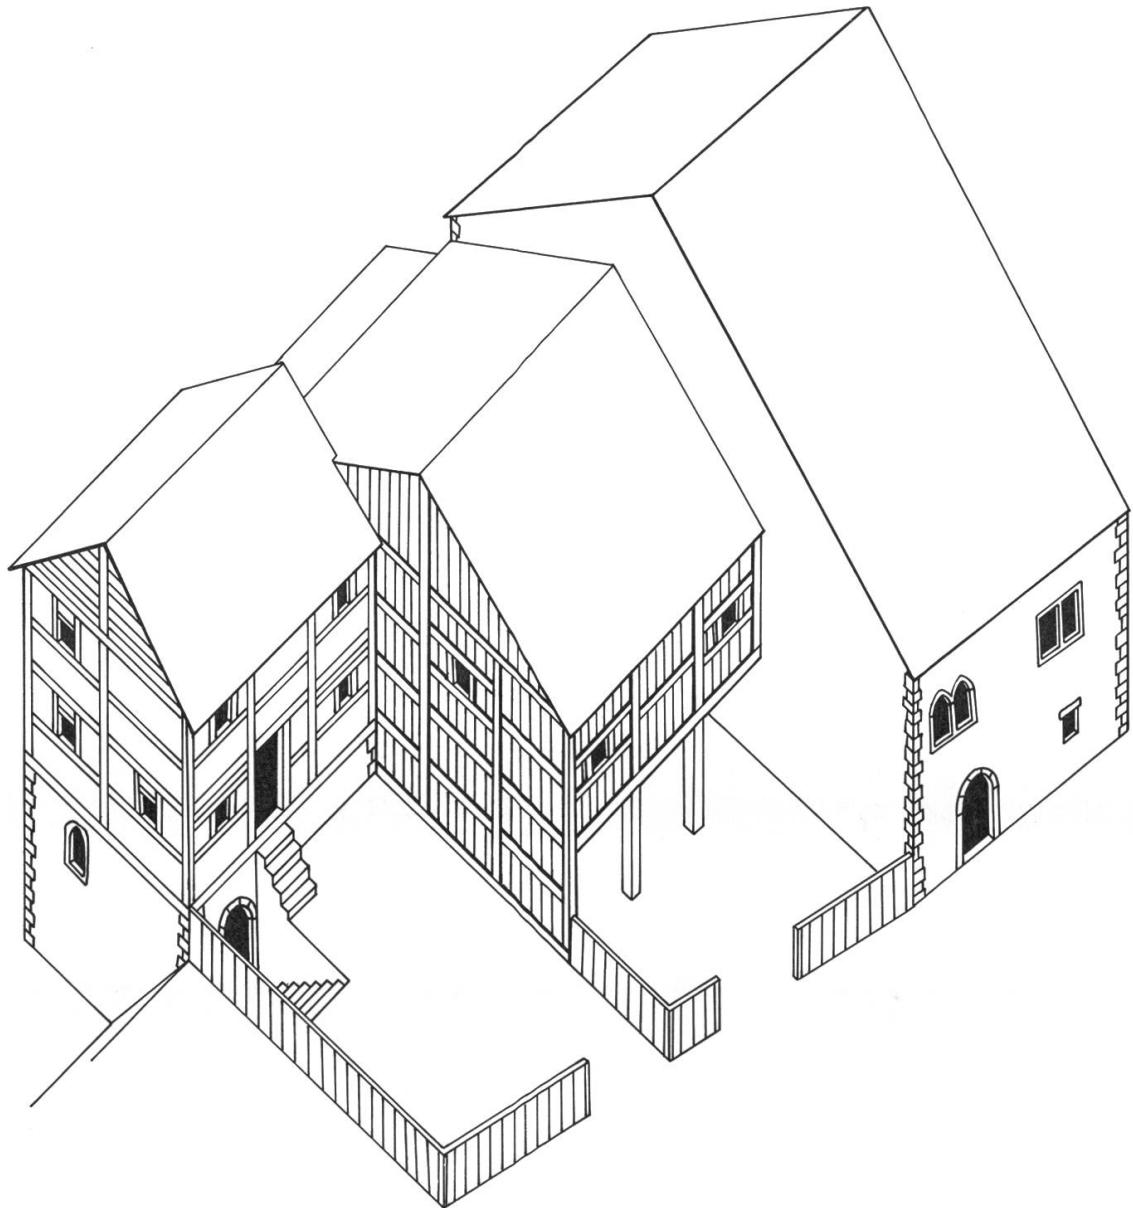
*Abb. 4 Rekonstruktion der Bauphase I, vor 1348. Die Häuser von der Spiegelgasse aus gesehen; rechts aussen das ehemalige Spital und heutige Pfadfinderlokal, in der Mitte das heutige Haus Nr. 10.*

*Mittelalterlicher Holzbau (Bauphase I, vor 1348, Abb. 4)*

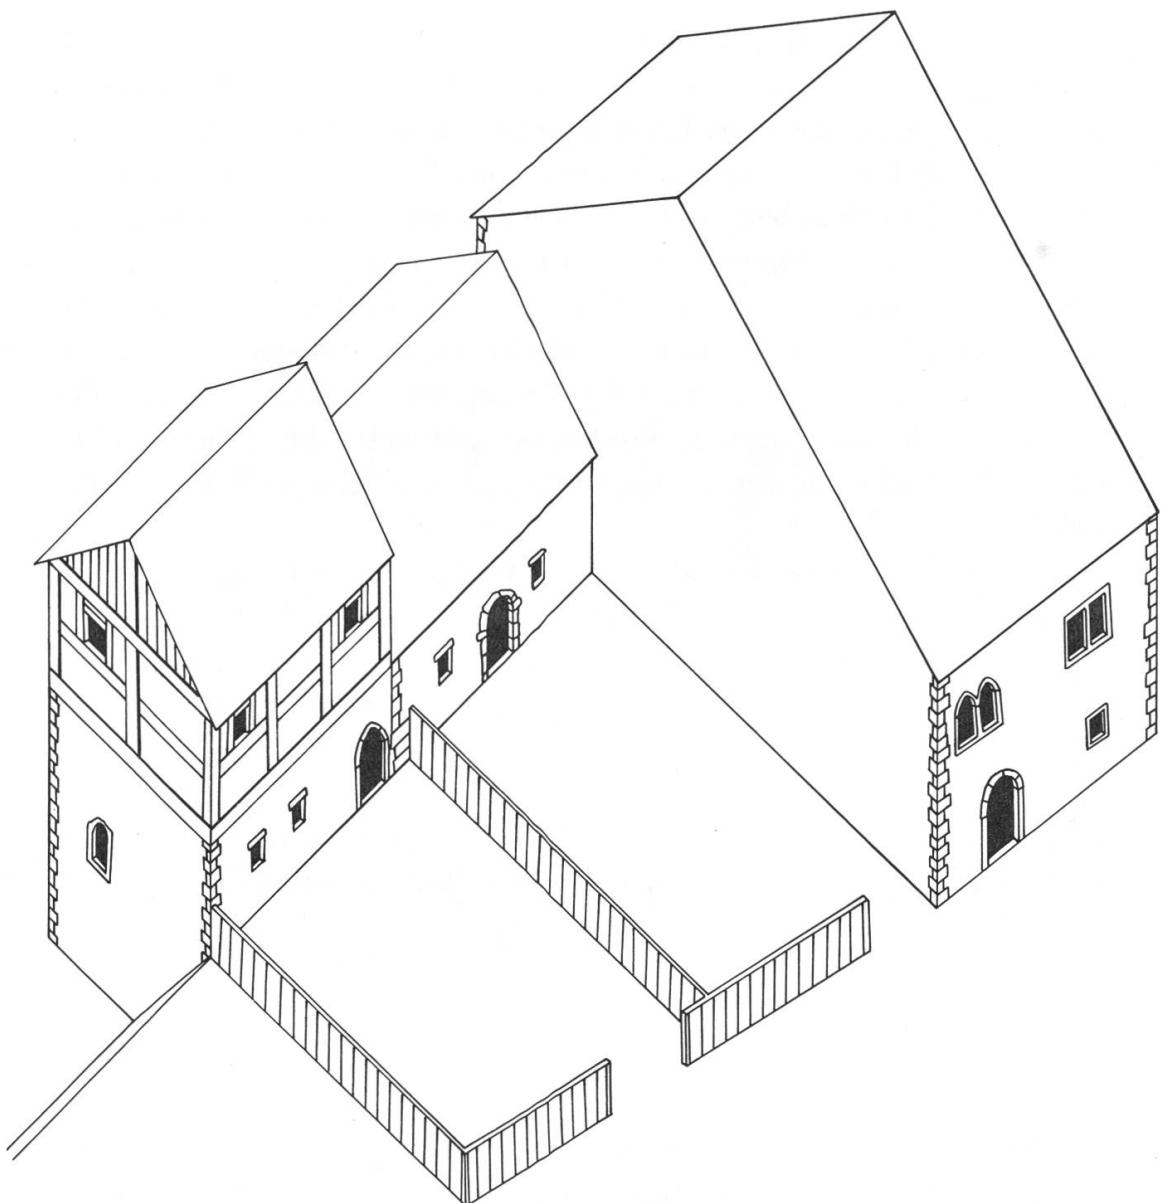
Abb. 5 Rekonstruktion der Bauphase II, 1348. Ein kleiner Steinbau ersetzte das ehemalige Holzhaus.

*Vom Holzbau zum Steinhaus (Bauphase II, 1348, Abb. 5)*

Nachdem vom ersten Bau nichts als ein rauchender Trümmerhaufen übrigblieb, dessen Zeugnis in verbrannten Mauern und dem Negativ eines Pfostens auf uns gekommen ist, ist das nachfolgende Gebäude noch in handgreiflicher Form fassbar, und zwar in den Deckenbalken des Kel-

lergeschosses, die heute noch an ihrem Platz liegen. Mittels Dendrochronologie<sup>2</sup> konnte das Jahr bestimmt werden, in dem die Bäume gefällt wurden.<sup>3</sup> Es ist der Winter 1347/48. Da zu dieser Zeit das Holz allgemein grün verbaut wurde, kann man annehmen, dass das Baudatum auf 1348 fällt. Somit steht mit grosser Wahrscheinlichkeit fest, dass Haus I kurz davor niederbrannte, also um 1347.

Von diesem Neubau, der den heutigen Keller und den Erdgeschossraum gegen die Krinne umfasste,<sup>4</sup> steht noch die ehemalige Fassade gegen die Spiegelgasse, die heute Innenwand ist (M4). Beim Freilegen dieser Mauer kam eine grosse Bogentür mit Tuffsteingewände (C) zum Vorschein, die später halb und noch später ganz zugemauert wurde. Alle anderen möglichen Maueröffnungen (Fenster) sind durch spätere Eingriffe zerstört worden. Auch die Brandmauer gegen die Westseite ist jetzt aus Stein (M1A), sie steht im Verband mit der Fassade. In diesen neuerrstellten Mauern sind Leistenziegelfragmente verbaut worden. Die Ruinen aus der Römerzeit in Vindonissa und vielleicht in diesem Falle auch in Brugg dienten den Leuten damals offenbar als Quelle für Baumaterial.

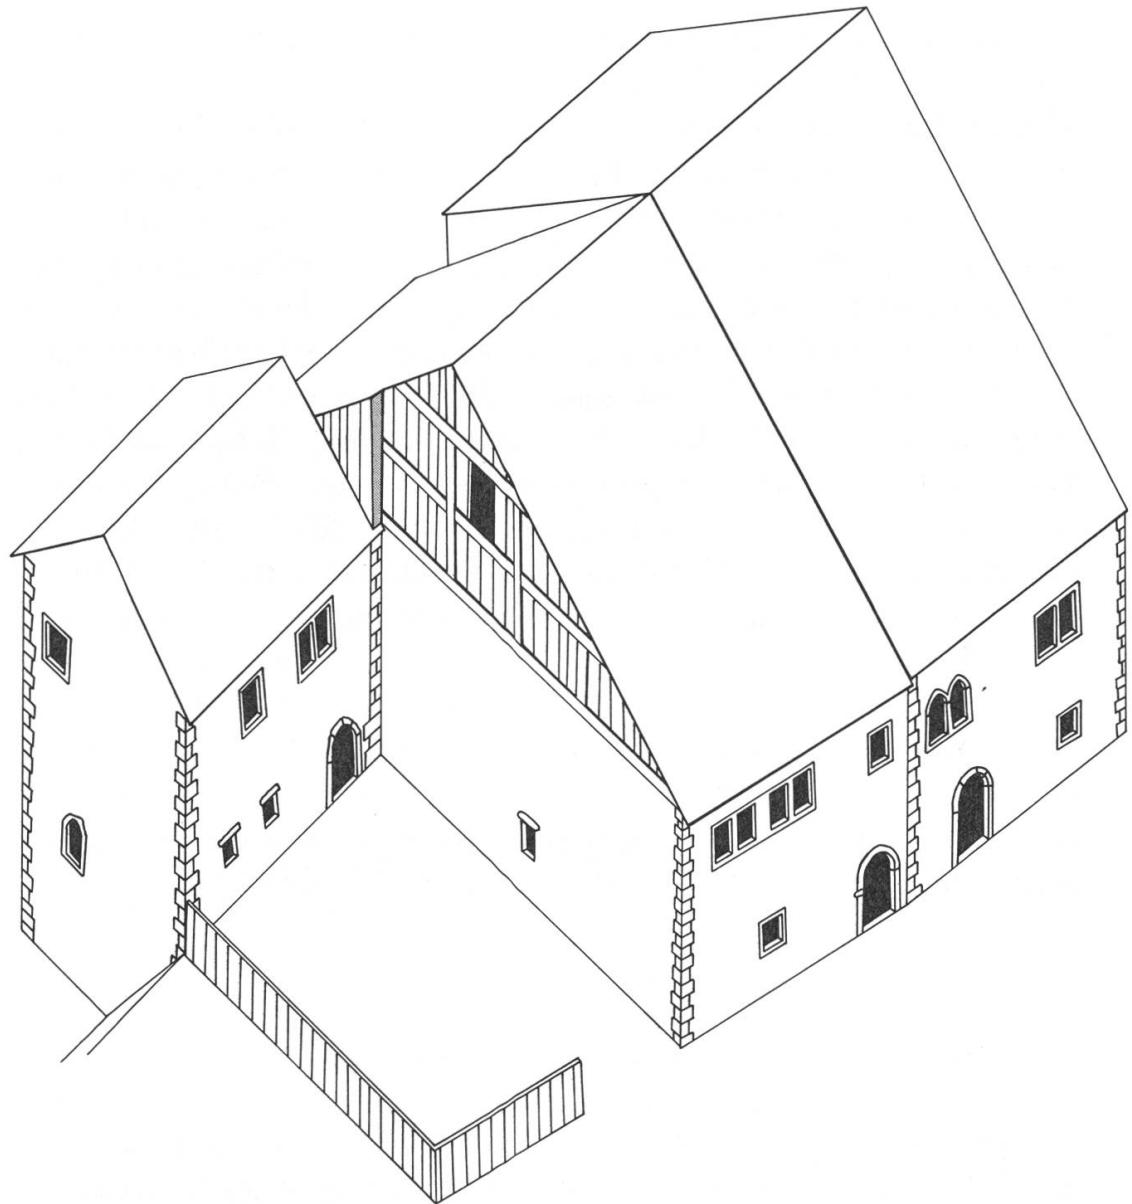
Abb. 6 Rekonstruktion der Bauphase III, 1384. Das Haus wurde bis an die Parzellengrenze zur Spiegelgasse hin erweitert.

#### *Erste flächendeckende Parzellenüberbauung (Bauphase III, 1384, Abb. 6)*

1384 – das Datum lässt sich wieder mittels Dendrochronologie an den Eichenbalken des Parterres und des 1. Stockes im südlichen Teil des Hauses feststellen – wurde das Haus grosszügig erweitert. Der ganze vordere Teil der Parzelle wurde überbaut, und die neue Fassade grenzte nun wie heute direkt an die Spiegelgasse. Sie war zwei Stockwerke hoch. In der daran angrenzenden südlichen Westmauer (M5) war ein später zugeschmauertes, kleines Fenster eingelassen. Daraus lässt sich schliessen, dass damals auf diesem Teil der Nachbarparzelle noch kein Haus stand. Im Haus selber wurde auf der Westseite der ehemaligen Südfassadenmauer im Parterre (M4) eine Einfeuerungsöffnung (D, Abb. 3) für einen Ofen im Nordtrakt eingebaut. Im Nordtrakt selber wurde nicht aufgestockt; somit war die Nordfassade ein Stockwerk tiefer als die Südfassade. Diese Erweiterung des Grundrisses zum parzellendeckenden Bau ist zu dieser

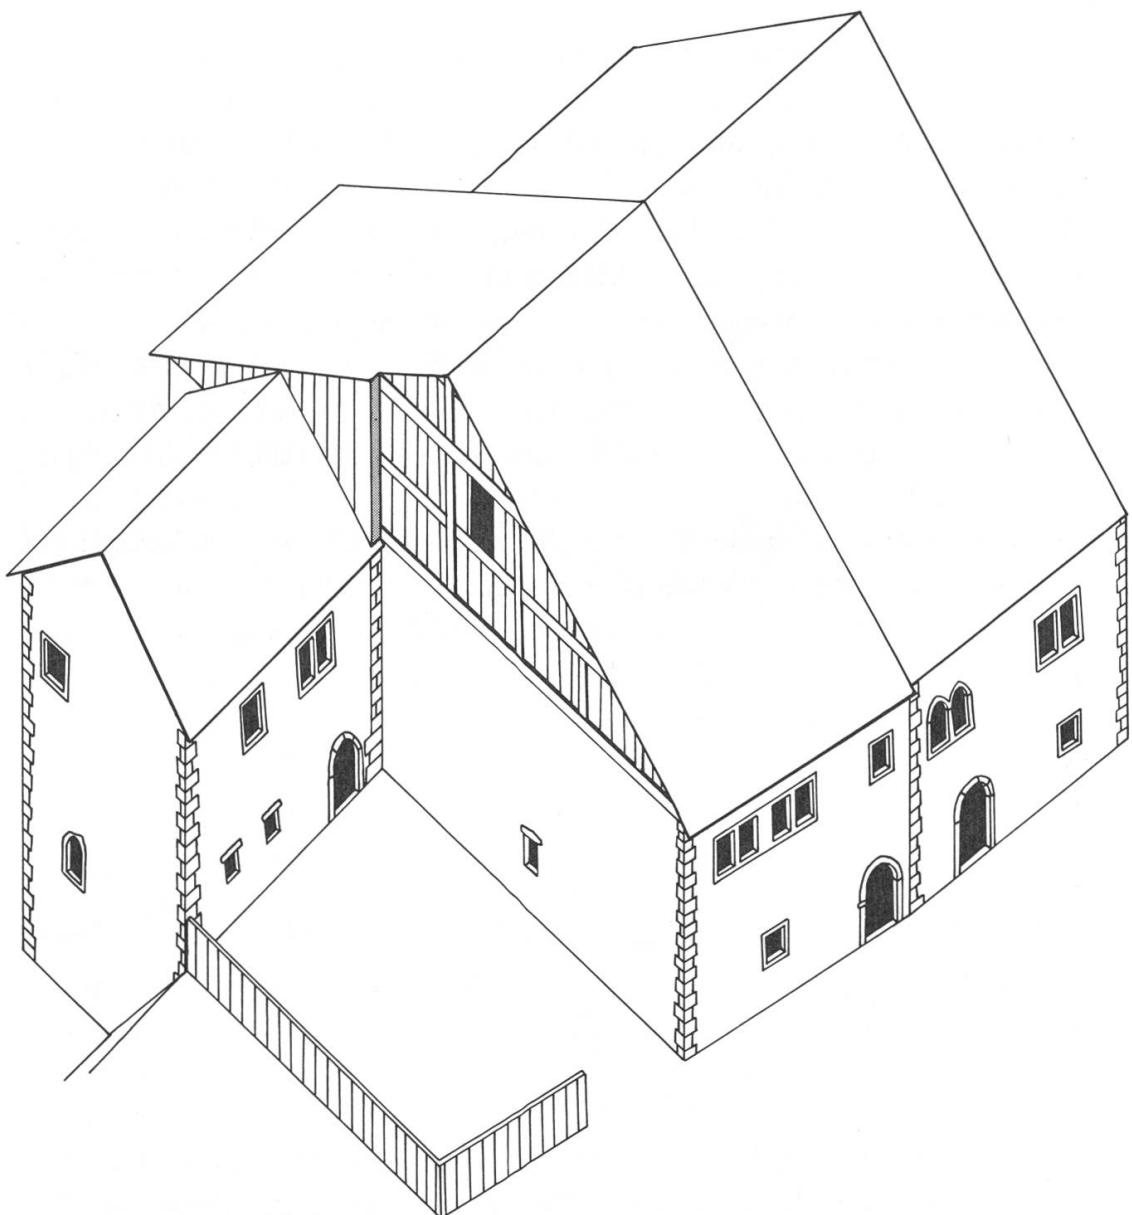
Abb. 7 Rekonstruktion der Bauphase IV, 1392, nach der Aufstockung des hinteren Hausteils.

### *Aufstockung des Hinterhauses (Bauphase IV, 1392, Abb. 7)*

Auch für diese Aufstockung liefern uns die Deckenbalken im nördlichen Teil des ersten Stockes das Datum: sie wurden 1391/92 gefällt. Sehr kurz nach der Vollendung des grossen Vorderhauses hat man sich offenbar entschlossen, auch im hinteren Hausteil im Obergeschoss einen bewohnbaren Raum zu machen. Wie wir gleich sehen werden, war dies ein Unterfangen, das die Spiegelgasse 10 und das westliche Nachbarhaus betrafen: es stellte sich heraus, dass die Zwischenwand, in der die Balken eingemauert waren (M4A), und die Brandmauer zwischen den beiden Häusern (M1B) gleichzeitig gemauert wurden. Zudem war in der Brandmauer ca. 50 cm hinter der heutigen Nordfassade ein mit Ecksteinen gemauerter, senkrechter Abschluss, die Lücke dazwischen war mit Steinen, die mit demselben Mörtel wie die ganze Wand gemauert waren, ausgefüllt. Wie lässt sich das deuten? Es zeigte sich, dass der Eckabschluss genau auf der Fassadenflucht des Nachbarhauses liegt, die heute noch leicht rückversetzt ist. Die beiden Nachbarn haben also beschlossen, ihre Häuser aufzustocken bzw. den Holz- oder Fachwerkbau in Stein auszuführen, und haben sich im Jahre 1392 in freundnachbarlicher Art zusammengetan.

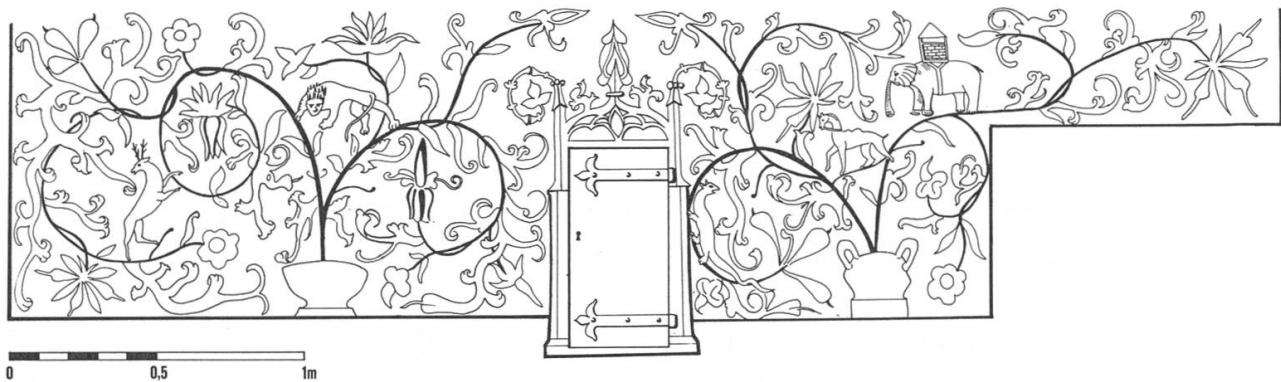
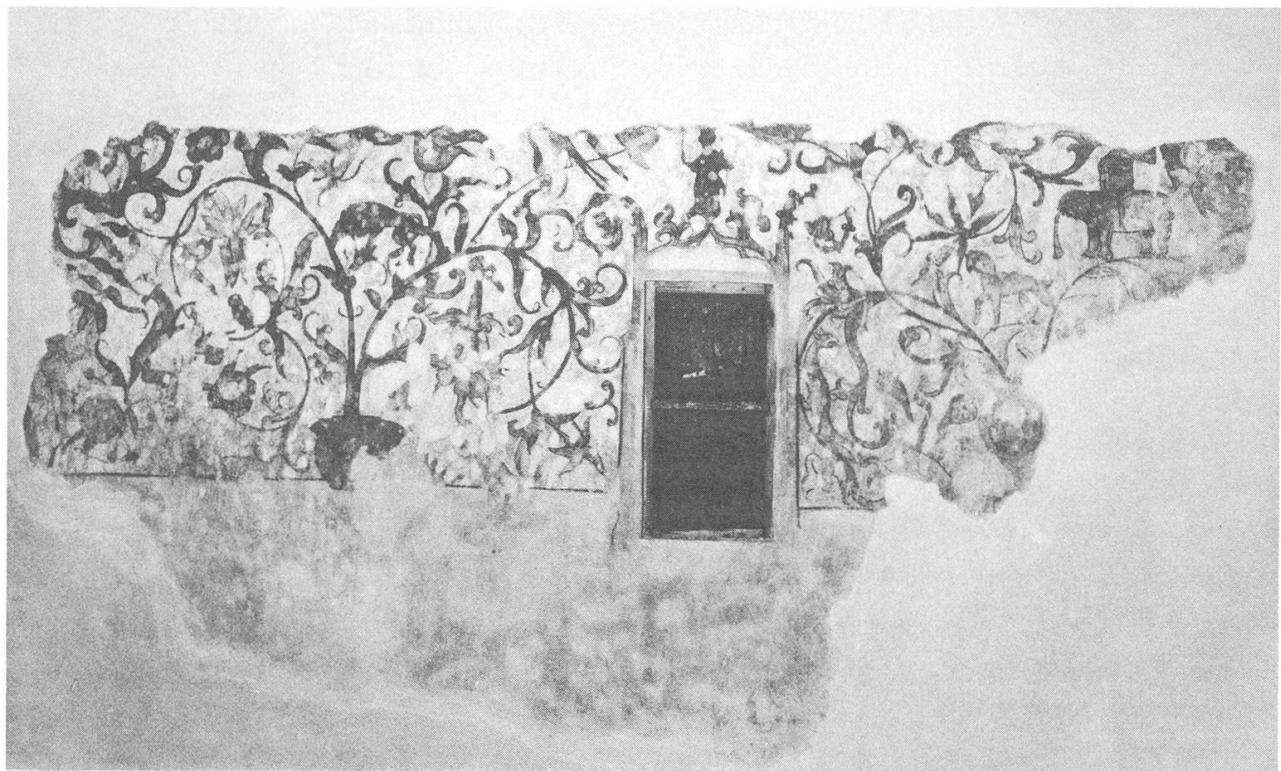
*Abb. 8 Rekonstruktion der Wandmalerei.*

*Abb. 9 Die Wandmalerei nach der Restaurierung, rechts oben der Elefant.*

### *Die Wandmalerei (Abb. 8, 9)*

Die Wandmalerei ist ein im Aargau seltenes Beispiel einer profanen Darstellung aus der Stilepoche des ausklingenden Mittelalters und der beginnenden Neuzeit. In einem mit Linien klar begrenzten Feld, das oben an die Holzdecke stiess, wachsen verzweigte Blattranken aus zwei grossen Töpfen über die Mauer. Dazwischen ist eine Nische plaziert, um welche in Grau gehaltene und von einer Figur gekrönte Masswerkornamente gemalt sind; sie sollen dem Betrachter ein in Stein gehauenes Wandkästchen in Erinnerung rufen. Wahrscheinlich hatte diese Nische noch ein schmiedeisernes Türchen, das aber heute fehlt. Die Rankenblätter schlingen und winden sich in sehr stilisierter Weise, die an das heraldische Blattwerk um Wappen erinnert. Auch die üppigen, farbigen Blüten sind keine Abbilder der Wirklichkeit. Alle diese Elemente verkörpern noch die ornamentale Formensprache der Gotik. Dazwischen sind Tiere gemalt, die hingegen schon die angebrochene Neuzeit widerspiegeln: das Interesse für Tiere, die bei uns nicht heimisch sind, deren Bilder mittels Holzschnitten verbreitet wurden oder die man auf Jahrmärkten zur Schau stellte.<sup>10</sup> Hier sind ein Löwe, ein Dromedar und ein Elefant dargestellt, daneben auch ein Hirsch und ein kleiner, eher harmlos wirkender

Drache. Der Elefant entspricht ganz der Vorstellung der damaligen Zeit: er hat klumpige Füsse und einen Rüssel, der sich vorne trichterartig erweitert.<sup>11</sup> All dies deutet auf eine Datierung zu Anfang des 16. Jahrhunderts.

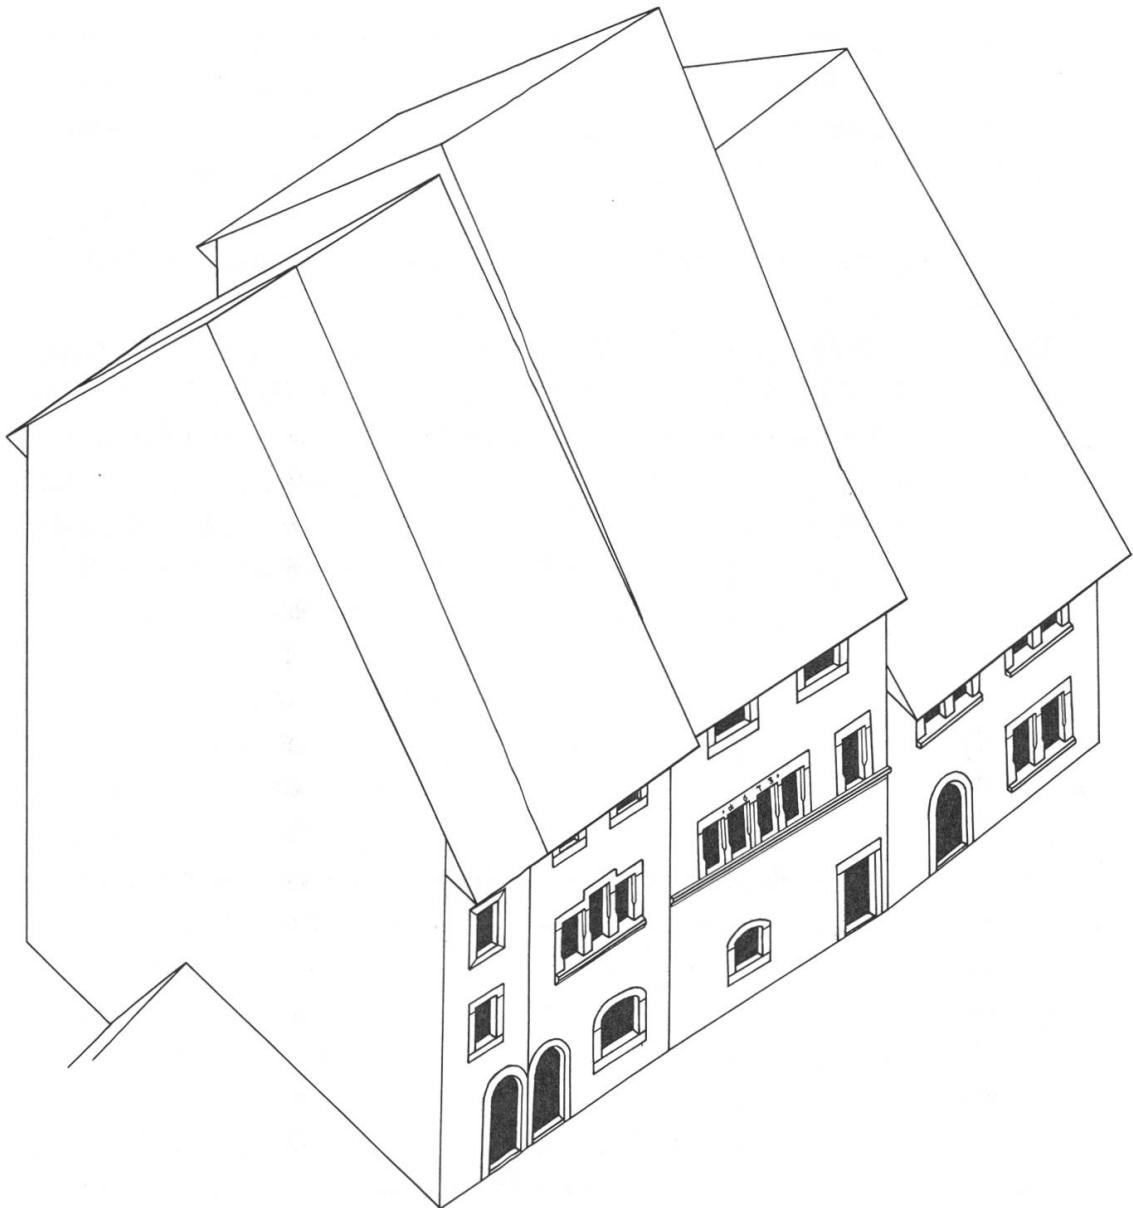
Abb. 10 Rekonstruktion der Bauphase V, 1673. Sämtliche Parzellen sind nun vollständig überbaut.

*Barockes Handwerkerhaus* (Bauphase V, 1673, Abb. 10)

Die letzte grosse Erweiterung und Umgestaltung vor der heutigen Renovation erfuhr das Haus 1673. Dieses Datum ist auf dem Fenstersturz des ersten Obergeschosses an der Südfassade eingemeisselt. Damals wurde die ganze Südfassade erneuert und aufgestockt (M6). Dieses Auswechseln der Gassenfassaden ist häufig an Altstadthäusern zu beobachten. Der Grund liegt wohl darin, dass man grössere Fenster ausbrechen wollte, die Statik der alten Fassade ein solches Unterfangen aber nicht zuliess.<sup>13</sup> Im zweiten Stock wurden die Fassadenwände aus Fachwerk gebaut; die Brandmauern sind, wie der Name sagt, aus Mauerwerk. Darüber lag in drei Stockwerkhöhen ein mächtiger Dachstuhl.

Spätestens zu dieser Zeit wurde auch der Rauchfang abgebrochen, da der zweite Stock zu einem Wohngeschoss wurde. Der Herd wurde von der Ostseite auf die Westseite des Hauses verlegt, wo Kaminkonstruktionen vorhanden waren und bis zum heutigen Umbau in Gebrauch standen. Im Zusammenhang damit wurde eine Reihe weiterer Umbauten vorgenommen, alle mit demselben weisslichen, feinsandigen Mörtel, der sich deutlich von den sonst verwendeten Mörteln abhebt. Unter dem Rauchfang wurde die Lücke im Boden geschlossen, die für den Abzug des Rauches nötig war. Knapp hinter der abgebrochenen Rückwand des Rauchfangs wurde eine Bohlenwand eingezogen, die sich über die ganze Breite des Hauses zog und im dort eingemauerten Unterzugsbalken, der auf der ganzen Länge eine Nut hat, fassbar war. Mit dieser Wand, die zusammen mit der auf der Mittelmauer (M4A) aufgerichteten Wand einen schmalen Korridor bildete, erklärt sich auch die Lage des Treppenhauses: es führte vom ersten ins zweite Obergeschoss und von dort in die Dachgeschosse in eben diesem schmalen Korridor und war noch in beiden Geschossen erkennbar an den in die Deckenbalken geschnittenen Lücken. Die Treppe vom Parterre in den ersten Stock kam schon damals an den gleichen Ort zu stehen wie bis 1989: Die dort für die Treppenführung eingemauerten Balken wurden mit demselben feinsandigen Mörtel vermauert. In diesem Zusammenhang steht auch der Ausbruch eines kleinen Fensterchens in der Mittelmauer im ersten Obergeschoss (M4A), das als Lichtquelle für das Treppenhaus gedient haben muss, obwohl es seinen Dienst nur dürftig versehen haben kann, da es ein Innenfenster war. Erst später, zu einem nicht genau bestimmmbaren Zeitpunkt, wurde das ganze Treppenhaus an die Ostwand über die unterste Treppe gelegt, wo es bis zum heutigen Umbau stand.
