Kapuzinerkirche Bremgarten

Innenrestaurierung 1996

von ERNST G. STREIFF

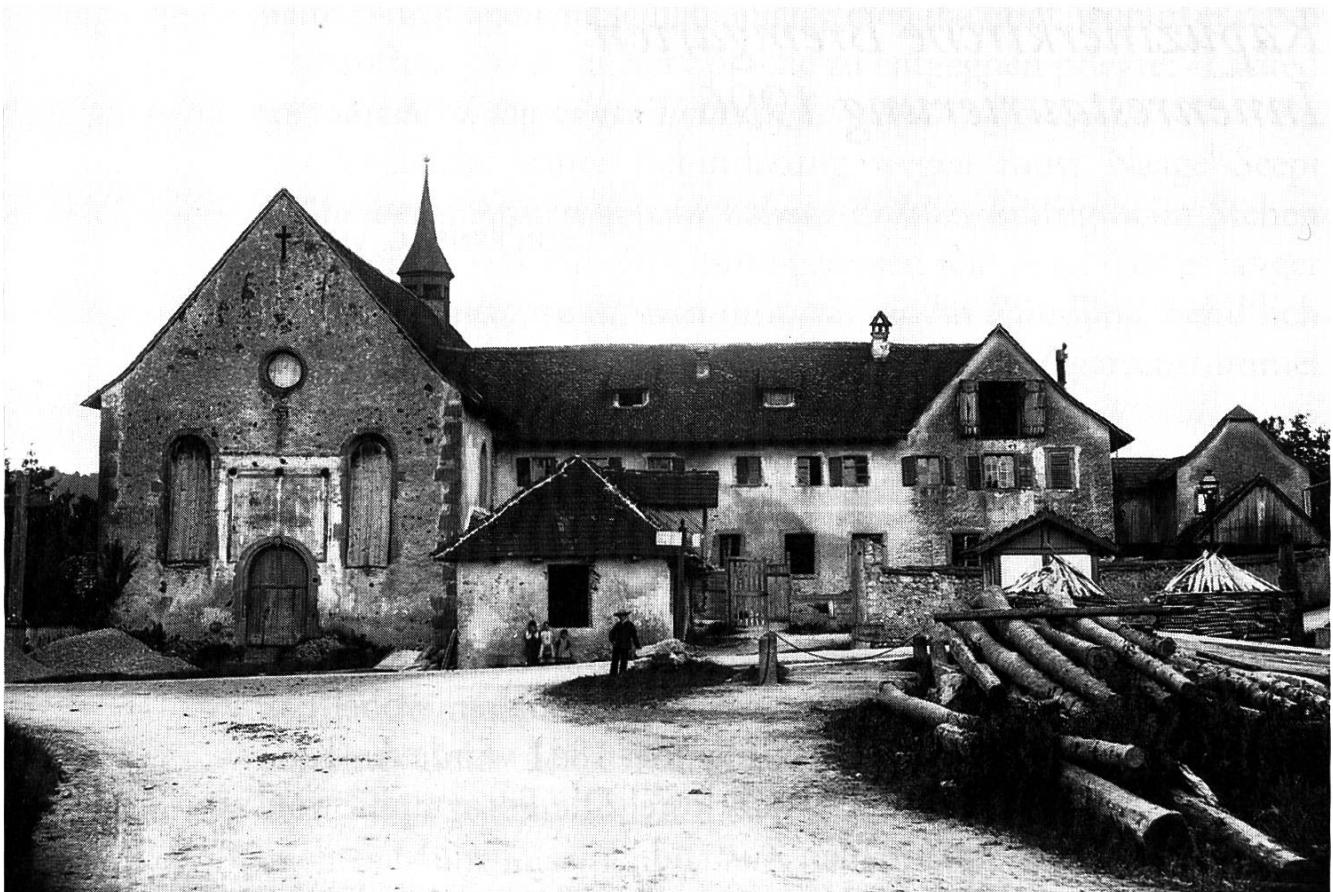
Der Kirchenbau stammt von 1620/21. 1746 erfolgte eine erste Restaurierung, ca. 10 Jahre später wurden die Seitenaltäre erneuert. 1784 erhielt die Kirche einen neuen Hochaltar, wobei das frühere Altarblatt wiederverwendet wurde. 1841 wurde das Kloster aufgehoben, die Kirche verwahrloste. Die Photographie von vor 1889 zeigt den lamentablen Zustand.

Das Kapuzinerkloster mit der Kirche links im Bild vor der Renovation 1889.

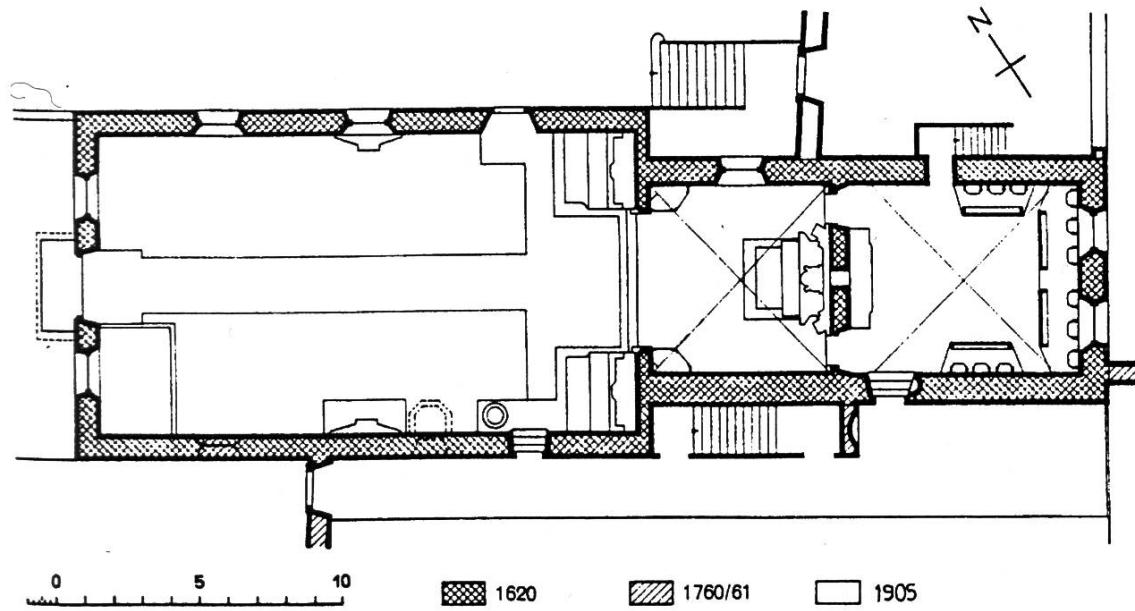
Bremgarten 1905. Ehemalige Kapuzinerkirche, Grundriss, Maßstab 1 : 300.

Der frühere Mönchschor, jetzt Sakristei, erfuhr eine Aufwertung. Die seitlich angeordneten Schränke wurden reduziert, der Eingang vom Marienhaus her nach rückwärts verschoben. Die Grundrisse von 1905 resp. 1996 zeigen die wesentlichen Veränderungen.
