Die Instandstellung der Bremgarter Reussbrücke

VON KONRAD VÖGELE

Instandsetzung 1997

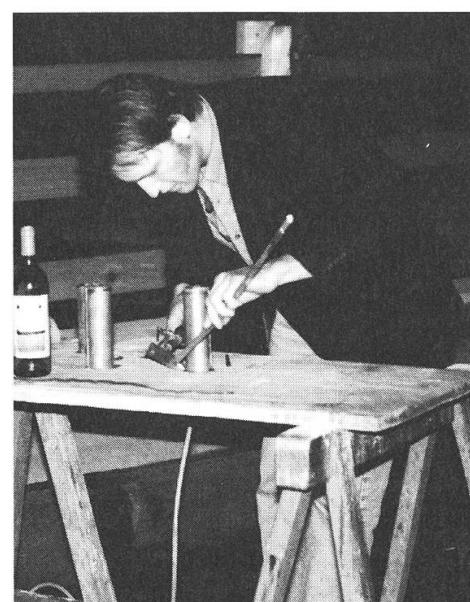
Franz Birchmeier
beim Verlöten der
Schatulle mit
bereits vorhan-
denen und neuen
Dokumenten.

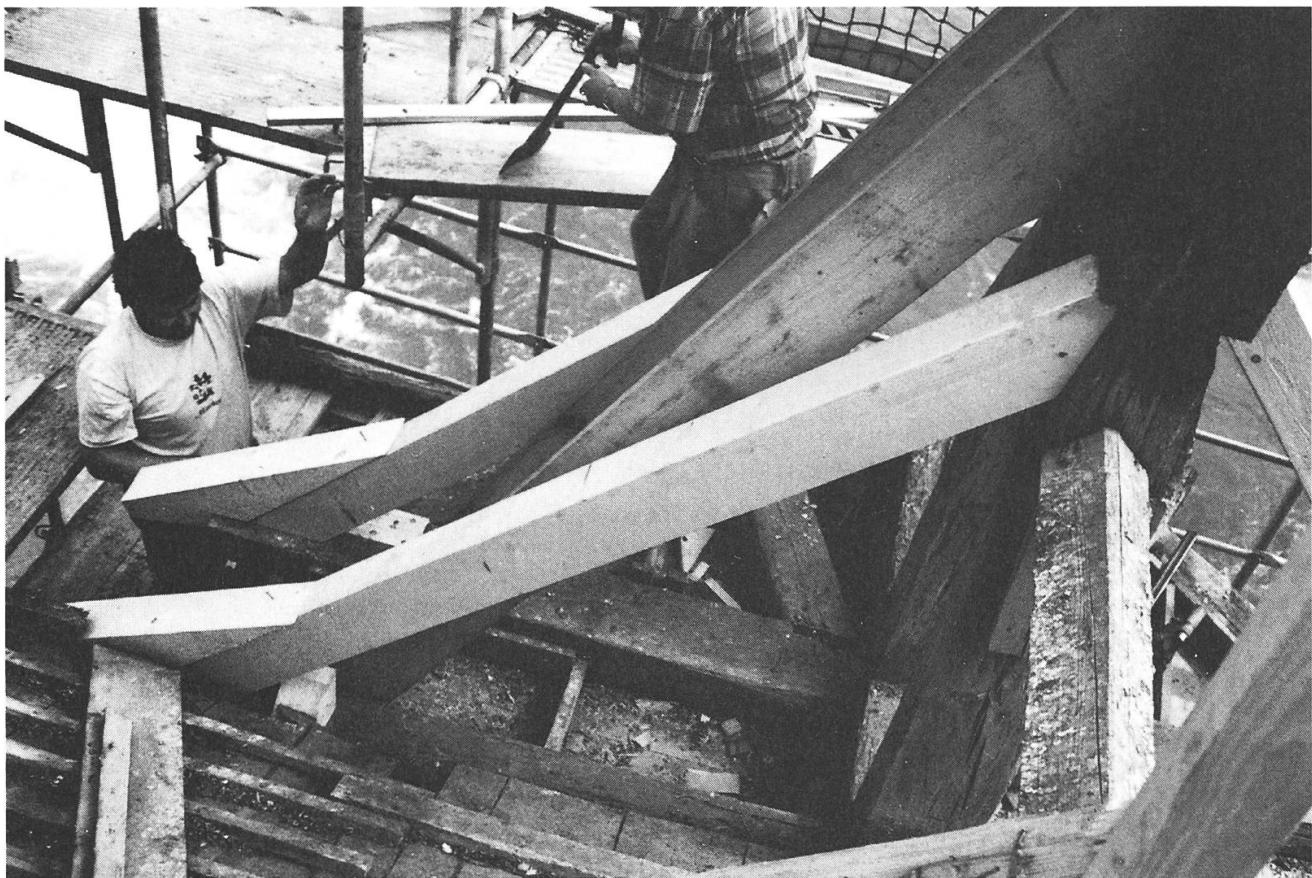
Instandstellung der Agatha-Kapelle

Die beiden Kapellen stellte man zudem in Zusammenarbeit mit der Denkmalpflege innen und aussen instand. Bei der Agatha-Kapelle musste der Dachstuhl neu erstellt werden; die Glocke wurde ausgebessert und ein neues Bronze-Gleitlager eingebaut.
