## Die Kruzifixdarstellung in der Liegenschaft Marktgasse 13

VON JÜRG ANDREA BOSSARDT

*Im vergangenen Jahr entdeckte man bei Umbauarbeiten in der Liegenschaft Marktgasse 13 Malereien, die vom Restaurator Bruno Häusel aus Rheinfelden freigelegt und untersucht wurden. Der Chef der Kantonalen Denkmalpflege, Jürg Andrea Bossardt, beschreibt den Fund in seinem Bericht an den Stadtrat wie folgt:*

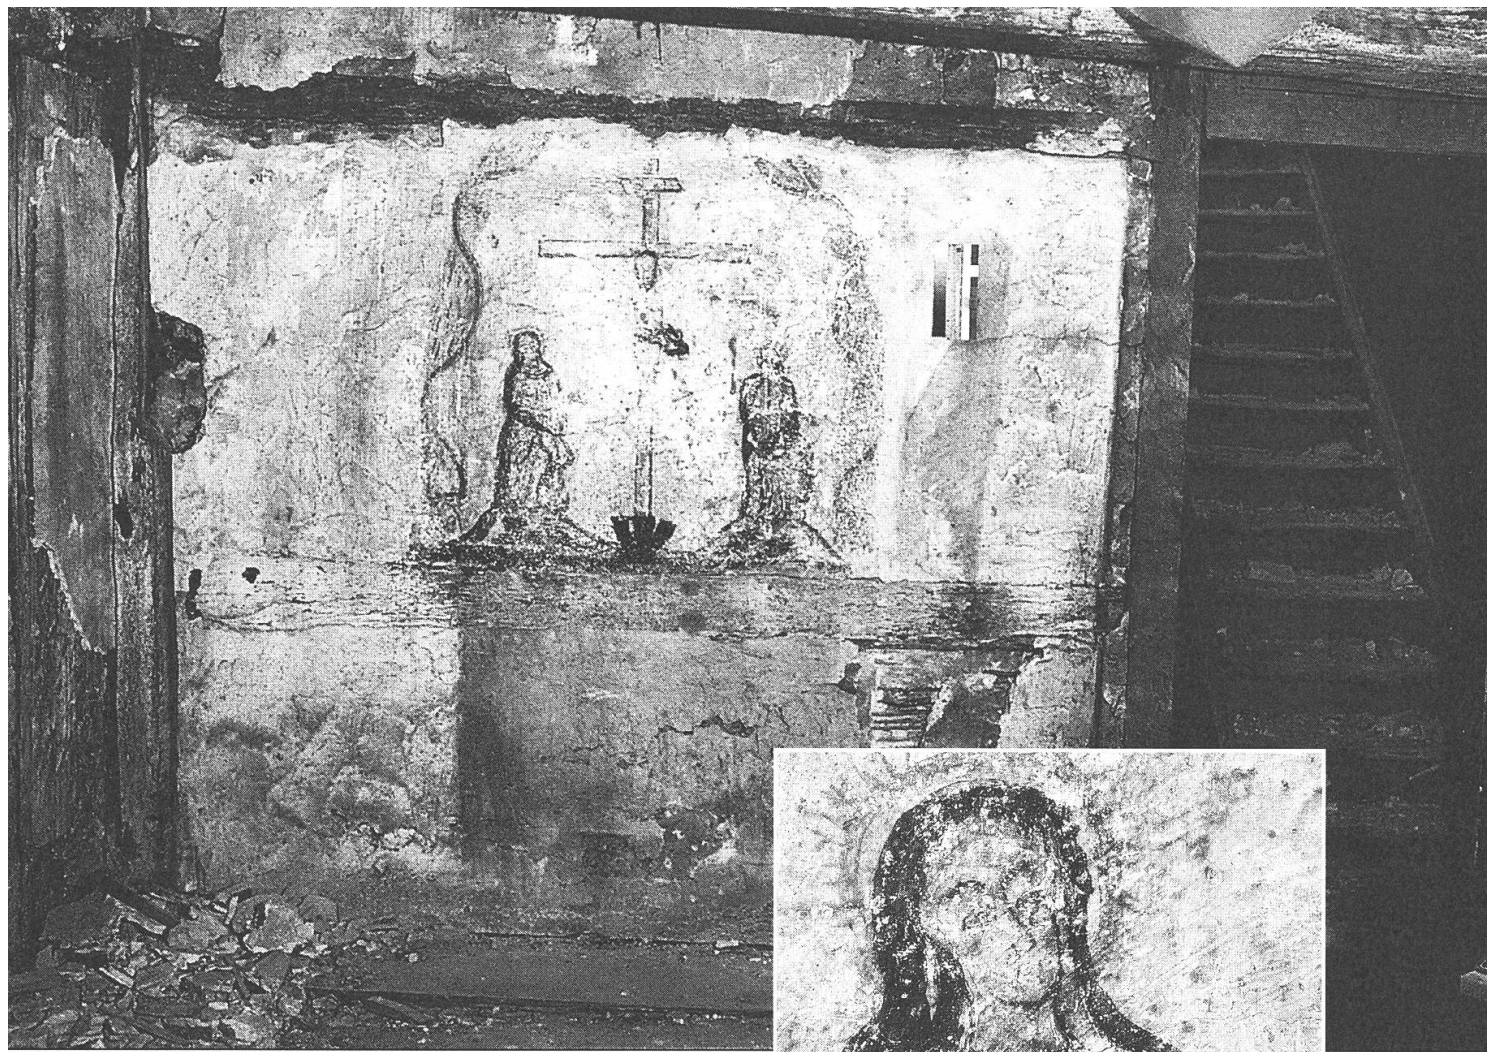
- auf der Rückwand dieselbe Abfolge der ersten beiden Schichten. Die dritte Schicht zeigt eine Kreuzigungsdarstellung. Nach Meinung des Restaurators befindet sich am Kreuzesfuss links und rechts je eine weibliche Figur, wohl als Maria und Maria Magdalena zu deuten (üblicherweise Maria und Johannes, z.T. auch zusätzlich kniend und den Kreuzesstamm umfassend Maria Magdalena);

*grosses Bild:*  
**Die Kreuzigungs-**  
**darstellung** auf  
der dritten, freige-  
legten Schicht.

Nach erster Grobeinschätzung dürften die ersten drei Male-reischichten zwischen dem 16. und dem späten 17. Jahrhundert entstanden sein. Die ganzen Dekorationen gehören in den in Bremgarten schon mehrfach festgestellten Umkreis von spätmit-telalterlichen/frühneuzeitlichen Ausstattungen, die leider noch nirgends sichtbar erhalten werden konnten und meist wenig ein-fühlsamen Renovationen zum Opfer gefallen sind.

Besonders bemerkenswert ist die Kreuzigungsszene. Nach-dem bereits in der Liegenschaft Heimgartner, Marktgasse 19, eine Szene mit einer «Noli-me-tangere-Darstellung» (Christus als Gärt-ner begegnet Maria Magdalena) zum Vorschein kam, ist dies erst das zweite Mal, dass eine Wandmalerei mit religiösem Inhalt in einem Profanbau gefunden wurde. Das hat für den an Wandmale-reien generell nicht (mehr?) reichen Kanton Aargau eine grosse Bedeutung. Der Wert dieser Funde liegt weniger in der künstlerischen Leistung, die hier keine Spitzenqualität erreicht, als viel-mehr im allgemein Kulturgeschichtlichen und in der grossen Sel-tenheit. Es wäre deshalb ausserordentlich wichtig, dieses Zeugnis der Nachwelt zu erhalten.»

*Zunächst hat die Denkmalpflege den genannten Restaurator auf eigenen Rechnung beauftragt, das Gemälde oberflächlich zu reinigen und zu dokumentieren. Die Eigentümer haben es inzwi-schen abnehmen lassen und der Denkmalpflege einen Schutzan-trag unterbreitet. Auf einen neuen Träger aufgebracht und ent-sprechend gerahmt wird die Szene als Wandschmuck im Hause erhalten bleiben.*

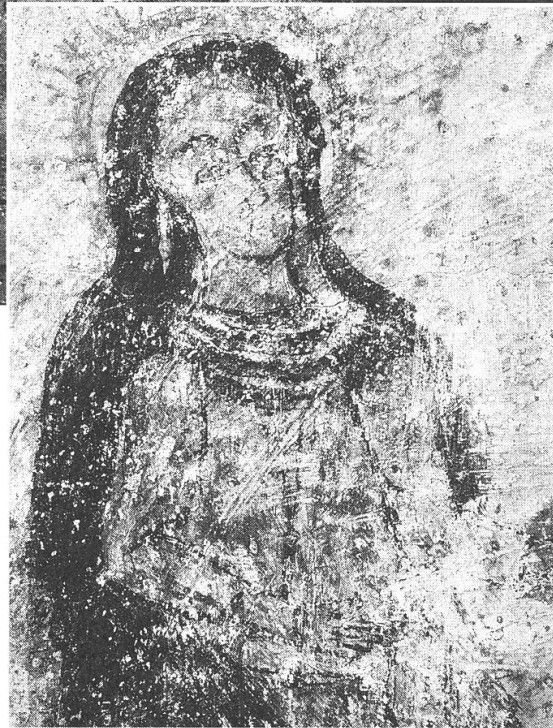
*Bilddetail:*  
**Oberer Teil der**  
**weiblichen Figur**  
links des Kreuz-  
fusses.
