# Die Auenrenaturierung im Gebiet Foort, Eggenwil

*Das Projekt von Major Tulla, und weshalb Regierungsräte  
immer wieder mit der Reuss zu tun haben*

VON CHRISTOPH FLORY

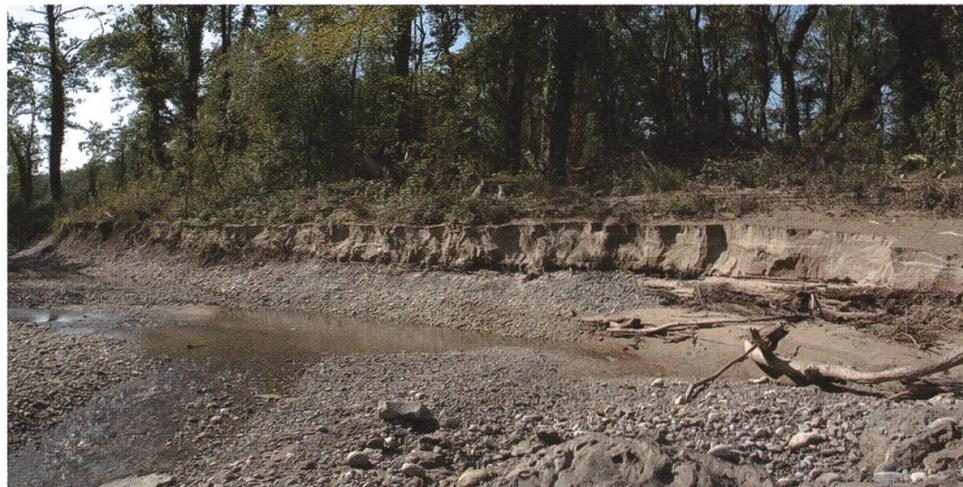
**Reuss-Schleifen**  
bei Eggenwil, Sulz  
und Fischbach.

endung des ursprünglichen Planes von Tulla. Aus Kostengründen und fehlendem Nutzen wurde die oberste der drei Schlaufen nicht abgetrennt (1). Erst 1905 wurden die Arbeiten mit dem definitiven Abtrennen der «Alten Reuss» (3) bei Sulz wieder aufgenommen. Durch die weitere Streckung des Reusslaufes und Dammbauten entstand die «Stille Reuss» (4). Die Arbeiten dauerten bis etwa 1916. Weil sich die begradigte und eingeengte Reuss aber innerhalb kurzer Zeit etwa 1,5 Meter eintiefte, mussten während dem 2. Weltkrieg die Uferverbauungen mit Steinen und Betonklötzen erneuert werden. Zur Stabilisierung der Sohle wurden unterhalb von Eggenwil bis zur Fähre Sulz 13 Grundsenschwellen eingebaut. Für diese Arbeiten setzte man auch internierte Polen ein, welche im Barackenlager in Bremgarten einquartiert waren. Seit dem Abschluss dieser Verbauungen ist die natürliche Flussdynamik gänzlich unterbunden. Die Auen sind bis auf wenige unbedeutende Überreste verschwunden und die abgetrennten Flussschlaufen wachsen allmählich zu.

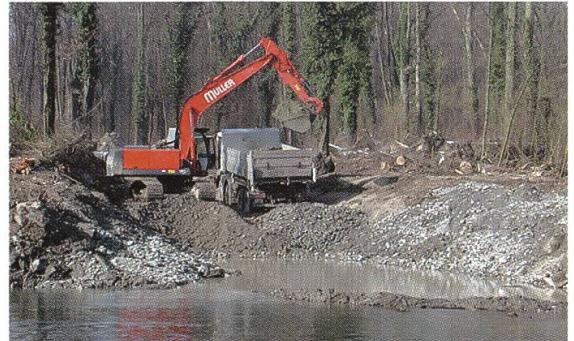
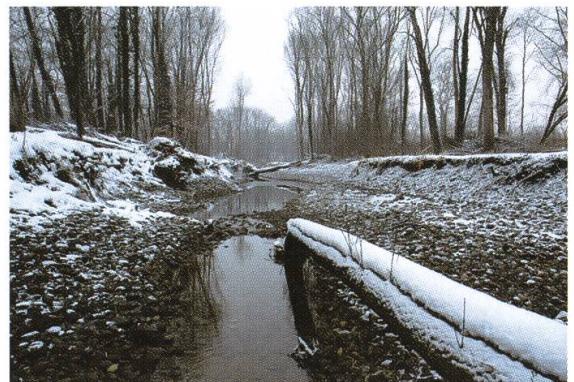
oben:  
**Aushub des Einlaufbereiches des oberen Seitenarmes.**

unten:  
**Winter im Bereich des oberen Seitenarmes.**

vom Reusslauf gesehen oberen Hälften wurde ein 475 Meter langer Seitenarm geschürft. Aus der so abgetrennten Landfläche entstand eine grosse Flussinsel. Weil sich die Reuss durch die früheren Korrekturen bis zur Stabilisierung durch den Bau der Grundschwellen über 1.5 Meter eingetieft hat, mussten die ehemaligen Seitenarmstrukturen nun maschinell tiefer gelegt werden. Es wurde ein Niveau gegraben, bei welchem das neue Seitengerinne bei einem mittleren durchschnittlichen Winterabfluss der Reuss von  $80 \text{ m}^3/\text{sec}$  gerade noch durchflossen wird. Die Uferböschungen wurden nicht gestaltet; dies soll die Dynamik des Wassers vornehmen. Ein gewisser Abtrag der Ufer ist erwünscht. Der Seitenarm verläuft etwa 20 bis 30 Meter entfernt vom Waldrand und den nachbarlichen Landwirtschaftsparzellen. Durch die Rechtskurve findet die hauptsächliche Erosion auf der Aussenseite, am linken Ufer, statt. Beim Übergang vom Hauptgerinne der Reuss in den Seitenarm wurde das rechte Ufer und die vorspringende Nase des linken mit Steinen der ehemaligen Uferverbauung befestigt. An der Aussenseite der neuen Insel zur Reuss wurde zur Aufwertung ein grösserer Uferanriss geschaffen. Vom neuen Seitenarm quer über die Insel zum Anriss an der Reuss ist eine Senke geschürft worden, die bei Hochwasser durchströmt werden soll. Im Bereich der ersten Etappe waren nur etwa 100 Meter harte Uferverbauung mit Bruchsteinen sichtbar; diese wurden ausnahmslos entfernt. In zwei Monaten Bauzeit sind etwa  $12\,000 \text{ m}^3$  Material geschürft worden; davon wurden  $2000 \text{ m}^3$  umgelagert,  $8000 \text{ m}^3$  abgeführt und  $2000 \text{ m}^3$  als Geschiebeanreicherung in die Reuss geschüttet.

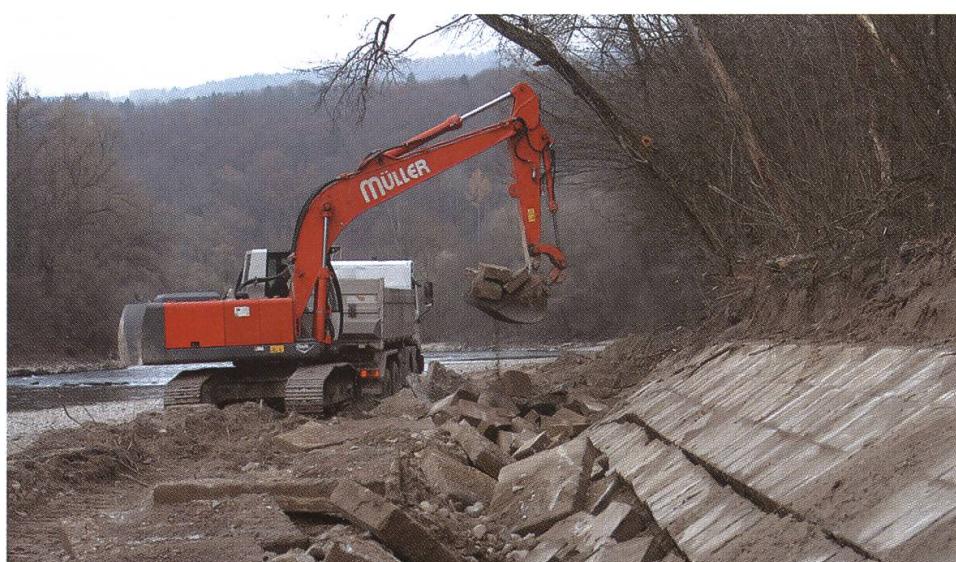
**Entfernung der Uferverbauung**, die in Reih und Glied gesetzten Betonklötze werden herausgerissen und abtransportiert.

Mit professioneller Betreuung fällten wiederum Zivildienstleistende die Bäume für die Schneise des zweiten Seitenarmes. Beim Räumen wurden sie diesmal tatkräftig von Schülern der Kantonschule Wettingen unterstützt. Bereits Mitte Dezember 2004 begann der Bagger die Baumstrünke herauszureißen, und der sandige Waldboden wurde im Bereich des Seitenarmes weggeschoben. Der seit dem Herbst ausserordentlich tiefe Wasserstand der Reuss, häufig um  $40 \text{ m}^3/\text{sec}$ , ermöglichte das Entfernen der meisten harten Uferverbauung vom Flussbett her. Der ganze untere Abschnitt von 650 Metern war mit aneinander gereihten Betonklötzen befestigt, die von der Oberkante des Ufers im etwa  $45^\circ$  Winkel bis knapp 2 Meter ins Flussbett reichten. Diese wurden

ohne Ausnahme herausgerissen, aufgeladen, abgeführt und im Kieswerk recycelt. An der Aussenseite der künftigen zweiten Insel wurde ein schmaler und nur 100 Meter langer Einschnitt gegraben. Dieser schmale Graben liegt weit weg vom Besucherstrom und soll vor allem dem erwarteten Biber und dem bereits ansässigen Eisvogel Lebensraum bieten. Genau im geplanten Einlaufbereich standen einige halbwüchsige Pappeln. Da es sich allenfalls um seltene Schwarzpappeln handelte, blieben sie vorläufig stehen. Für die genaue Abklärung wurden kleine Aststücke gesammelt und zur genetischen Untersuchung eingeschickt. Zwei Wochen später war klar, dass es sich um seltene Schwarzpappeln handelte; kurzerhand wurde der Einlauf

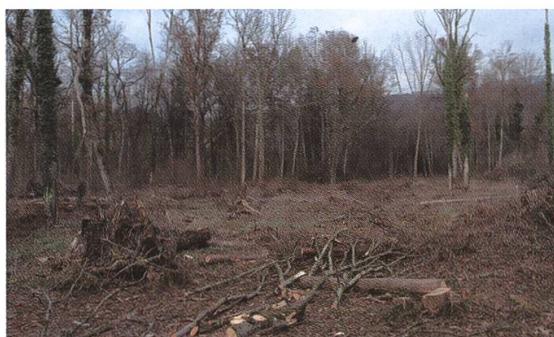
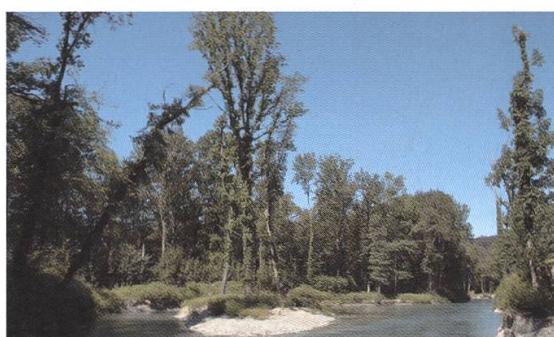
*oben:*  
**Nach dem Räumen.**  
*unten:*  
**Gleiche Ansicht  
nach der  
Renaturierung.**

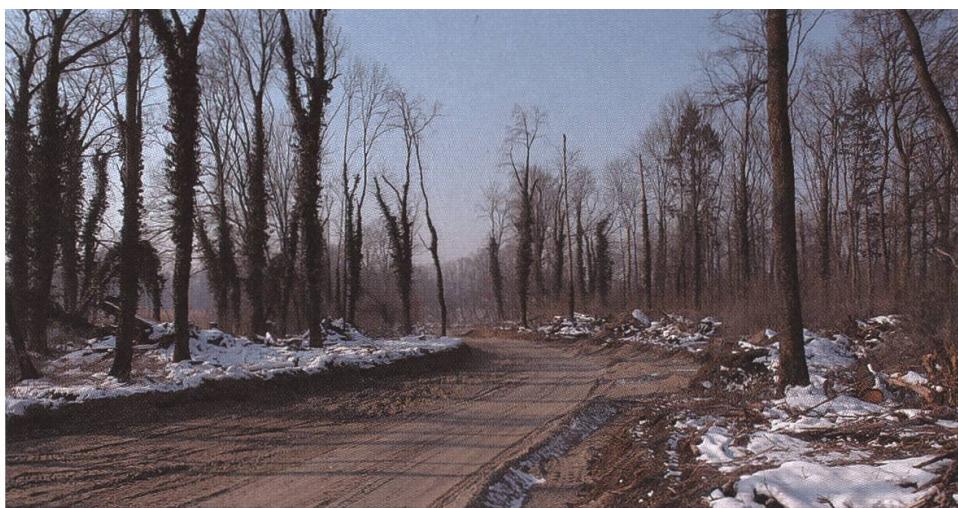
Unterer Seitenarm  
flussaufwärts nach dem  
Abschieben der  
sandigen Humusschicht.

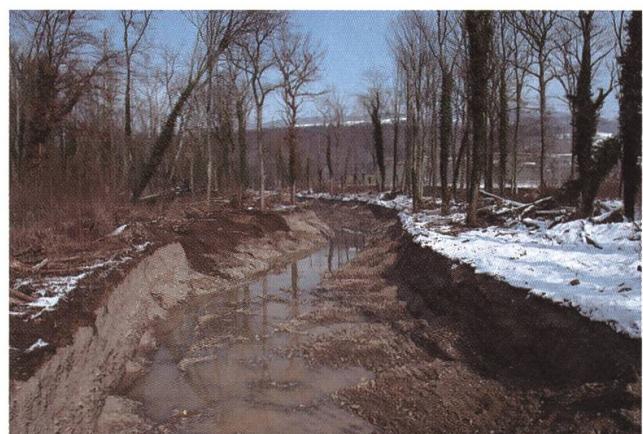
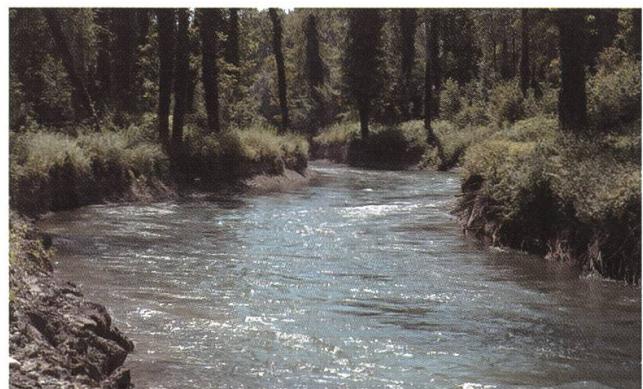
*oben:*  
Gleicher Abschnitt  
des unteren Seitenarmes  
flussabwärts  
**nach dem Abtiefen.**

*unten:*  
Gleicher Abschnitt  
mit Durchfluss  
bei normalem  
**Sommerwasserstand.**  
**Ausschnitt wie**  
**oberes Bild.**

kleine Insel. Der frühere Wald- und Wanderweg wurde am Schluss mit dem vom Seitengerinne stammenden sandigen Waldboden überschüttet und damit dem Auenwald zurückgegeben. Bereits spriessen darauf junge Bäume. Insgesamt sind 21 000 m<sup>3</sup> Material ausgegraben worden, davon wurden 15 000 m<sup>3</sup> abtransportiert und je 3000 m<sup>3</sup> umgelagert und als Kiesdepot in die Reuss geschüttet.

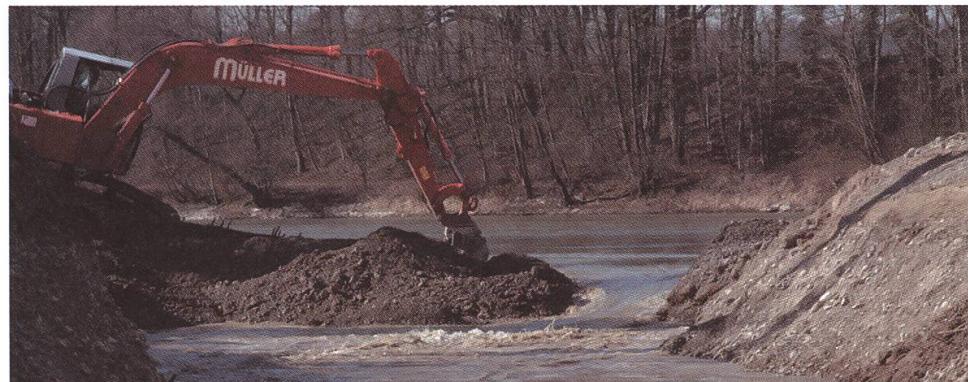
**Spektakulärer Durchstich des unteren Seitenarmes.**

Am 18. März 2004 wurde im kleinen Rahmen der Durchstich des ersten Seitenarmes vollzogen. Ein schmaler Damm verhinderte noch den Durchfluss, knapp einen Meter Höhenunterschied zeigte das Wasser vom Ober- zum Unterlauf. Der Bagger kappte diese letzte Barriere, und ein eindrucksvoller Schwall ergoss sich in den Seitenarm.

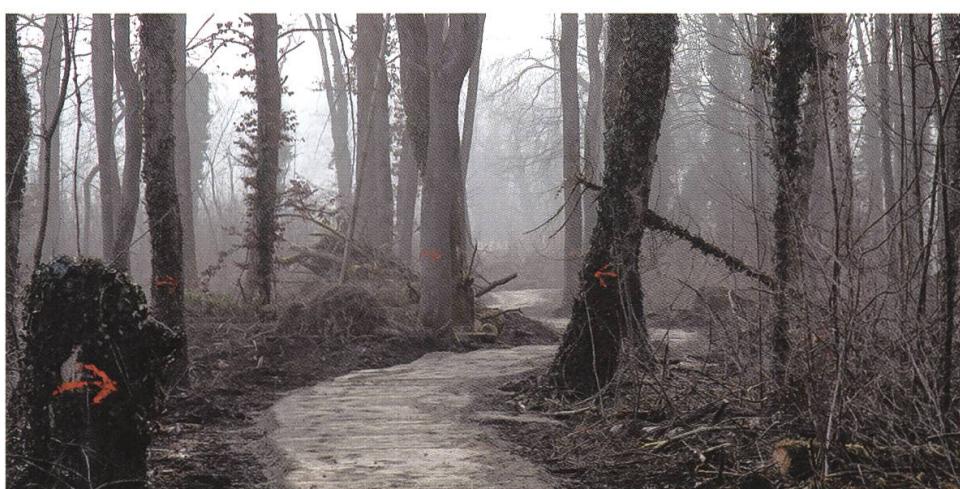
**Gestaltung des neuen Wanderweges,**  
die Pfeile führten den Bagger durch den Wald.

Vor der Auenrenaturierung führte ein Waldweg in einiger Entfernung zum Ufer der Reuss durch das Gebiet. Nur an einer Stelle war der Fluss durch die Bäume sichtbar. Dort befand sich auch ein durch Anlandungen schöner, sandiger Uferabschnitt, welcher zum Rasten einlud. Sonst war es ein Spaziergang im eher düsteren Fichtenwald. In der Mitte der Schlaufe bei der Querung der Gasleitung lag der Weg so nah am Ufer, dass der Fluss zwar sichtbar war, doch verunmöglichten die steilen verbauten Ufer den Gang zum Wasser. Durch das Graben der zwei Seitenarme wurde dieser bisherige Weg viermal unterbrochen. Bereits in einer ganz frühen Planungsphase war klar, dass es zu kostspielig wäre, den bestehenden Weg mit Brücken zu erhalten. Insbesondere Hochwasser würden eine grosse Höhe über Grund und eine stabile Bauweise verlangen. Deshalb wurde der Weg ganz neu durch die renaturierte Aue geführt. Die obere Hälfte führt ganz nah am Seitenarm entlang und bringt viel Wassererlebnis. Hier kann bei Hochwasser der Weg etwas weggespült werden. Schnell würde ein neuer Trampelpfad daneben einen Ersatz bilden. Entlang dem zweiten oder unteren Seitenarm ist der Weg etwas vom Gerinne entfernt angelegt worden. So sind Lebewesen wie Eisvogel oder Biber etwas ungestörter und geniessen hier den Vorrang. Dafür haben die Besucher das Erlebnis des Hartholzauenwald-Dschungels und des Waldrandsaumes. Ebenfalls Vortritt hat die Natur auf den beiden neuen Flussinseln. Als rücksichtsvolle Gäste sind aber Besucher nach wie vor willkommen. Als Übergang zur oberen Insel wurde eine Furt aus grossen Steinen gelegt. Bei mittlerem und niedrigem Wasserstand kann der Seitenarm überquert werden. Auf zwei

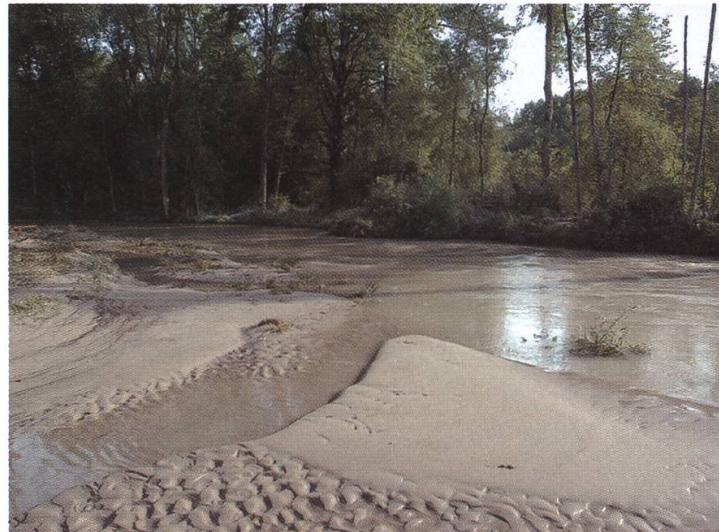
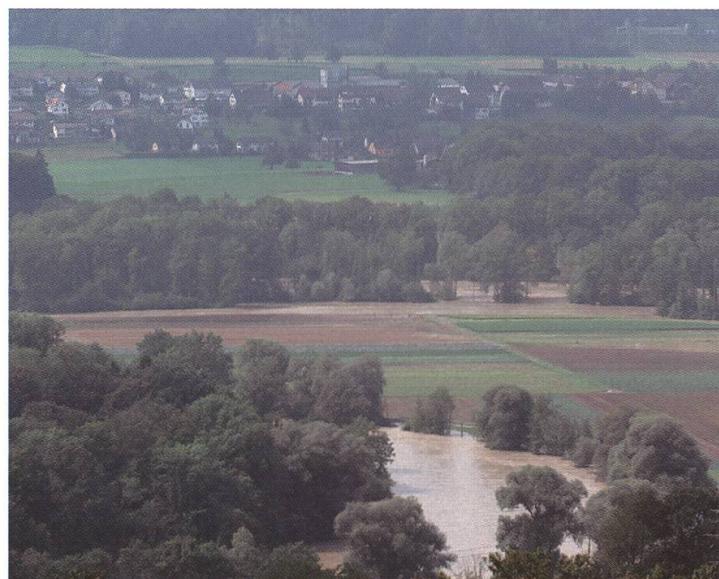
*oben:*  
**Ansandungen am Ufer und am Wanderweg** kurz nach dem Hochwasser 2005 im Mündungsbereich des oberen Seitenarmes.

*unten:*  
**Die Halbinsel Foort beim Hochwasser 2005** zwei Tage nach dem Höchststand.

Im 2005 deutete eigentlich gar nichts auf ein Hochwasser hin. Der Frühling war recht sonnig und eher trocken, der folgende Sommer dann nicht gerade schön, eher bewölkt, aber auch nicht speziell nass. Die Schneeschmelze war unterdessen vorbei, es rechnete niemand mehr mit einem Hochwasser. Überaus starke Niederschläge am Wochenende vom 20./21. August in den Voralpen der Zentralschweiz liessen die Flüsse ungeahnt stark anschwellen. Wegen der kleinen Emme aus dem Entlebuch führte die Reuss am Montag einen bisher noch nie gemessenen Rekordstand von  $860 \text{ m}^3/\text{sec}$ . (Messstation Mellingen). Das Wasser war so hoch, dass die Halbinsel Foort zur Hälfte unter Wasser stand. Das neue Auengebiet war etwa einen Meter überflutet. Die Reuss führte viel Treibholz und Sand mit. Je nach Strömung wurden teils ganze Sanddünen abgelagert oder Material weggeschwemmt. Die Gerinne wurden breiter, sind durch Geschiebeablagerungen dafür etwas weniger tief. Der Wanderweg und der hintere Bereich der kleinen Insel im unteren Seitenarm wurden komplett eingesandet, teilweise auch der kleine Einschnitt aussen an der Insel. Gemäss bisherigen Modellrechnungen hat es sich an der Reuss um ein sagenhaftes Jahrtausend-Hochwasser gehandelt.

Ein Jahrhundert-Hochwasser kurz vor der Renaturierung und ein noch grösseres danach haben eindrücklich die Nützlichkeit von Auen auch für den Hochwasserschutz gezeigt. Die früher unfreiwillige und jetzt gewollte Überschwemmung hält viel Wasser zurück und hilft mit, die schadenbringende Hochwasserspitze für die Flussunterlieger zu brechen. Erwartungsgemäss haben sich die Seitengerinne und die von der Verbauung befreiten Reussufer weiter entwickelt, die Schutzvorkehrungen für die nachbarliche Grundstücke und die Gasleitung haben standgehalten, die Furt mit Steinblöcken und die querenden Eichen haben dem Wasser getrotzt. Die erhoffte verbesserte Flussdynamik ist eingetreten. Im Bereich der Flora und Fauna können nach so kurzer Zeit natürlich noch keine genauen Aussagen gemacht werden. Im ganzen Gebiet ist bereits eine Vergrösserung der Artenvielfalt feststellbar: Der von Fichten befreite und aufgelichtete Auenwald hat sich bereits prächtig entwickelt, die entlang dem zweiten Seitenarm gepflanzten Schwarzpappeln sind angewachsen und schlagen lange Triebe, überall spriessen jungen Weiden. In den am Waldrand angelegten Tümpeln rufen Laubfrösche, im Auenwald flötet seit 2003 der Pirol, der Schwarzspecht hat 2005 Junge aufgezogen. Der Eisvogel jagt in den Seitenarmen nach kleinen Fischen und brütet in den entstandenen Steilufern, und Ende September 2005 wurden bereits die ersten Biberspuren im Gebiet gesichtet! Um die entstandene Vielfalt zu dokumentieren, ist vorgesehen, fünf Jahre
