Die Auenrenaturierung im Gebiet Foort, Eggenwil

Das Projekt von Major Tulla, und weshalb Regierungsräte immer wieder mit der Reuss zu tun haben

VON CHRISTOPH FLORY

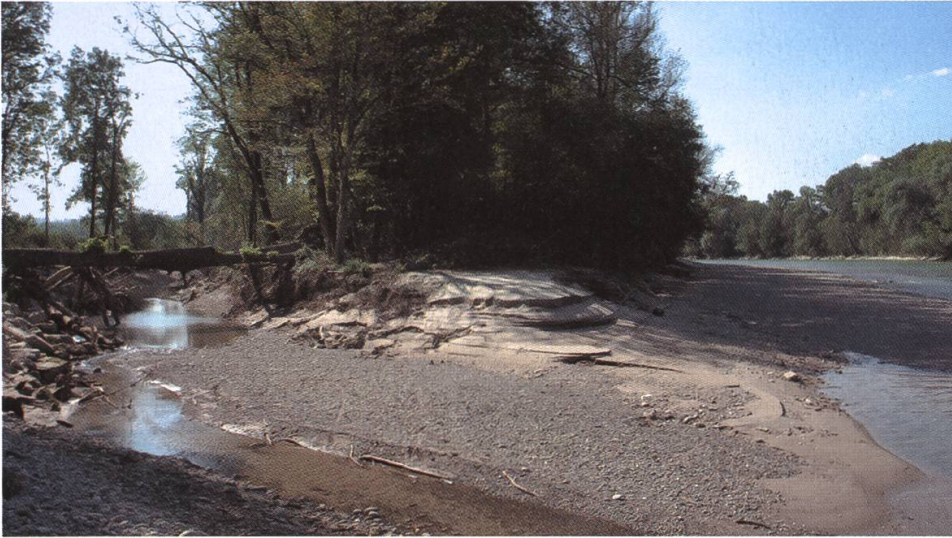
Mündung des zweiten Seitenarms bei sehr niedrigem Wasserstand, Übergang mit zwei umgelegten Stämmen.

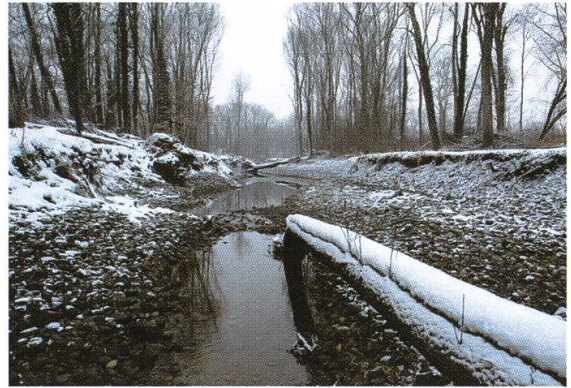
oben:
Aushub des Einlaufbereiches des oberen Seitenarmes.

unten:
Winter im Bereich des oberen Seitenarmes.

vom Reusslauf gesehen oberen Hälfte wurde ein 475 Meter langer Seitenarm geschürft. Aus der so abgetrennten Landfläche entstand eine grosse Flussinsel. Weil sich die Reuss durch die früheren Korrekturen bis zur Stabilisierung durch den Bau der Grundswellen über 1.5 Meter eingetieft hat, mussten die ehemaligen Seitenarmstrukturen nun maschinell tiefer gelegt werden. Es wurde ein Niveau gegraben, bei welchem das neue Seitengerinne bei einem mittleren durchschnittlichen Winterabfluss der Reuss von 80 m³/sec gerade noch durchflossen wird. Die Uferböschungen wurden nicht gestaltet; dies soll die Dynamik des Wassers vornehmen. Ein gewisser Abtrag der Ufer ist erwünscht. Der Seitenarm verläuft etwa 20 bis 30 Meter entfernt vom Waldrand und den nachbarlichen Landwirtschaftspartellen. Durch die Rechtskurve findet die hauptsächlichliche Erosion auf der Aussenseite, am linken Ufer, statt. Beim Übergang vom Hauptgerinne der Reuss in den Seitenarm wurde das rechte Ufer und die vorspringende Nase des linken mit Steinen der ehemaligen Uferverbauung befestigt. An der Aussenseite der neuen Insel zur Reuss wurde zur Aufwertung ein grösserer Uferanriss geschaffen. Vom neuen Seitenarm quer über die Insel zum Anriss an der Reuss ist eine Senke geschürft worden, die bei Hochwasser durchströmt werden soll. Im Bereich der ersten Etappe waren nur etwa 100 Meter harte Uferverbauung mit Bruchsteinen sichtbar; diese wurden ausnahmslos entfernt. In zwei Monaten Bauzeit sind etwa 12 000 m³ Material geschürft worden; davon wurden 2000 m³ umgelagert, 8000 m³ abgeführt und 2000 m³ als Geschiebeanreicherung in die Reuss geschüttet.

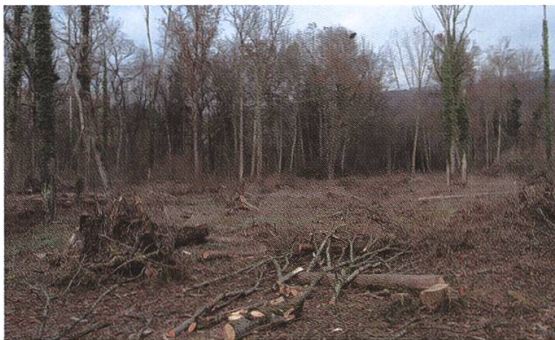
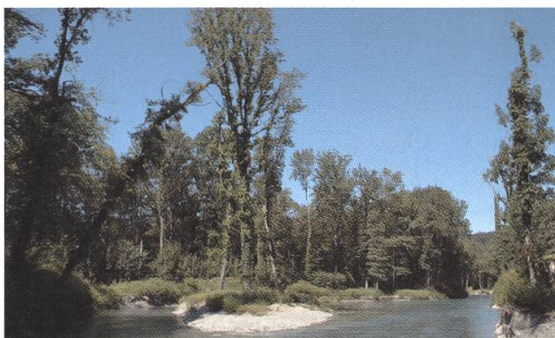
oben:
 Nach dem Räumen.
unten:
 Gleiche Ansicht
 nach der
 Renaturierung.

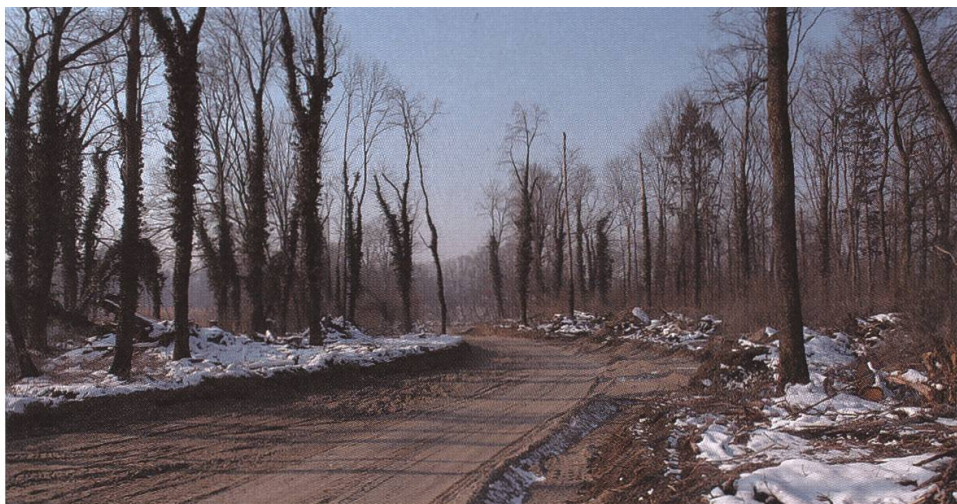
**Unterer Seitenarm
flussaufwärts nach dem
Abschieben der
sandigen Humusschicht.**

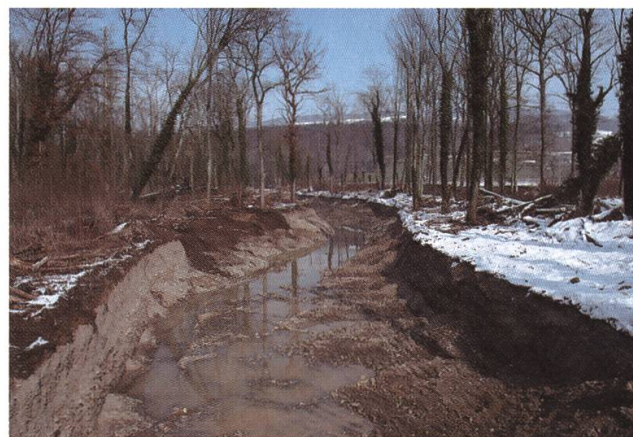
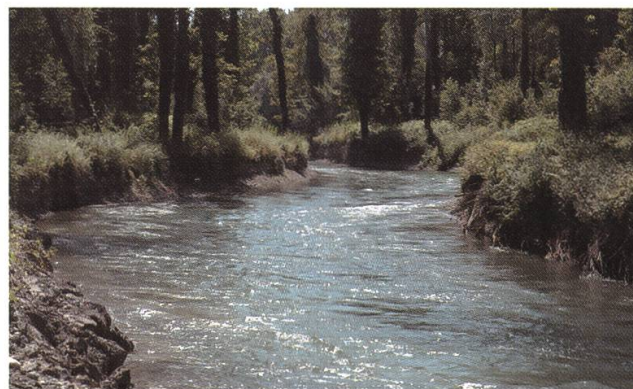
oben:
Gleicher Abschnitt
des unteren Seitenarmes
flussabwärts
nach dem Abtiefen.

unten:
Gleicher Abschnitt
mit Durchfluss
bei normalem
Sommerwasserstand.
*Ausschnitt wie
oberes Bild.*

kleine Insel. Der frühere Wald- und Wanderweg wurde am Schluss mit dem vom Seitengerinne stammenden sandigen Waldboden überschüttet und damit dem Auenwald zurückgegeben. Bereits spriessen darauf junge Bäume. Insgesamt sind 21 000 m³ Material ausgegraben worden, davon wurden 15 000 m³ abtransportiert und je 3000 m³ umgelagert und als Kiesdepot in die Reuss geschüttet.

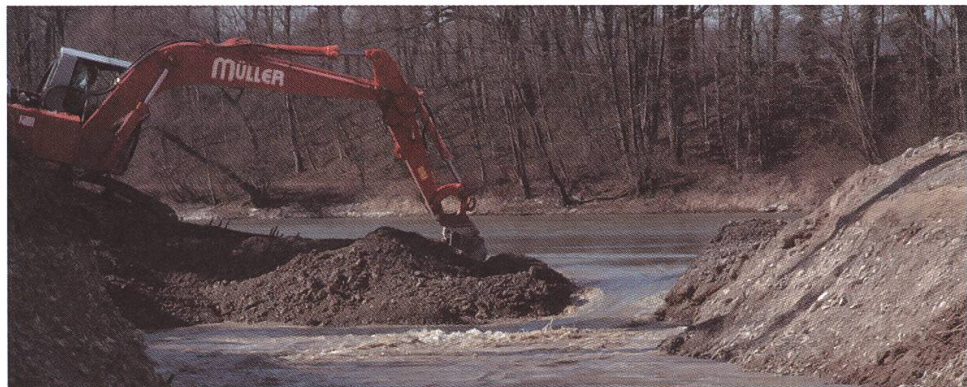
Spektakulärer Durchstich des unteren Seitenarmes.

Am 18. März 2004 wurde im kleinen Rahmen der Durchstich des ersten Seitenarmes vollzogen. Ein schmaler Damm verhinderte noch den Durchfluss, knapp einen Meter Höhenunterschied zeigte das Wasser vom Ober- zum Unterlauf. Der Bagger kappte diese letzte Barriere, und ein eindrucksvoller Schwall ergoss sich in den Seitenarm.

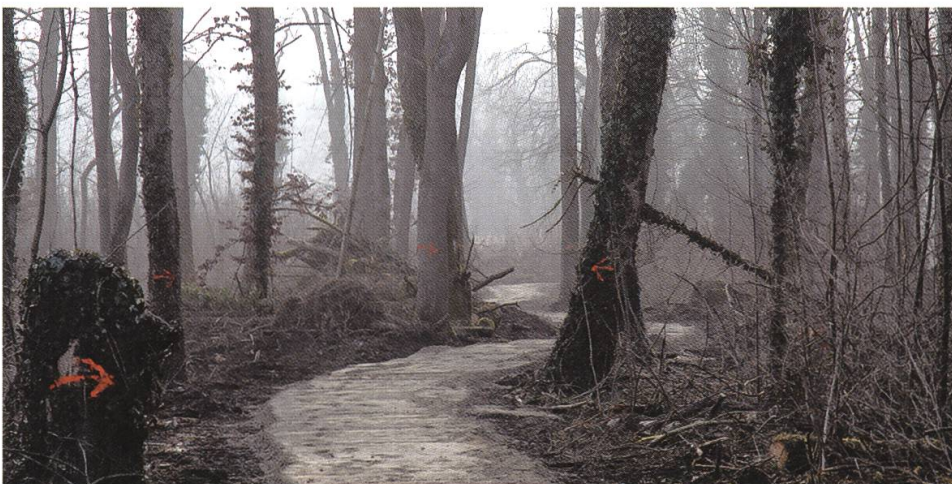
Gestaltung des neuen Wanderweges, die Pfeile führten den Bagger durch den Wald.

Vor der Auenrenaturierung führte ein Waldweg in einiger Entfernung zum Ufer der Reuss durch das Gebiet. Nur an einer Stelle war der Fluss durch die Bäume sichtbar. Dort befand sich auch ein durch Anlandungen schöner, sandiger Uferabschnitt, welcher zum Rasten einlud. Sonst war es ein Spaziergang im eher düsteren Fichtenwald. In der Mitte der Schlaufe bei der Querung der Gasleitung lag der Weg so nah am Ufer, dass der Fluss zwar sichtbar war, doch verunmöglichten die steilen verbauten Ufer den Gang zum Wasser. Durch das Graben der zwei Seitenarme wurde dieser bisherige Weg viermal unterbrochen. Bereits in einer ganz frühen Planungsphase war klar, dass es zu kostspielig wäre, den bestehenden Weg mit Brücken zu erhalten. Insbesondere Hochwasser würden eine grosse Höhe über Grund und eine stabile Bauweise verlangen. Deshalb wurde der Weg ganz neu durch die renaturierte Aue geführt. Die obere Hälfte führt ganz nah am Seitenarm entlang und bringt viel Wassererlebnis. Hier kann bei Hochwasser der Weg etwas weggespült werden. Schnell würde ein neuer Trampelpfad daneben einen Ersatz bilden. Entlang dem zweiten oder unteren Seitenarm ist der Weg etwas vom Gerinne entfernt angelegt worden. So sind Lebewesen wie Eisvogel oder Biber etwas ungestörter und geniessen hier den Vorrang. Dafür haben die Besucher das Erlebnis des Hartholzauenwald-Dschungels und des Waldrandsaumes. Ebenfalls Vortritt hat die Natur auf den beiden neuen Flussinseln. Als rücksichtsvolle Gäste sind aber Besucher nach wie vor willkommen. Als Übergang zur oberen Insel wurde eine Furt aus grossen Steinen gelegt. Bei mittlerem und niedrigem Wasserstand kann der Seitenarm überquert werden. Auf zwei

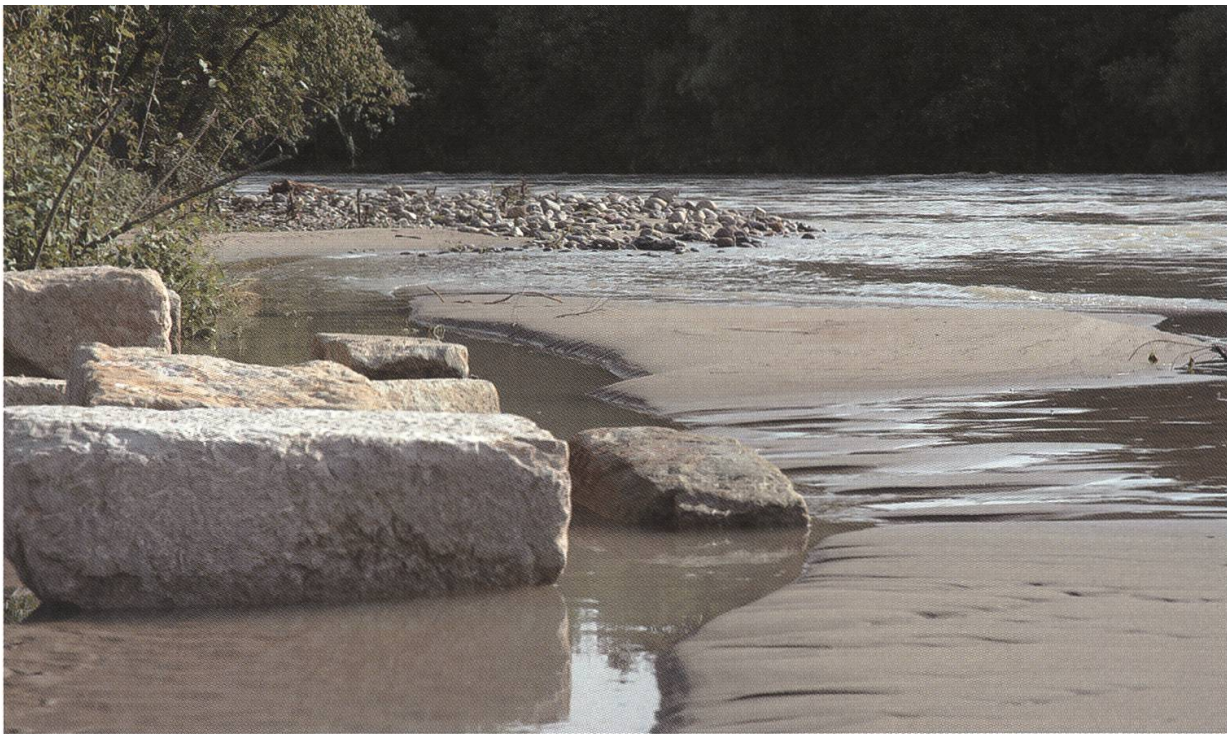
**Picknickplatz
mit Sitzsteinen aus
der ehemaligen
Uferverbauung**
kurz nach dem
Hochwasser 2005.

grossen, über den Seitenarm gelegten Eichen kann die untere Insel betreten werden. Zwischen den beiden neuen Seitengerinnen wurde ein Rastplatz mit Feuerstellen und Badestrand erstellt. Aus Rücksicht zur Natur soll das Picknicken und Feuern hier konzentriert stattfinden. Steine der ehemaligen Uferverbauung dienen als Sitzgelegenheiten und Tische. Das Befahren der neuen Seitenarme mit Booten ist untersagt, was an beiden Einlaufbereichen auch mit Tafeln markiert ist. Im neuen Auengebiet und im gesamten unteren Reusstal leisten im Sommerhalbjahr Zivildienstleistende Aufsicht. An zwei abwechselnden Tagen pro Woche geht eine Zweierpatrouille die Wege und Trampelpfade ab. Dabei werden mit Besuchern Gespräche geführt, Hundehalter auf die Leinenpflicht aufmerksam gemacht, fehlbare Bootsfahrer ermahnt, unachtsame Personen auf die markierten Naturschutzregeln aufmerksam gemacht und herumliegende Abfälle eingesammelt.
