Artikel: Die Auenrenaturierung im Gebiet Foort, Eggenwil: das Projekt von

Die Auenrenaturierung im Gebiet Foort, Eggenwil

Das Projekt von Major Tulla, und weshalb Regierungsräte immer wieder mit der Reuss zu tun haben

VON CHRISTOPH FLORY

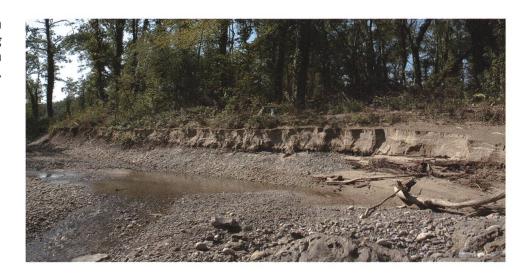
Erosion und Anlandung am unteren Seitenarm.

Eine Flusskurve hat zwei verschiedene Seiten. Die Innenseite wird Gleithang genannt; hier ist die Strömung sanfter und es besteht die Tendenz zur Ablagerung von Material. An der Aussenkurve, dem Prallhang, trägt der Fluss durch die stärkere Strömung meist im grösseren Stil Material ab. Durch den nach aussen strebenden Prallhang und den ihm durch Anlandung folgenden Gleithang vergrössert sich die Schlaufe und es bildet sich eine Halbinsel. Interessanterweise wird ein Schwung in der Regel von einem Gegenschwung eingeleitet und durch einen weiteren abgeschlossen. Im Gebiet Foort, flussgeografisch am rechten Reussufer gelegen, wird die Halbinsel von diesen Gegenschwüngen langsam eingeschnürt. Ohne Eingriffe würde die Reuss den Durchbruch am immer enger werdenden Flaschenhals irgendwann selbständig schaffen. Meistens wird der neue Lauf des Durchbruches bevorzugt, denn die kürzere Fliessstrecke weist ein stärkeres Gefälle auf. Die alte nicht mehr durchflossene Schlaufe verlandet und die temporäre Insel verwächst wieder mit dem Festland. Werden nun die vorherigen und nachfolgenden Kurven in die Betrachtung miteinbezogen, dann steht die Reussschlaufe Foort plötzlich im Wettbewerb mit den anderen Schlaufen. Ein Durchbruch ist unvermeidlich, die Frage ist jeweils nur, wo er schneller passiert. Ein solches Ereignis zieht dann eine Folge von Reaktionen nach sich. Beobachtbar ist dies heute noch an frei fliessenden Flüssen wie dem Amazonas. Verbauungen verhindern unterdessen eine solche Entwicklung an der Reuss. Die zwischenzeitlich gebauten Siedlungen, Strassen und Leitungen verunmöglichen diese natürliche Art der Landschaftsdynamik.

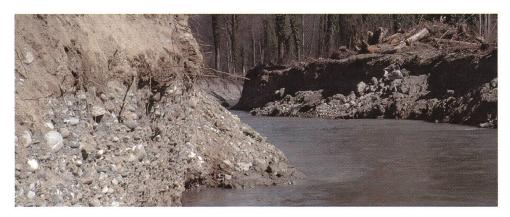
Steilufer am unteren Seitenarm, möglicher Brutplatz des Eisvogels.

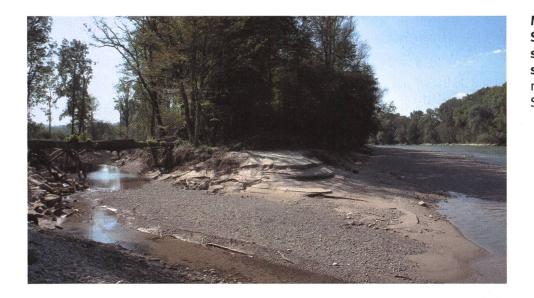
Mündung des zweiten Seitenarms bei sehr niedrigem Wasserstand, Übergang mit zwei umgelegten Stämmen.

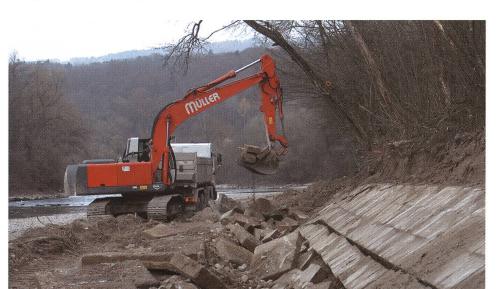
Entfernung der Uferverbauung, die in Reih und Glied gesetzten Betonklötze werden herausgerissen und abtransportiert.

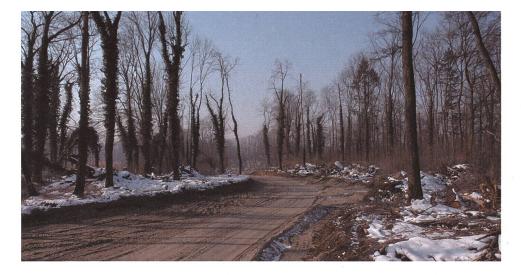
Unterer Seitenarm flussaufwärts nach dem Abschieben der sandigen Humusschicht.

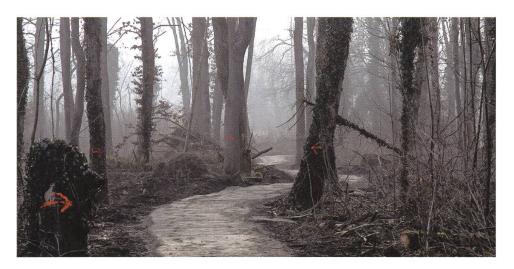
Gestaltung des neuen Wanderweges, die Pfeile führten den Bagger durch den Wald.

Vor der Auenrenaturierung führte ein Waldweg in einiger Entfernung zum Ufer der Reuss durch das Gebiet. Nur an einer Stelle war der Fluss durch die Bäume sichtbar. Dort befand sich auch ein durch Anlandungen schöner, sandiger Uferabschnitt, welcher zum Rasten einlud. Sonst war es ein Spaziergang im eher düsteren Fichtenwald. In der Mitte der Schlaufe bei der Querung der Gasleitung lag der Weg so nah am Ufer, dass der Fluss zwar sichtbar war, doch verunmöglichten die steilen verbauten Ufer den Gang zum Wasser. Durch das Graben der zwei Seitenarme wurde dieser bisherige Weg viermal unterbrochen. Bereits in einer ganz frühen Planungsphase war klar, dass es zu kostspielig wäre, den bestehenden Weg mit Brücken zu erhalten. Insbesondere Hochwasser würden eine grosse Höhe über Grund und eine stabile Bauweise verlangen. Deshalb wurde der Weg ganz neu durch die renaturierte Aue geführt. Die obere Hälfte führt ganz nah am Seitenarm entlang und bringt viel Wassererlebnis. Hier kann bei Hochwasser der Weg etwas weggespült werden. Schnell würde ein neuer Trampelpfad daneben einen Ersatz bilden. Entlang dem zweiten oder unteren Seitenarm ist der Weg etwas vom Gerinne entfernt angelegt worden. So sind Lebewesen wie Eisvogel oder Biber etwas ungestörter und geniessen hier den Vorrang. Dafür haben die Besucher das Erlebnis des Hartholzauenwald-Dschungels und des Waldrandsaumes. Ebenfalls Vortritt hat die Natur auf den beiden neuen Flussinseln. Als rücksichtsvolle Gäste sind aber Besucher nach wie vor willkommen. Als Übergang zur oberen Insel wurde eine Furt aus grossen Steinen gelegt. Bei mittlerem und niedrigem Wasserstand kann der Seitenarm überquert werden. Auf zwei

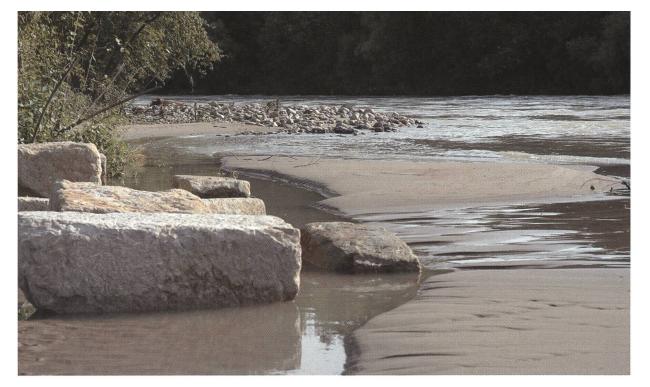
Picknickplatz mit Sitzsteinen aus der ehemaligen Uferverbauung kurz nach dem Hochwasser 2005.

grossen, über den Seitenarm gelegten Eichen kann die untere Insel betreten werden. Zwischen den beiden neuen Seitengerinnen wurde ein Rastplatz mit Feuerstellen und Badestrand erstellt. Aus Rücksicht zur Natur soll das Picknicken und Feuern hier konzentriert stattfinden. Steine der ehemaligen Uferverbauung dienen als Sitzgelegenheiten und Tische. Das Befahren der neuen Seitenarme mit Booten ist untersagt, was an beiden Einlaufbereichen auch mit Tafeln markiert ist. Im neuen Auengebiet und im gesamten unteren Reusstal leisten im Sommerhalbjahr Zivildienstleistende Aufsicht. An zwei abwechselnden Tagen pro Woche geht eine Zweierpatrouille die Wege und Trampelpfade ab. Dabei werden mit Besuchern Gespräche geführt, Hundehalter auf die Leinenpflicht aufmerksam gemacht, fehlbare Bootsfahrer ermahnt, unachtsame Personen auf die markierten Naturschutzregeln aufmerksam gemacht und herumliegende Abfälle eingesammelt.

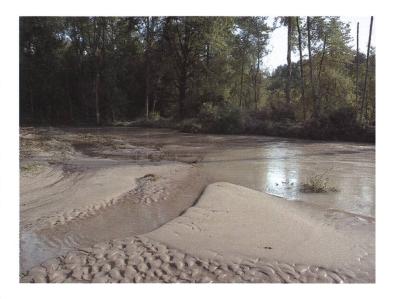
oben:
Ansandungen am Ufer
und am Wanderweg kurz nach dem
Hochwasser 2005
im Mündungsbereich des
oberen Seitenarmes.

liessen die Flüsse ungeahnt stark anschwellen. Wegen der kleinen Emme aus dem Entlebuch führte die Reuss am Montag einen bisher noch nie gemessenen Rekordstand von 860 m³/sec. (Messstation Mellingen). Das Wasser war so hoch, dass die Halbinsel Foort zur Hälfte unter Wasser stand. Das neue Auengebiet war etwa einen Meter überflutet. Die Reuss führte viel Treibholz und Sand mit. Je nach Strömung wurden teils ganze Sanddünen abgelagert oder Material weggeschwemmt. Die Gerinne wurden breiter, sind durch Geschiebeablagerungen dafür etwas weniger tief. Der Wanderweg und der hintere Bereich der kleinen Insel im unteren Seitenarm wurden komplett eingesandet, teilweise auch der kleine Einschnitt aussen an der Insel. Gemäss bisherigen Modellrechnungen hat es sich an der Reuss um ein sagenhaftes Jahrtausend-Hochwasser gehandelt.

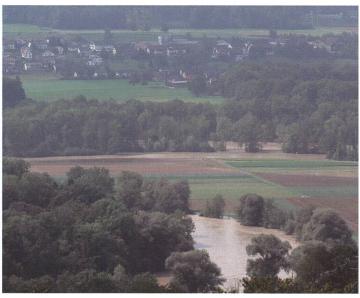
unten:
Die Halbinsel Foort
beim Hochwasser 2005
zwei Tage nach
dem Höchststand.

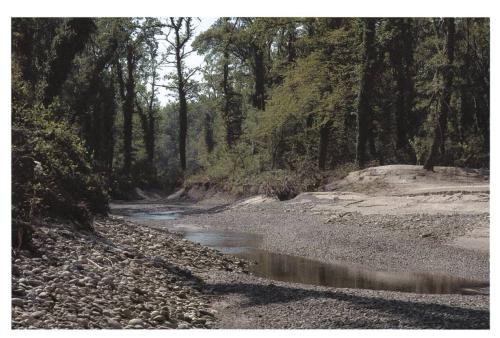
Unterer Seitenarm, idyllisches Bild drei Wochen nach dem Hochwasser 2005.
