Die Auenrenaturierung im Gebiet Foort, Eggenwil

Das Projekt von Major Tulla, und weshalb Regierungsräte immer wieder mit der Reuss zu tun haben

VON CHRISTOPH FLORY

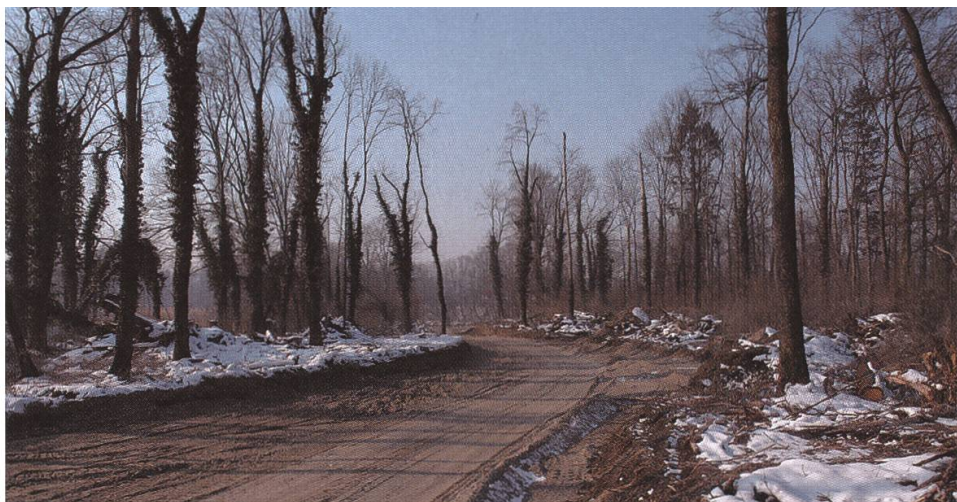
**Unterer Seitenarm
flussaufwärts nach dem
Abschieben der
sandigen Humusschicht.**

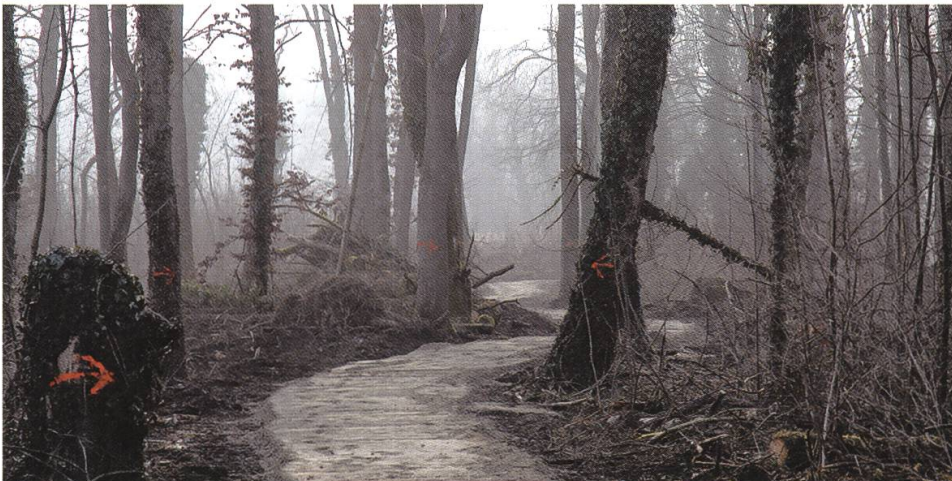
Gestaltung des neuen Wanderweges, die Pfeile führten den Bagger durch den Wald.
