**Artikel:** St. Klara Kapelle, Bremgarten : Restaurierungsbericht der Firma Hagenbuch  
**Autor:** [s.n.]  
**DOI:** <https://doi.org/10.5169/seals-965387>

## St. Klara Kapelle, Bremgarten

RESTAURIERUNGSBERICHT DER FIRMA HAGENBUCH

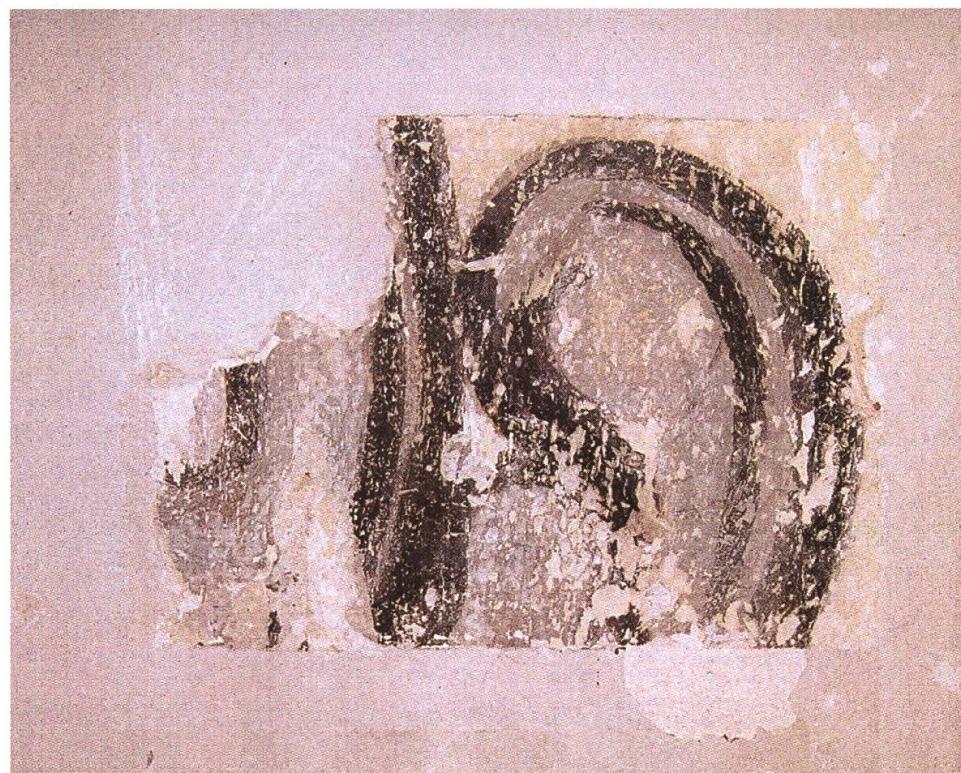
Untersuche zeigten, dass die Wände mit Dispersion überstrichen waren. Diese zu entfernen, wäre sehr aufwendig gewesen. Da darunter Wandmalereien vermutet werden, rät Herr Siegrist, die Wandflächen mit einer gut reversiblen Leimfarbe zu überstreichen. Von uns wurde rechts des Hauptportals ein ca. 30 cm<sup>2</sup> grosses Freilegemuster erstellt mit der originalen Grisaillemalerei.

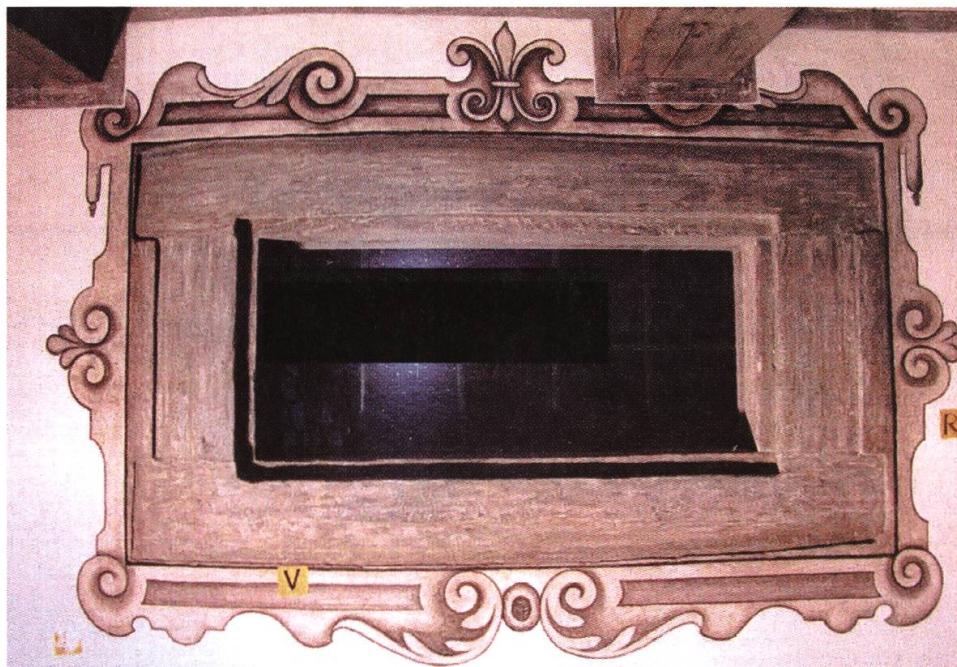
Während mehr als zwei Jahrhunderten verfügte das Kloster über kein eigenes Gotteshaus. Erst im Zusammenhang mit der Erneuerung des Klostergebäudes begann Maurermeister Hieronymus Kuster anfangs 1625 mit dem Bau einer Kirche, für die man seit 1623 Werkstücke hergerichtet hatte. Die Grundsteinlegung wurde am 27. April 1625 durch Abt Jodokus Singisen von Muri vorgenommen. Die Grisaillemalereien dürften von gleicher Hand wie auch die Malereien im Kreuzgang Hermetschwil, gemacht sein. Siehe nachstehendes Bild.

Die Malereien werden auch um Fenster und Türen vermutet. Es ist wichtig, dass in naher Zukunft der Dispersionsanstrich entfernt wird. Durch den kompakten Anstrich bleibt die Feuchtigkeit im Mörtel und beschädigt die Malereien. Es bildet sich eine Versalzung, bis der Mörtel abgestossen wird. Das bedeutet, dass dadurch wertvolle Bilder zerstört werden und der Nachwelt verloren gehen.

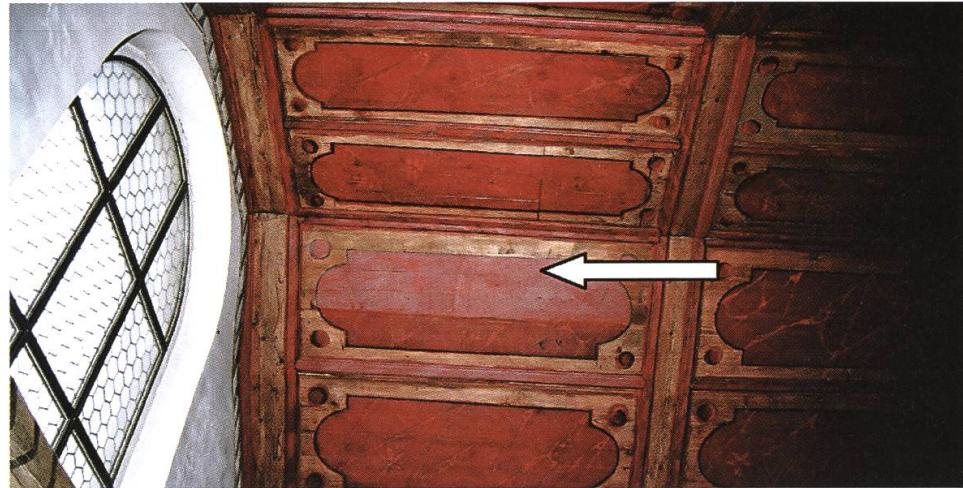
*Die Holzdecke* wurde bereits in den 60er Jahren auf die originale Fassung freigelegt. Es wurden damals verschiedentlich neue Bretter eingesetzt und die Malerei ergänzt. Die Oberflächenbehandlung der neu ersetzen Bretter ist mit den Jahren milchig und blind geworden. Diese Lackschäden mussten wieder aufegalisiert werden. Mit einem Mattöl wurden sie den originalen Brettern angepasst.

Der Pfeil zeigt  
eine matte Stelle in der  
Holzdecke.

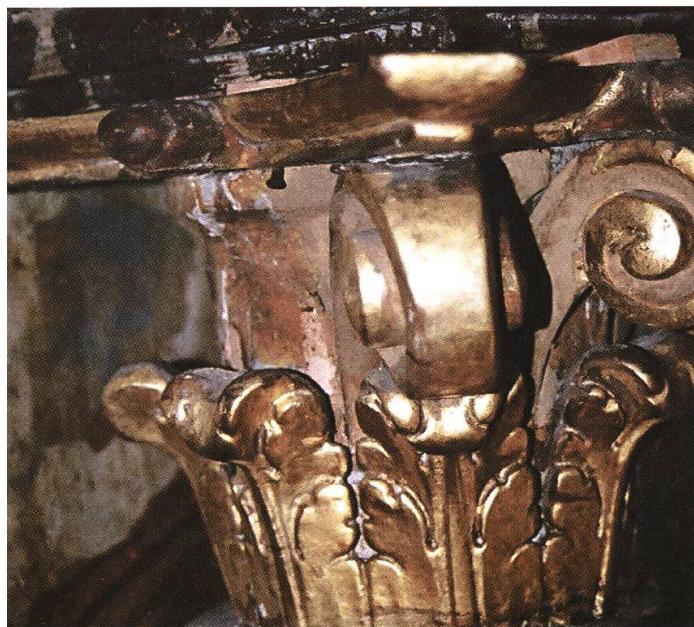
*Foto links zeigt das Kranzgesimse des Hauptaltares. Die Fassung blättert mit der Kreidegrundierung weg.*

Für das Restaurierungskonzept entschied man, dass der Ist-Zustand gereinigt und gefestigt wird. Die verschiedenen Vergoldungsarten wurden einander besser angepasst. Oxydierte Retouchen in Bronze wurden entfernt und mit Blattgold oder zum Teil mit Pudergold restauriert. Verschiedentlich mussten Profile neu geschnitten und ergänzt werden.

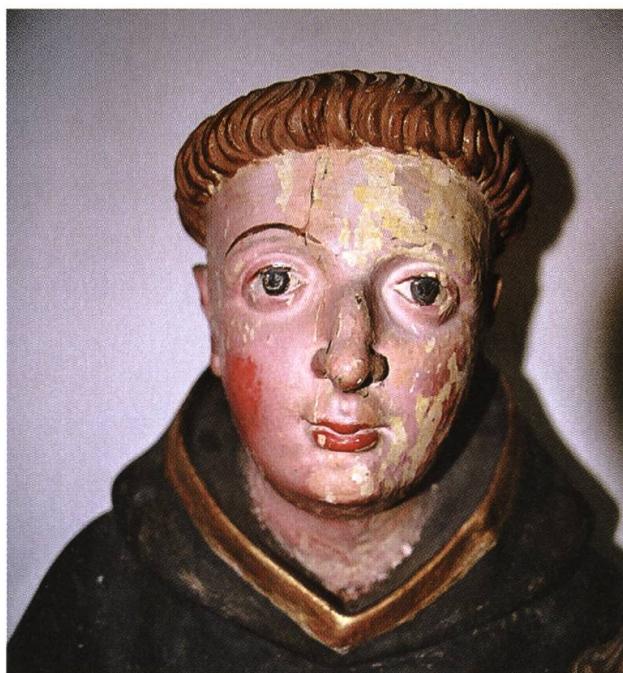
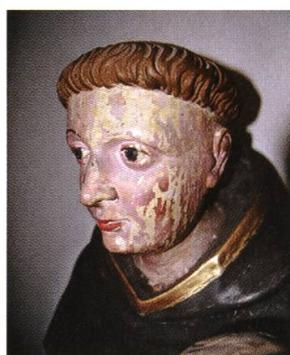
## **Antonius von Padua**

Der Ist-Zustand der farbigen Fassung blättert sehr stark. Dies ist vor allem der extremen Sonnenbestrahlung anzulasten. Die vom Sonnenlicht geschützteren Teile sind um einiges besser erhalten. Unter der Fassung zeigt sich eine stark verglaste Schellackgrundierung. Diese führte angeblich zur schlechten Haftung. Die Fassung dürfte bei der letzten Renovation neu angebracht worden sein. Das Inkarnat musste vollständig entfernt werden. Die verglaste *Schellackgrundierung* wurde mit Spiritus angelöst. Die Fassung musste neu angebracht werden.

Die Bilder zeigen die stark blätternde Fassung des Inkarnates.

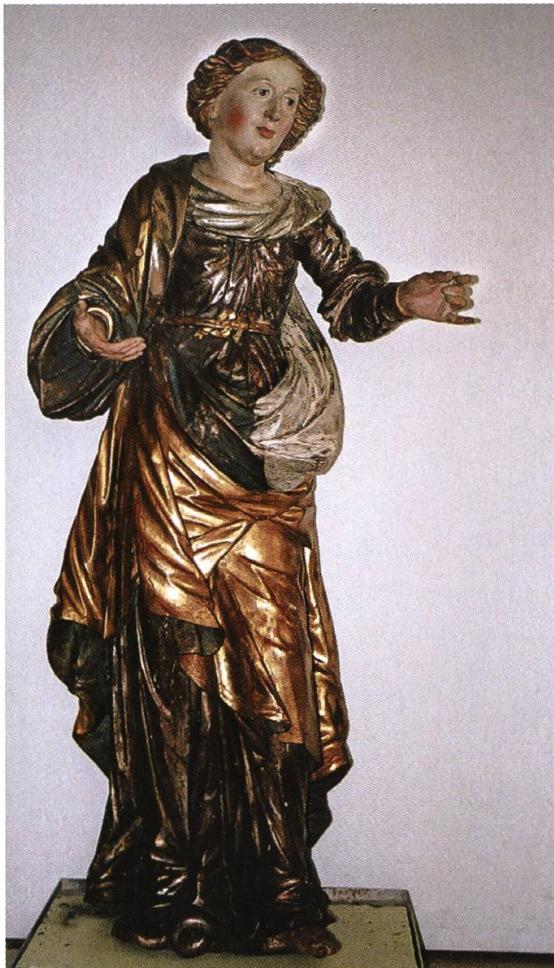
## **Madonna mit Jesuskind, linker Seitenaltar**

Die Figur zeigt im Ist-Zustand zwei Fassungen. Die letzten Reparaturfassungen sind farblich sehr schlecht gewählt. Um die Figur wieder einem lesbareren und dem Original entsprechenden Befunde anzunähern, muss die Figur teilweise freigelegt werden. Die Kantonale Denkmalpflege wünscht daher einen umfassenden Untersuchungsbericht. Die weitere Restaurierung wird zurückgestellt, bis die Finanzierung gesichert ist.

Das Inkarnat liegt auf der gleichen Kreidegrundschicht wie auch der Kragen und der Umhang (Innenseite). Das Inkarnat weist diverse Reparaturübermalungen auf. Die Figur ist nicht direkt dem

Ungewöhnlich zeigt sich die Fassung der Haare: Eine *Polimentvergoldung* auf rotem Kreidegrund. Die Vergoldung wurde mit dem *Achat* poliert. Unter dem Kreidegrund sind die Haare braun gefasst.

Der Halskragen, der im Ist-Zustand eine Silberfassung auf weissem Poliment aufweist, ist im Original Silber auf orange-rotem Poliment.

Das Leibkleid zeigt im Ist-Zustand eine stark oxydierte Versilberung. Das Blattsilber ist auf Rotpoliment aufgelegt. Unter der bestehenden Fassung sind Spuren von grün-blauer Lüstrierung erkennbar. Die *Lüstriierung* kommt der Fassung des Hauptaltares sehr nahe.

Der Gurt mit Schlaufe zeigt im Ist-Zustand eine Polimentvergoldung auf rotem Poliment. Im Original ist der Gurt versilbert und rot lüstriert.
