St. Klara Kapelle, Bremgarten

RESTAURIERUNGSBERICHT DER FIRMA HAGENBUCH

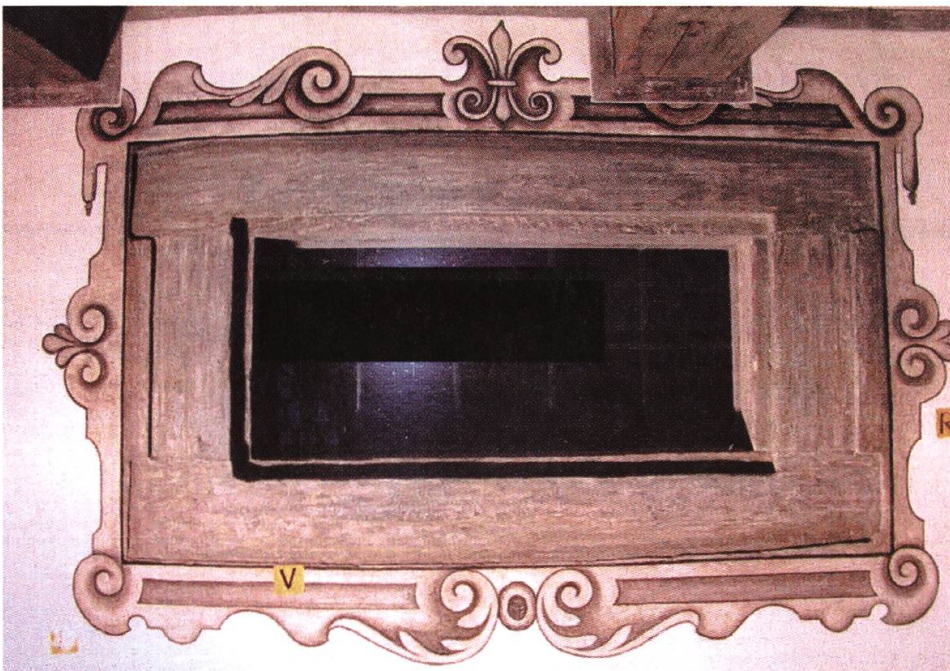
Während mehr als zwei Jahrhunderten verfügte das Kloster über kein eigenes Gotteshaus. Erst im Zusammenhang mit der Erneuerung des Klostergebäudes begann Maurermeister Hieronymus Kuster anfangs 1625 mit dem Bau einer Kirche, für die man seit 1623 Werkstücke hergerichtet hatte. Die Grundsteinlegung wurde am 27. April 1625 durch Abt Jodokus Singisen von Muri vorgenommen. Die Grisaillemalereien dürften von gleicher Hand wie auch die Malereien im Kreuzgang Hermetschwil, gemacht sein. Siehe nachstehendes Bild.

Die Malereien werden auch um Fenster und Türen vermutet. Es ist wichtig, dass in naher Zukunft der Dispersionsanstrich entfernt wird. Durch den kompakten Anstrich bleibt die Feuchtigkeit im Mörtel und beschädigt die Malereien. Es bildet sich eine Versalzung, bis der Mörtel abgestossen wird. Das bedeutet, dass dadurch wertvolle Bilder zerstört werden und der Nachwelt verloren gehen.

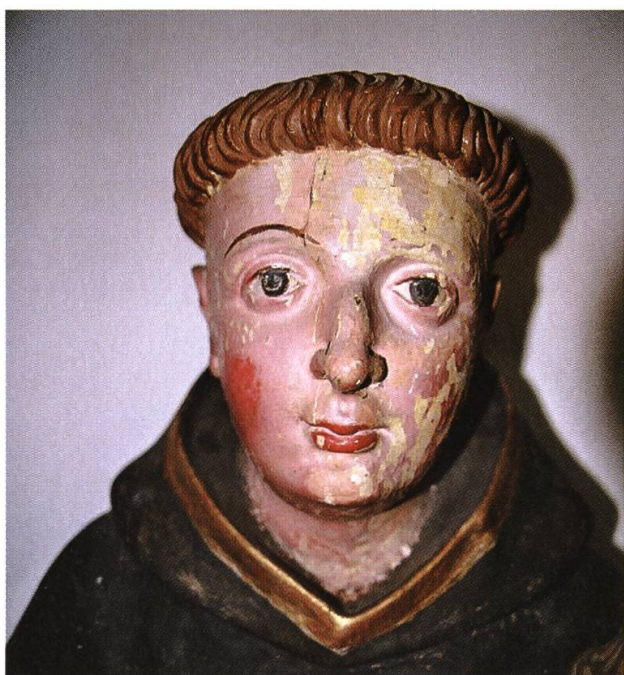
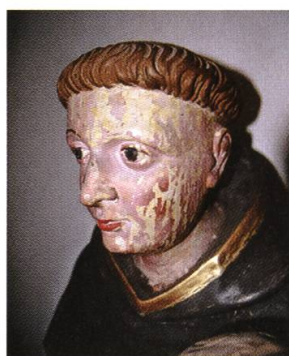
Antonius von Padua

Der Ist-Zustand der farbigen Fassung blättert sehr stark. Dies ist vor allem der extremen Sonnenbestrahlung anzulasten. Die vom Sonnenlicht geschützteren Teile sind um einiges besser erhalten. Unter der Fassung zeigt sich eine stark verglaste Schellackgrundierung. Diese führte angeblich zur schlechten Haftung. Die Fassung dürfte bei der letzten Renovation neu angebracht worden sein. Das Inkarnat musste vollständig entfernt werden. Die verglaste *Schellackgrundierung* wurde mit Spiritus angelöst. Die Fassung musste neu angebracht werden.

Die Bilder zeigen die stark blätternde Fassung des Inkarnates.
