Artikel: St. Klara Kapelle, Bremgarten: Restaurierungsbericht der Firma

St. Klara Kapelle, Bremgarten

RESTAURIERUNGSBERICHT DER FIRMA HAGENBUCH

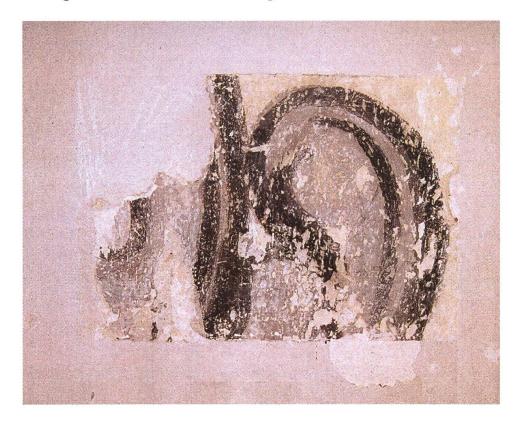
Untersuche zeigten, dass die Wände mit Dispersion überstrichen waren. Diese zu entfernen, wäre sehr aufwendig gewesen. Da darunter Wandmalereien vermutet werden, rät Herr Siegrist, die Wandflächen mit einer gut reversiblen Leimfarbe zu überstreichen. Von uns wurde rechts des Hauptportals ein ca. 30 cm² grosses Freilegemuster erstellt mit der originalen Grisaillemalerei.

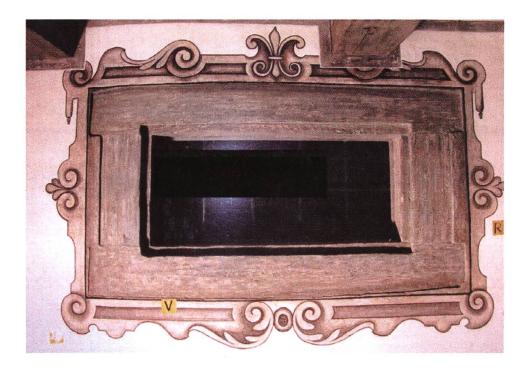
Während mehr als zwei Jahrhunderten verfügte das Kloster über kein eigenes Gotteshaus. Erst im Zusammenhang mit der Erneuerung des Klostergebäudes begann Maurermeister Hieronymus Kuster anfangs 1625 mit dem Bau einer Kirche, für die man seit 1623 Werkstücke hergerichtet hatte. Die Grundsteinlegung wurde am 27. April 1625 durch Abt Jodokus Singisen von Muri vorgenommen. Die Grisaillemalereien dürften von gleicher Hand wie auch die Malereien im Kreuzgang Hermetschwil, gemacht sein. Siehe nachstehendes Bild.

Die Malereien werden auch um Fenster und Türen vermutet. Es ist wichtig, dass in naher Zukunft der Dispersionsanstrich entfernt wird. Durch den kompakten Anstrich bleibt die Feuchtigkeit im Mörtel und beschädigt die Malereien. Es bildet sich eine Versalzung, bis der Mörtel abgestossen wird. Das bedeutet, dass dadurch wertvolle Bilder zerstört werden und der Nachwelt verloren gehen.

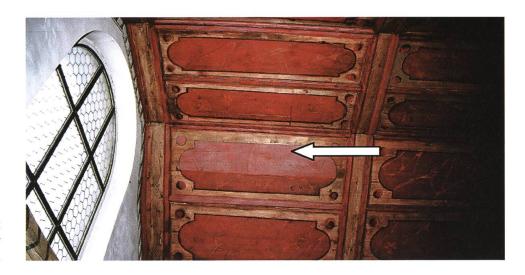
Die Holzdecke wurde bereits in den 60er Jahren auf die originale Fassung freigelegt. Es wurden damals verschiedentlich neue Bretter eingesetzt und die Malerei ergänzt. Die Oberflächenbehandlung der neu ersetzten Bretter ist mit den Jahren milchig und blind geworden. Diese Lackschäden mussten wieder aufegalisiert werden. Mit einem Mattöl wurden sie den originalen Brettern angepasst.

Der Pfeil zeigt eine matte Stelle in der **Holzdecke.**

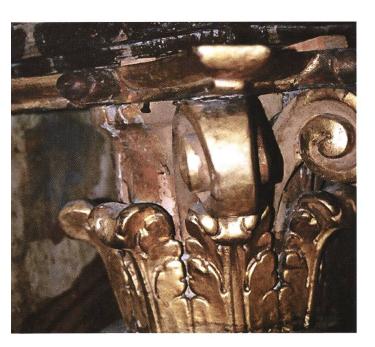
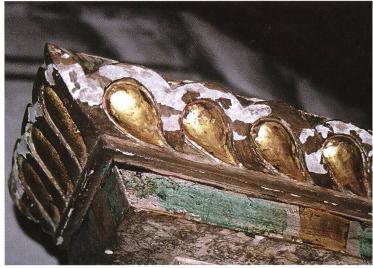
Foto links zeigt das
Kranzgesimse des
Hauptaltares.
Die Fassung blättert
mit der Kreidegrundierung weg.

Foto rechts zeigt ein Kapitell des rechten Seitenaltares, Kreidegrund mit fehlender Volute. Für das Restaurierungskonzept entschied man, dass der Ist-Zustand gereinigt und gefestigt wird. Die verschiedenen Vergoldungsarten wurden einander besser angepasst. Oxydierte Retouchen in Bronze wurden entfernt und mit Blattgold oder zum Teil mit Pudergold restauriert. Verschiedentlich mussten Profile neu geschnitzt und ergänzt werden.

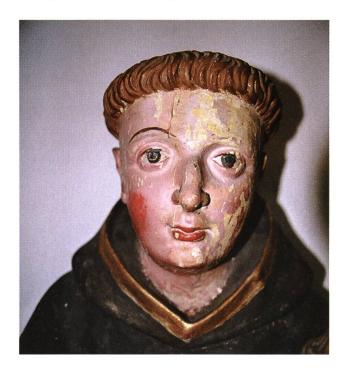
Antonius von Padua

Der Ist-Zustand der farbigen Fassung blättert sehr stark. Dies ist vor allem der extremen Sonnenbestrahlung anzulasten. Die vom Sonnenlicht geschützteren Teile sind um einiges besser erhalten. Unter der Fassung zeigt sich eine stark verglaste Schellackgrundierung. Diese führte angeblich zur schlechten Haftung. Die Fassung dürfte bei der letzten Renovation neu angebracht worden sein. Das Inkarnat musste vollständig entfernt werden. Die verglaste *Schellackgrundierung* wurde mit Spiritus angelöst. Die Fassung musste neu angebracht werden.

Die Bilder zeigen die stark blätternde Fassung des Inkarnates.

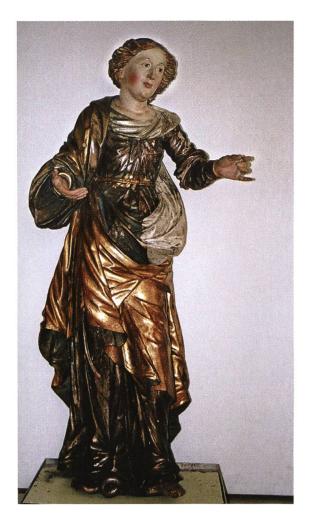
Madonna mit Jesuskind, linker Seitenaltar

Die Figur zeigt im Ist-Zustand zwei Fassungen. Die letzten Reparaturfassungen sind farblich sehr schlecht gewählt. Um die Figur wieder einem lesbareren und dem Original entsprechenden Befunde anzunähern, muss die Figur teilweise freigelegt werden. Die Kantonale Denkmalpflege wünscht daher einen umfassenden Untersuchungsbericht. Die weitere Restaurierung wird zurückgestellt, bis die Finanzierung gesichert ist.

Das Inkarnat liegt auf der gleichen Kreidegrundschicht wie auch der Kragen und der Umhang (Innenseite). Das Inkarnat weist diverse Reparaturübermalungen auf. Die Figur ist nicht direkt dem

Sonnenlicht ausgesetzt und daher in viel besserem Zustand als der Heilige Antonius auf dem rechten Seitenaltar.

Ungewöhnlich zeigt sich die Fassung der Haare: Eine *Polimentvergoldung* auf rotem Kreidegrund. Die Vergoldung wurde mit dem *Achat* poliert. Unter dem Kreidegrund sind die Haare braun gefasst.

Der Halskragen, der im Ist-Zustand eine Silberfassung auf weissem Poliment aufweist, ist im Original Silber auf orange-rotem Poliment.

Das Leibkleid zeigt im Ist-Zustand eine stark oxydierte Versilberung. Das Blattsilber ist auf Rotpoliment aufgelegt. Unter der bestehenden Fassung sind Spuren von grün-blauer Lüstrierung erkennbar. Die *Lüstrierung* kommt der Fassung des Hauptaltares sehr nahe.

Der Gurt mit Schlaufe zeigt im Ist-Zustand eine Polimentvergoldung auf rotem Poliment. Im Original ist der Gurt versilbert und rot lüstriert.
