**Artikel:** St. Klara Kapelle, Bremgarten : Restaurierungsbericht der Firma Hagenbuch  
**Autor:** [s.n.]  
**DOI:** <https://doi.org/10.5169/seals-965387>

## St. Klara Kapelle, Bremgarten

RESTAURIERUNGSBERICHT DER FIRMA HAGENBUCH

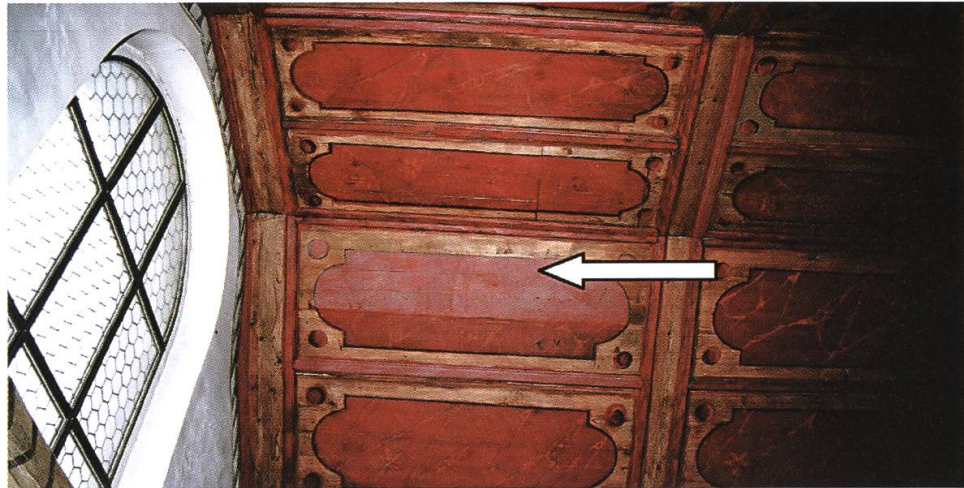
*Die Holzdecke* wurde bereits in den 60er Jahren auf die originale Fassung freigelegt. Es wurden damals verschiedentlich neue Bretter eingesetzt und die Malerei ergänzt. Die Oberflächenbehandlung der neu ersetzten Bretter ist mit den Jahren milchig und blind geworden. Diese Lackschäden mussten wieder aufgefalsiert werden. Mit einem Mattöl wurden sie den originalen Brettern angepasst.

Der Pfeil zeigt eine matte Stelle in der Holzdecke.

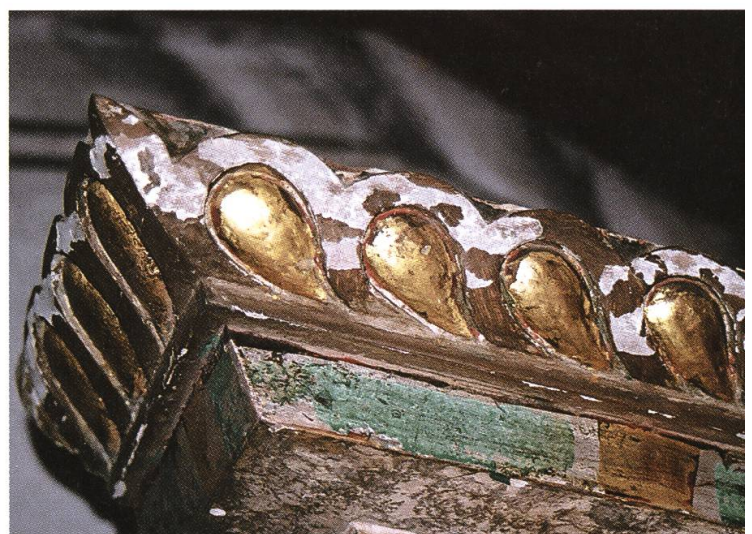
Foto rechts zeigt ein Kapitell des rechten Seitenaltars, Kreidegrund mit fehlender Volute.

Für das Restaurierungskonzept entschied man, dass der Ist-Zustand gereinigt und gefestigt wird. Die verschiedenen Vergoldungsarten wurden einander besser angepasst. Oxydierte Retouchen in Bronze wurden entfernt und mit Blattgold oder zum Teil mit Pudergold restauriert. Verschiedentlich mussten Profile neu geschnitzt und ergänzt werden.

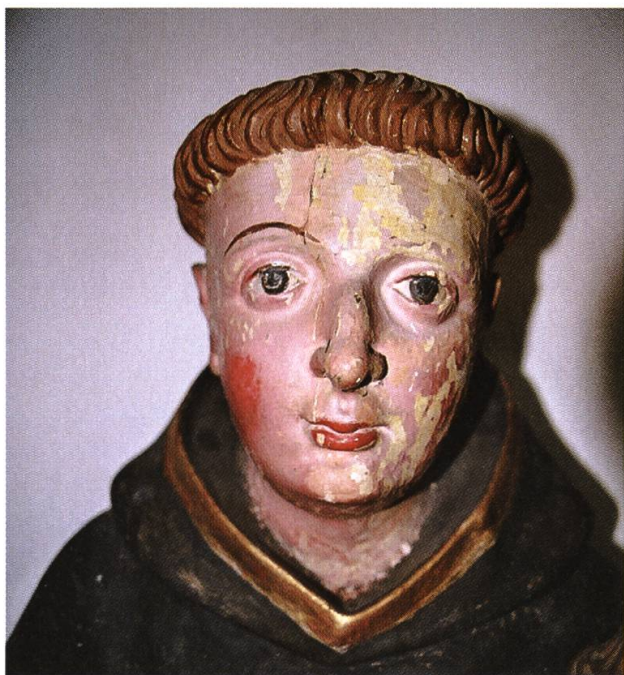
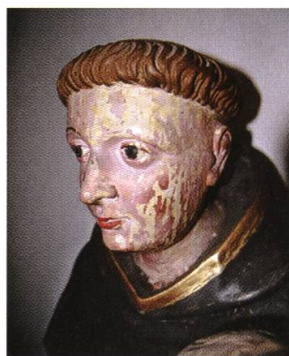
Der Ist-Zustand der farbigen Fassung blättert sehr stark. Dies ist vor allem der extremen Sonnenbestrahlung anzulasten. Die vom Sonnenlicht geschützteren Teile sind um einiges besser erhalten. Unter der Fassung zeigt sich eine stark verglaste Schellackgrundierung. Diese führte angeblich zur schlechten Haftung. Die Fassung dürfte bei der letzten Renovation neu angebracht worden sein. Das Inkarnat musste vollständig entfernt werden. Die verglaste *Schellackgrundierung* wurde mit Spiritus angelöst. Die Fassung musste neu angebracht werden.

Die Bilder zeigen die stark blätternde Fassung des Inkarnates.

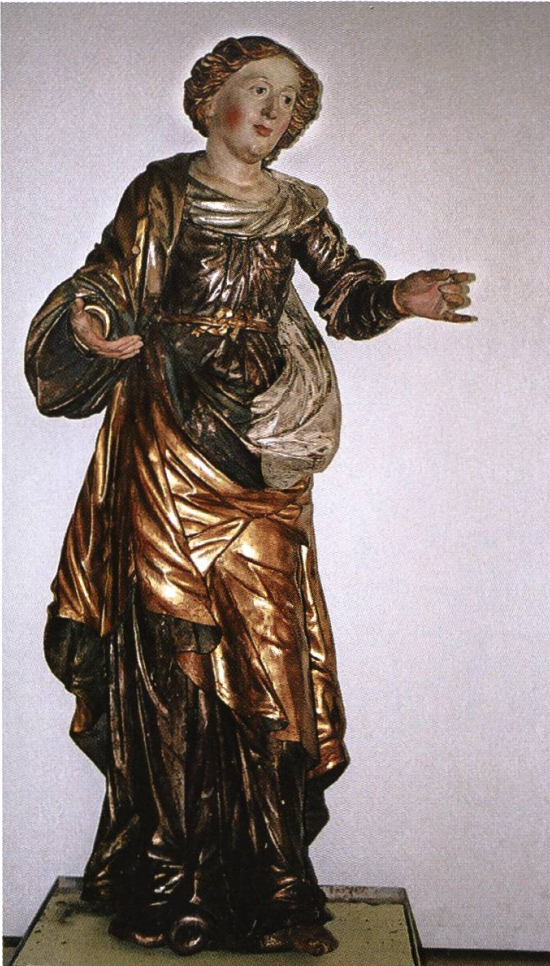
Die Figur zeigt im Ist-Zustand zwei Fassungen. Die letzten Reparaturfassungen sind farblich sehr schlecht gewählt. Um die Figur wieder einem lesbareren und dem Original entsprechenden Befunde anzunähern, muss die Figur teilweise freigelegt werden. Die Kantonale Denkmalpflege wünscht daher einen umfassenden Untersuchungsbericht. Die weitere Restaurierung wird zurückgestellt, bis die Finanzierung gesichert ist.

Das Inkarnat liegt auf der gleichen Kreidegrundschrift wie auch der Kragen und der Umhang (Innenseite). Das Inkarnat weist diverse Reparaturübermalungen auf. Die Figur ist nicht direkt dem

Ungewöhnlich zeigt sich die Fassung der Haare: Eine *Polimentvergoldung* auf rotem Kreidegrund. Die Vergoldung wurde mit dem *Achat* poliert. Unter dem Kreidegrund sind die Haare braun gefasst.

Der Halskragen, der im Ist-Zustand eine Silberfassung auf weissem Poliment aufweist, ist im Original Silber auf orange-rottem Poliment.

Das Leibkleid zeigt im Ist-Zustand eine stark oxydierte Versilberung. Das Blattsilber ist auf Rotpoliment aufgelegt. Unter der bestehenden Fassung sind Spuren von grün-blauer Lüstriertung erkennbar. Die *Lüstriertung* kommt der Fassung des Hauptaltars sehr nahe.

Der Gurt mit Schlaufe zeigt im Ist-Zustand eine Polimentvergoldung auf rotem Poliment. Im Original ist der Gurt versilbert und rot lüstriert.
