Eine Epoche geht zu Ende

Zur Ausmusterung der Triebwagen BDe 8/8

HUBERT FISCHER

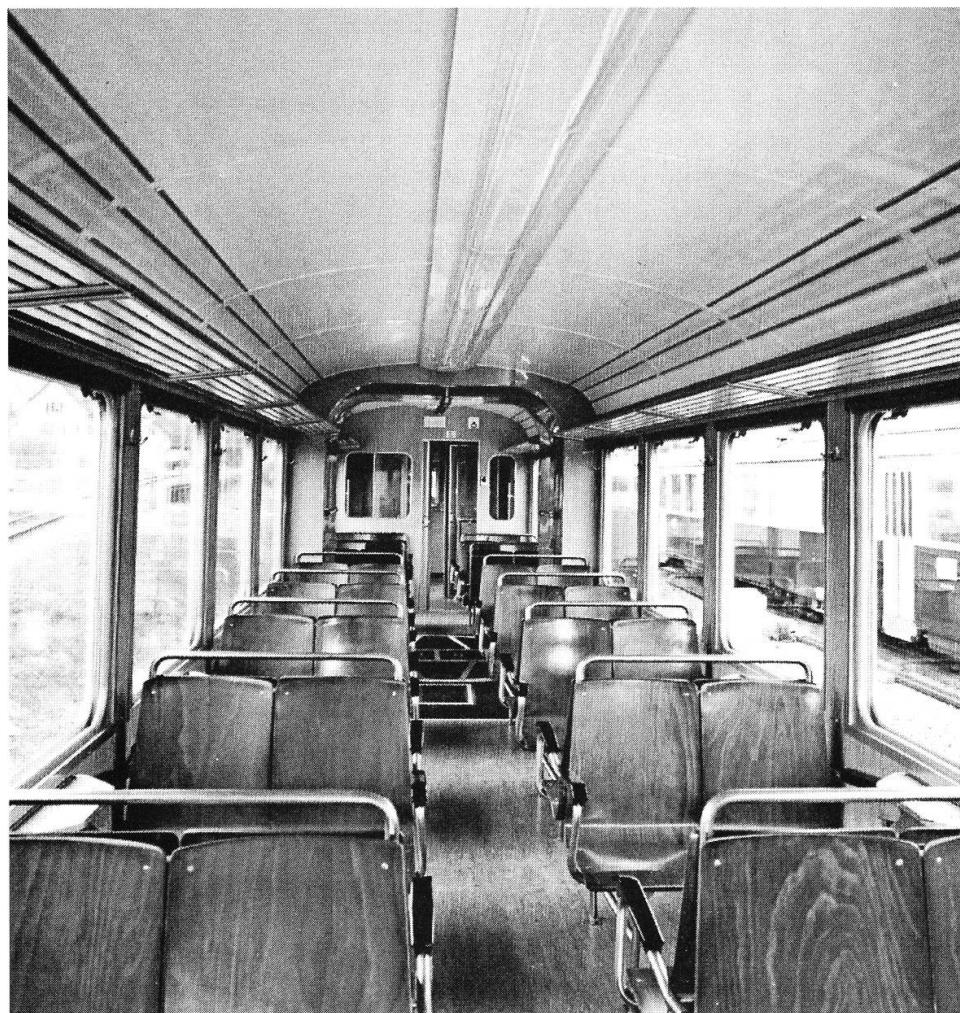
Damals moderner Komfort: **Die Sitze mit Pressholzschalen.** Sie wurden später mit Polstern ergänzt.

Die Innenausstattung der Fahrgastabteile galt zu dieser Zeit als äusserst modern. Über den Komfort der tramähnlichen Be- stuhlung aus Pressholzschalen kann man geteilter Meinung sein. Auch die Warmluftheizaggregate sind aus meiner Sicht nicht das «Gelbe vom Ei»: Es ist entweder zu warm oder zu kalt. Und dies ist je nach Sitzplatz noch verschieden. Man erzählt, dass es sogar schon vorgekommen sei, dass einem Reisenden die Gummistiefel schmolzen. Zur Information der Fahrgäste sind Innen- und Aus- senlautsprecher vorhanden. Für die Beleuchtung wurde längs im Fahrgastraum ein Leuchtband mit Fluoreszenzröhren angeordnet. Die je an beiden Seiten längsseitig montierten Gepäckablagen ge- ben dem Reisenden ein gutes Raumgefühl.

Beim Packabteil wurde nach einem Versuch 1997 definitiv die Trennwand ausgebaut, und es bietet so Platz für Kinderwagen, Velo und Koffer. Auch die Pressholzschalen, welche an das Zürchertram erinnerten, sind unter den Sitzpolstern nicht mehr zu erkennen. Die Aufhebung des Raucherabteils am 31. Mai 1987 wird – je nach Gewohnheit – den Einen mehr und den Anderen weniger präsent sein.

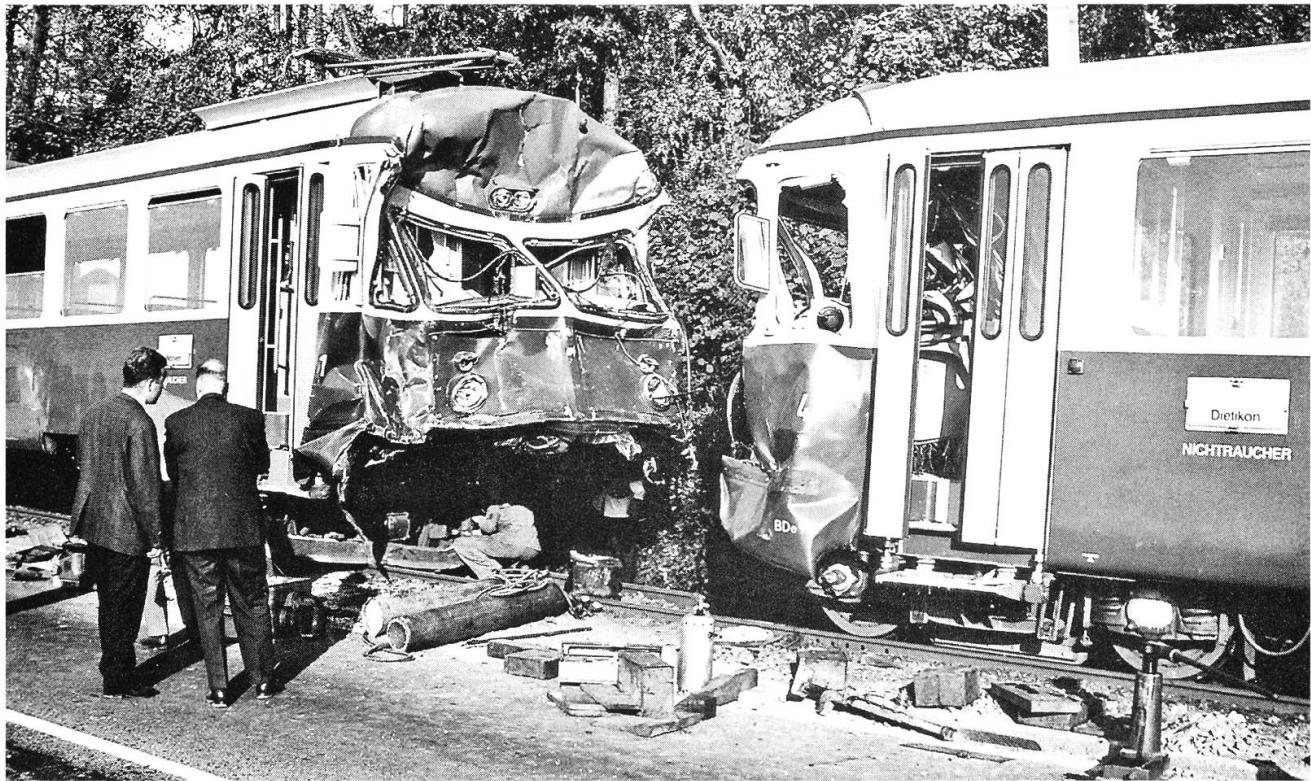
Zugsunglück bei der Haltestelle Heintrüti.

Am 20. Oktober 1969
stießen zwei Züge
der BDB frontal
zusammen. Das
Unglück forderte
zwei Tote und über
40 Verletzte.

Wegen eines Zusammenstosses, wie er sich am 22. Oktober 1969 in der Heinrüti ereignete, liess man eine ASEGA Zugsicherung einbauen. Dazu wurden am Wagenboden des BDe 8/8, Sender befestigt. Diese nutzte man auch im automatischen Betrieb, um die Hauptsignale auf Grün zu stellen. Dabei war es wichtig, dass der Wagenführer am richtigen Ort, genau bei einem bestimmten Profilposten, anhielt und so die Einschaltschleife zwischen Schienen und Schwelle aktivieren konnte. Bei einigen Triebwagen funktioniert dies einwandfrei, bei anderen nicht. Für die Angestellten der Werkstatt war klar, dass es nicht am Fahrzeug liegen konnte, da ja alle Sender am gleichen Querträger des Wagenbodens montiert waren. Später stellte sich jedoch heraus, dass es die Wagonfabrik Schlieren bei der Herstellung mit den Toleranzen nicht so genau genommen hatte. Die Position der Querträger unter den einzelnen Fahrzeugen wiesen Differenzen von bis zu 80 Zentimetern auf.
