Zeitschrift: Bremgarter Neujahrsblätter
Herausgeber: Schodoler-Gesellschaft
Band: - (2012)

Artikel: Die Sanierung des Bollhauses
Autor: Weibel, Marcel
DOI: <https://doi.org/10.5169/seals-965377>

Die Sanierung des Bollhauses

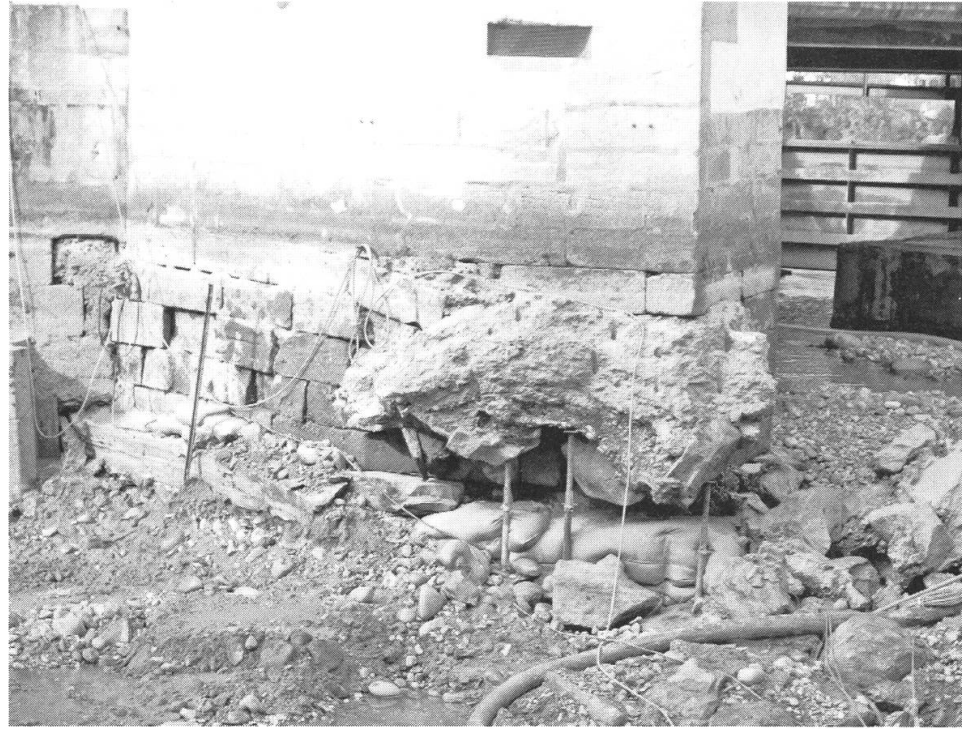
Mit zement-
gefüllten Kunststoff-
säcken und mit
Abstützungen wurde
das Bollhaus 2009
provisorisch gesichert.
(Foto Beat Zeier)

Gestützt auf diesen Expertenbericht wurde das Bollhaus aus Sicherheitsgründen vorübergehend geschlossen. Um das Gebäude zu sichern, füllten Taucher im Juni 2009 als Sofortmassnahme die Hohlräume unter Wasser mit zementgefüllten Kunststoffsäcken aus.

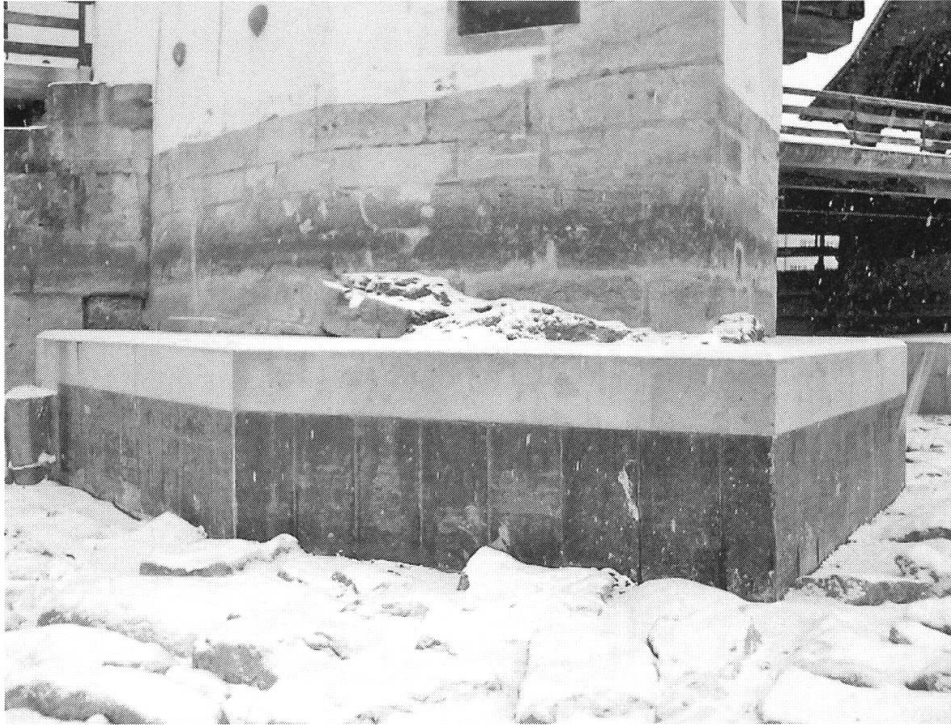
**Das sanierte
Fundament des
Bollhauses**

Zum Schluss wurden noch die Risse in der Fassade saniert und das ganze Gebäude gestrichen. Nun steht das Bollhaus wieder auf sicheren «Füssen» und erstrahlt in neuem Glanze.
