**Artikel:** Die Sanierung des Bollhauses  
**Autor:** Weibel, Marcel  
**DOI:** <https://doi.org/10.5169/seals-965377>

## Die Sanierung des Bollhauses

MARCEL WEIBEL

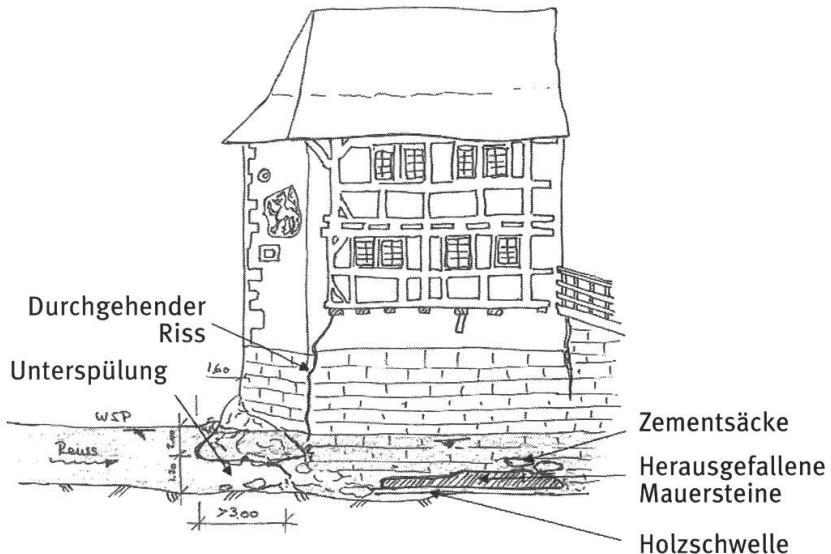
Bei einer gründlichen Unterwasserinspektion an den Widerlagern und Brückenpfeilern der Holzbrücke am 15. Januar 2009 stellte der tauchende Bauingenieur gravierende Schäden fest: eine grössere Unterkolkung (Auswaschung des aus Blocksteinen und Kies bestehenden Erdreiches bis 1.5 m unter die Bollhausmauern) sowie massive Schäden an der Fundation (im Wasserspiegelbereich Steinfugenbreiten bis 4 cm, herausgefallene Mauersteine, bereits früher mit Zementsäcken instand gestellte Stellen herausgespült). Zudem wurden auch verschiedene Risse in der Fassade über dem Wasserspiegel dokumentiert. Das Fazit des Bauingenieurs lautete:

«Die Auswaschungen, Setzungen und Löcher in den Mauern des Bollhauses haben das Gebäude massiv geschwächt. Die vertikalen Risse in den Fassaden zeigen dies deutlich auf. Ein Teileinsturz des Gebäudes kann nicht ausgeschlossen werden. Eine sofortige Unterfangung des Gebäudes erachten wir als zwingend notwendig.»

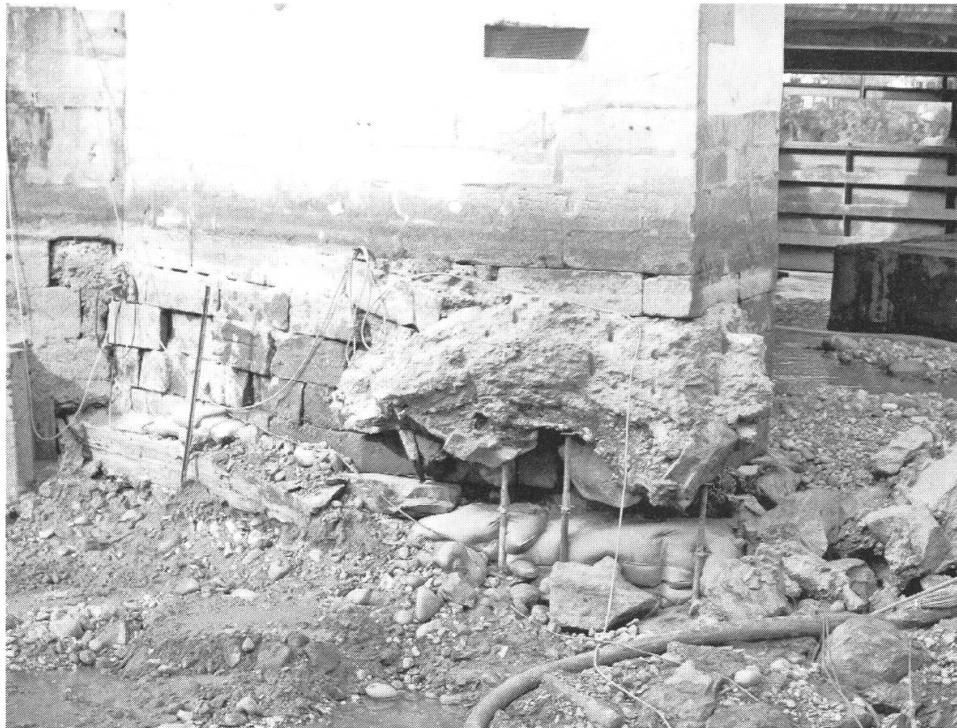
**Mit zement-gefüllten Kunststoff-säcken und mit Abstützungen wurde das Bollhaus 2009 provisorisch gesichert.  
(Foto Beat Zeier)**

Gestützt auf diesen Expertenbericht wurde das Bollhaus aus Sicherheitsgründen vorübergehend geschlossen. Um das Gebäude zu sichern, füllten Taucher im Juni 2009 als Sofortmaßnahme die Hohlräume unter Wasser mit zementgefüllten Kunststoffsäcken aus.

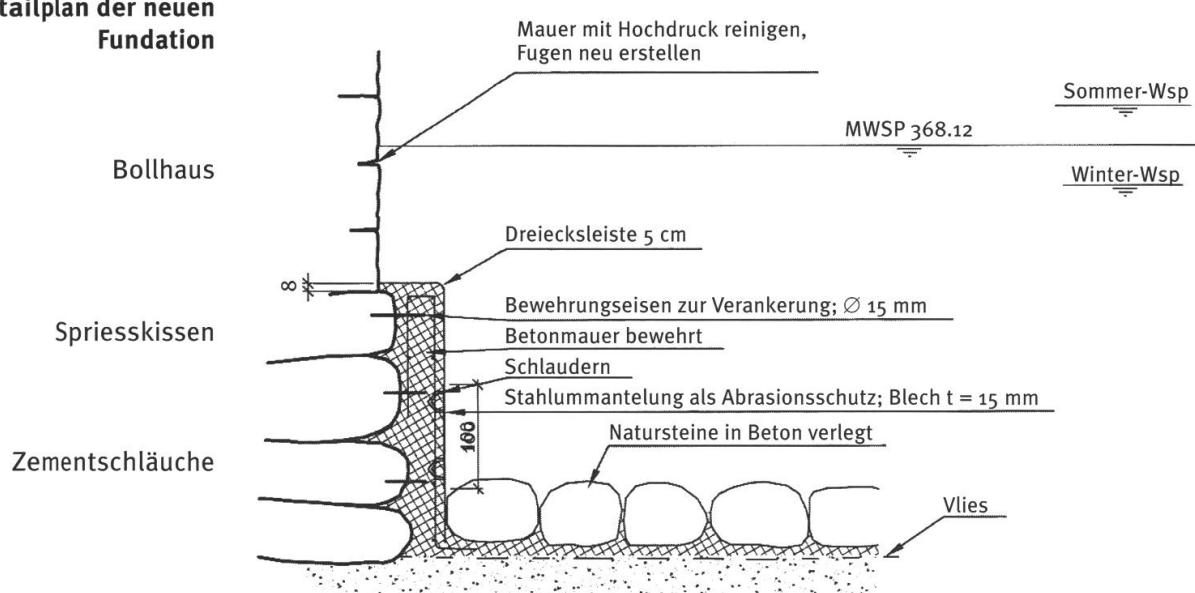
#### **Detailplan der neuen Fundation**

- die Abtrennung des vorstehenden Fundationskeils
- das Anbringen eines Fundationsschutzes mittels einer Stahlplatte
- das Ausfüllen mit Beton der Zwischenräume zwischen der Stahlplatte und dem alten Fundament sowie den noch/wieder vorhandenen Hohlräumen in der Fundation
- die Sanierung des seit Jahren bekannten Risses in der Südfassade und das Streichen des ganzen Gebäudes

Um eine erneute Auskolkung zu vermeiden, wurde gleichzeitig durch die AEW Energie AG der Flussgrund beidseits des Gebäudes durch das Einbringen von grossen Blocksteinen verfestigt. All diese Arbeiten an und um die Fundation des Bollhauses konnten während der Niederwasserperiode Ende 2010 ausgeführt werden, als die AEW Energie AG zusätzlich den Oberwasserkanal des Kraftwerkes Bruggmühle trockenlegte, um ihrerseits in diesem Bereich die Uferböschungen und den Zufluss zum Kraftwerk sanieren zu können.

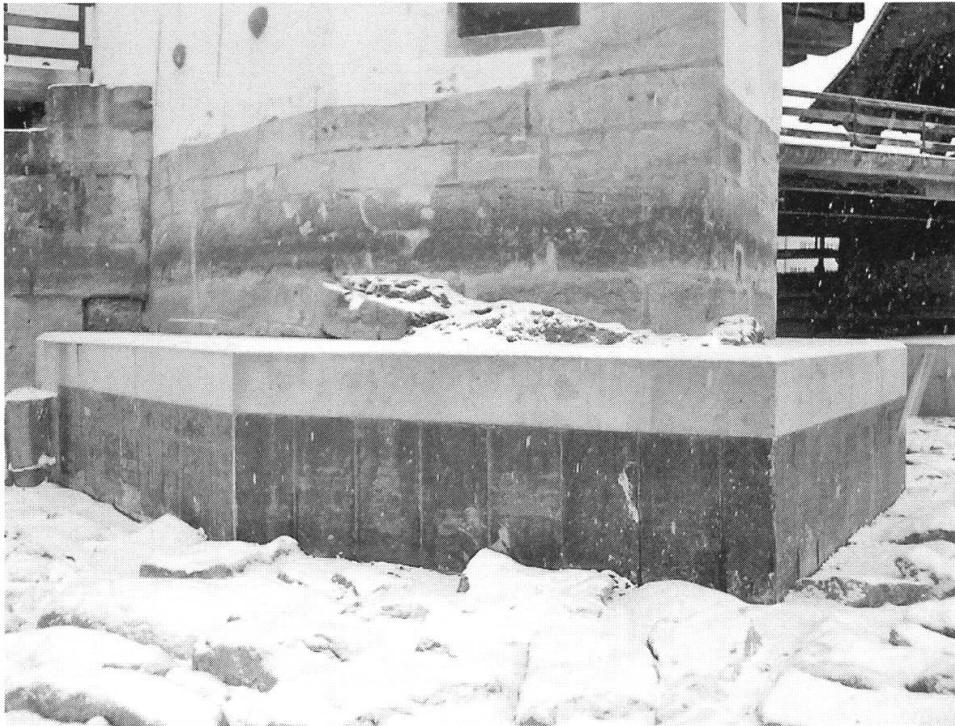
**Das sanierte  
Fundament des  
Bollhauses**

Zum Schluss wurden noch die Risse in der Fassade saniert und das ganze Gebäude gestrichen. Nun steht das Bollhaus wieder auf sicheren «Füssen» und erstrahlt in neuem Glanze.
