Artikel: Nach 100 Jahren wie neu : Instandsetzung der 100-jährigen

Nach 100 Jahren wie neu

Instandsetzung der 100-jährigen Reussbrücke der BDWM

WALTER OETTLI

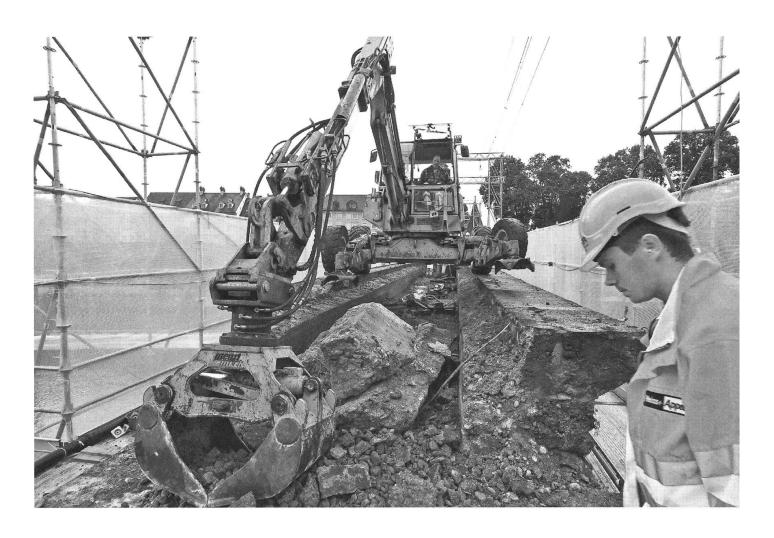
Die Abdichtung der Brücke war nicht mehr funktionstüchtig. Bei Regen sickerte das Wasser ins Tragwerk ein und trat irgendwo wieder aus, was im Verlaufe der Jahre zu erheblichen Schäden führte:

- Starke Aussinterungen in den Fugen bei den drei Hauptbogen aus Betonsteinen und bei den Vor- und Sparbogen aus Stampfbeton
- Frostschäden und Abplatzungen bei den Stampfbetonbauteilen
- Pflanzenbewuchs in den feuchten Fugen und Rissen

Die Zustandsaufnahmen zeigten, dass die Stampfbetonbauteile sehr heterogene Materialeigenschaften aufwiesen, d.h. Festigkeitswerte, Porosität und Saugfähigkeit variierten stark. Lokal wurden Kiesnester und Schadstellen mit zerrütteten und gelockerten Betonstrukturen festgestellt.

- Einbau des Schotterbetts und des neuen Gleises
- Entfernen der Kalkablagerung und des Pflanzenbewuchses an der Betonoberfläche mittels Wasserhöchstdruck

- Betondruckfestigkeit zu erreichen
- Instandsetzung der Betonfehlstellen mit einem Reprofilierungsmörtel und anschliessendem Applizieren eines Oberflächenspachtels als Witterungsschutz

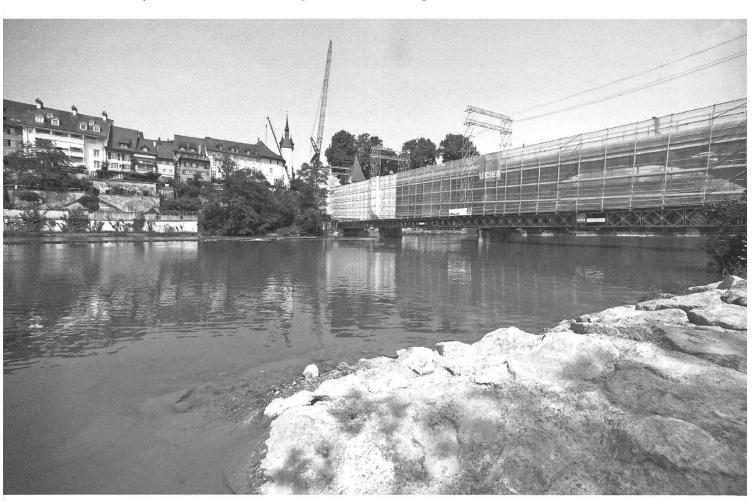
Der Konstruktion des Gerüstbodens in den drei Hauptbogen mit einer Spannweite von bis zu 32.20 m musste grösste Aufmerk-

samkeit gewidmet werden, war doch der Einbau der grossen Träger von vielen Faktoren abhängig. Von der Badstrasse her konnte mit einem 220-Tonnen-Autokran der Träger für den Gerüstboden im ersten Brückenbogen auf der Unterwasserseite am Tag versetzt werden. Auf der Oberwasserseite mussten diese Versetzarbeiten wegen der Starkstromleitung an den Fahrleitungsmasten während der Zugspause in der Nacht ausgeführt werden.

Die folgenden Träger wurden im Freivorbau in Elementen à 3.00 m angesetzt.

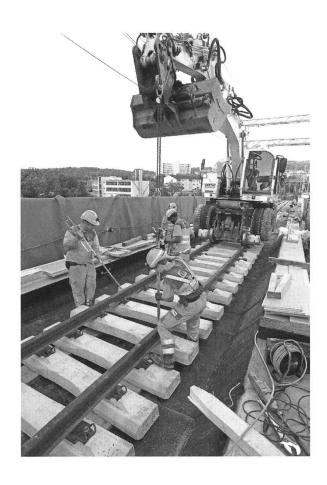
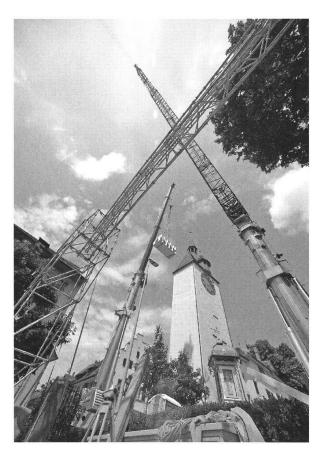
Die beiden Wochenenden vom 27.-30. Mai und 3.-6. Juni 2011 Ablauf in Stichworten (jeweils Freitag 9 bis Montag 04.45 Uhr):

- Gleissperren und Fahrleitung ausschalten und erden
- Umhängen der Fahrleitung, damit der Kran die Elemente einbringen konnte
- Rückbau der Gleise und Geländer
- Ausbau des Schotterkoffers
- Rückbau des Brückentrogs inkl. Abspitzen der Oberfläche
- Erstellen der Randschalung
- Verlegen der Bewehrung
- Einbringen des Flächenbetons
- Versetzen der vorfabrizierten Trog-Elemente
- Vorspannen der Elemente
- Schalen und Ausbetonieren der Spanngassen
- Einbau des Schotters
- Verlegen der neuen Gleise und Versetzen der Hilfsbrücken über die Spanngassen
- Montage der Fahrleitung
- Schlusskontrolle und Gleisfreigabe / Einschalten der Fahrleitung
