Nach 100 Jahren wie neu

Instandsetzung der 100-jährigen Reussbrücke der BDWM

WALTER OETTLI

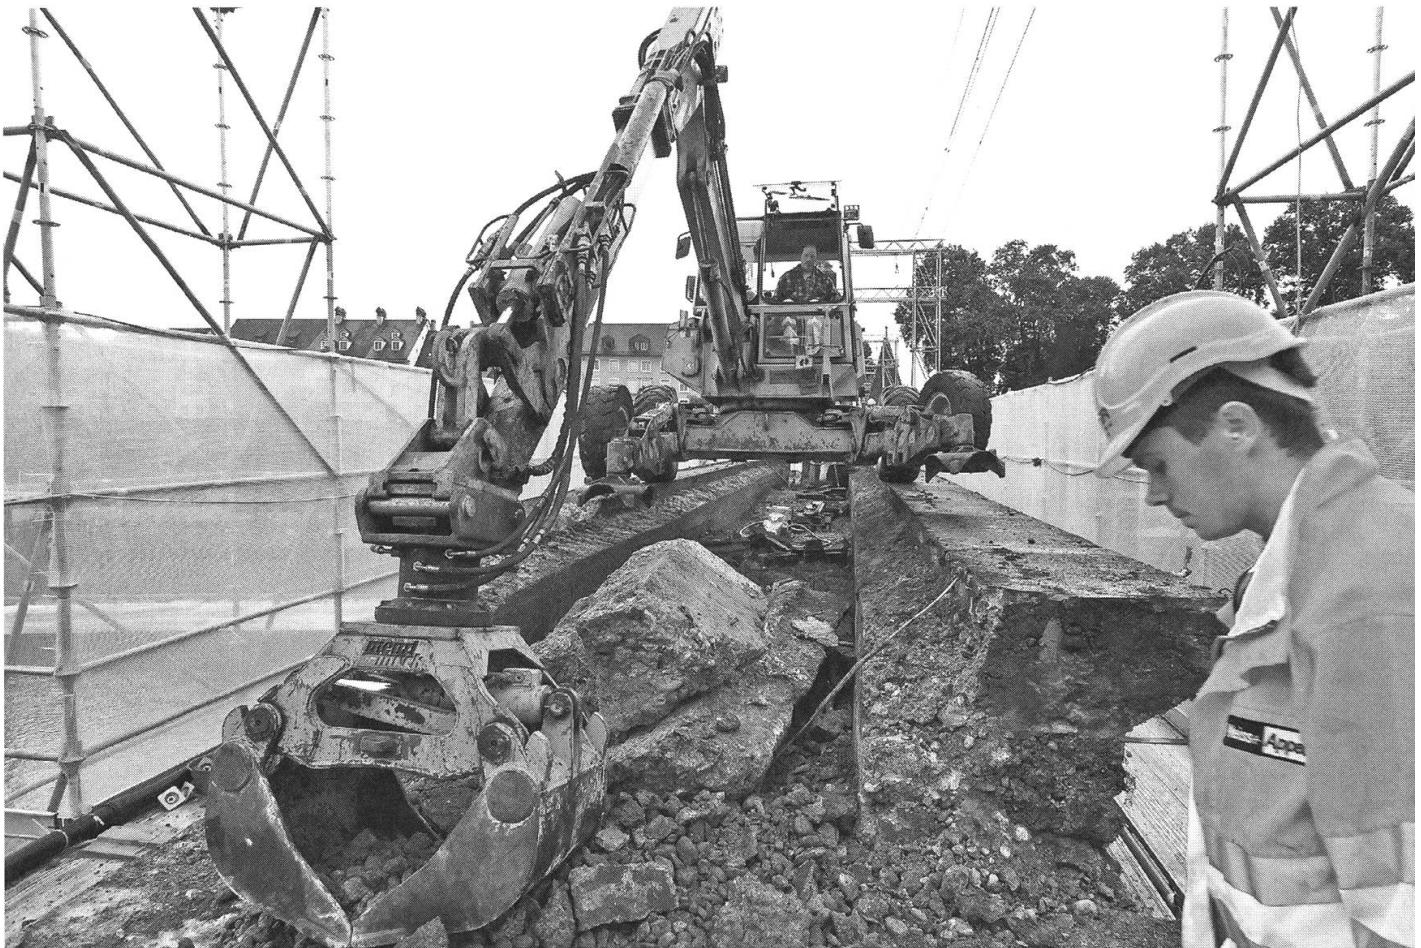
Die Abdichtung der Brücke war nicht mehr funktionstüchtig. Bei Regen sickerte das Wasser ins Tragwerk ein und trat irgendwo wieder aus, was im Verlaufe der Jahre zu erheblichen Schäden führte:

- Starke Aussinterungen in den Fugen bei den drei Hauptbogen aus Betonsteinen und bei den Vor- und Sparbogen aus Stampfbeton
- Frostschäden und Abplatzungen bei den Stampfbetonbauteilen
- Pflanzenbewuchs in den feuchten Fugen und Rissen

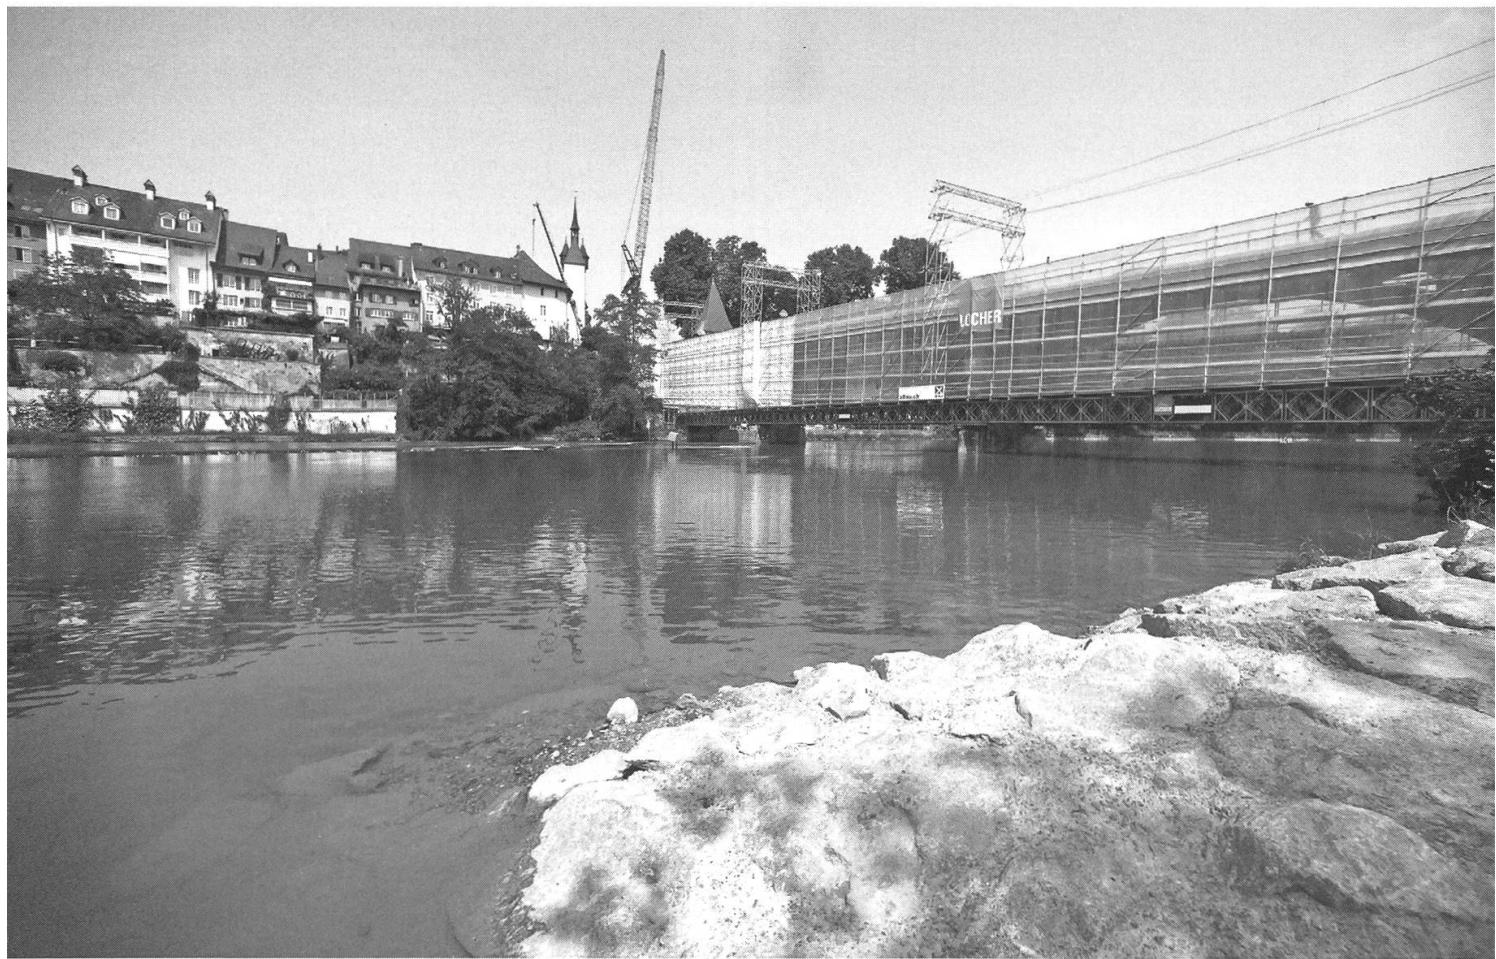
Der Konstruktion des Gerüstbodens in den drei Hauptbögen mit einer Spannweite von bis zu 32.20 m musste grösste Aufmerk-

samkeit gewidmet werden, war doch der Einbau der grossen Träger von vielen Faktoren abhängig. Von der Badstrasse her konnte mit einem 220-Tonnen-Autokran der Träger für den Gerüstboden im ersten Brückenbogen auf der Unterwasserseite am Tag versetzt werden. Auf der Oberwasserseite mussten diese Versetzarbeiten wegen der Starkstromleitung an den Fahrleitungsmasten während der Zugspause in der Nacht ausgeführt werden.
