Zeitschrift: IABSE congress report = Rapport du congrès AIPC = IVBH
Kongressbericht

Darstellung der Hauptspannungslinien an genieteten und geschweißten Konstruktionen.

The Determination of Lines of Principal Stress in Rivetted
and Welded Structures.

Dr. Ing. e.h. H. Kayser,

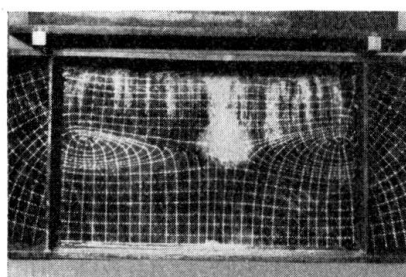
Fig. 6.

Fließzonen in der Mitte eines Biegeträgers.

alle Querschnitte gleich hoch belastet sein sollten, erreichten einige Gebiete die Fließgrenze früher als andere (vgl. Fig. 6). Bemerkenswert ist auch die Beobachtung, daß in der Druckzone die Ausbildung der *Fließerscheinungen* senkrecht zur Druckrichtung, dagegen in der Zugzone unter 45° gegen die Zugrichtung geneigt auftrat. Im wesentlichen gleiche Feststellungen ließen sich an dem gedrückten und dem gezogenen Flansch des Mittelfeldes machen.

Es scheint demnach, daß in diesem Falle in der Zugzone die Zerstörung durch Überschreitung der Schubfestigkeit eingeleitet wird, während sich in der Druckzone eine andere Zerstörungsform, wahrscheinlich durch Erreichen der Druckfestigkeit ausbildete, in dem bei Zug die Schubfließgrenze, bei Druck die Druckfließgrenze maßgebend ist. Betont sei jedoch, daß diese Betrachtungen bisher erst an wenigen Versuchsteilen gemacht wurden und das Ergebnis noch durch weitere Versuche bestätigt werden müßte.
