Zeitschrift: IABSE congress report = Rapport du congrès AIPC = IVBH

Rubrik: la: The present state of welding technic

Echecs dans la construction soudée

Set-backs in welded structures

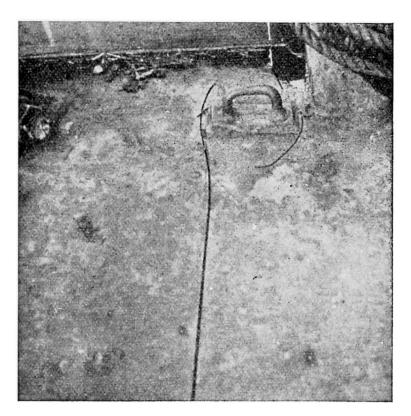
Fig. 2. Fissure dans la tôle de pont d'un cargo américain entièrement soudé du type «Liberty ship». La rupture sans déformation apparente est à noter.

De tous ces accidents on peut faire aujourd'hui une synthèse, car ils présentent tous des caractéristiques communes (fig. 1, 2, 3) et qui, pour un constructeur métallique, sont nouvelles. Les pièces rompues ne sont ni fléchies, ni pliées, ni tordues, ni déformées; les sections de rupture sont brutales, sans traces d'arrachement, sans allongement ni strictions apparentes. Le métal soudé, et souvent le métal de base, loin des soudures, semble avoir perdu toute ductilité.

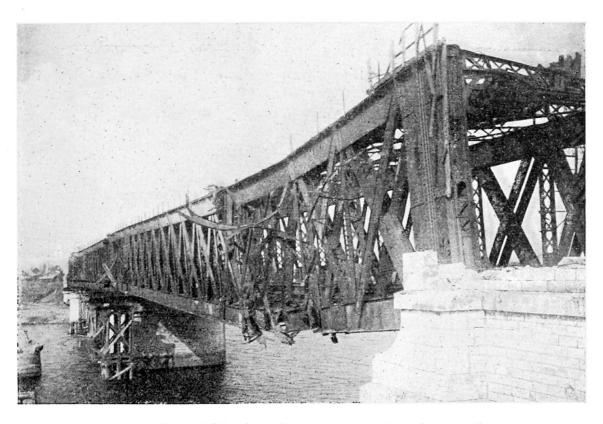
Fig. 2. Pont d'Oissel après destruction (octobre 1944).

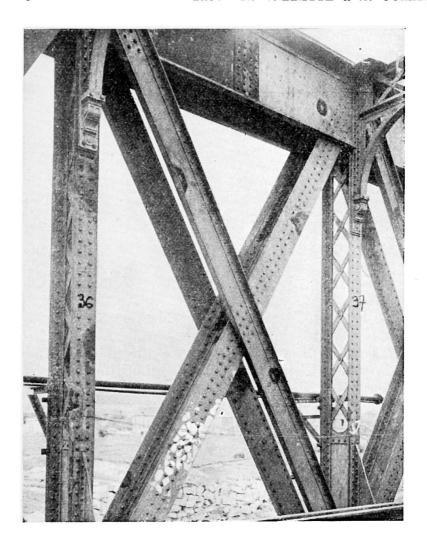
Fig. 8. Vue du panneau comportant les montants 36 et 37.
