### Procédés originaux de relevage et de montage d'ouvrages métalliques

### Special methods for raising and erecting steel structures

J. CHOLOUS

A. DELCAMP

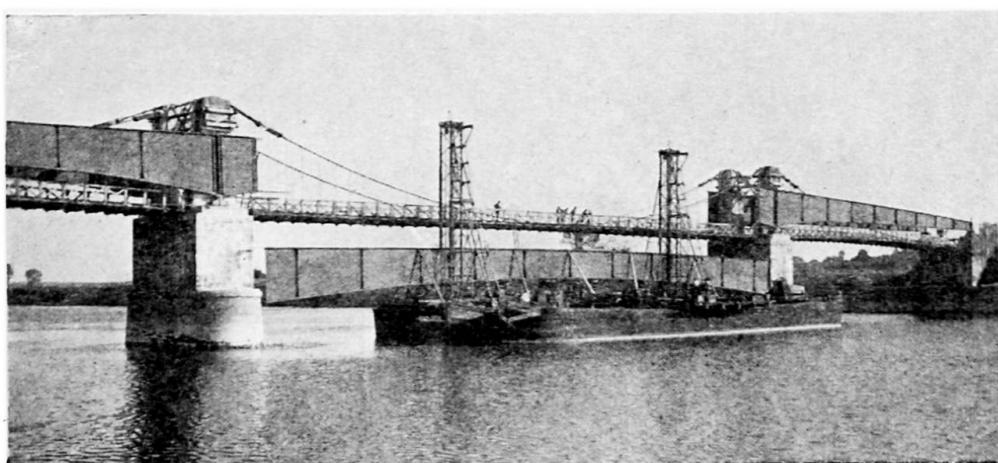
Fig. 1. Pont route de Bragny—montage des poutres sur chalands (1936)

Pont de 159 m. de longueur totale en trois travées continues de 47-65-47 m. de portée avec poutres de hauteur variable à âme pleine, hauteur variant de 1 m. 10 sur culée à 3 m. 80 sur piles et 2 m. 20 au milieu de la travée centrale. C'est une réalisation particulièrement légère et élégante, puisque la hauteur des poutres est seulement du 50ème de la portée au milieu de la travée centrale et du 40ème sur culée. Il avait été construit en 1937 en acier chrome cuivre en conservant les piles d'un ancien pont suspendu. A cette époque, il avait été monté sans interrompre la circulation en utilisant, pour la mise en place des poutres, des chalands munis de mâts de levage (fig. 1).

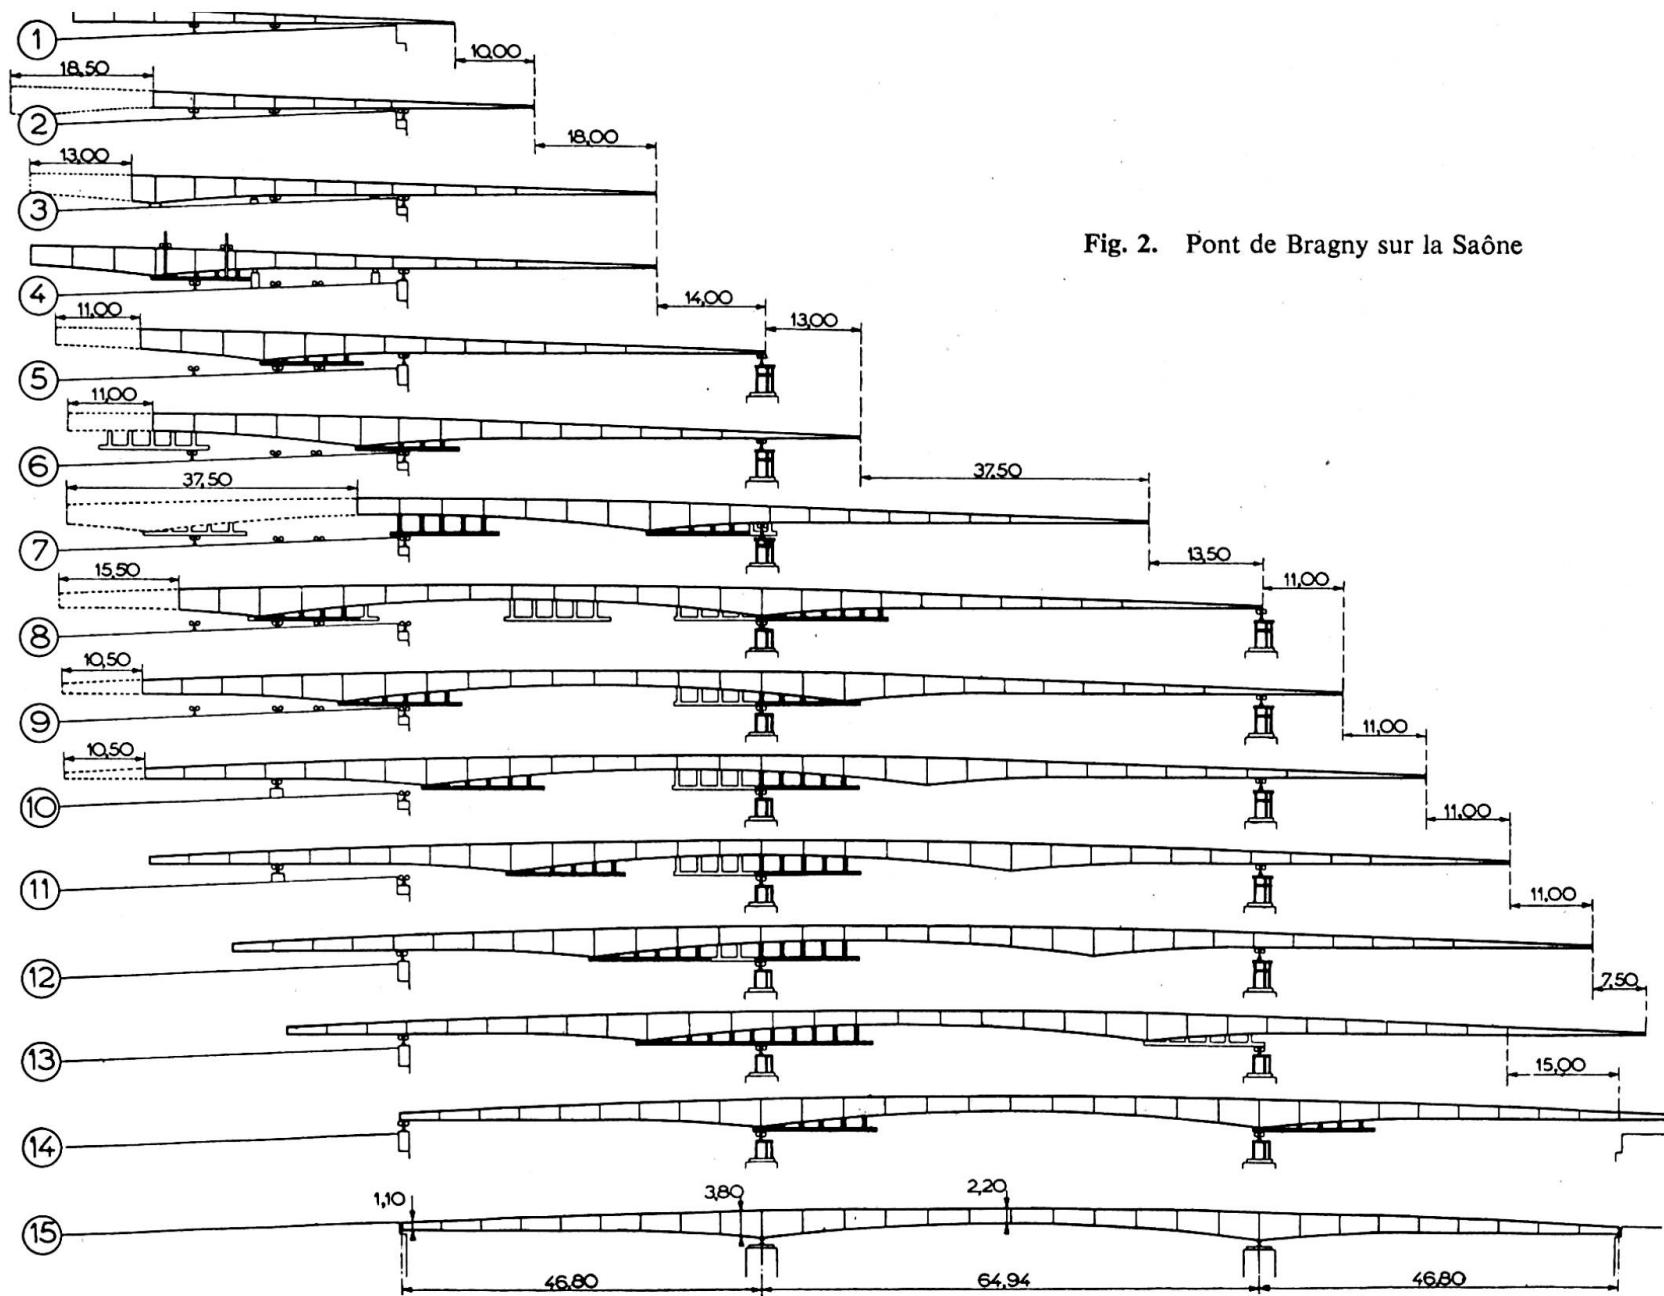
Fig. 2. Pont de Bragny sur la Saône

Quinze opérations successives de lancement s'échelonnèrent sur trois mois (fig. 2):

*1<sup>ère</sup> opération*—Montage sur culée et lancement sur 10 m.

*2<sup>ème</sup> opération*—Montage de 18 m. 50 de pont et lancement sur 18 m.

*3<sup>ème</sup> opération*—Montage de 13 m. de pont.

*4<sup>ème</sup> opération*—Mise en place du 1<sup>er</sup> berceau et lancement sur 14 m. jusqu'à la première pile.

*5<sup>ème</sup> opération*—Montage de 11 m. de pont et lancement sur 13 m.

*6<sup>ème</sup> opération*—Montage de 11 m. de pont, mise en place du 2<sup>ème</sup> berceau et lancement sur 37 m. 50.

*7<sup>ème</sup> opération*—Montage de 37 m. 50 de pont, mise en place du 3<sup>ème</sup> berceau abaissement de 1 m. 50 des galets sur pile et lancement sur 13 m. 50.

*8<sup>ème</sup> opération*—Montage de 15 m. 50 de pont, déplacement du 1<sup>er</sup> berceau et lancement de 11 m.

*9<sup>ème</sup> opération*—Montage de 10 m. 50 de pont, déplacement du 2<sup>ème</sup> berceau et lancement sur 11 m.

*10<sup>ème</sup> opération*—Montage de 10 m. 50 de pont, déplacement des 1<sup>er</sup> et 2<sup>ème</sup> berceaux et lancement sur 11 m.

- 11ème opération*—Déplacement des 1er et 2ème berceaux et lançage sur 11 m.  
*12ème opération*—Déplacement des 1er et 2ème berceaux et lançage sur 7 m. 50.  
*13ème opération*—Déplacement du 1er berceau, abaissement de 1 m. 50 des galets sur 2èmes piles et lançage sur 15 m. (fig. 3).  
*14ème opération*—Démontage de l'avant-bec et descente sur appuis.  
*15ème opération*—Mise en place des appareils d'appui et réglage du pont (fig. 4).

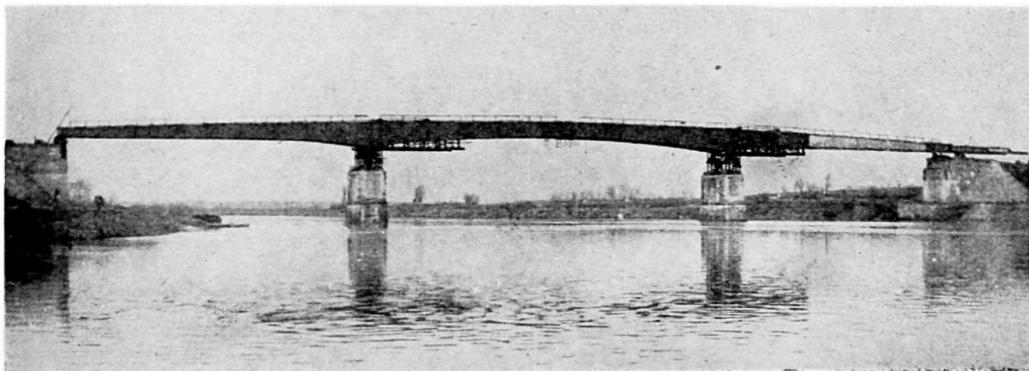
Fig. 3. Pont route de Bragny—Mise en place par lançage en 1950 sur berceaux (fin du lançage)

Pour compenser la variation dans la hauteur des poutres, on établit un chemin de roulement horizontal fixé sous chacune d'elles, et constitué par des poutrelles de 450 mm. de hauteur. Des madriers verticaux en chêne de 320×320 taillés à la demande assuraient l'appui des poutres sur le chemin de roulement.

Les berceaux étaient déplacés au fur et à mesure de l'avancement du lançage sous le tablier, de façon à rester à l'aplomb des appareils à galets disposés sur piles et sur culées.

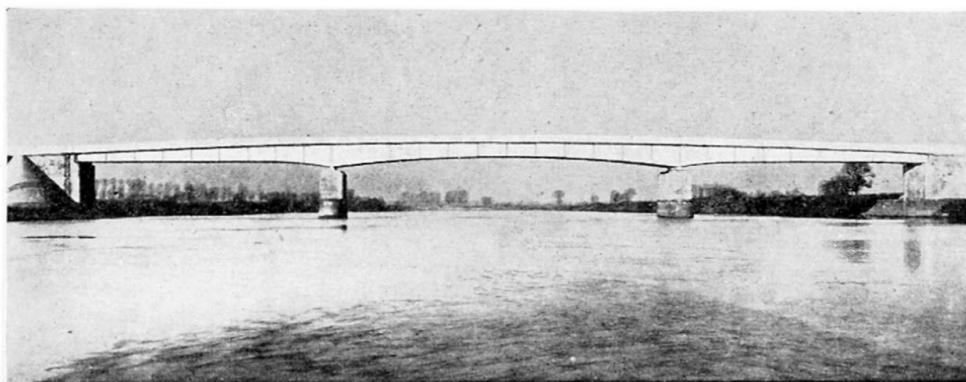
Fig. 4. Pont route de Bragny en acier 54—Vue d'ensemble

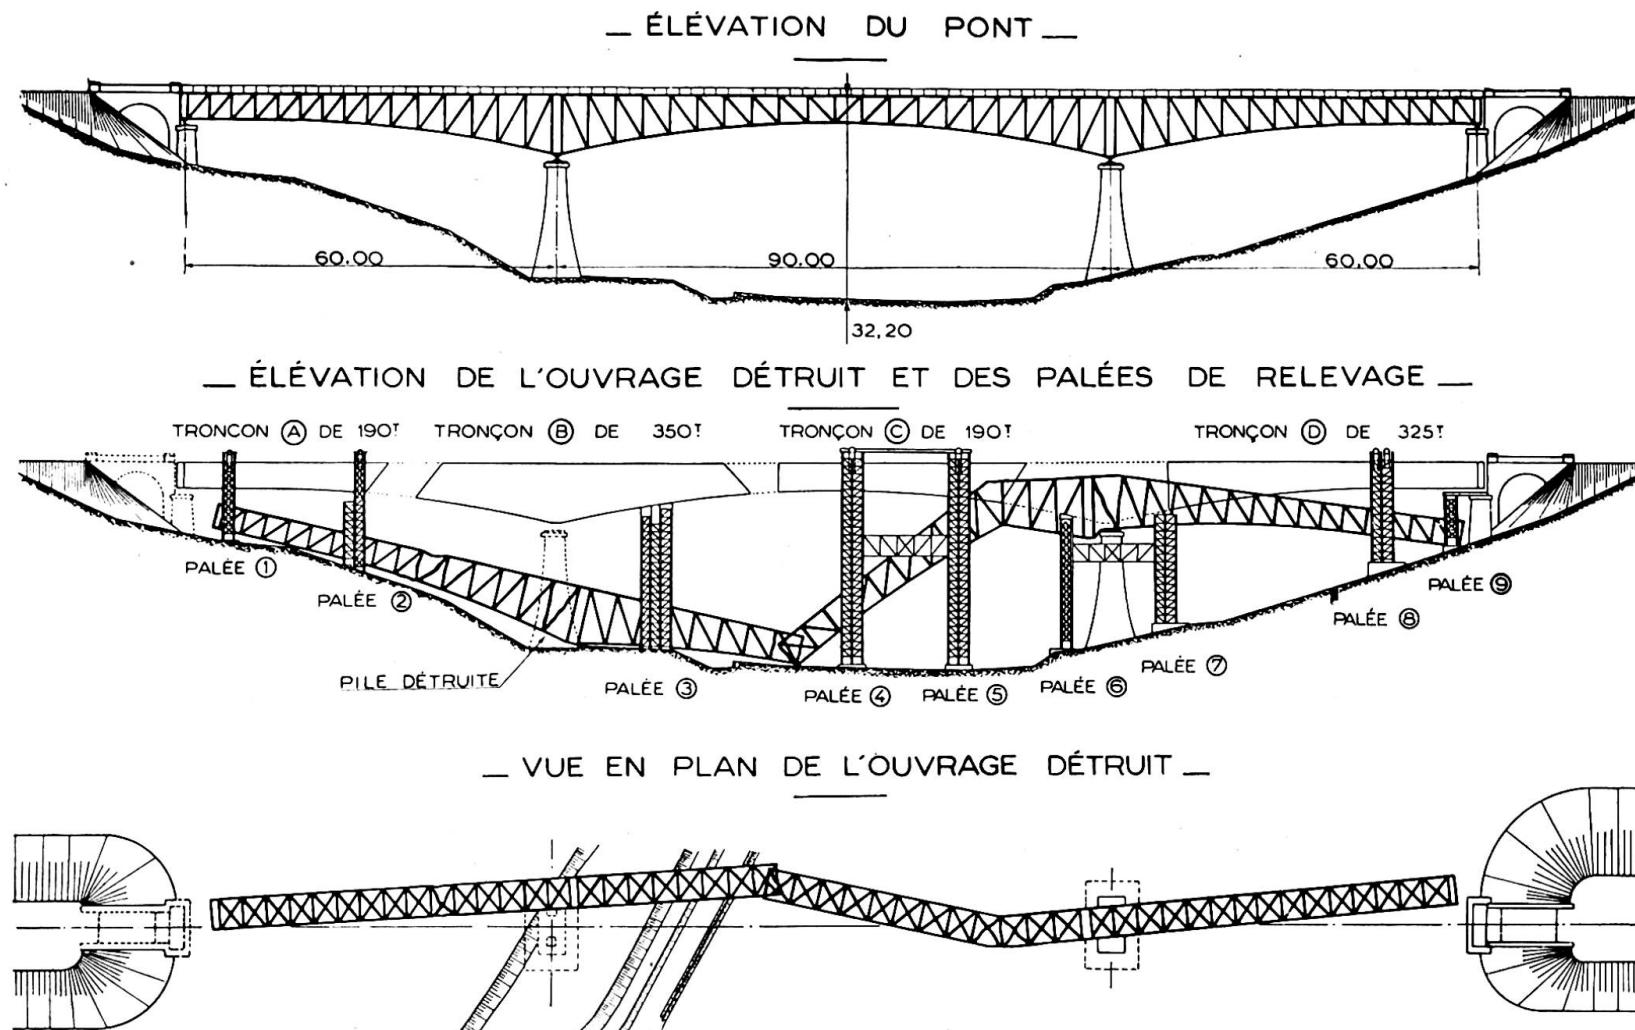
Il fut détruit par charges d'explosifs disposées; les unes dans une pile qui s'effondra

Fig. 5. Viaduc de Serrouville

totalement, les autres sur le tablier, qui fut sectionné en trois points, suivant schéma ci-joint (figs. 5 et 6).

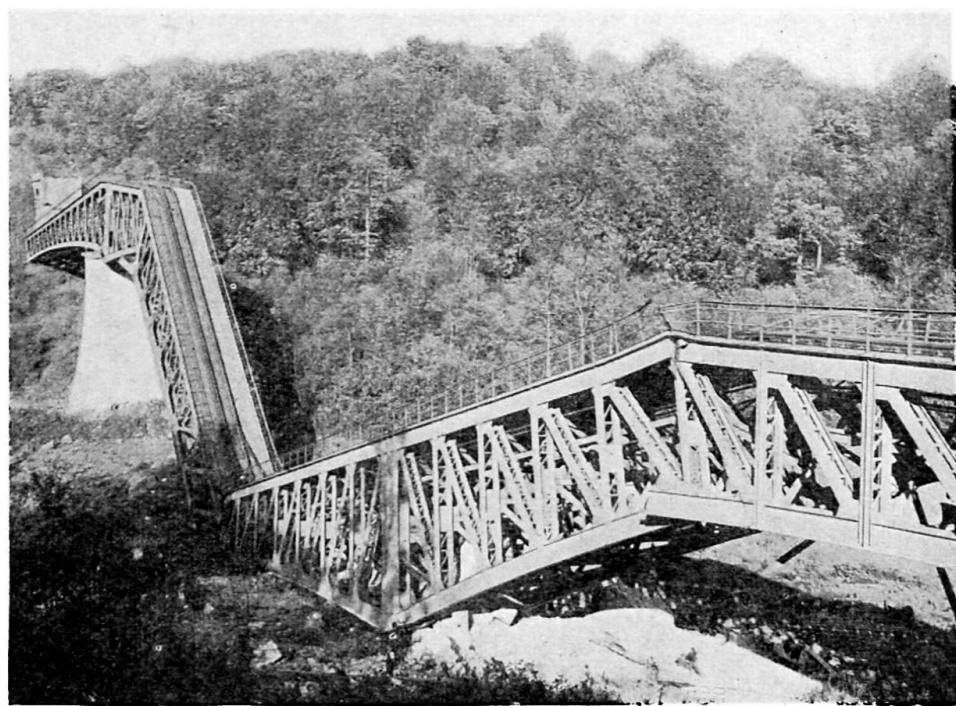
**Fig. 6.** Viaduc de Serrouville. Destruction—détail de la 1ère cassure côté Conflans

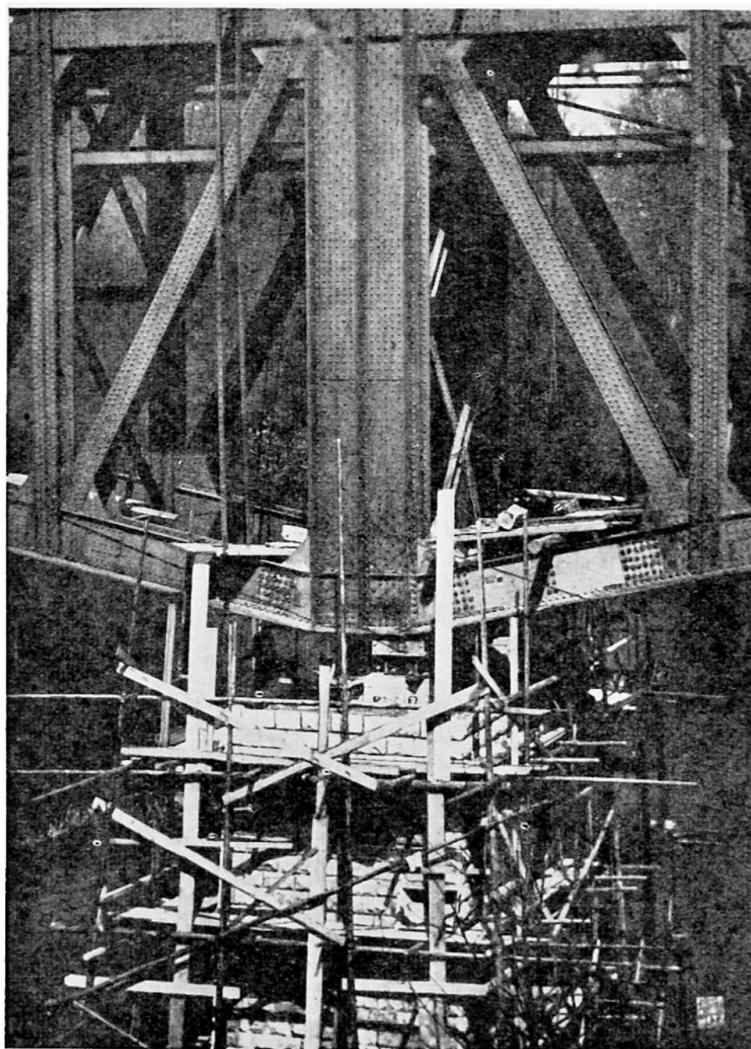
Fig. 7. Viaduc de Serrouville—Reconstruction de la pile sans le tronçon B en cours de relevage

Les opérations se sont déroulées comme suit pour le relevage par vérins (un de 300 t. sur pile, le 2<sup>ème</sup> de 100 t. sur palée anglaise), en utilisant des blocs de béton de 1 m. × 1 m. × 0,5 m. de hauteur coulés à l'avance (fig. 7).

Une assise de deux blocs par poutre étant en place, le vérin était disposé sur un des blocs avec calage de sécurité et l'on relevait jusqu'à ce que l'on puisse mettre en place le 1<sup>er</sup> bloc de l'assise suivante sur lequel on venait poser le vérin ce qui permettait alors de mettre en place le 2<sup>ème</sup> bloc et ainsi de suite.

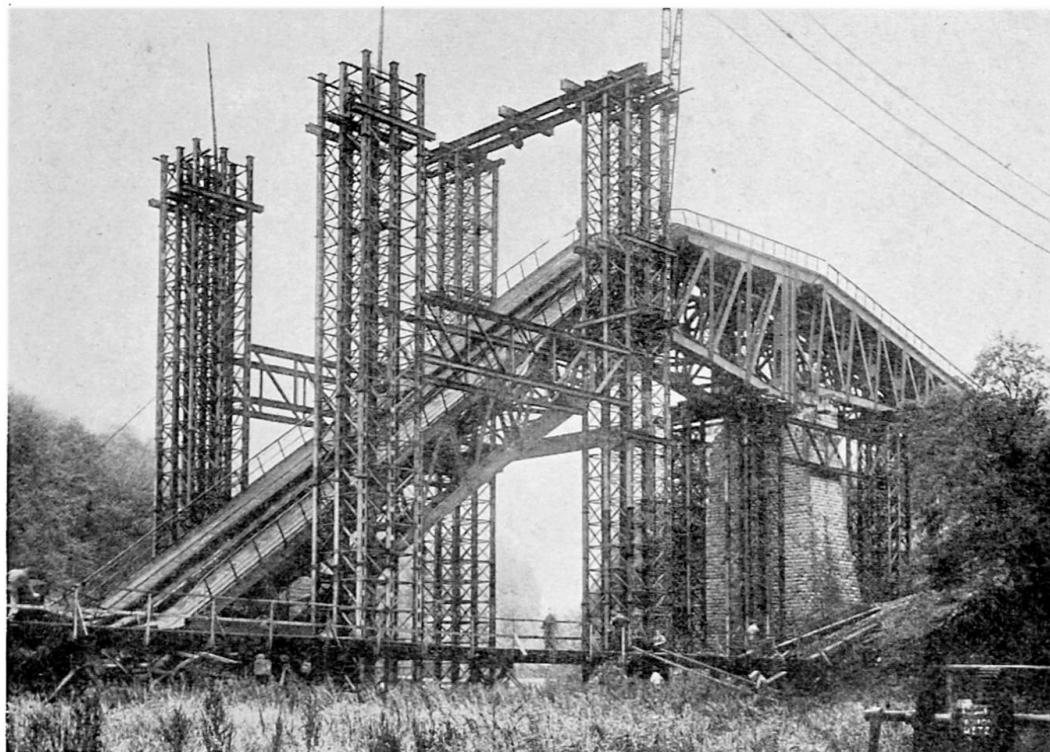
Ce tronçon était incliné à 45° et sa liaison à la partie haute avec le tronçon suivant était précaire. Aussi ne pouvait-il pas être question de le relever en soulevant seulement l'extrémité fichée en terre (fig. 8).

Fig. 8. Viaduc de Serrouville—Palées de relevage

*1<sup>ère</sup> opération*—Calage sur éléments de palées anglaises, puis découpages des pièces détériorées à la liaison des deux tronçons.

*2<sup>ème</sup> opération*—Suspension du tronçon à des mouflages et descente sur le sol, l'extrémité basse ayant été posée sur articulation et galets, de manière à la rendre mobile et obtenir ainsi que la suspension reste toujours sensiblement verticale.

*3<sup>ème</sup> opération*—Levage de l'ensemble du tronçon au moyen de mouflages de 50 t. avec treuils électriques. Le levage de ce tronçon de 190 t. sur 24 m. de hauteur fut réalisé en une matinée.

Enfin le tronçon relevé fut calé sur les palées de relevage.

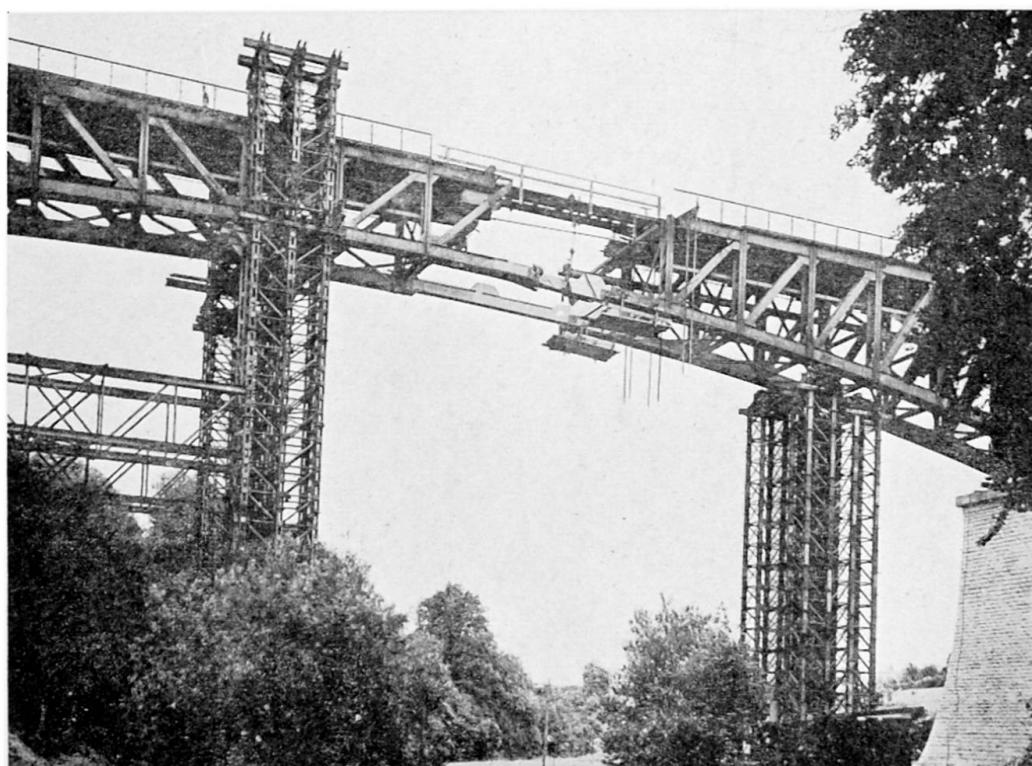
Fig. 9. Viaduc de Serrouville—Montage des éléments nouveaux au droit des brèches

Il ne restait plus alors qu'à rétablir la continuité du pont en remontant, au droit des trois brèches, des éléments neufs ou réutilisés après réparation (fig. 9).

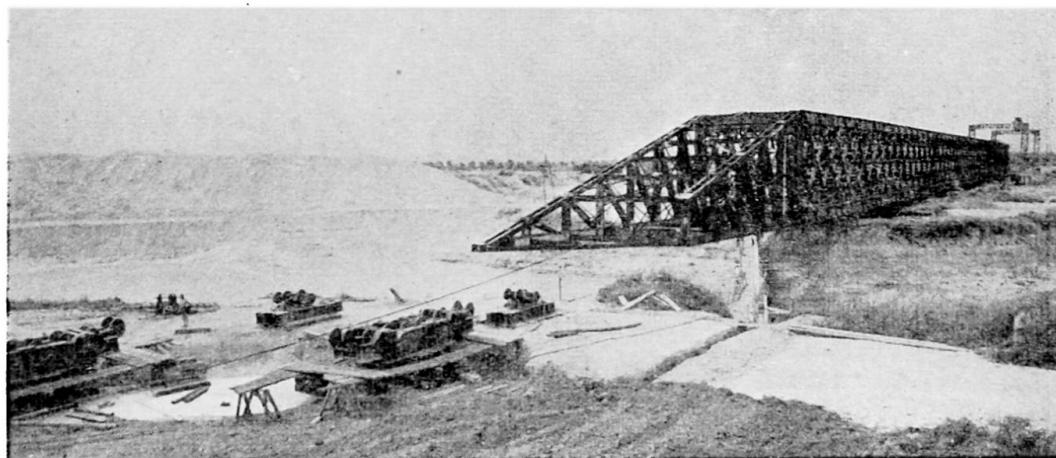
Fig. 10. Pont rail de Bollène—Ouvrage en cours de lancement

Le système de traction comprenait essentiellement deux treuils de 10 t. munis de câble de 30 mm. mouflées à 10 brins.

Les moufles avaient une force de 75 t. construits spécialement pour cette opération, pièces pesant 1,5 t. chacune avec 2 m. de longueur.

Le palonnier intermédiaire réunissant les deux moufles transmettait les efforts à un câble de 70 mm. de diamètre allant jusqu'au point d'ancrage et fixé sur un axe, au moyen de culots et d'étriers côté palonnier, et par mordaches côté ancrage.

L'avant-bec de 30 m. de portée a permis de réaliser le lancement sans renforcement des poutres malgré l'importance du vide à franchir de 95 m. de travée centrale. Toute fois, pour ne pas dépasser une réaction de 800 t. par appareils de lancement sur la 1ère pile, un appui intermédiaire provisoire avait été prévu à 8 m. avant la 2ème pile, réduisant à 87 m. le porte à faux maximum (fig. 10).

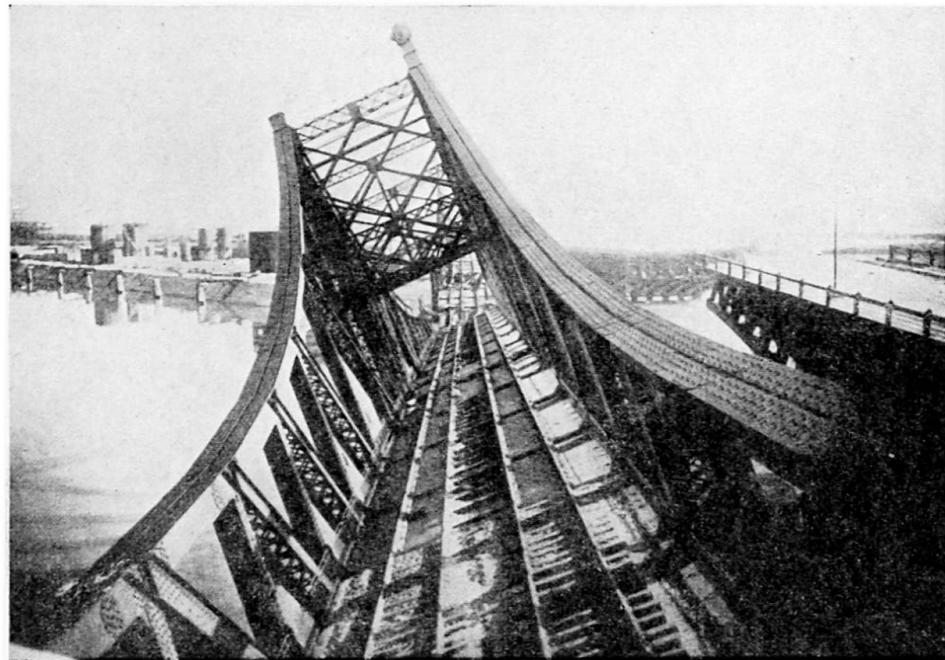
Les Allemands en retraite, coupèrent à l'explosif la travée centrale, séparant ainsi l'ouvrage en deux tronçons. En outre, côté Lyon, la pile était détruite sur toute sa largeur et le tronçon pesant 1 000 t. s'était incliné vers le fleuve. Côté Roanne, la culée et la pile étaient détruites du seul côté amont et le tronçon de 1 200 t. s'était incliné transversalement de 42% (fig. 11).

Dans sa chute sur la pile, la poutre amont agissant à la manière d'un coin avait désorganisé la partie supérieure des maçonneries non détruites par l'explosion en repoussant dangereusement les pierres vers l'extérieur.

Fig. 11. Viaduc de la Mulatière à Lyon—Destruction en 1944

Le premier travail consista donc à ceinturer ces maçonneries par un "corset" en béton armé s'opposant à tout mouvement des pierres disjointes.

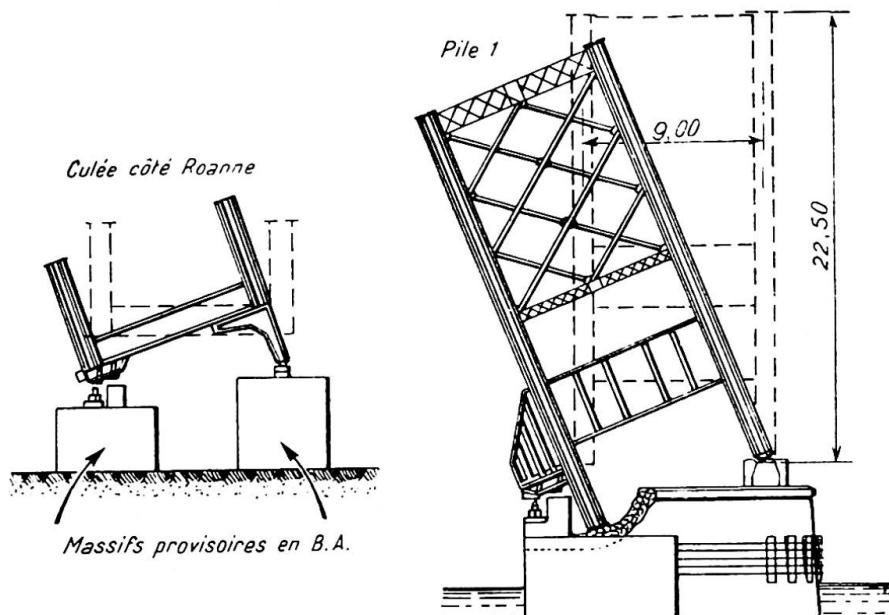
Fig. 12. Viaduc de la Mulatière sur la Saône—Relevage du tronçon côté Roanne

Sur la pile Lyon, la poutre amont fut munie d'une forte console recevant la réaction des vérins et calages par l'intermédiaire de sommiers dont l'horizontalité était rétablie à chaque levée. Les vérins et calages reposèrent eux-mêmes sur des éléments préfabriqués en béton placés au fur et à mesure de la montée (fig. 12).

Un dispositif analogue prenant appui directement sous la poutre amont avait été disposé au droit du nœud voisin de la culée. Une béquille à articulation roulante fixée sous la poutre amont assujettissait l'ouvrage à tourner autour d'un axe, à peu près horizontal, passant par le pied de la béquille et l'appareil d'appui aval sur pile. Ces multiples travaux préparatoires au redressement nécessitèrent un délai de cinq mois.

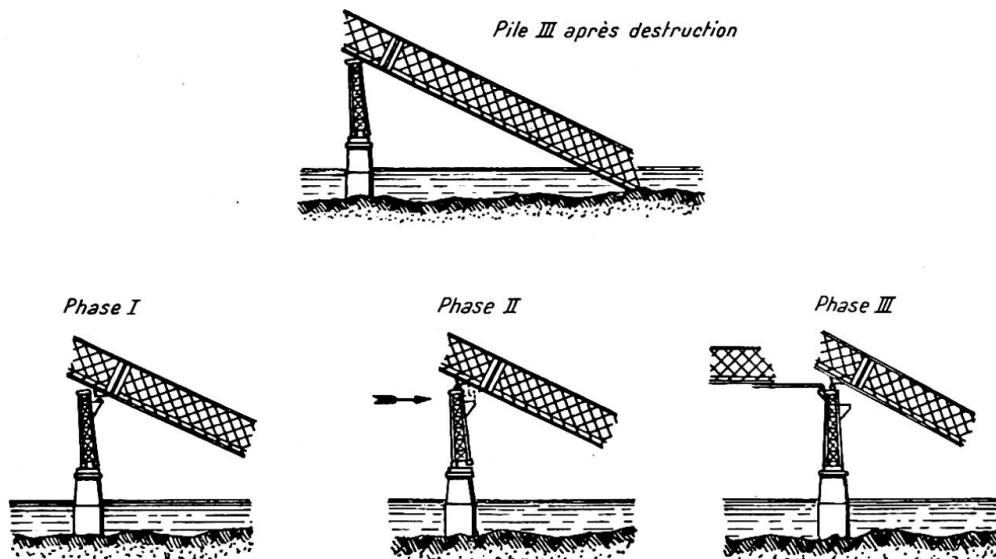
Fig. 13. Pont de Cubzac sur la Dordogne—Redressement de la pile III

#### (1) *Redressement de la pile* (fig. 13)

On utilisa un procédé original consistant à se servir du poids du tronçon lui-même comme moteur.

La pile préalablement calée à son pied pour prévenir tout mouvement intempestif fut munie au droit de chacune des poutres d'une forte console.

A l'aide de vérins, on put alors reporter sur ces consoles la réaction du tablier, ce qui eut pour premiers résultats de lui fournir un appui stable et d'annuler sa poussée sur la pile.

On procéda alors à un premier levage sur la console, côté amont, de manière à remettre les poutres au même niveau, puis à un deuxième levage simultanément sur les deux consoles jusqu'à pouvoir prolonger les membrures inférieures au-dessus de la pile par des éléments provisoires.

On disposa ensuite, sous ces prolongements, des galets destinés à rouler sur le sommet de la pile et disposés au plus près du bord, côté Bordeaux. Le redressement proprement dit put enfin être obtenu en enlevant les calages de pied de pile. Pendant cette opération, la pile reprenait progressivement sa place définitive, son sommet roulant sous le tablier.

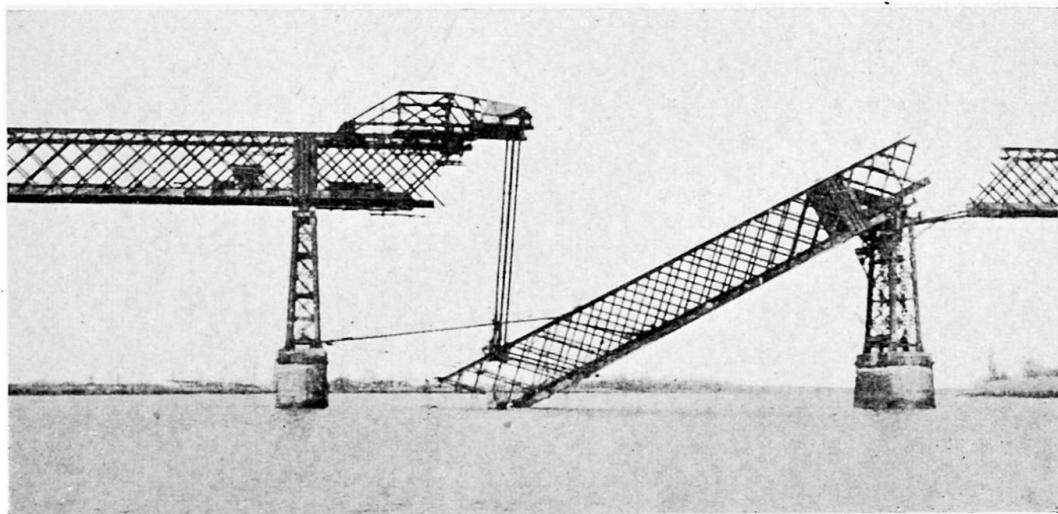
Fig. 14. Pont de Cubzac—Levage du tronçon

Il fut effectué à l'aide d'un important appareil de levage (fig. 14) déjà utilisé pour des travaux analogues et prenant appui sur les membrures supérieures. L'extrémité, côté Bordeaux du tronçon, y fut suspendue au moyen de chaînes à maillons démontables par l'intermédiaire de sommiers sur vérins, la montée du tronçon provoquant

son roulement sur la pile et sa remise en place progressive. A noter qu'après plusieurs essais de levage infructueux, on dut couper, sous l'eau, la partie de travée ancrée dans les enrochements.
