Système nouveau de couverture de ponts routes métalliques par tôle cintrée et béton armé associés

New roadway system for road bridges in steel with an associated layer of reinforced concrete

J. R. ROBINSON

Ingénieur en Chef des Ponts et Chaussées, Paris

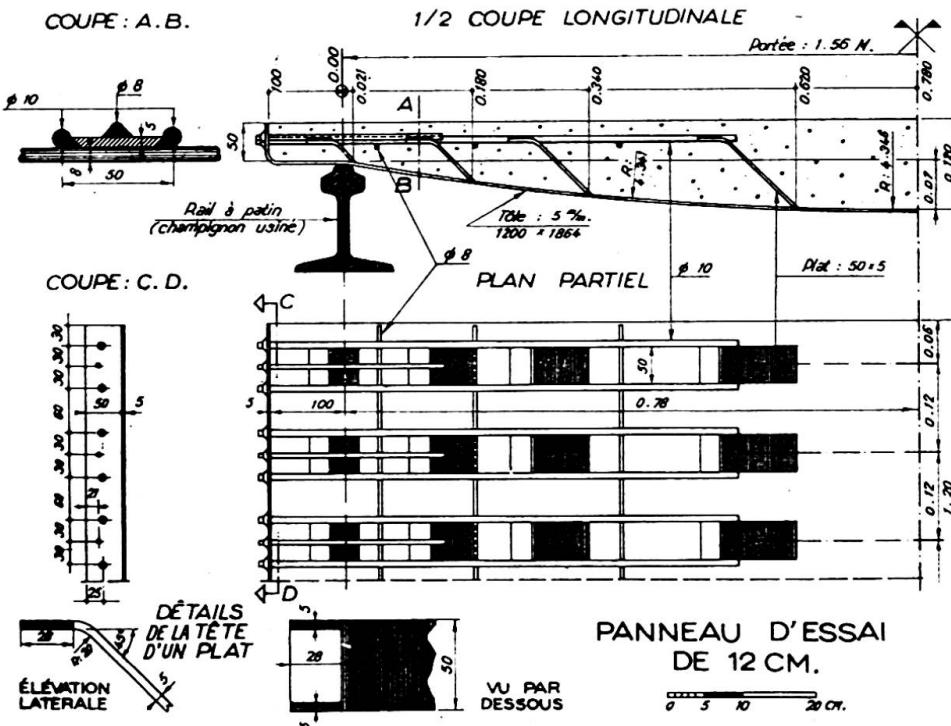
Fig. 1. Dessins du panneau d'essai de 12 cm.

Les figures 1 et 2 reproduisent les dispositions des panneaux d'essais et permettent

de se rendre compte des dispositions de détail du système de liaison que nous avons utilisé.

Nous avons constitué nos panneaux d'essais par une tranche du complexe imaginé. La portée choisie, 1,56 m., correspondait à la portée de la couverture dans l'ouvrage que nous avions en vue. La largeur des panneaux, 1,20 m., a été choisie pour proportionner les effets de la flexion et de l'effort tranchant suivant le schéma théorique que nous nous étions formé *a priori* du fonctionnement du système.

Nous avons essayé quatre panneaux formant deux séries distinguées par l'épaisseur du béton en leur milieu, deux panneaux identiques de 12 cm. et deux panneaux identiques de 9 cm. L'épaisseur du béton des panneaux aux appuis était de 5 cm., minimum compatible avec le bon enrobement des barres de liaison.

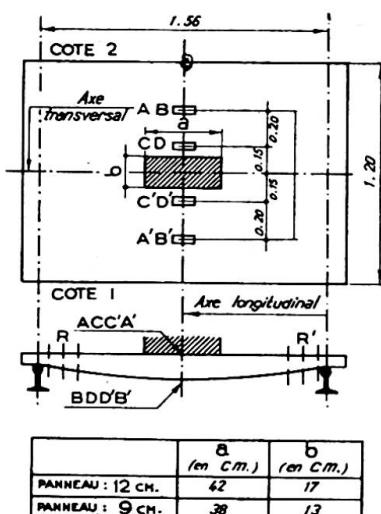
Fig. 3. Schéma du dispositif pour les essais de flexion

Un panneau de chaque série a été essayé à la flexion suivant le schéma indiqué à la fig. 3. Les tôles cintrées dans l'ouvrage ayant leurs génératrices orientées dans le sens longitudinal, les sens longitudinal et transversal des panneaux ont été conventionnellement repérés comme dans l'ouvrage en service.

DISPOSITION SCHÉMATIQUE DES ESSAIS DE FLEXION

Les appareils de mesure consistaient en extensomètres à fils résistants, les uns collés sur la surface du béton, et les autres sur la face inférieure de la tôle (AA', CC' et BB', DD' sur la fig. 3), tous ces extensomètres étant orientés parallèlement à l'axe transversal du panneau.

Deux fleximètres enregistreurs avaient été placés sous le panneau pour mesurer ces flèches aux points B et B'. Enfin, des traits verticaux R et R' avaient été tracés à la pointe fine sur les faces terminales du panneau, près des appuis à la fois sur le béton et sur l'acier pour permettre de déceler des glissements relatifs éventuels de ces deux éléments.

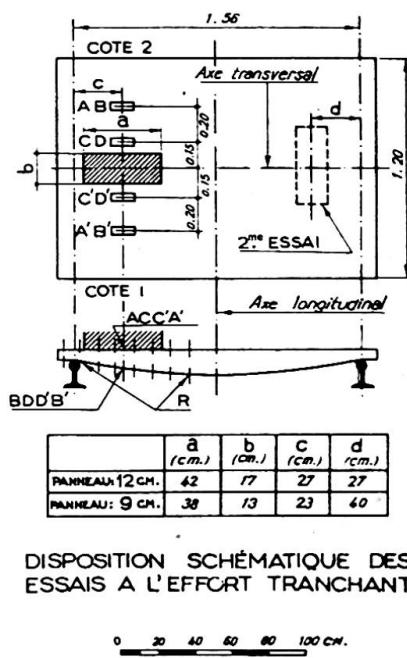
Fig. 4. Schéma du dispositif pour les essais à l'effort tranchant

Pour les essais à l'effort tranchant le dispositif était analogue mais le rectangle d'impact était excentré, comme l'indique la fig. 4. Après rupture obtenue par la charge dans la position du rectangle hachuré (première phase) un second essai de rupture était fait en disposant le rectangle dans une orientation perpendiculaire à la première au voisinage de l'autre appui (deuxième phase). Dans cette deuxième phase on se contentait de noter la charge de rupture sans effectuer de mesures.

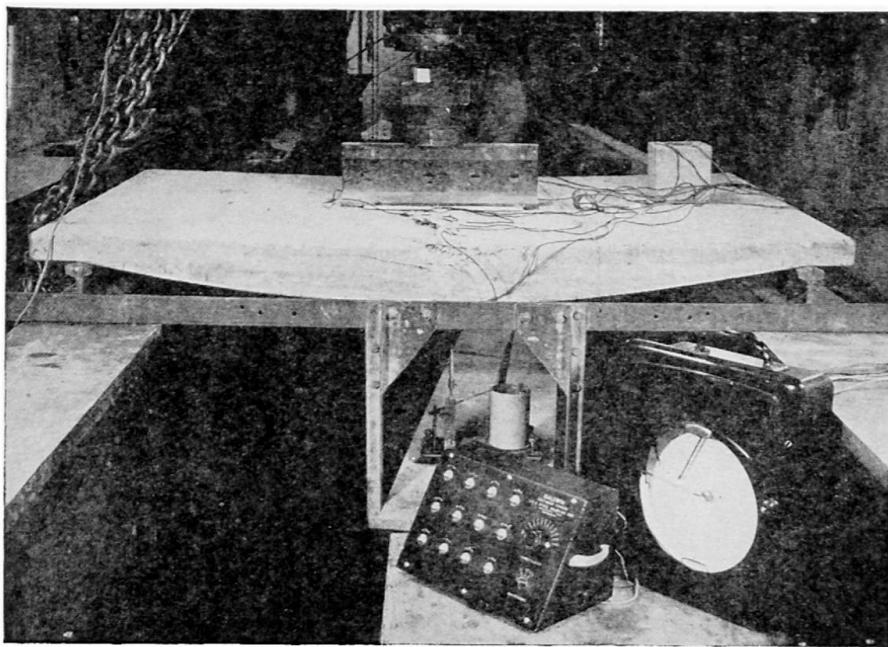
Fig. 5. Vue d'ensemble du dispositif d'essai—Rupture du panneau de 12 cm. dans l'essai de flexion

La rupture est survenue par écrasement du béton au milieu du panneau à la face supérieure (voir fig. 5).

Après rupture aucun autre désordre que le dit écrasement n'a pu être constaté, en particulier sur les faces terminales du panneau.

Le béton du panneau rompu a été ultérieurement démoliti, les soudures de pied des plats, et les soudures entre plats et ronds ont été trouvées intactes. Seuls ont été trouvés rompus quelques uns des points de soudure de fixation des fers ronds longitudinaux de couture aux fers ronds transversaux. Ces ruptures se sont à peu près certainement produites à la démolition du béton qui a été laborieuse, et non pendant l'essai.

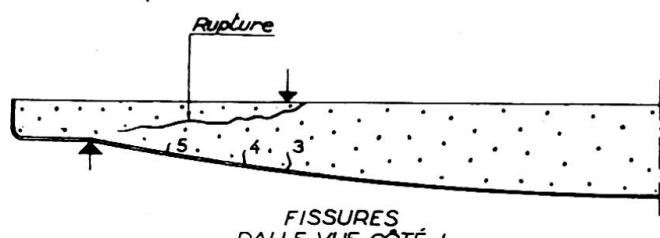
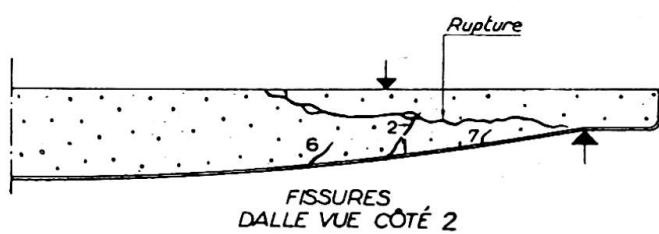
Fig. 6. Reléve des fissures et de la rupture sur les tranches du panneau de 12 cm. essayé à l'effort tranchant

Nous décrivons la première phase de l'essai. Un léger craquement s'est fait entendre lorsque la charge est passée de 25 à 30 tonnes, un second entre 35 et 40 tonnes. Des fissures se sont produites à partir de 40 tonnes. Nous les avons reportées sur la fig. 6, numérotées dans leur ordre d'apparition de 1 à 7. A 50 tonnes, toutes les fissures observées avant rupture étaient capillaires sauf la fissure 1, qui s'est propagée en 2 de 40 à 45 tonnes et qui était alors fine.

La rupture a eu l'aspect caractérisé sur les faces latérales du panneau par la fig. 6 et qui est visible sur le dessus du panneau à gauche de la photographie fig. 7 et à droite sur la photographie fig. 8.

12 cm. à l'effort tranchant (première phase) elles sont inclinées, mais en sens inverse des fissures habituelles d'effort tranchant.

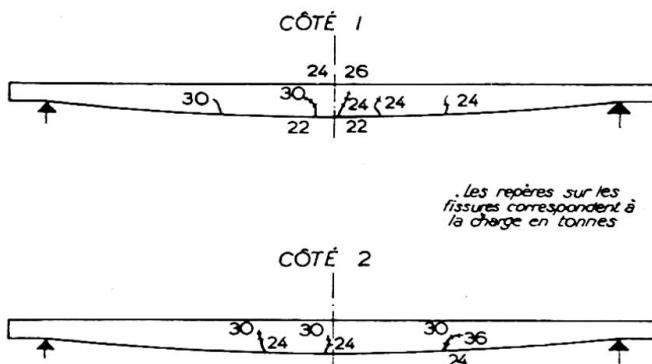
Fig. 9. Relève des fissures avant rupture sur les tranches du panneau de 9 cm. essayé à la flexion

extrêmes du panneau sont portées à la fig. 9. Dans le cas où une fissure n'a pas évolué au cours de l'essai, le nombre inscrit à côté d'elle indique la charge en tonnes à laquelle elle a apparu. Dans le cas où la fissure s'est propagée au cours de l'essai, des traits de repère assortis de nombres indiquent les positions des extrémités successives de la fissure pour des charges en tonnes égales aux nombres correspondants.

Aucune fissure n'est apparue avant 22 tonnes. Les fissures observées sur les faces

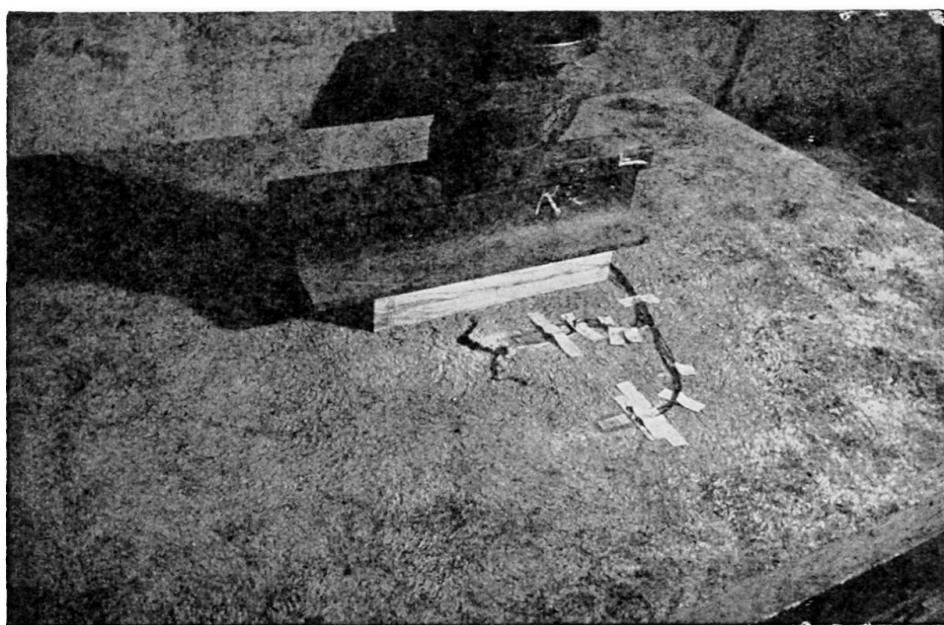
Fig. 10. Panneau de 9 cm. essayé à la flexion—Rupture à 38 tonnes après déchargement immédiat

La rupture du panneau s'est produite par écrasement du béton à la face supérieure. La photographie fig. 10 montre la rupture après déchargement immédiat. La photographie fig. 11 montre la rupture obtenue après rechargement prolongé.

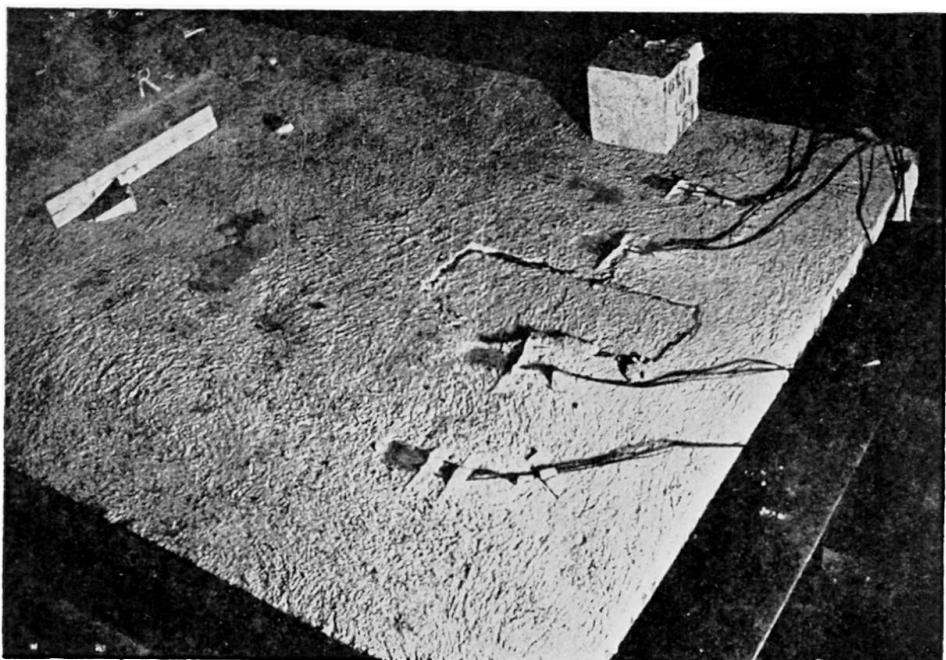
Fig. 12. Rupture en 1ère phase de l'essai à l'effort tranchant du panneau de 9 cm.

A 46 tonnes la rupture s'est produite avec un caractère de brusquerie que n'avait pas accusé les essais précédents où les ruptures avaient eu un caractère progressif. Cette rupture, visible sur la photographie fig. 12, affecte l'aspect d'un découpage de la surface du panneau suivant le contour du rectangle d'impact. A l'intérieur du rectangle, la surface du béton est déprimée. En dessous la tôle est cloquée.

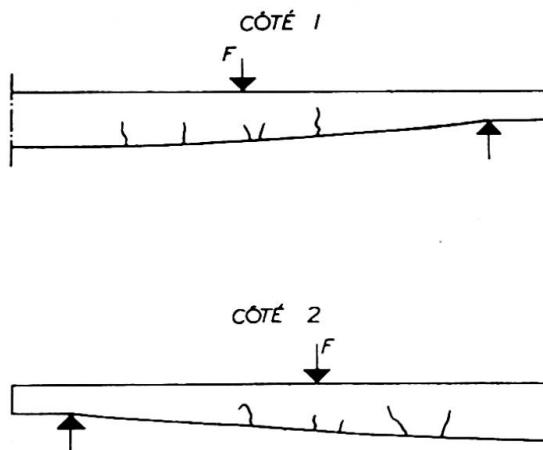
Fig. 13. Fissures sous la charge de 35 tonnes dans l'essai à l'effort tranchant (2ème phase) d'un panneau de 9 cm.

En deuxième phase des fissures sont apparues sur les tranches terminales du panneau. La fig. 13 montre l'aspect de ces fissures sous la charge de 35 tonnes. La rupture a affecté l'allure visible sur la photographie fig. 14 au fond (au premier plan l'on voit la fracture de première phase).

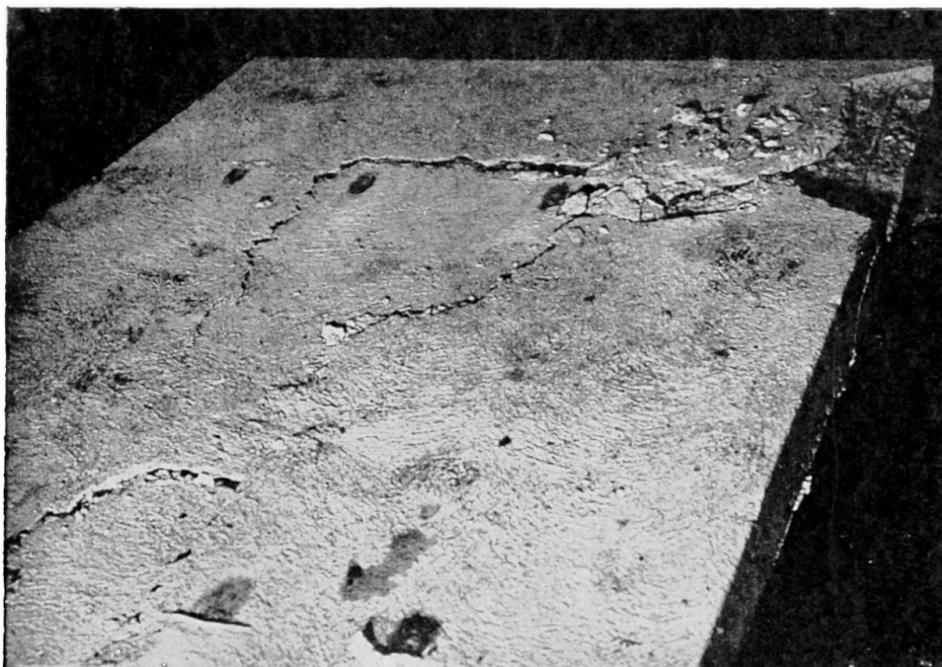
Fig. 14. Rupture en 2ème phase de l'essai à l'effort tranchant du panneau de 9 cm.

Cette rupture s'est produite brusquement comme la première. Elle avait été précédée par l'apparition de fissures sur la face supérieure du panneau.

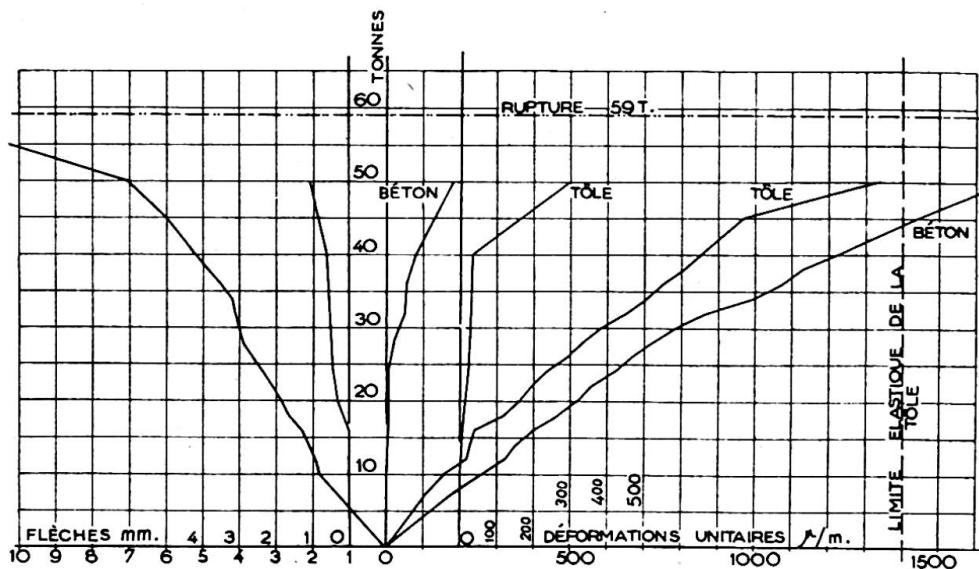
Fig. 15. Mesures dans l'essai d'un panneau de 12 cm. à la flexion

instruments de mesure, extensomètres et fleximètres. Nous nous contentons de reporter sur les figs. 15 à 18 les moyennes des déformations totales et des déformations résiduelles observées sur la tôle et sur le béton. Il est à noter que les effets de flexion transversale des panneaux auxquels on pouvait s'attendre ne se sont pas manifestés nettement, du moins pour la tôle. C'est seulement dans l'essai à l'effort tranchant du panneau de 9 cm. que les extensomètres centraux sur tôle accusent des déformations supérieures aux extensomètres marginaux. C'est pourquoi sur la fig. 18 nous avons indiqué séparément les moyennes relatives aux deux couples d'extensomètres.

Il est aisément de se rendre compte d'après les résultats des mesures et par comparaison avec le calcul classique des pièces fléchies que les panneaux se comportent à la flexion sensiblement comme des poutres en béton armé. Ils paraissent seulement se fissurer sensiblement moins que les pièces courantes.
