**Artikel:** Déformations lentes du béton observées au viaduc de Lessart

**Déformations lentes du béton observées au viaduc de Lessart**

L. CARPENTIER

*Chef de la Division Centrale des Ouvrages d'Art de la S. N. C. F.*  
Paris

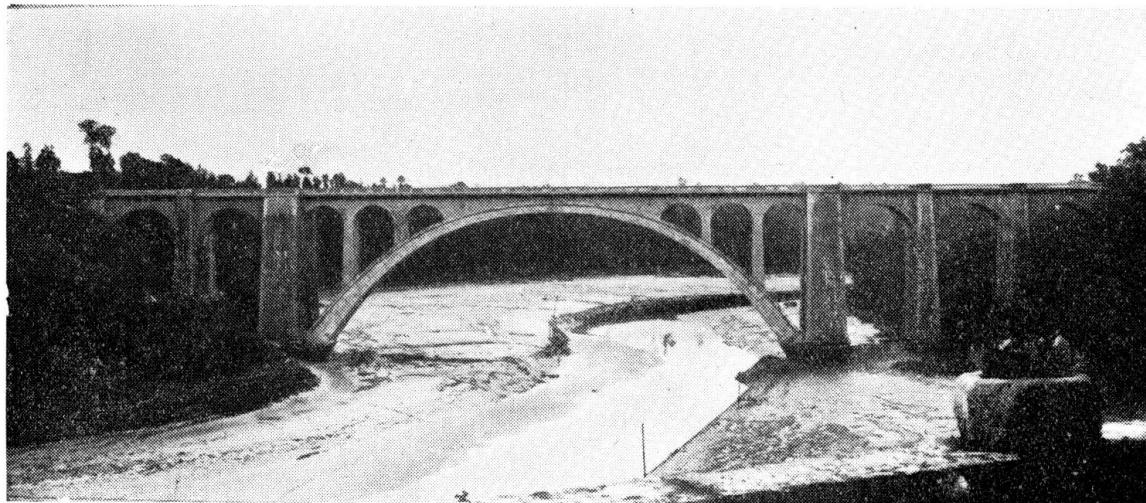
FIG. 1

Le Viaduc de LESSART, par lequel la voie ferrée Lison-Lamballe franchit la Rance, près de Dinan (Côtes du Nord) a été reconstruit en 1950. Le tablier métallique de 96 m de portée, qui constituait la travée principale du viaduc, a été remplacé par une arche en béton non armé, de 87,70 m d'ouverture à tympans élégis par voûtes en maçonnerie, du type SÉJOURNÉ <sup>(1)</sup> (fig. 1).

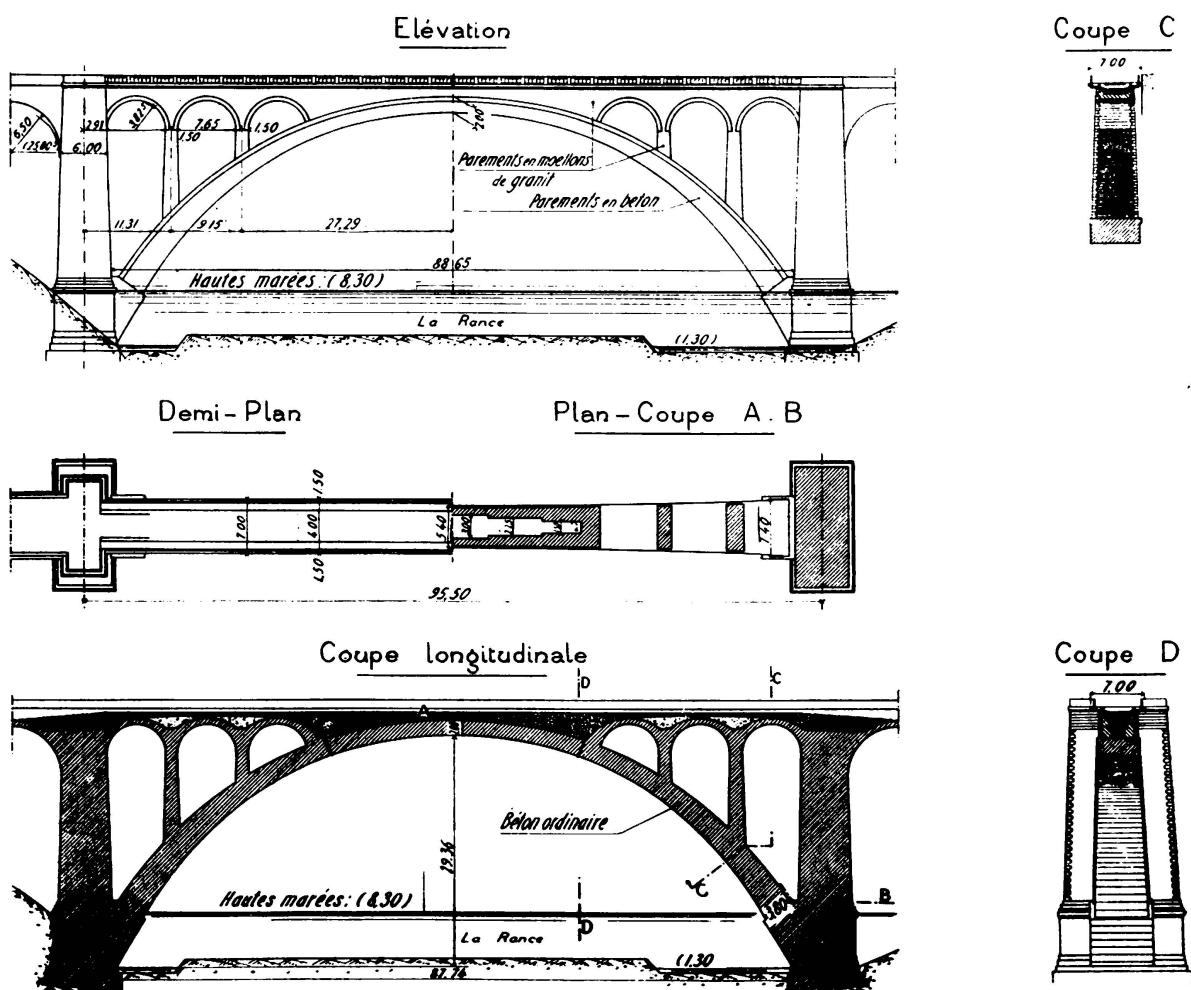
FIG. 2

L'arche principale, de 29,36 m de montée et de 87,74 m de portée théorique (surbaissement 1/2,9) comporte un arc encastré à inertie variable, maximum aux naissances. Sa section varie de 2,00 m de hauteur et 5,40 m de largeur à la clef à 3,80 m de hauteur et 7,40 m de largeur à l'enca斯特rement (fig. 2).

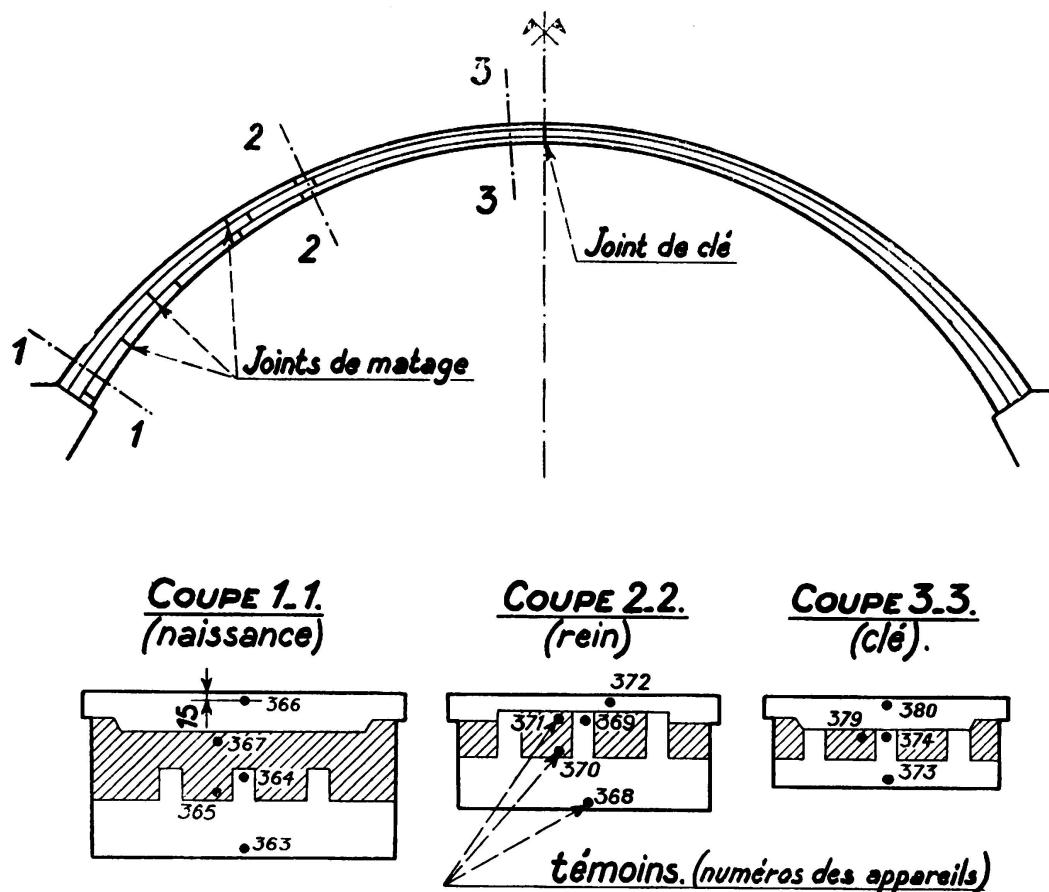
Les déformations du béton de l'arc sont suivies à l'aide de 14 témoins Coyne de 19 cm de longueur, noyés au moment du coulage dans trois sections de l'arc (naissances, reins et clef) (fig. 3).

FIG. 3. Emplacements des appareils Coyne

Un témoin a été fixé aux environs de la fibre inférieure et supérieure de chaque rouleau de manière à pouvoir déterminer la rotation de la

section considérée. Un seul témoin a toutefois été posé dans le 3<sup>ème</sup> rouleau de chacune des sections et dans le 2<sup>ème</sup> rouleau de la section de clef en raison de la faible épaisseur de ces rouleaux.

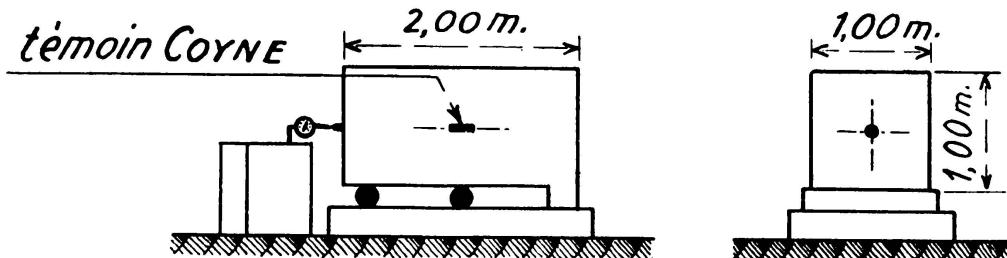
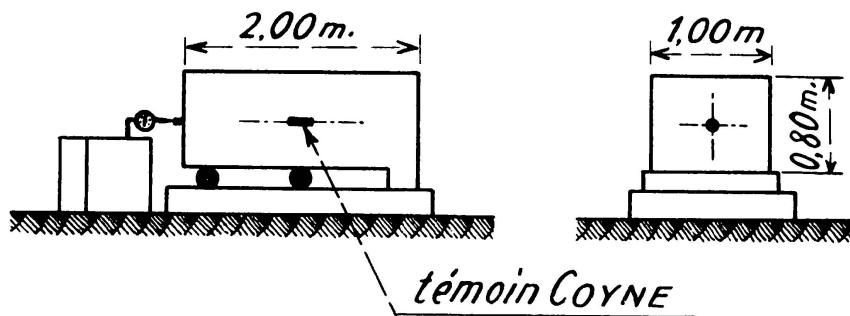
FIG. 4. Blocs témoins

Parallèlement, 2 autres extensomètres Coyne ont été noyés dans des blocs témoins coulés en même temps que le béton du 1<sup>er</sup> et 2<sup>ème</sup> rouleau

de l'arc et de dimensions analogues à celles d'un voussoir ( $2,00 \times 1,00 \times 1,00$  et  $2,00 \times 1,00 \times 0,80$ ) pour suivre la déformation propre du béton non chargé (fig. 4).

BLOC I: Coulé après exécution de la moitié du 1<sup>er</sup> rouleau.

BLOC II: Coulé après exécution de la moitié du 2<sup>eme</sup> rouleau

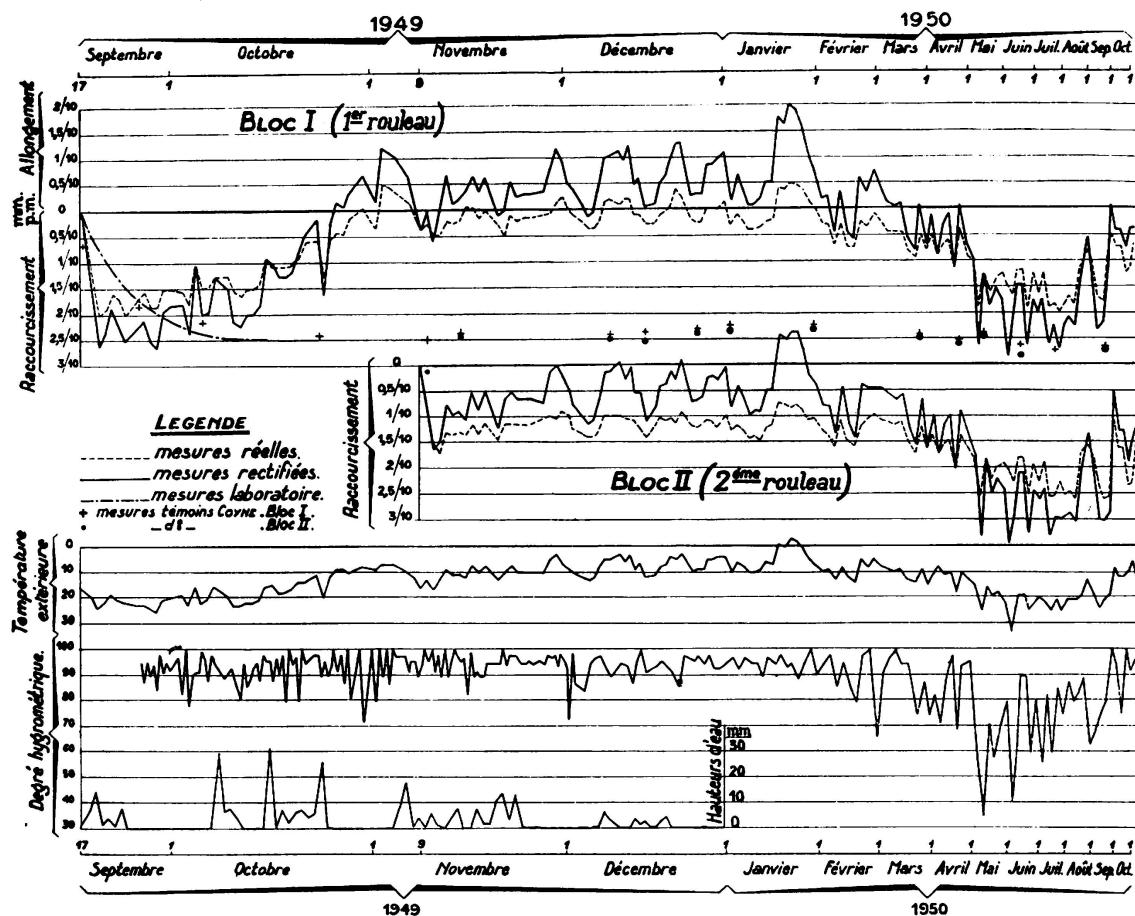
FIG. 5

La fig. 5 donne les résultats obtenus jusqu'au 19-6-50 (date de la mise en service de l'ouvrage). La courbe (trait pointillé, donne les lectures brutes. La courbe (trait plein) en a été déduite en les corrigeant de l'effet théorique des variations de température extérieure entre deux relevés successifs.

Sauf dans les toutes premières heures ayant suivi le coulage, la courbe en trait plein correspond donc sensiblement au retrait proprement dit.

Le raccourcissement relevé sur l'un et l'autre bloc atteint dans un délai extrêmement court (3 ou 4 jours) une valeur importante: 2,5/10 mm p. m. pour le bloc I, 1,7/10 mm p. m. pour le bloc II. Bien que le coefficient de dilatation du béton dans les premiers jours soit mal connu,

on peut penser que le raccourcissement thermique est à lui seul de 1,3 à 1,5/10 mm. Il est donc supérieur à l'effet du retrait proprement dit.

Le comportement ultérieur de chacun des deux blocs est très comparable: le bloc I, coulé en Septembre, a subi, après raccourcissement initial, un allongement lui restituant sa longueur primitive et se traduisant même, au début Novembre, par un allongement absolu. La longueur du bloc subit ensuite des variations assez rapides, dont l'amplitude mensuelle atteint 2/10 mm p. m., pour reprendre approximativement au bout d'une année la valeur notée quelques jours après le coulage.

L'allure générale de la courbe de retrait des blocs épouse celle de la température, les raccourcissements maxima correspondant aux températures les plus hautes et vice versa. Il y donc *compensation au moins partielle des effets de la dilatation thermique et du retrait*, phénomène déjà signalé par M. FREYSSINET à la suite des expériences de Plougastel.

D'autre part, la courbe de retrait suit assez fidèlement les variations du degré hygrométrique de l'air, les raccourcissements correspondant à un abaissement du degré hygrométrique et vice versa. L'allongement de  $3,5/10$  mm p. m. d'amplitude totale ayant suivi le retrait initial de  $2,5/10$  mm p. m. du bloc I correspond vraisemblablement à l'influence de la période pluvieuse d'Octobre ayant maintenu pratiquement le bloc sous un film d'eau pendant plus d'un mois.

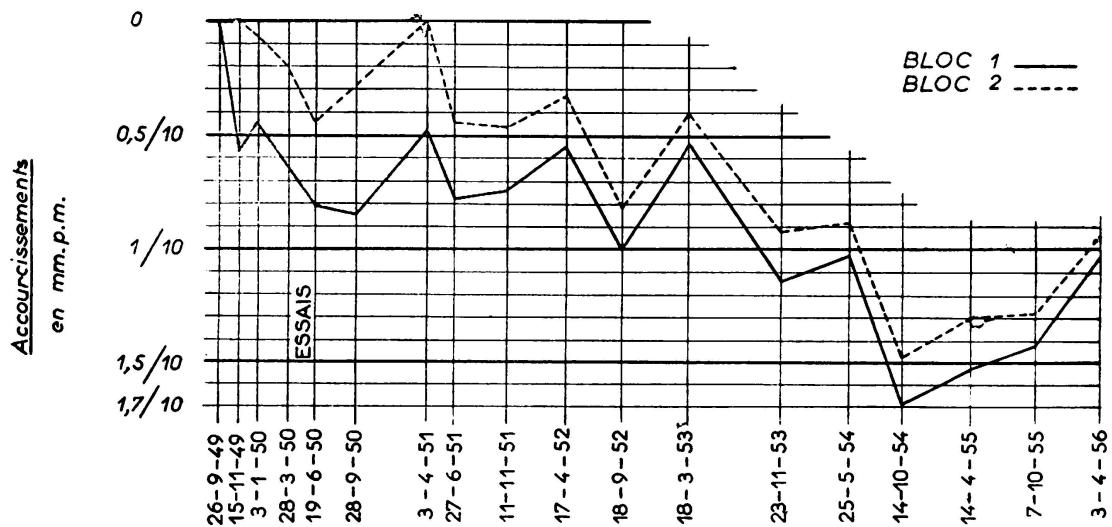
FIG. 6. Retrait des blocs témoins depuis le coulage (1949-1956)  
Mesures effectuées avec les appareils Coyne

Les mesures faites depuis six ans montrent que le retrait continue à augmenter sans paraître prendre une allure asymptotique (fig. 6).

Rapportées à une date à laquelle on peut supposer que les phénomènes de prise et de retraction thermique avaient cessé de se manifester (8 à 10 jours après coulage pour chaque bloc) les déformations totales

mesurées ont atteint au maximum 1,7/10 mm p. m. pour le 1<sup>er</sup> bloc et 1,5/10 mm p. m. pour le second.

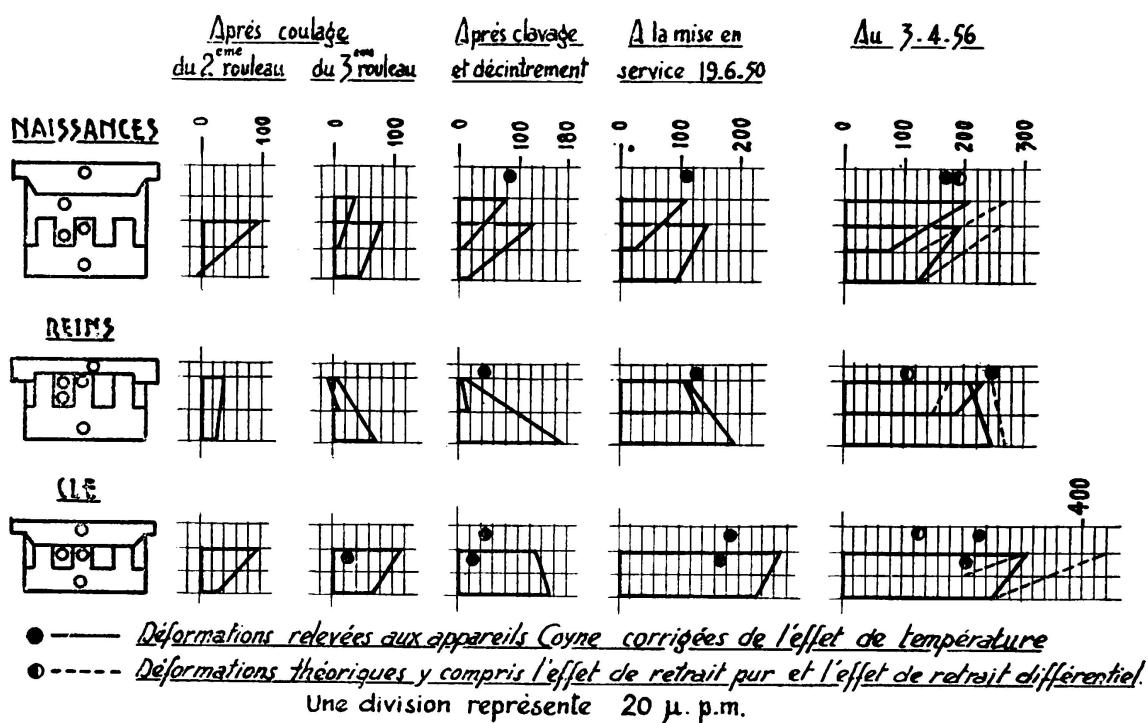
FIG. 7. Déformations des sections de l'arc

La figure 7 donne les déformations relevées aux étapes les plus importantes de la construction.

- 1) Le diagramme des déformations en dents de scie, observé sur chacune des sections et conséquence du *coulage par rouleaux* est bien accusé par les appareils.
- 2) Les pointes de déformation ne «s'émoussent» pas avec le temps comme il est habituel de le dire. Au bout de six ans les diagrammes conservent sensiblement la même forme.

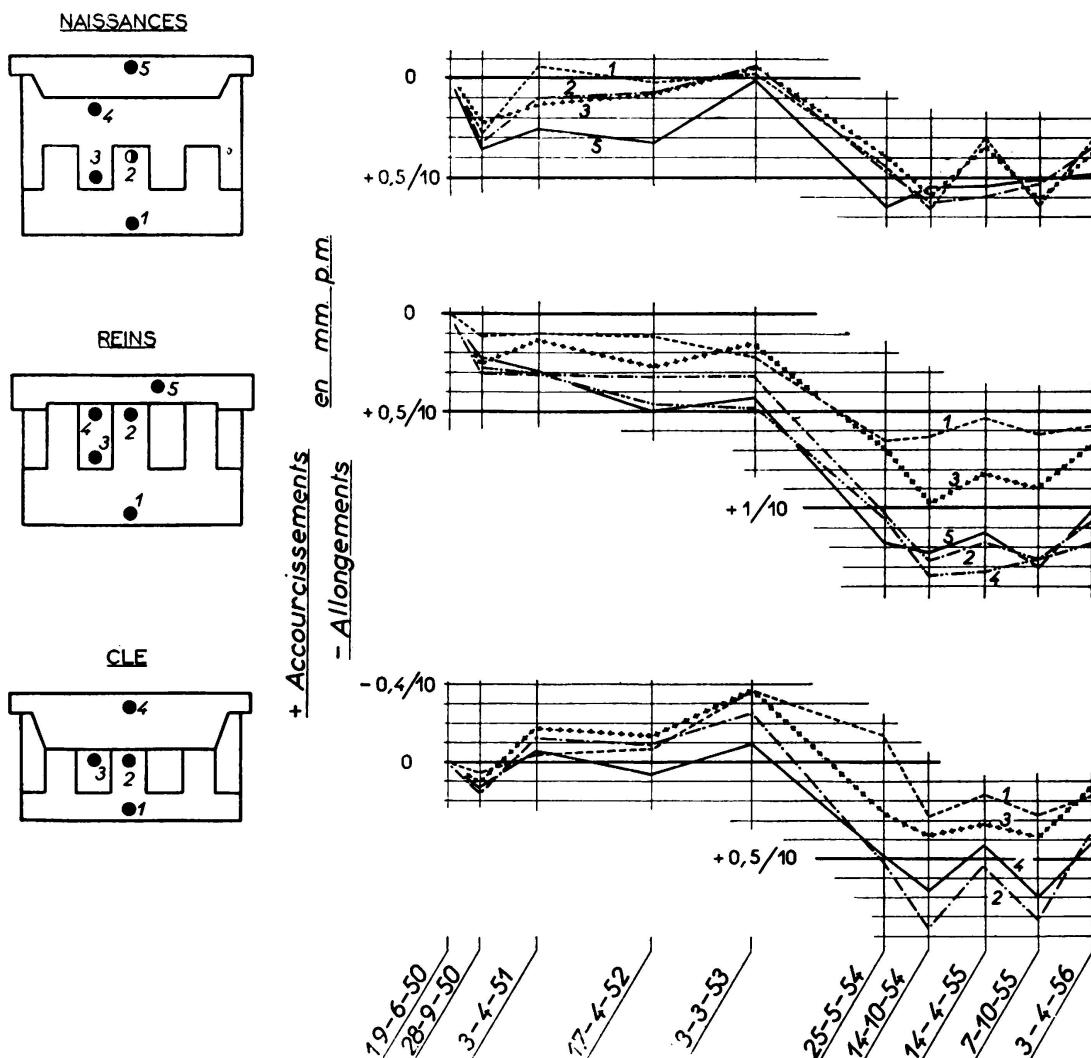
FIG. 8. Variations des déformations relevées aux appareils Coyne depuis la mise en service

Sur la fig. 8 l'on a porté pour chaque section auscultée et sur un même graphique, les déformations depuis la mise en service de manière à obtenir la représentation des effets du retrait et du fluage depuis cette date.

On constate tout d'abord que l'allure des déformations est assez analogue à celle des blocs témoins. On peut ainsi vérifier que la forme générale est imposée par l'effet du retrait.

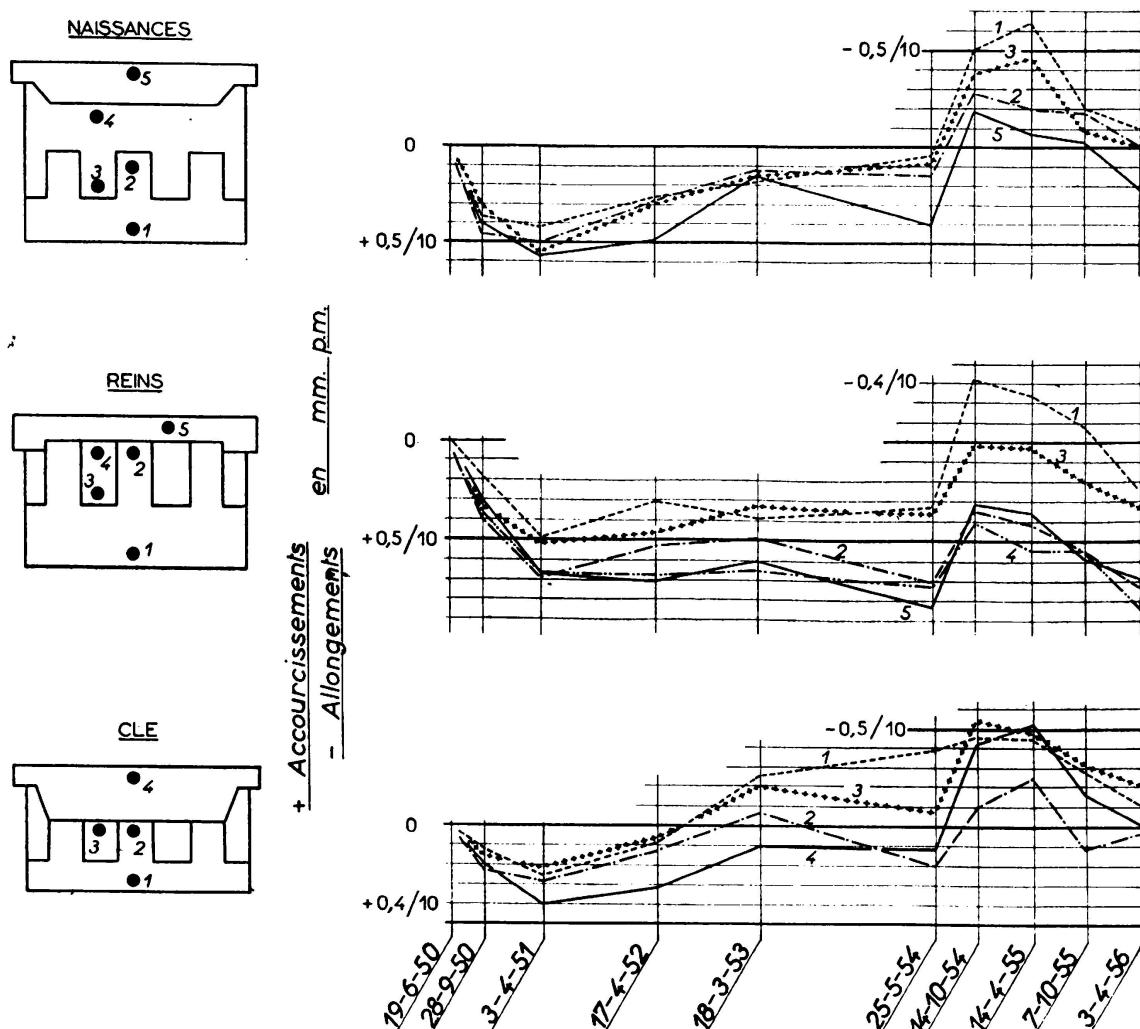
FIG. 9. Fluage depuis la mise en service - *Variations des déformations relevées aux appareils Coyne corrigées de l'effet de température et de retrait*

La figure 9 donne alors les courbes correspondant, en principe, au seul fluage. Tenu compte des précisions des mesures et des hypothèses faites, ces courbes n'accusent pas un phénomène marqué. Les allongements trouvés pendant les années 1954-1955, période d'une pointe de

retrait marquée des blocs témoins, conduiraient à penser que le retrait de l'arc est moindre que celui des blocs.

En tout état de cause, le fluage sous des charges voisines de 50/60 kg/cm<sup>2</sup> apparaît comme faible, le phénomène essentiel étant le retrait.

Ce dernier correspond, d'ailleurs approximativement aux calculs usuels puisqu'il atteint 1/10 mm p. m. environ depuis le clavage de l'arc.
