Essai dynamique et de fatigue d'un ancien tablier de pont-rail en fer puddlé

Dynamic and fatigue tests with an old iron railway bridge

LÉON MARGUERAT

*Chef de la section des ponts à la Direction générale
des chemins de fer fédéraux suisses*

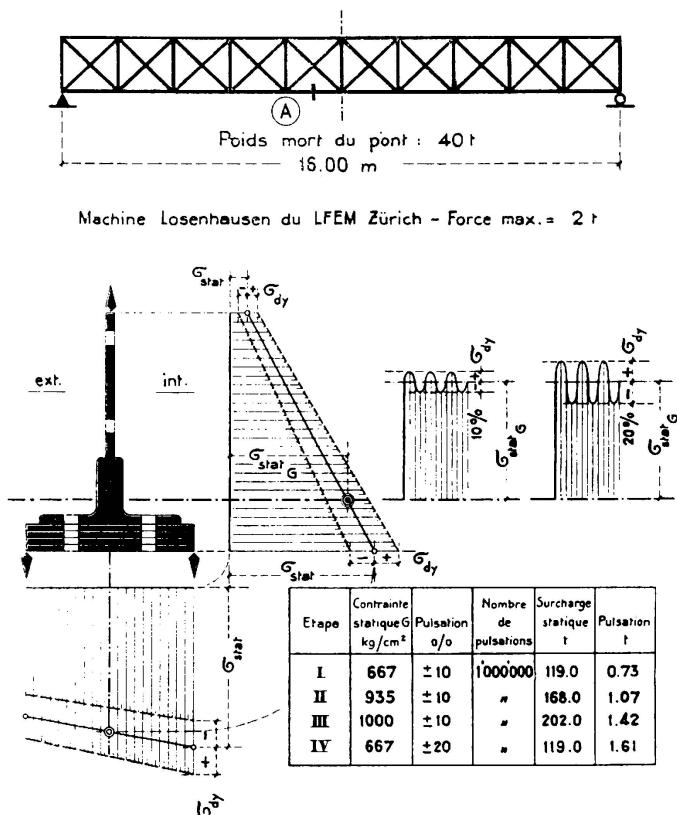
L'essai a été exécuté en 4 étapes, avec un million de pulsations chacune. Dans les trois premières étapes, la pulsation était de $\pm 10\%$ de la charge statique. Celle-ci a été augmentée progressivement et donnait au

centre de gravité de la membrure inférieure A les valeurs indiquées dans la figure 1.

FIG. 1. Essai dynamique — contraintes nettes dans la membrure inférieure centrale

A la suite des 4 millions de pulsations correspondant aux indications de la fig. 1, aucune dégradation notable de l'ouvrage n'a été constatée.

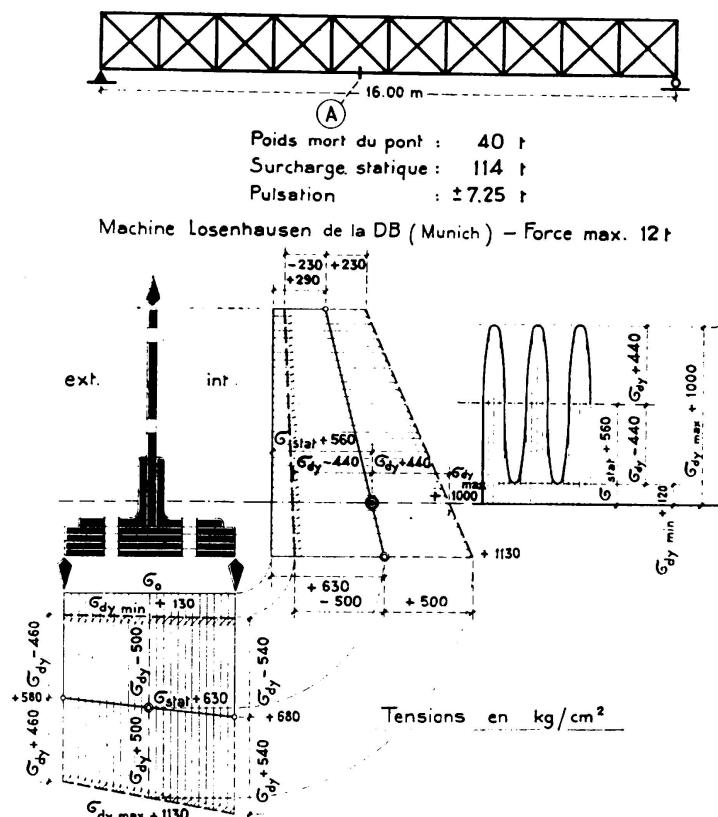
L'essai à la fatigue a pu être réglé de telle manière que la sollicitation nette minimum au centre de gravité de la membrure inférieure centrale (voir fig. 2) correspond environ à l'effet du poids mort, le maximum au même point atteignant $\sim 1000 \text{ kg/cm}^2$

(rapport $\frac{A}{B} = + 0,12$). On

FIG. 2. Essai à la fatigue — contraintes nettes dans la membrure inférieure centrale

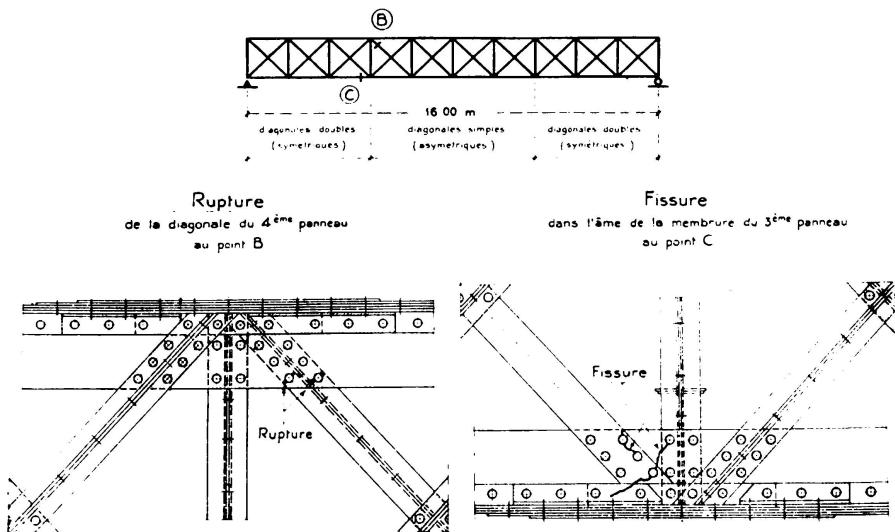
Après 735 000 pulsations, exécutées en été 1955, il fallut interrompre l'essai par suite d'une avarie de la machine. Il fut repris en février 1956 et se poursuivit par basse température (entre -5° et -25°). Après 1 640 000 nouvelles pulsations (au total 2 375 000), la diagonale tendue du 4^e panneau se rompit à l'attache supérieure (point B, voir fig. 3). On remarquera que cette diagonale était la plus défavorablement sollicitée des diagonales tendues, au point de vue des efforts secondaires, car elle était constituée par des fers L disposés d'un seul côté du plan de la poutre, alors que les c étaient formées de double

FIG. 3. Essai à la fatigue — emplacement des fissures

Un examen du pont, effectué après cette rupture, révéla alors des fissures dans l'âme de la membrure inférieure de la même poutre (point C).

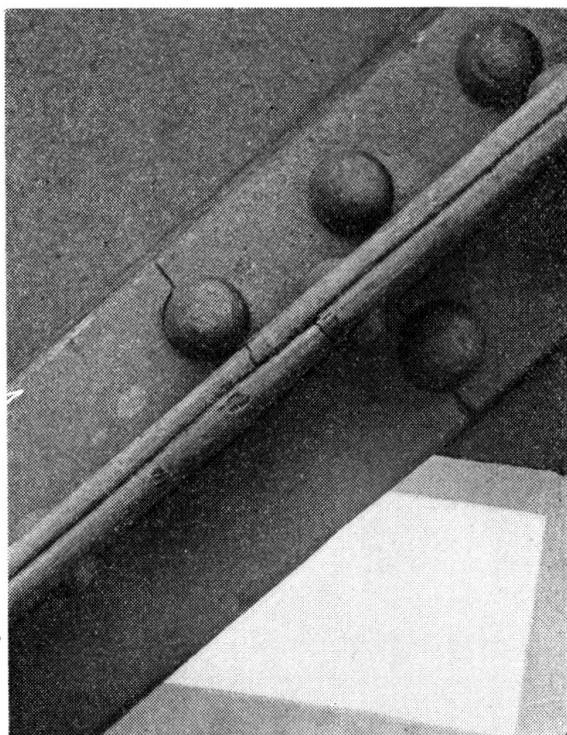
FIG. 4. Rupture de la diagonale

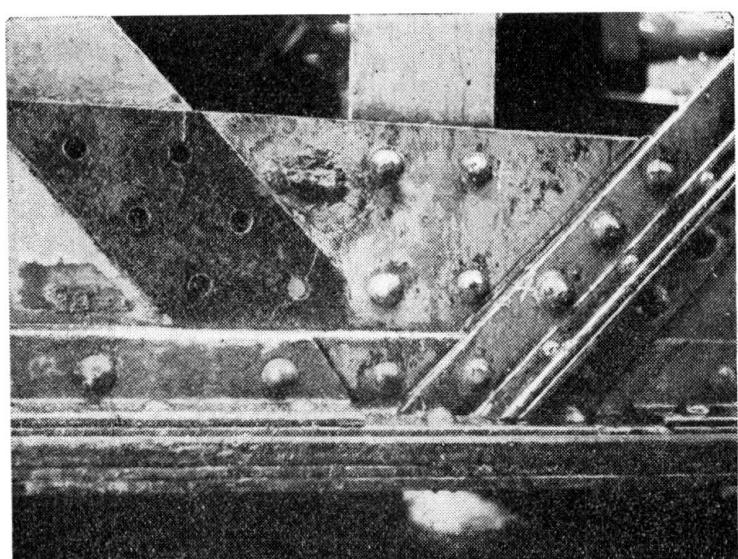
Il n'est pas possible de dire si les fissures de la membrure sont antérieures ou postérieures à la rupture de la diagonale.

FIG. 5. Fissures dans l'âme de la membrure inférieure

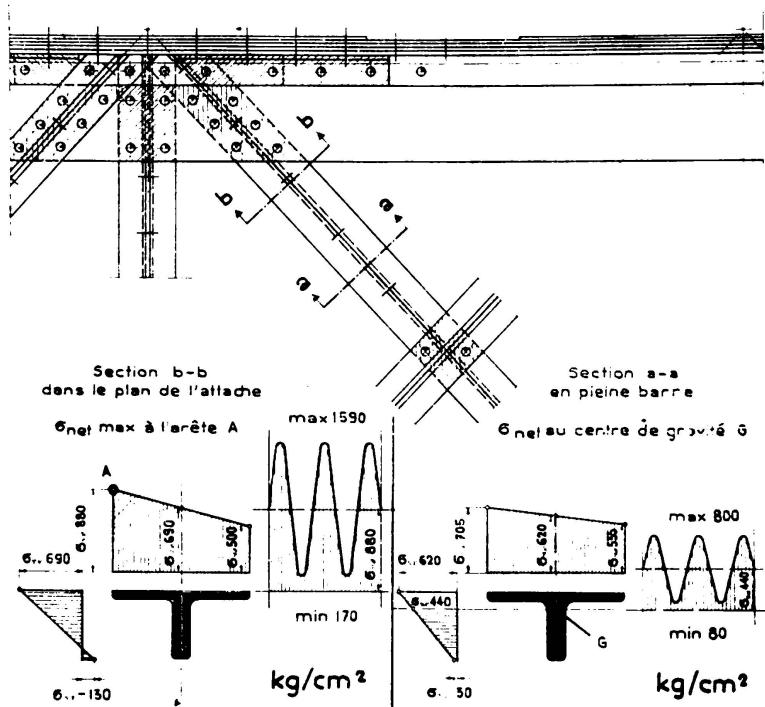
Dans la *diagonale* (voir fig. 6) les contraintes extrêmes nettes au centre de gravité, en pleine barre, étaient de + 80 et + 800 kg/cm². Mais les efforts secondaires dus aux excentricités et à la rigidité des

noeuds, notamment le fait que la diagonale était à simple section, ont provoqué à l'attache une contrainte d'arête de 1590 kg/cm^2 , bien entendu sans les pointes de tensions au bord des trous de rivets.

FIG. 6. Essai à la fatigue — contraintes de rupture dans la diagonale

barres. En fait, la diagonale a cédé sous une sollicitation répétée qui n'a pas dépassé 800 kg/cm^2 au centre de gravité, en pleine barre. Ceci montre le rôle que peuvent jouer les efforts dits «secondaires» dans la résistance à l'endurance d'un ouvrage; on

ne doit donc pas se contenter, comme on le fait trop souvent, de calculer les contraintes au centre de gravité. Il faut tenir compte des efforts secondaires dans toute la mesure du possible, sinon les contraintes d'arête risquent de dépasser la limite d'endurance, surtout si les contraintes admissibles sont élevées.

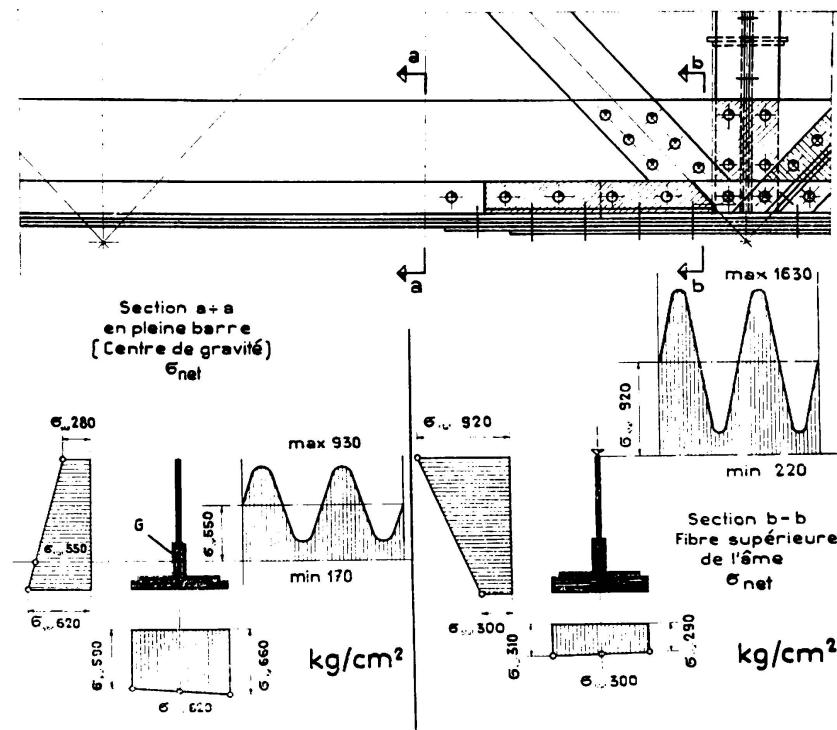
Pour la *membrure inférieure* fissurée, les conditions étaient les suivantes (voir fig. 7) :

- Contraintes extrêmes nettes au centre de gravité, en pleine barre (section a – a) : 170 resp. 930 kg/cm^2 .
- Contraintes extrêmes nettes à la fibre supérieure de l'âme au noeud (section b – b) : 220 resp. 1630 kg/cm^2 .

FIG. 7. Essai à la fatigue — contraintes de rupture dans la membrure inférieure

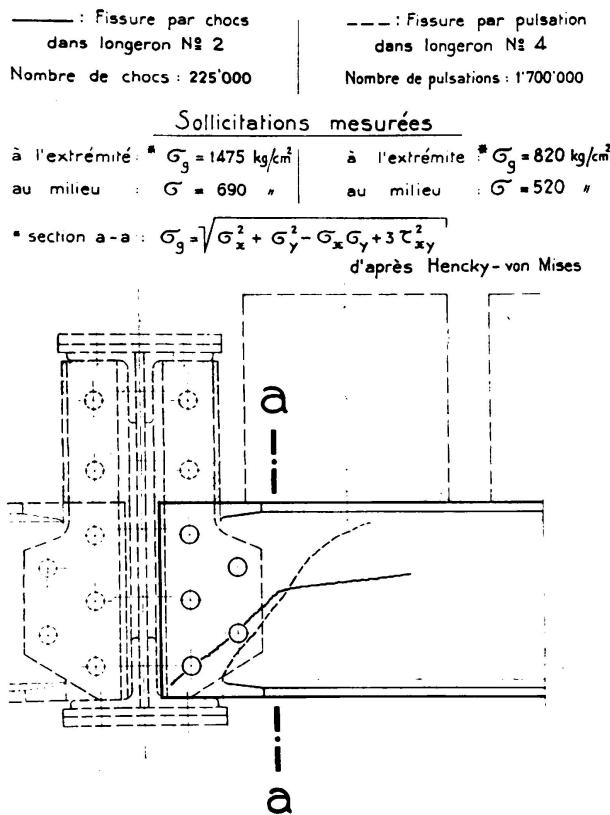
Les résultats sont indiqués dans la fig. 9.

L'essai au choc devait reproduire l'effet des méplats des roues. Il a été un peu brutal, par le fait qu'il a fallu frapper directement le longeron et non le rail. La fissure s'est produite très rapidement (225 000 chocs). Les chocs étaient réalisés à l'aide d'un marteau pneumatique. La contrainte maximum de 690 kg/cm² mesurée au milieu du longeron provient pour 240 kg de la charge statique et pour 450 kg du choc.

Dans *l'essai par pulsation*, la fissure est apparue après 1 700 000 pulsations. La sollicitation maximum au milieu de la portée n'était que de 520 kg/cm² (soit 400 kg/cm² dus à la charge statique et ± 120 kg/cm² dus à la pulsation).

Près de l'extrémité, nous avons mesuré les contraintes σ_x et τ , d'où l'on a déduit la contrainte de comparaison σ_c d'après la théorie de la constance du travail de déformation (Hencky – van Mises).

Dans les deux cas, les fissures ont eu la même allure que celles maintes fois constatées sur des ouvrages en service. L'essai a donc confirmé la faiblesse de ce genre d'attache.

FIG. 9. Essai des longerons

Les longerons attachés aux entretoises par une rivure d'ame, sans semelle de continuité, sont très sensibles aux chocs et aux efforts répétés, à cause des entailles; ils se fissurent facilement dans la région de l'attache.
