Artikel: Mode de rupture d'assemblages en vraie grandeur en fonction de l'état
de tension et de la température

**Mode de rupture d'assemblages en vraie grandeur en fonction
de l'état de tension et de la température**

**Rupture of full size assemblies according to stresses
and temperature**

F. HEBRANT

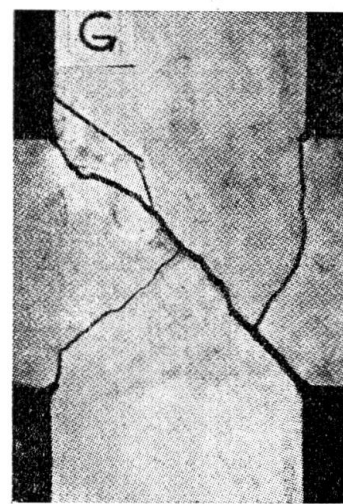
FIG. 8. Rupture fragile de la pièce C_3^e

Pièce C₃^e: Rupture *fragile* survenue à une température de -33°C pour un effort de 121 tonnes (figure 8).
