Zeitschrift: IABSE congress report = Rapport du congrès AIPC = IVBH
Kongressbericht

Processus divers d'altération des ouvrages en béton armé

Various processes of alteration of reinforced concrete structures

Untersuchungen über die Frostempfindlichkeit der Einpressmörtel bei vorgespanntem Beton

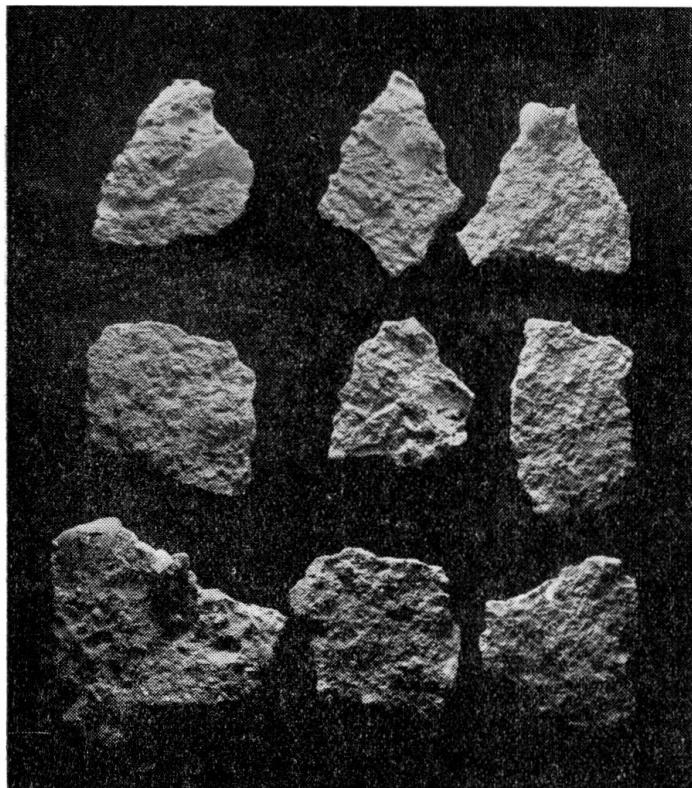
FIG. 3

Près des barres, le processus de destruction semble bien être du type P. Mais ce processus ne peut pas expliquer la chute d'écailles là où il n'y a pas de barres (figure 3) ; en ces endroits, les causes ne peuvent être que mécaniques. Le ruissellement de l'eau de condensation à l'intérieur du réfrigérant y maintient une assez grande humidité et une température suffisante pour protéger du gel. L'hétérogénéité du béton en

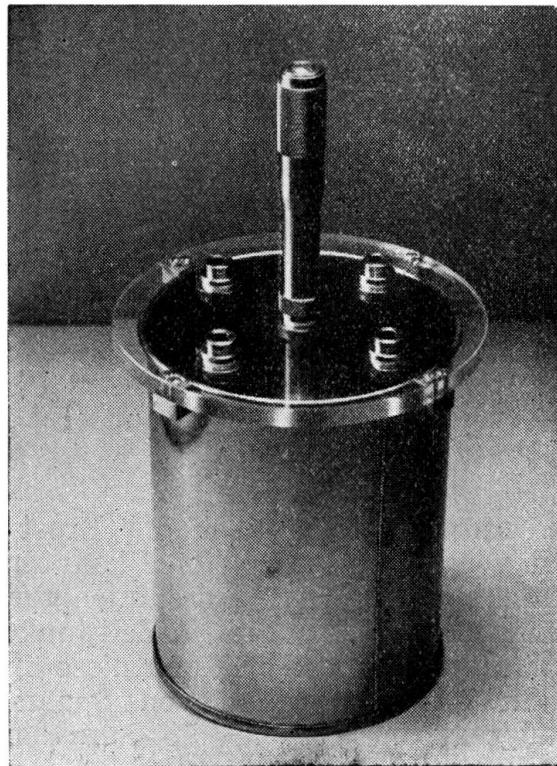
Die Abb. 1–3 zeigen die für die Wasserabsetzprobe (6.1), zur Feststellung des Fliessvermögens (6.3) und der Frostbeständigkeit (6.4) durch die Richtlinien eingeführten Prüfgeräte. Die Wasserabsetzprobe wird in handelsüblichen 1 kg Konservendosen (ø 99 mm, h = 123 mm) festgestellt. Die Wasserabsonderung ist nach 3 Stunden zu messen, sie

darf nicht mehr als 2 Volumenprozente betragen. Bei Verwendung von Treibmitteln soll sich mindestens eine 2 %-ige Volumenzunahme, bezogen auf die ursprüngliche Gesamtmenge (einschl. Wasser) einstellen.

ABB. 1. Gerät zur Messung des Absetzens (Mikrometer)

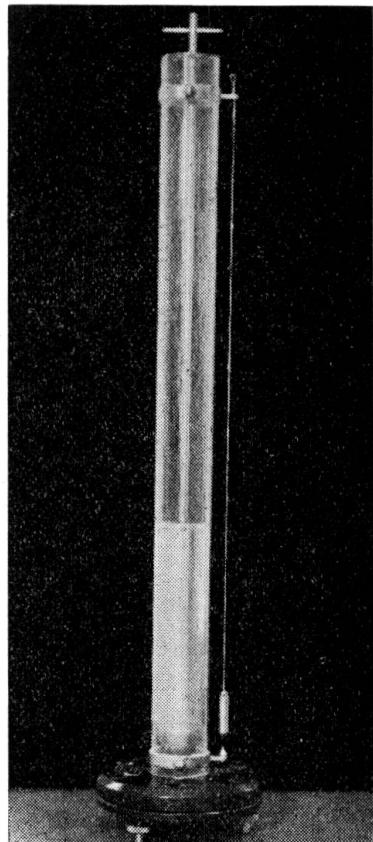
Das Fliessvermögen des Einpressmörtels wird mit Hilfe des Durchflussgeräts nach Prof. Walz (Abb. 2) festgestellt, in dem ein zylindrischer

ABB. 2. Durchflusgerät (Viscosimeter)

Tauchkörper eine bestimmte Messstrecke im Einpressmörtel zurücklegt. Die hierbei festgestellte Zeit ist kennzeichnend für das jeweilige Fliessvermögen des Einpressmörtels.

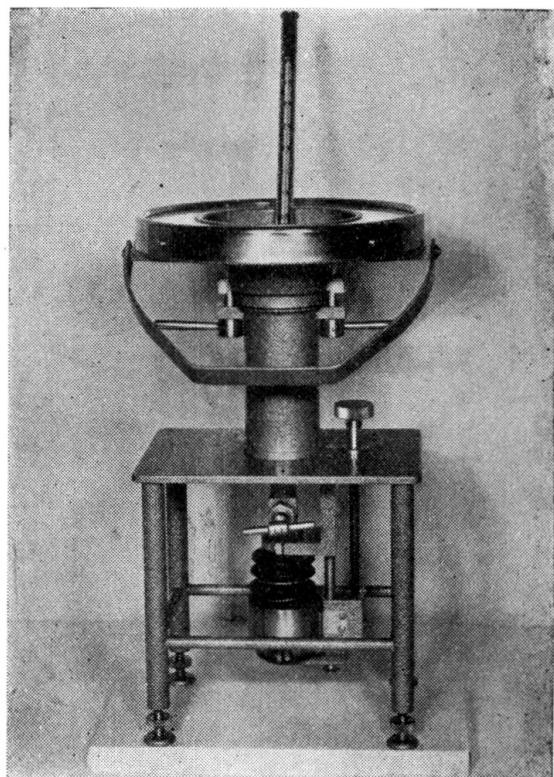
Die Frostbeständigkeit wird mit Dilatometern festgestellt. Das in Abb. 3 dargestellte Gerät ist eine Weiterentwicklung des im Vorbericht beschriebenen Geräts.

ABB. 3. Dilatometer

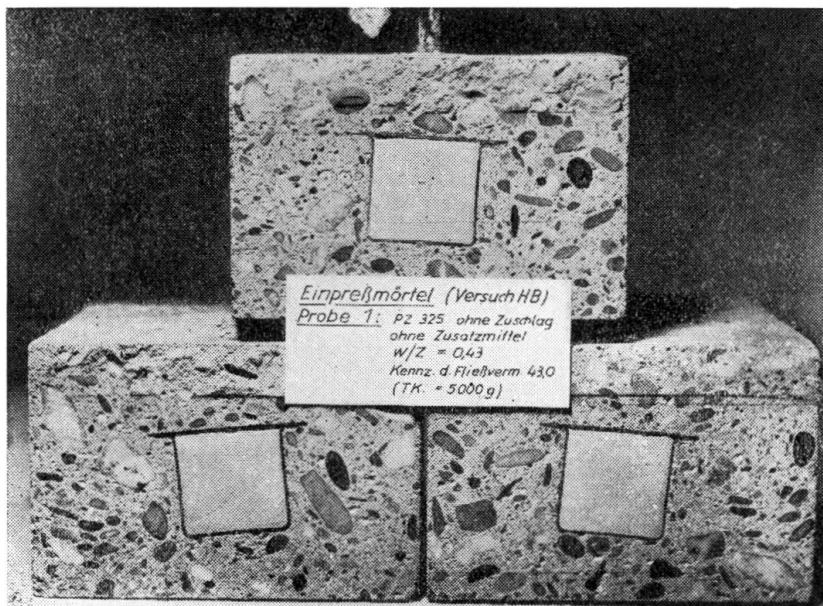
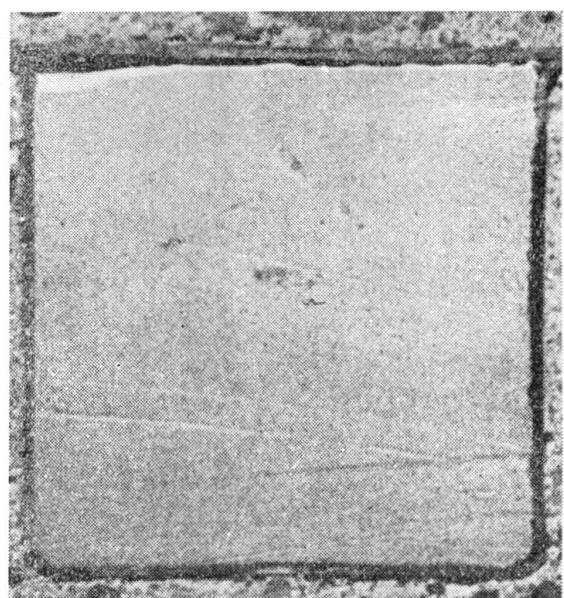
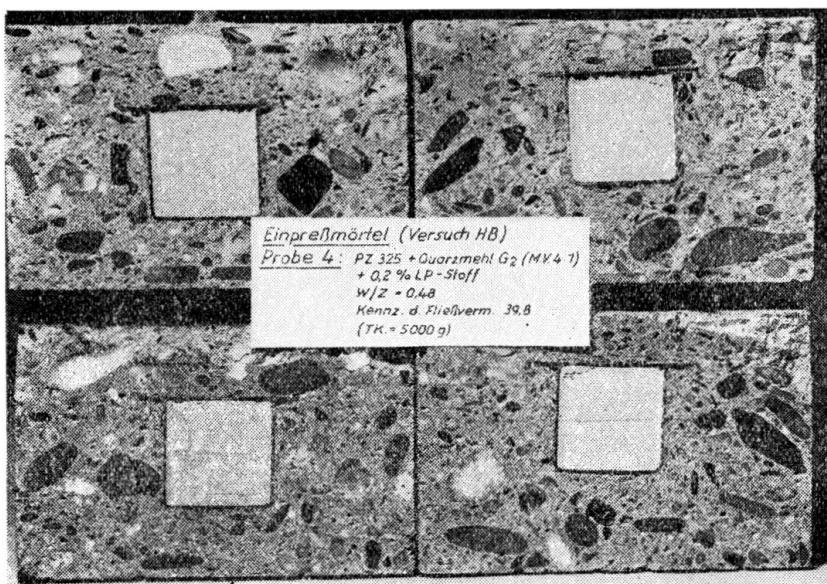
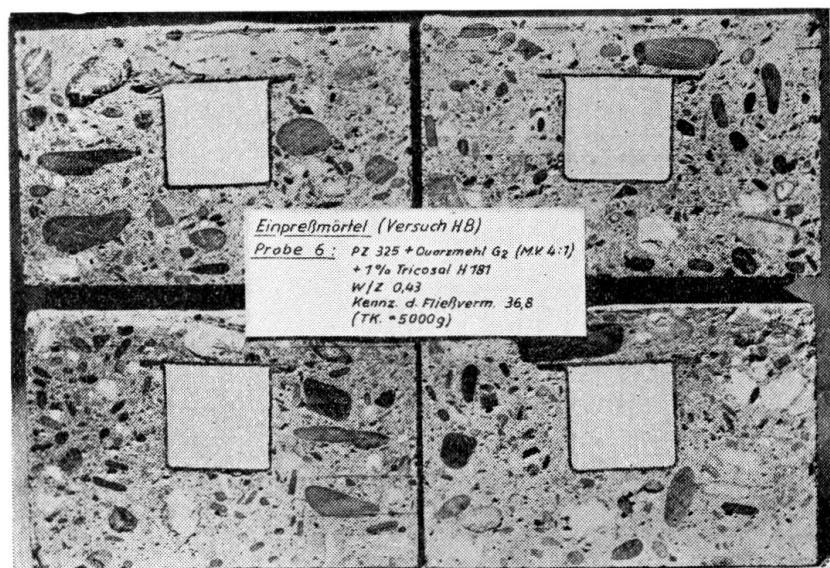
einwandfrei aufbereitet und verpresst werden. Die so hergestellten Einpressmörtel zeichnen sich durch frühe Frostbeständigkeit aus und ergeben hohe Festigkeiten. Die Wirkung der Zusatzmittel ist recht anschaulich in den Abb. 4 - 7 zu erkennen.

ABB. 4. Einfluss der Zusatzmittel auf den Einpressmörtel

ABB. 5. Einfluss der Zusatzmittel auf den Einpressmörtel

ABB. 6. Einfluss der Zusatzmittel auf den Einpressmörtel

ABB. 7. Einfluss der Zusatzmittel auf den Einpressmörtel

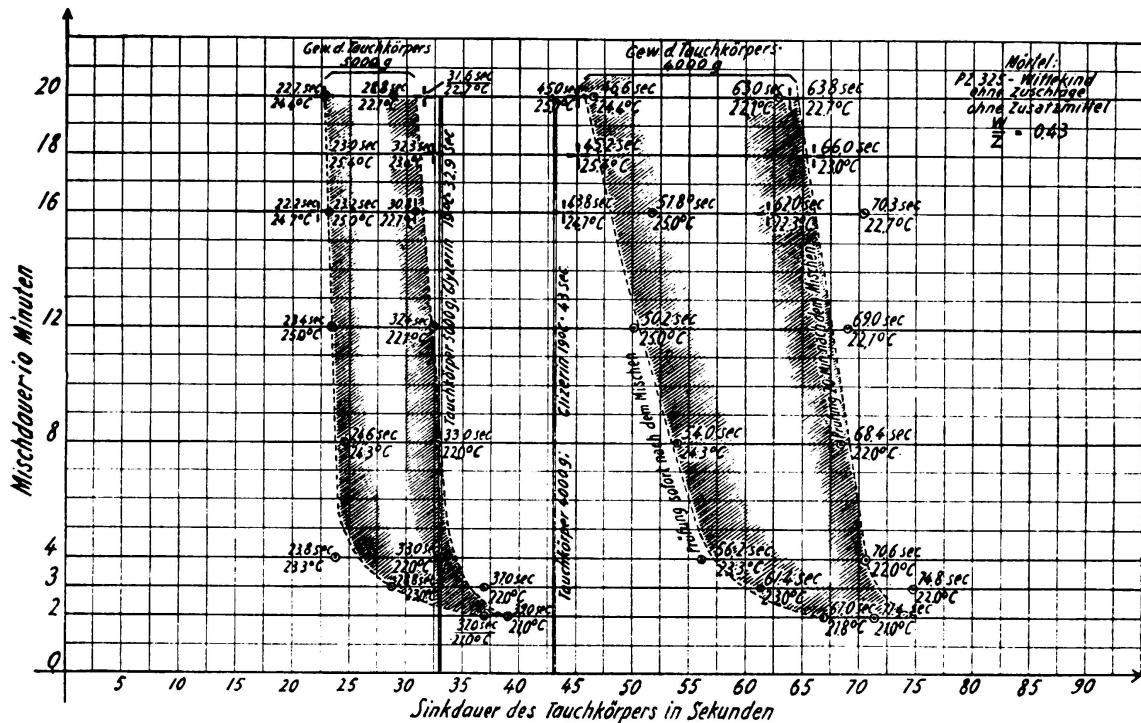
ABB. 8. Prüfung des Fliessvermögens

EINFLUSS DER MISCHDAUER AUF DAS FLEISSVERMÖGEN VON EINPRESSMÖRTEL

Bemerkung: Für jede Mischdauer wurde neuer Mörtel angemacht. Die Tauchgeräte wurden gleichzeitig mit Mörtel gleicher Aufbereitung beschickt.

Temperaturen: Zement + 21° C, Wasser + 19° C, Luft + 19,5° C

das Fliessvermögen z. T. beträchtlich verbessert werden kann. Bei der Feststellung des Fliessvermögens wurden 2 verschieden schwere Tauchkolben verwendet (4000 und 5000 gr). Das jetzt eingeführte Durchflussgerät ist mit einem Tauchkolben von 4500 gr. ausgestattet.
