**Zeitschrift:** IABSE congress report = Rapport du congrès AIPC = IVBH  
Kongressbericht

**Essai jusqu'à rupture de poutres armées  
l'une en acier TOR 40, l'autre en ronds ordinaires**

**Behaviour of concrete beams reinforced with TOR 40  
and ordinary mild steel bars, loaded to collapse**

**A. LAZARD**

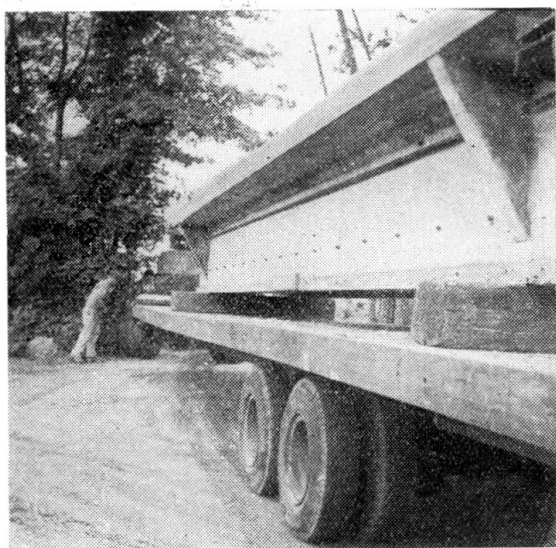
FIG. 3 et 4. Transport de la poutre

Les bétons étaient identiques et dosés à  $350 \text{ kg}$  de ciment CPA 250/315 au  $\text{m}^3$ . Dès le coulage, ils avaient été recouverts avec un produit antiévaporant pour empêcher ou réduire la fissuration de retrait. Pour leur transport — Fig. 3 — Fig. 4 — les poutres avaient été provisoirement comprimées.

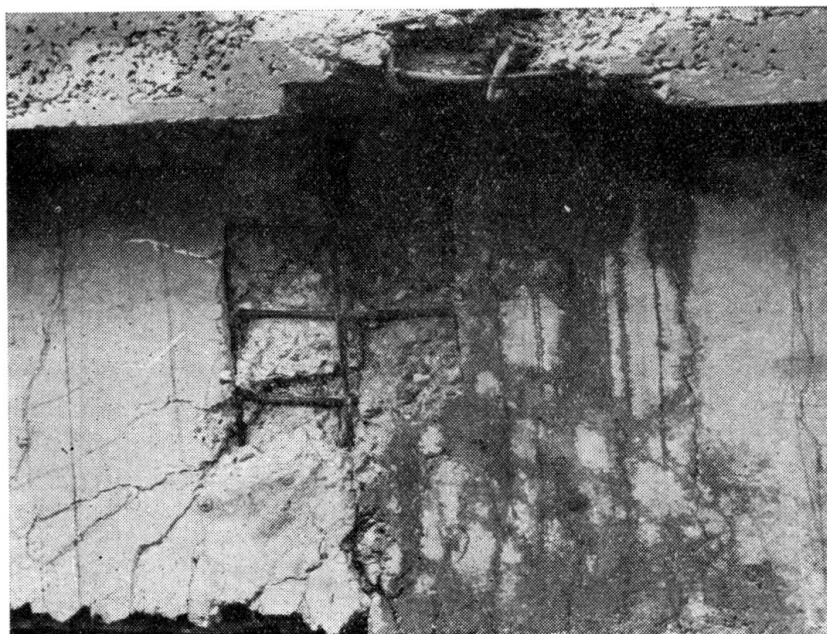
A - Nervure B. Face extérieure

B - Nervure B. Face intérieure
