Artikel: Altérations dans les constructions en béton armé de la S.N.C.F.: exposé d'un procédé d'injection de produits plastiques

Autor: Boutron, N. / Bertrand, M.

**Altérations dans les constructions en béton armé de la S. N. C. F.;
exposé d'un procédé d'injection de produits plastiques**

**Deterioration of reinforced concrete structures of the French
Railways; description of a process of injecting plastic materials**

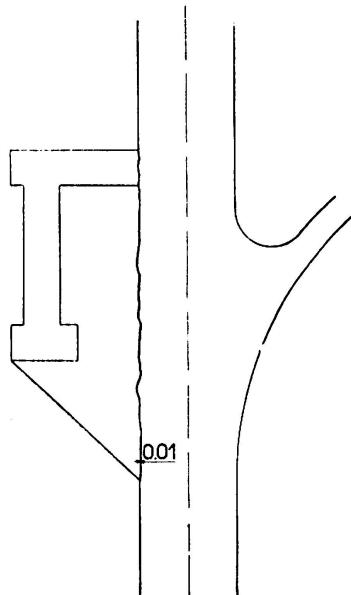
Nous pouvons citer comme exemple les Ateliers de Machines de Nevers (construits en 1930), où des chemins de roulement supportés par des consoles, elles-mêmes solidaires des poteaux de support, comportaient des joints de dilatation trop espacés (67^m50). Il en résulta, sous les variations de température, outre des fissures dans les poutres, des cassures complètes entre consoles et poteaux, qui obligèrent à construire de nouvelles consoles supportant les poutres par l'intermédiaire de plaques de friction. (Fig. 1).

FIG. 1. Cassure de console

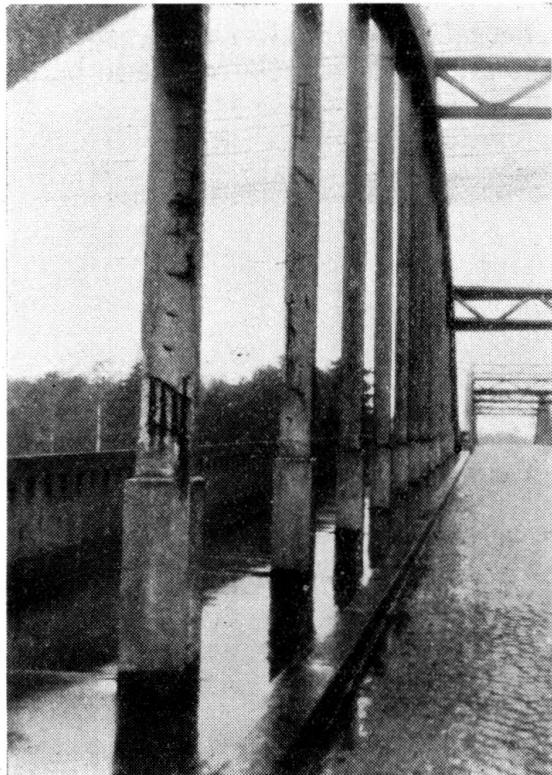
FIG. 2. P. S. d'Achères

- Superstructures du Bow-String d'Achères sur la ligne de Paris au Havre (Fig. 2) : (porosité du béton, insuffisance d'enrobement),
- Passerelle de Neussargues (Fig. 3) poteau support dégradé par suite des effets du gel et des variations de température (altitude: 800 m, climat rigoureux),
- Pont sous rails à poutres latérales à Marseille (Fig. 4) : dégradations favorisées par l'air salin.

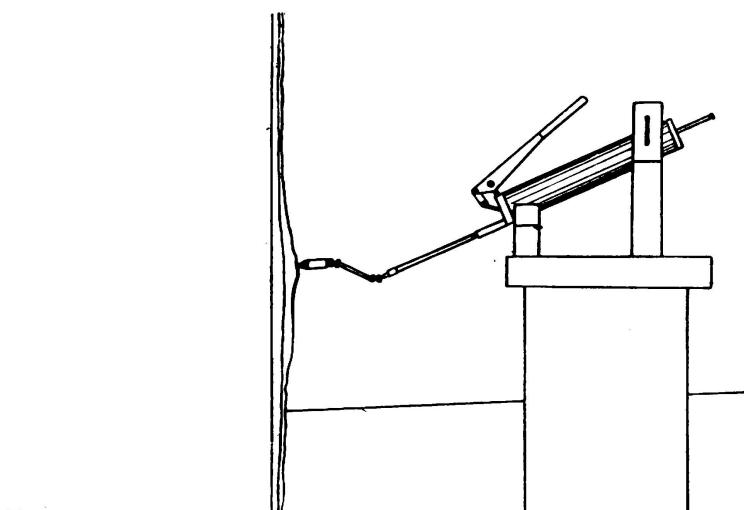
vier d'une contenance de 1 litre, reliée à une aiguille hypodermique par l'intermédiaire d'un tuyau articulé. L'aiguille était placée entre deux plaques planes de béton dont l'écartement, variable, représentait la fissure à injecter. Un joint en ciment prompt calfeutrait extérieurement la «fissure» ainsi créée en même temps qu'il maintenait l'aiguille en position (Fig. 5).

FIG. 5. Appareil d'essai

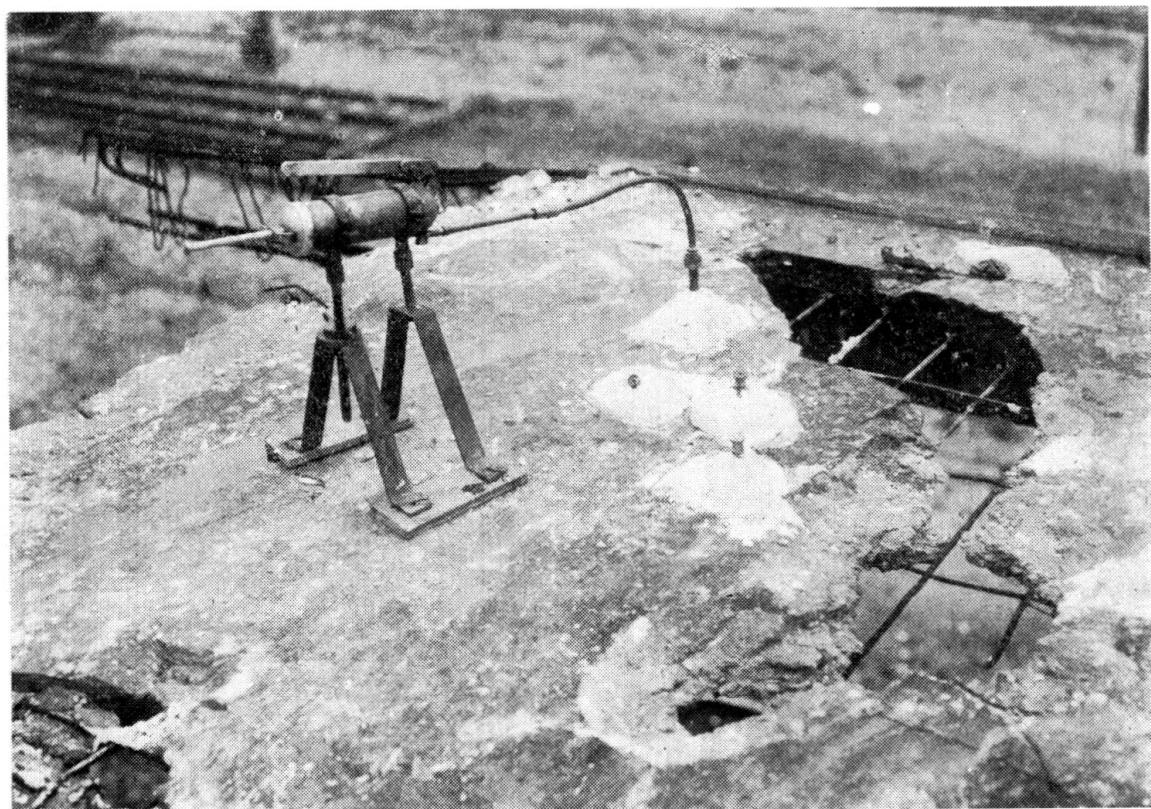
FIG. 6. Noisy-le-Sec - Abri à voyageurs

Dès le début de 1945, un premier essai fut fait sur la toiture d'un abri à voyageurs de la gare de Noisy-le-Sec, fortement endommagé par bombardement aérien.

Sur les fissures, dont l'ouverture variait de 0,5 à 3mm sur la face supérieure la plus ouverte, nous avons percé des trous de 4mm de diamètre et de 2cm de profondeur. Ces trous, espacés de 0,60 à 1,00m recevaient chacun une «aiguille». Ces aiguilles étaient scellées par une sorte de plot confectionné autour de l'embase. La fissure était dans le même temps obturée superficiellement sur les 2 faces, et sur toute sa longueur, à l'aide d'un solin à section triangulaire, exécuté dans un premier essai au mortier de ciment.

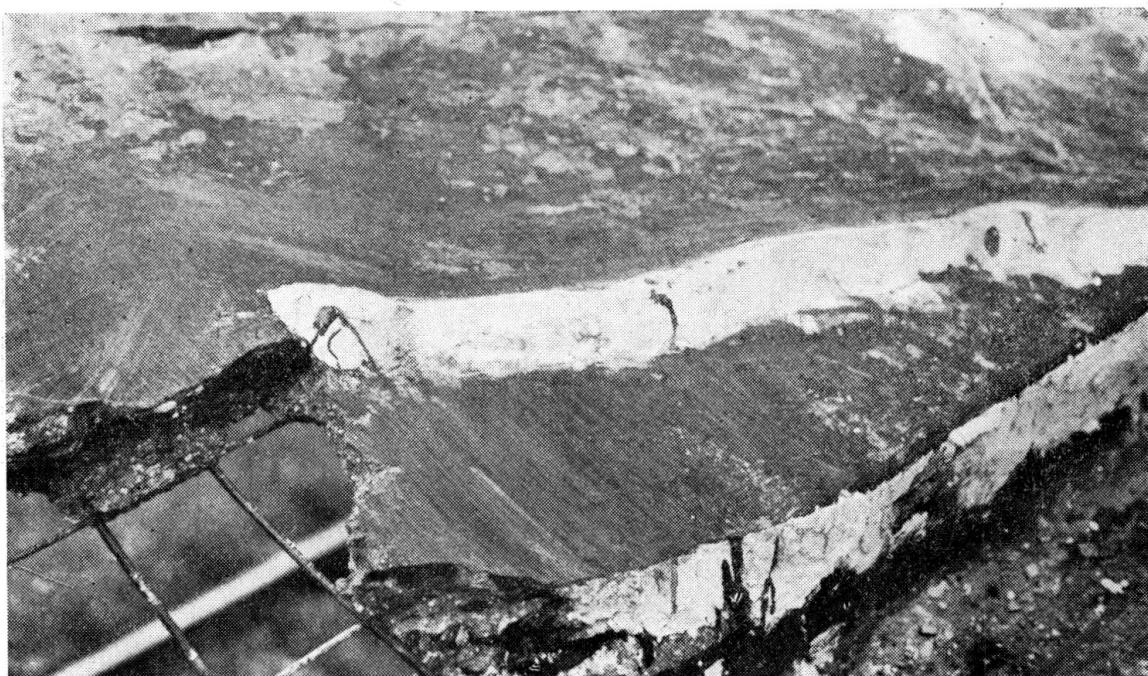
FIG. 7. Noisy-le-Sec – Abri à voyageurs

Commencée par une extrémité de la fissure, l'injection était contrôlée par les aiguilles voisines et poursuivie à partir de ces aiguilles et de proche en proche jusqu'à remplissage complet (Fig. 7).

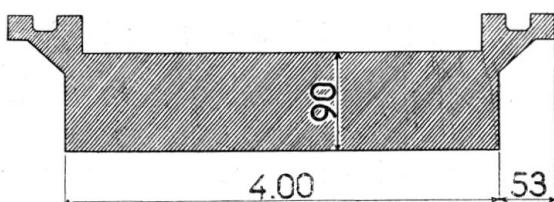
FIG. 8. P. I. de Fouchères coupe transversale

Aussitôt après, une application pratique de ce procédé eut lieu sur un pont de la ligne de Troyes à Gray. Il s'agissait d'un pont dalle en béton armé, sous rails, à 1 voie, dit de Fouchères, sur la Seine (5 travées continues de 10,30 m d'ouverture chacune), (Fig. 8).

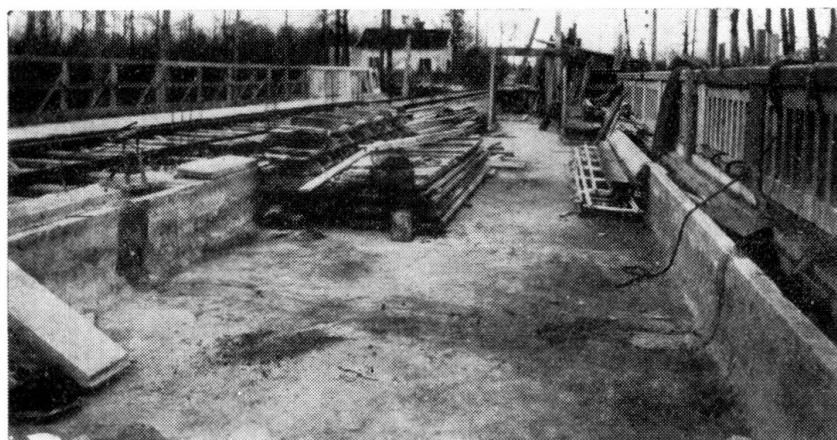
FIG. 9. P. I. de Fouchères

Nous avons utilisé le matériel et les produits déjà décrits et appliqué la même technique que précédemment. (Fig. 9).

Partant du milieu du tablier, nous avons d'abord injecté le produit liquide pour faciliter, en raison de l'épaisseur du béton, le passage du produit épais. Le produit liquide imprègne le béton et réduit les rugosités internes de la fissure. Le produit épais glisse alors entre deux films liquides, ce qui améliore ses possibilités de répartition. Nous avons progressé d'aiguille en aiguille jusqu'à apparition du produit sous le tablier et aux divers points de contrôle.

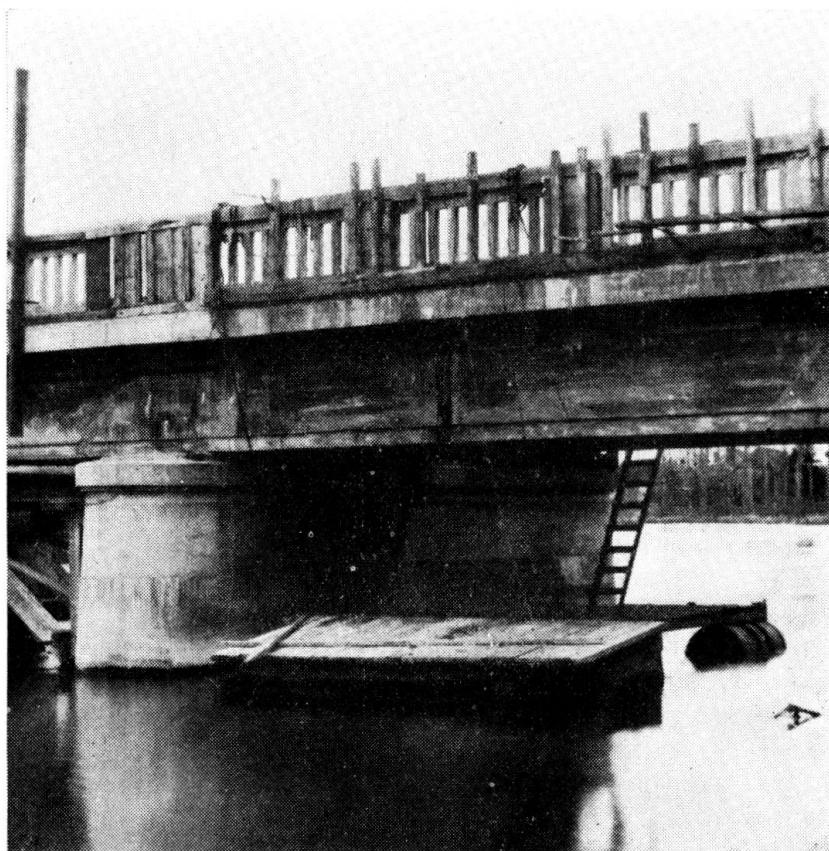
FIG. 10. P. I. de Fouchères

Malgré l'épaisseur du tablier, la répartition de l'injection a été excellente. Les fissures les plus fines étaient imprégnées. C'est ainsi que sont apparues, dessinées par un fin liseré noir, des fissures de reprise de bétonnage qui étaient invisibles avant l'opération. (Fig. 10).

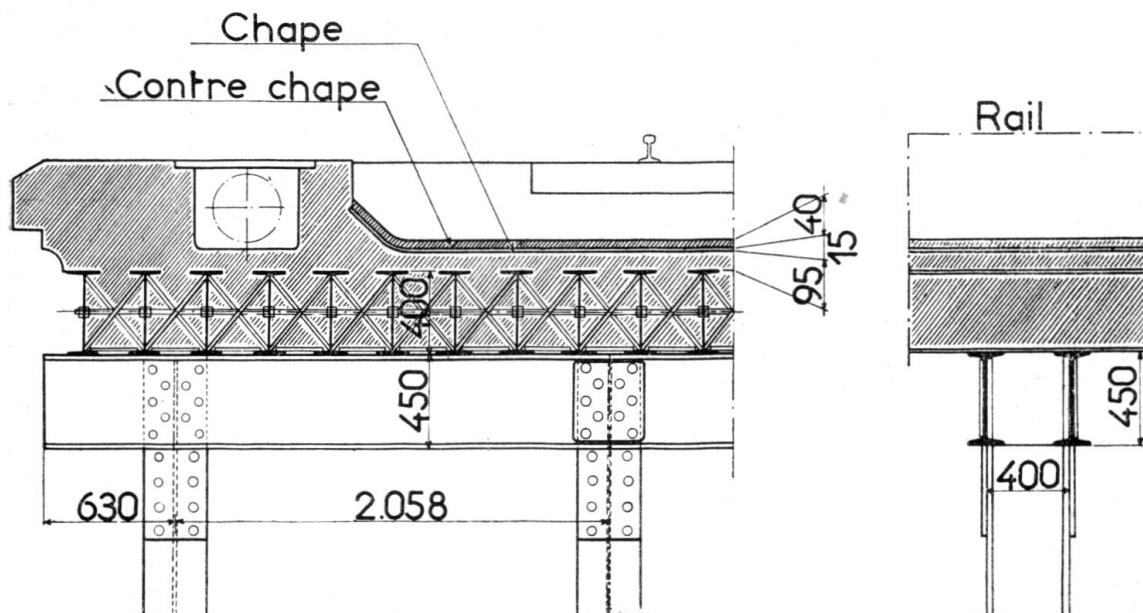
FIG. 11. P. I. de Courcelles

Nous avons trouvé, au droit des appuis, et dans l'ordre: la contre-chape fendue, la 1^{ère} couche d'asphalte fendue, la chape en plomb enrobée, écrouie et déchirée, la 2^{ème} couche d'asphalte fendue ainsi que le béton de la dalle.

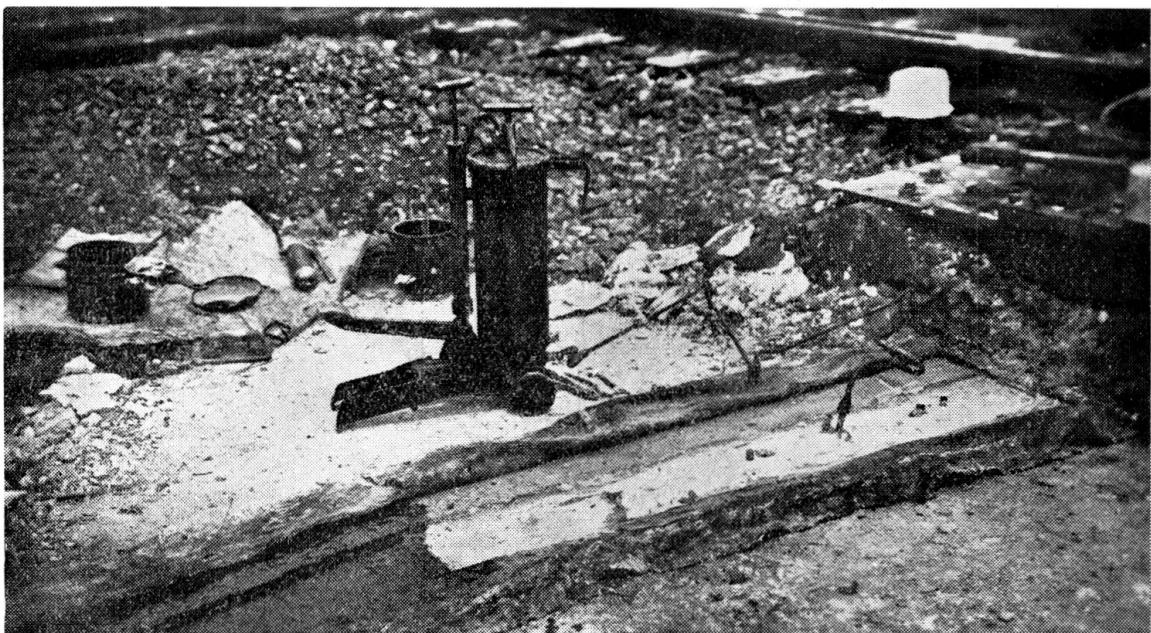
FIG. 12. P. I. de Courcelles

Nous avons retroussé la chape en plomb pour atteindre la fissure du béton et y sceller nos aiguilles (Fig. 12).

Dans cette zone, nous avons injecté les mêmes produits bitumineux que lors des essais précédents. Nous avons toutefois dû épaissir davantage le produit épais, à l'aide de brai fondu, à cause de l'importance des vides.

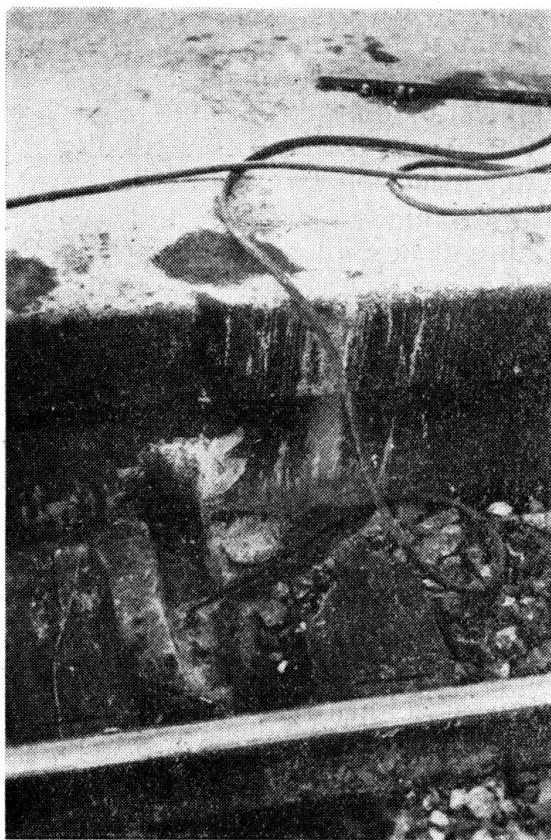
FIG. 13. Troyes. Passages souterrains

Partant du dessus du tablier dégarni, nous avons percé des trous obliques atteignant l'angle supérieur des poutrelles. Ces trous, au nombre de 3 par poutrelle, avaient 15 mm de diamètre. Nous y avons placé un tube de fer, scellé superficiellement, sur lequel se raccordait l'aiguille prolongeant le tuyau d'injection. (Fig. 13).

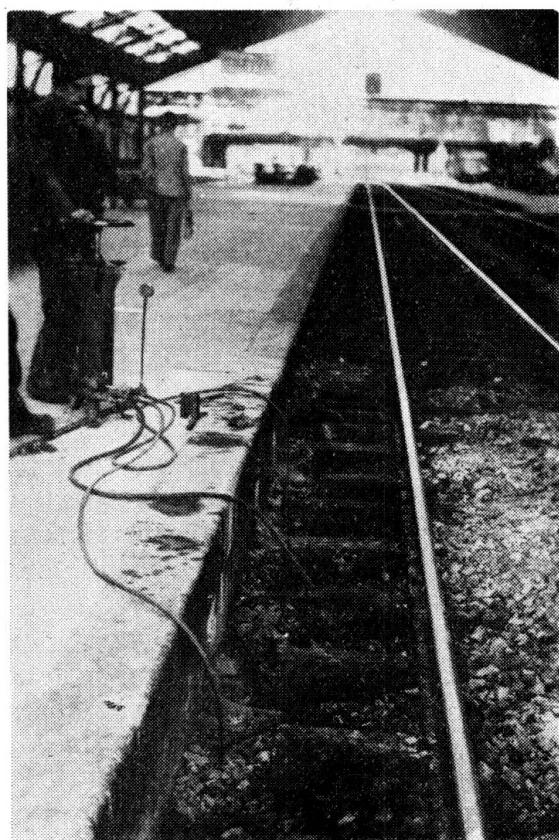
FIG. 14. Troyes. Passages souterrains

Pour ce nouveau travail, nous avons créé le matériel figuré sur la Fig. 14. Il comprend essentiellement un cylindre en acier étiré dans lequel se déplace verticalement un piston actionné par une tige filetée munie d'un volant. L'orifice de sortie se raccorde à 1 rampe à 3 départs permettant d'alimenter 3 aiguilles en même temps.

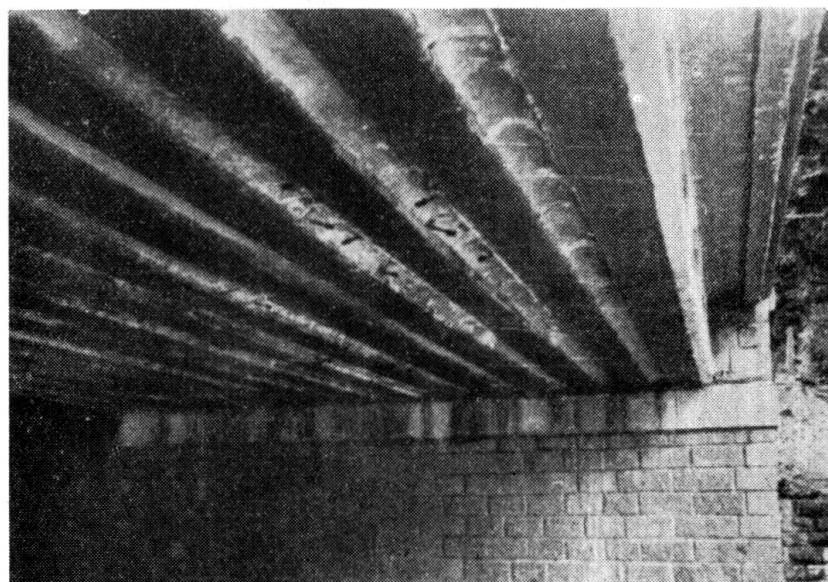
FIG. 15. P. I. de
Vichy

Ce pont, construit en 1924, est constitué par des poutrelles Grey de 650 mm entretoisées à l'aide de croix de St. André en fers carrés de 40 mm. Au passage des convois, en plus du meulage du béton le long de l'âme de la poutrelle, les fers carrés sectionnent le remplissage dans les intervalles.

Le rétablissement de l'étanchéité par injection de Guttaterna FR 12 a été décidé et exécuté en 1954. (Fig. 15 et 16).

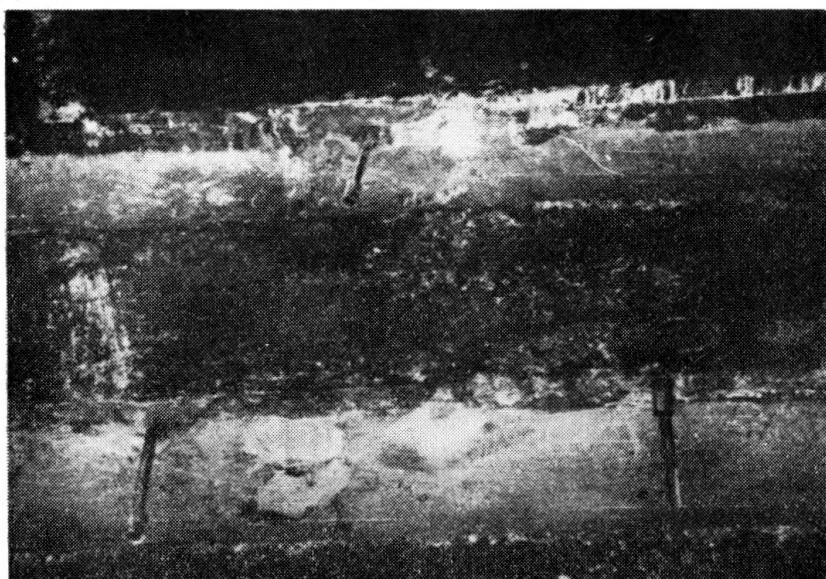
FIG. 16. P. I. de Vichy. Aiguilles d'injection

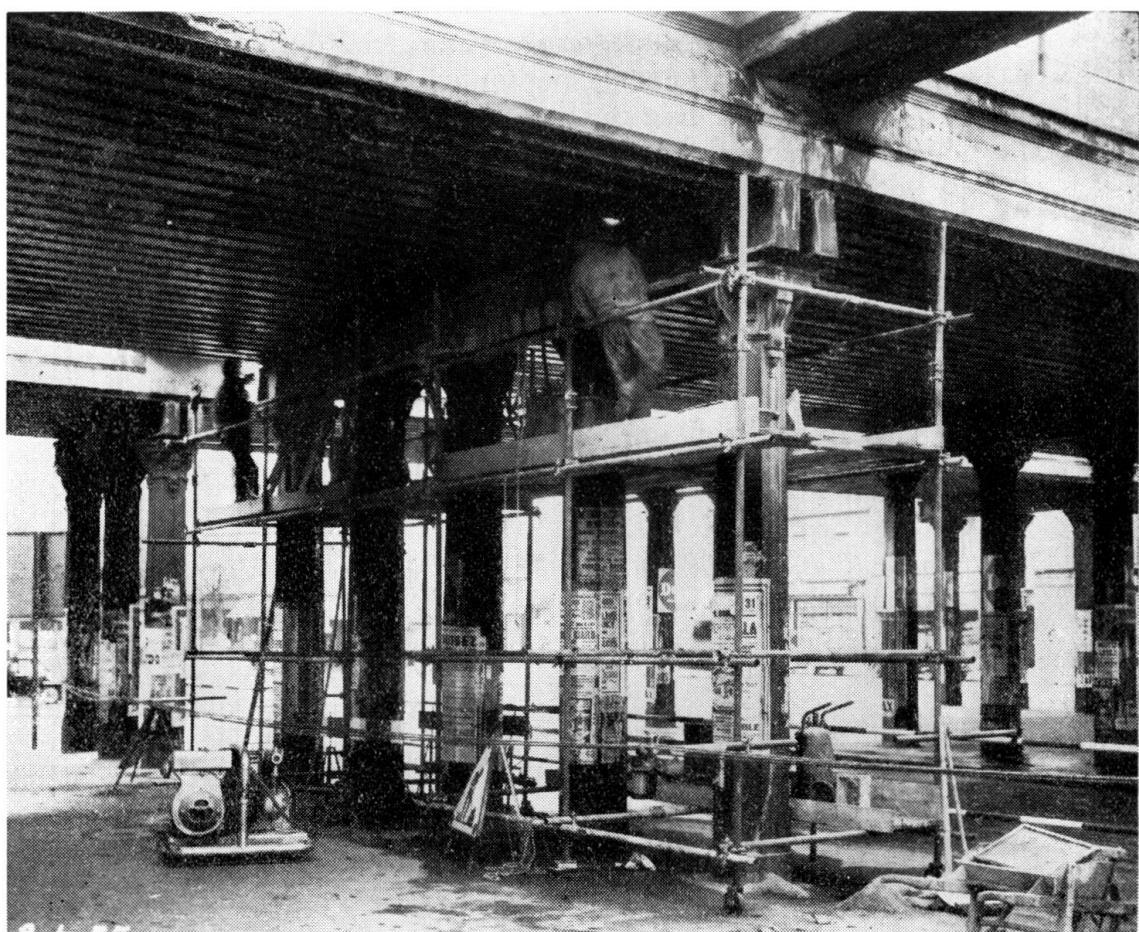
FIG. 18. Viaduc du Raincy. Villemomble

- l'étanchement d'un tablier à poutrelles enrobées au-dessus du passage souterrain à voyageurs de la gare d'Asnières,
- l'étanchement d'une partie du tablier sous voies I et II du viaduc à poutrelles enrobées à l'entrée de la gare de Raincy-Villemomble (Fig. 18).
