Korrosion von Bewehrungsstählen und daraus folgende Schäden

Corrosion of Reinforcing Steels and Resulting Damage

L. CARPENTIER

S. SORETZ

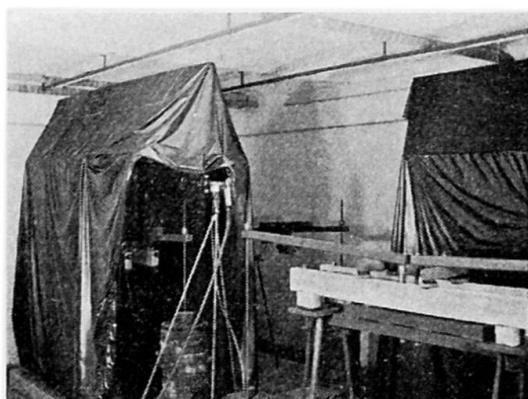
Fig. 1.

Nach 7 Monaten Erhärtung wurden die Balken gemäß Fig. 1 in Belastungsvorrichtungen eingebaut und paarweise mit Gewichten über Hebel belastet. Die Belastung wurde mit 59 bis 65 kg/mm^2 rechnungsmäßiger Stahlspannung so hoch gewählt, daß in jedem Balken einige Risse mit 0,2 bis 0,3 mm Weite entstanden sind. Insgesamt hatte die Hälfte aller Risse 0,2 bis 0,3 mm Weite und je ein Viertel kleinere bzw. größere Weiten.

Alle Prüfstände wurden zur Förderung der Korrosion zusätzlich befeuchtet, in dem unter den in Fig. 1 gezeigten Zelten ein feinst verteilter Sprühregen erzeugt wurde. Jeder Prüfstand wurde in jeder Woche 2 mal einem Sprühregen von 4 Stunden Dauer ausgesetzt. Dazwischen trockneten die Balken aus, wobei die Temperatur auf 20°C und die Luftfeuchtigkeit auf 80% konstant gehalten wurden.

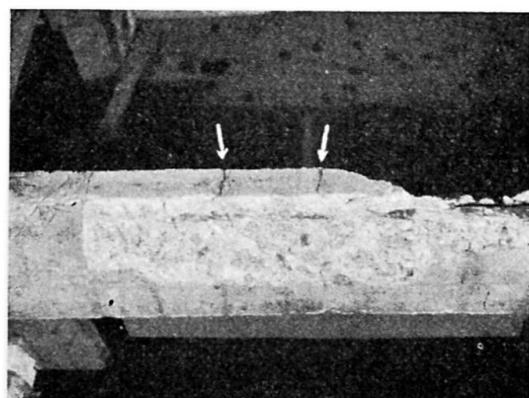
Fig. 2.

In allen Fällen hat die Korrosion gemäß Fig. 2 an einem Riß oder an einer

porösen Stelle des Betons begonnen, die stets auf der dem Zugrand nächst gelegenen Seite des Stabes lag. Die Korrosion hat mit einem kleinen Punkt begonnen und fortschreitend in der Längsrichtung sowie rund um den Stab sich ausgebreitet. Für die weiteren Betrachtungen wurde die Länge dieser Rostbildung R in % des Rißabstandes als Maß für die Korrosion gewählt.

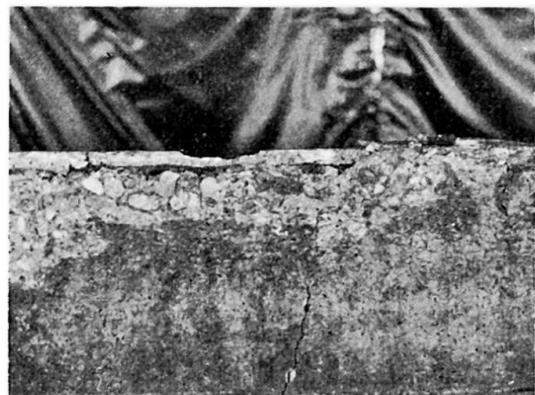
Fig. 3.

Fig. 3 zeigt einen Extremfall der Korrosion. Infolge zu geringer Deckung ist ein Längsriß über dem Stab aufgetreten und über dessen ganze Länge Korrosion. Weiters ist noch die unvermeidliche Porosität dieser dünnen Deckschichten festzustellen, die insbesondere dann ungünstig wirken, wenn sich Sandkörner zwischen dem Stab und der Oberfläche verklemmen, wodurch das Wasser zum Stahl direkten Zutritt erhält.

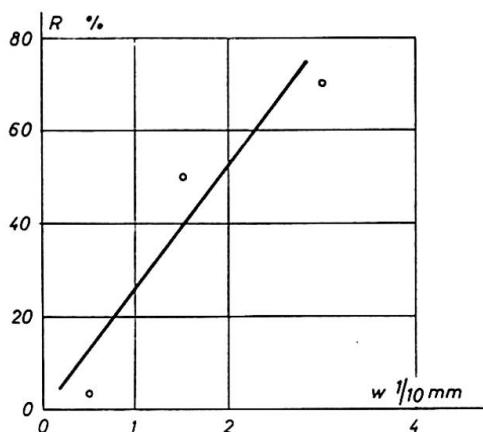
Fig. 5.

Den Zusammenhang zwischen Rißweite (w) und Korrosion (R) zeigt Fig. 5, in der wieder Gruppenmittel aufgetragen sind; die Korrosion nimmt mit steigender Rißweite zu. Wenn die Betondeckung 2 cm betrug haben Rißweiten von 0,2 bis 0,3 mm zu keiner Korrosion geführt. Bei einer Deckung von wenigen mm führten jedoch schon Rißweiten von 0,1 mm zu Korrosion.

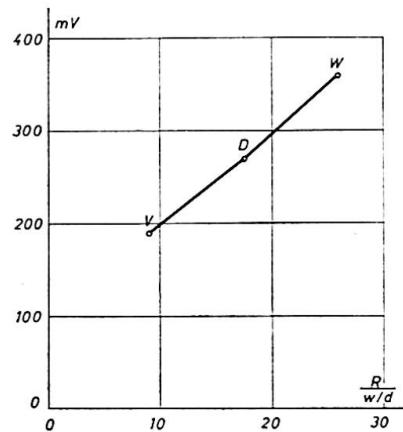
Fig. 6.

Zur Abklärung der Existenz des Pumpeffektes der Risse infolge oftmals wiederholter Belastung wurden in Fig. 6 sämtliche Risse der zusammengehörigen Balken zu einem Mittelwert zusammengefaßt. Als Abszisse ist aufgetragen ein Maß für die Rostgefahr oder Rostintensität, in dem die Länge der Verrostung (R) durch die Weite der Risse (w) und diese durch die Dicke der Betondeckung (d) dividiert wurden.

Die Balken W mit oftmals wechselnder Belastung zeigen mit dem Wert 26 eine größere Rostgefahr als die Balken D mit ständig ruhender Belastung, für die der Wert 17,5 ermittelt wurde.

In den einzelnen Belastungsvorrichtungen sind auch Balken unbelastet ausgesetzt worden, die durch eine gleich starke Vorbelastung Risse hatten. Diese Balken V haben mit dem Wert 9 die geringste Rostbildung gezeigt.

In Fig. 6 sind weiters die Endwerte der gemessenen Potentialdifferenzen (mV) angegeben als Ordinaten. Die Potentialdifferenz ist für die am stärksten durch Rost gefährdeten Balken W mit oftmals wiederholter Belastung am größten und für die unbelasteten Balken mit Rissen, die auch die geringste Verrostung zeigten, am kleinsten. Es erscheint daher möglich durch Messungen der Potentialdifferenz eine Aussage über die Rostgefahr für eine Stahlbetonkonstruktion zu treffen. Durch weitere Forschungen muß die Brauchbarkeit einer solchen zerstörungsfreien Methode abgeklärt werden.

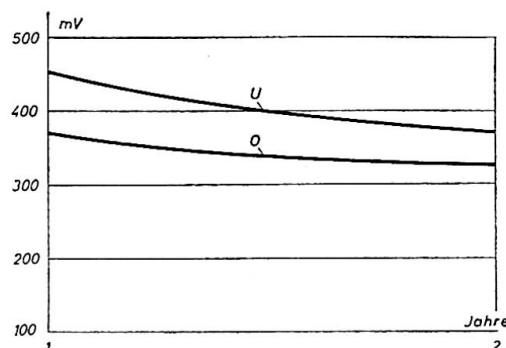
Fig. 7.

erläuterte Wert für die Rostgefährdung ist für die Balken mit Zugzone unten mit 26 größer als für die mit Zugzone oben, für die 22,4 ermittelt wurde. Zum gleichen Ergebnis führen die in Fig. 7 gezeigten Ergebnisse der Messungen der Potentialdifferenz, die im 2. Beobachtungsjahr für die Balken mit Zugzone unten um 30 bis 80 mV größer war als für die Balken mit Zugzone oben. Wir erklären uns diese Feststellung mit der Beobachtung, daß nach einer Be sprühung die Oberseite der Balken stets rascher abtrocknete als die Unterseite, auf der längere Zeit ein Wasserfilm und Tropfen hingen blieben.
