Der Bau der Bergstation der Seilbahn Klein Matterhorn

The Construction of the Upper Cable Car Station Klein Matterhorn

PETER BLOETZER

Dipl. Bauingenieur ETH/SIA
Ingenieurbüro Bloetzer + Pfammatter
Visp, Schweiz

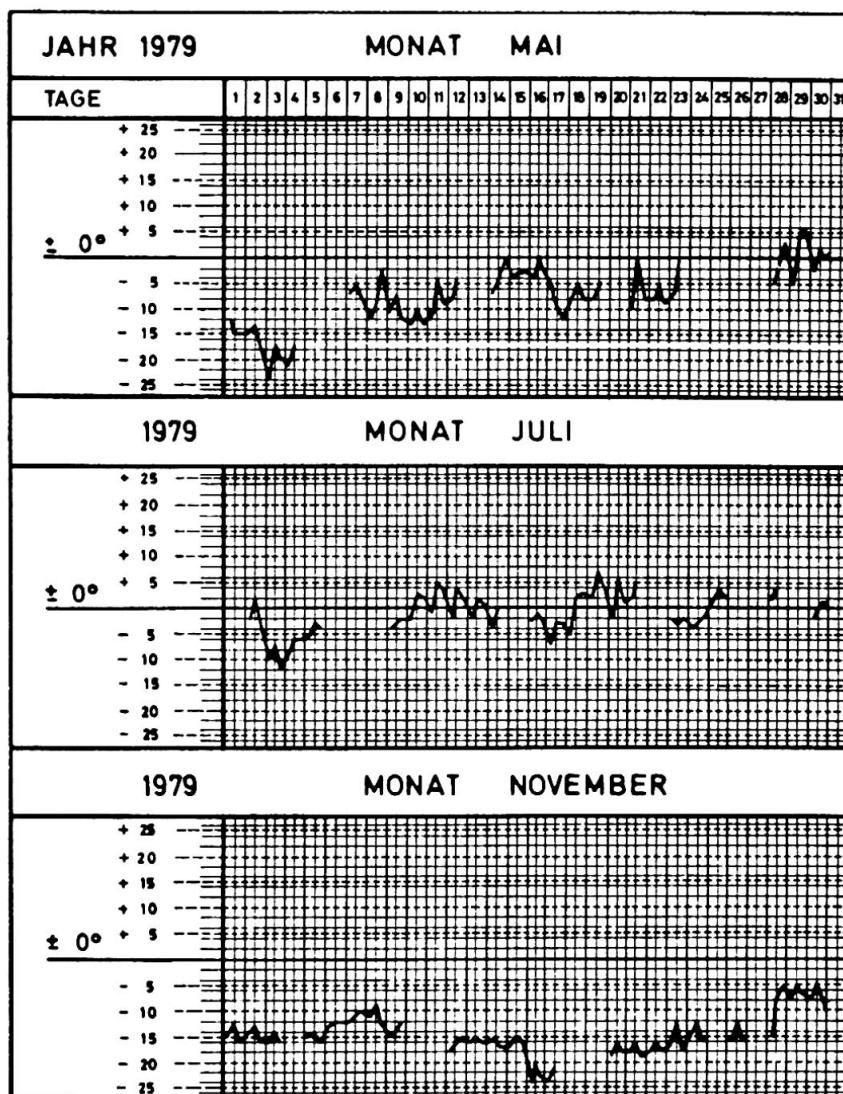
Abbildung 4 : Ausschnitte aus den Diagrammen der Tagestemperaturen der Monate Mai, Juli und November 1979

In Abb. 4 sind vergleichsweise Ausschnitte aus den Temperaturdiagrammen der Monate Mai, Juli und November des Jahres 1979 angegeben.

Die höchsten Temperaturen wurden meistens nachmittags um 15.00 Uhr, die tiefsten um 03.00 Uhr bis 06.00 Uhr gemessen.

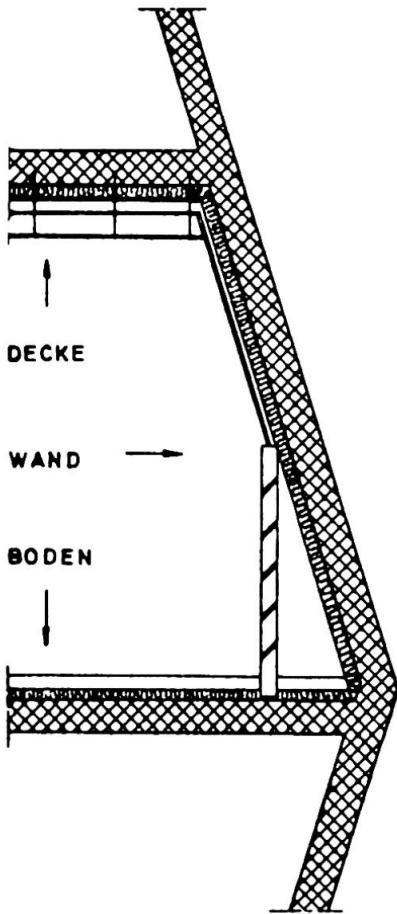
Deckenisolation

- 80 mm dicke Foamglasplatten mit Foamglaskleber geklebt und mechanisch befestigt.
- Deckenverkleidung Nordfichtentäfer 13 mm stark, mit Nut und Kamm, mit Unterkonstruktion ca. 25cm heruntergehängt

Wandisolation

- 120 mm dicke, gefälzte Styrofoamplatten mechanisch befestigt.
- Dampfbremse Kaltbitumenüberstich 2-3 mm dick
- Vormauerung
- Verputz

Bodenisolation

- 50 mm dicke, gefälzte Styrofoamplatten punktweise geklebt, mechanisch befestigt.
- Dampfbremse 1 Lage Dachpappe Alu 10 B
- Trennschicht 1 Lage Plastikfolie
- Zementüberzug

Abbildung 7 : Detail Wärmeisolation im Uebergangsbereich zwischen Kalt- und Warmbereich

Im Uebergang zwischen Kalt- und Warmbereich wurde eine Wärmeisolation angebracht um ein Auftauen der vorhandenen Eislinsen zu verhindern.

Als Isolationsmaterial wurde Foamglas, bzw. Styrofoam verwendet.
