Zeitschrift: **IABSE congress report = Rapport du congrès AIPC = IVBH
Kongressbericht**

Untersuchungen zum Rißfortschritt an einer Stahlbrücke

Investigations of crack growth on a steel bridge

Klaus BRANDES

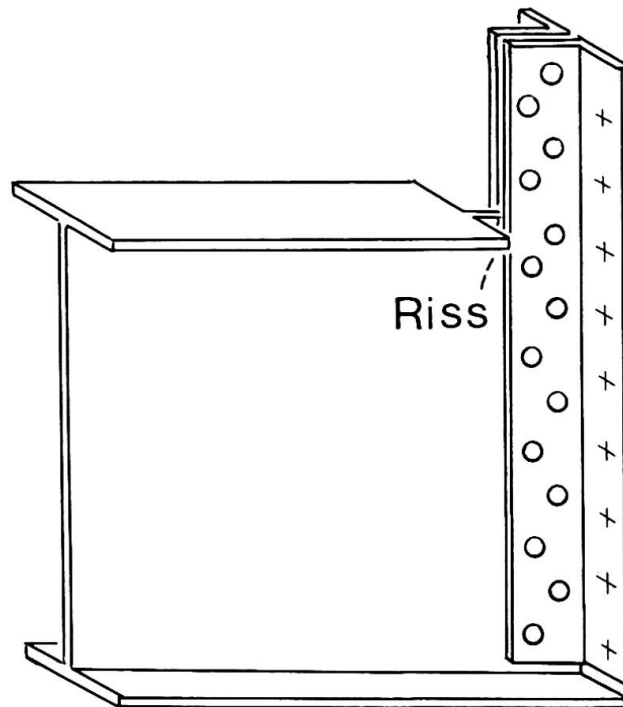
standen waren. Sie hatten ihren Ausgang von konstruktiven Kerben aus genommen, die insbesondere wegen des Anschneidens von Seigerrungszonen in den als Querträger verwendeten Walzträgern aus Thomas-Stahl gefährlich waren, siehe Fig. 2.

Fig. 2
Konstruktive Details
im Bereich der Riß-
ausgangsstelle

Auf Grund der Untersuchungsergebnisse kann auf eine Sanierung von Teilen der Brücke verzichtet werden. An den Rißstellen werden an den Rißspitzen Bohrlöcher gesetzt, um ein weiteres Fortschreiten zu unterbinden. Auch an den übrigen Querträgern werden diese Bohrlöcher vorgesehen, da auch dort mit dem Entstehen von Rissen zu rechnen ist.

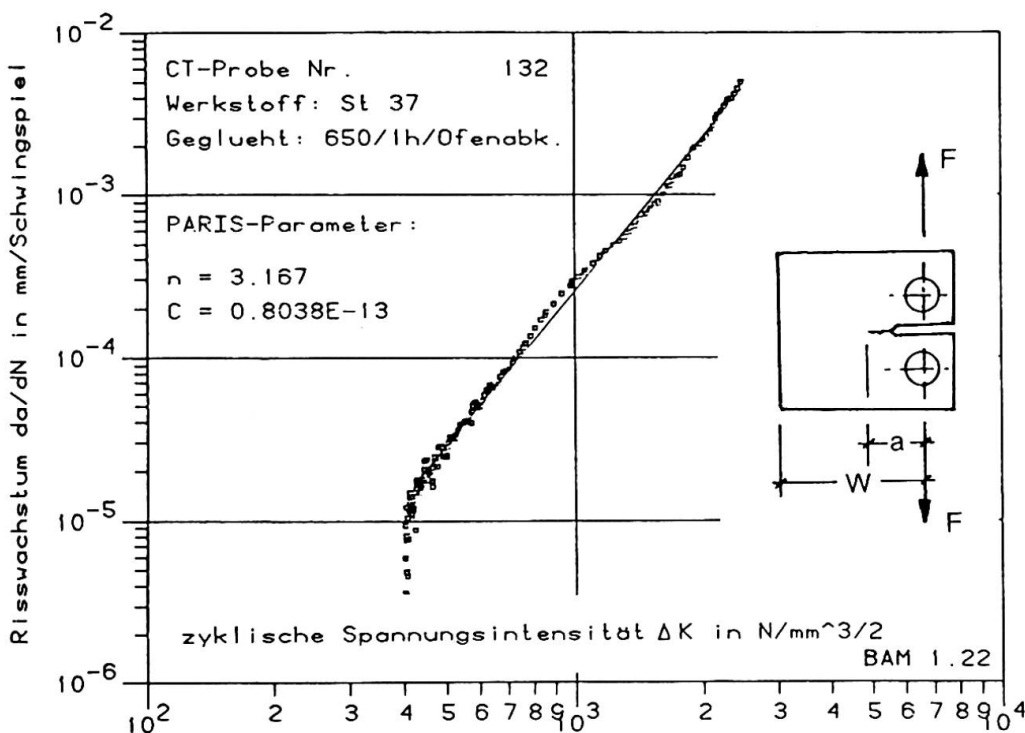
Bei der Übertragung von Ribfortschrittsuntersuchungen an standardisierten Proben (Compact Tension Specimen) nach der amerikanischen Regel ASTM E 647-83 [4] (Fig. 3) auf die Verhältnisse im realen Bauteil treten in aller Regel erhebliche Schwierigkeiten auf; denn als Kennwert der Beanspruchung wird der Spannungsintensitätsfaktor K (Dimension: $N/mm^{3/2}$) an der Ribspitze verwendet, eine Größe, die nur bei einfachsten geometrischen Verhältnissen einigermaßen zutreffend bestimmt werden kann. Seine Ermittlung im Bauteil ist meist nur näherungsweise und oft nur in weiten Grenzen möglich.

Fig. 3
Darstellung der Ribwachstumsrate über der Zyklenzahl

Aus den Rißfortschrittsuntersuchungen ergab sich eine Wachstumsgeschwindigkeit, die den aus der Literatur bekannten Variationsbereich etwas überschreitet. Der in Fig. 3 erkennbare lineare Zusammenhang (Paris-Gleichung [5]) wird in der Form

$$da/dN = C \Delta K^n$$

angegeben, wobei der Exponent n für Baustahl etwa $n = 3$ ist. Für das untersuchte Material wurden Werte zwischen

$$\begin{aligned} &2,83 \text{ und } 4,55 \text{ (Querträger) und} \\ &3,88 \text{ und } 4,75 \text{ (Längsträger)} \end{aligned}$$

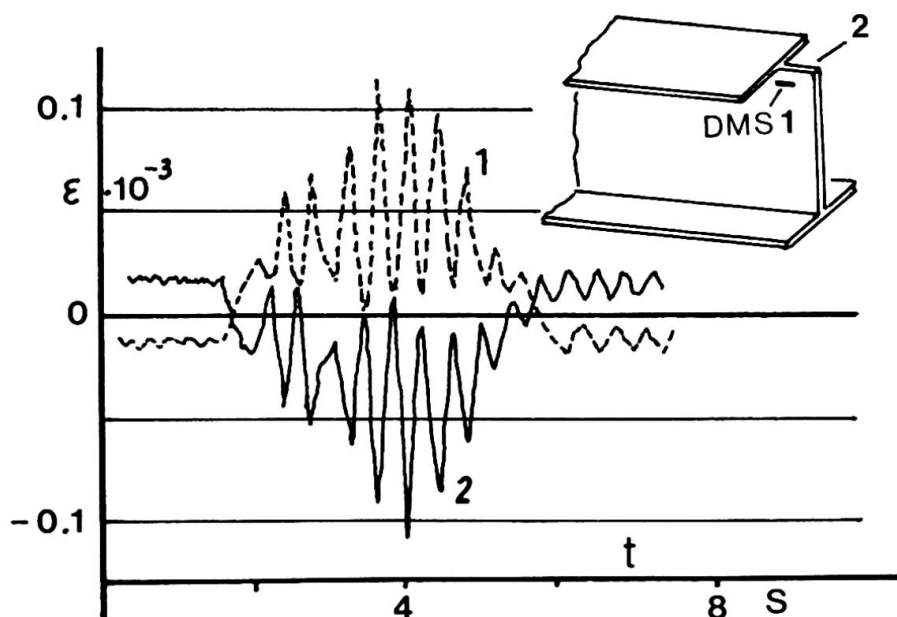
Als ganz wesentliche Untersuchungen stellten sich die Dehnungsmessungen an den Quer- und Längsträgern heraus. Zum einen erwies sich das der Berechnung zugrunde gelegte idealisierte Modell für statische Lasten als zutreffend. (Die Berechnungen wurden vom Ingenieurbüro HRA, Bochum, durchgeführt.) Zum anderen ergab sich, daß bei fließendem Verkehr die Brücke durch Unebenheiten in der Fahrbahn zu Schwingungen angeregt wurde, die sich vor allem an den Stellen, an denen die Risse aufgetreten waren, bemerkbar machten. Die Fahrbahn, etwa in Höhe des Untergurtes der Fachwerkhauptträger angeordnet, wurde über die Querträger zum Mittragen im Haupttragsystem gezwungen. Die dabei in den Querträgern in der Ebene von deren Obergurten entstehenden Beanspruchungen sind rechnerisch kaum zu erfassen, erreichen aber, wie die Dehnungsmessungen zeigten, erhebliche Werte. Aus Fig. 5 ist zu erkennen, wie die Dehnungen an zwei sich gegenüberliegenden Stellen am Querträgersteg (1. Fig. 2) beim Überfahren eines schweren Lastkraftwagens verlaufen. Im wesentlichen werden Querbiegungen des Querträgersteges hervorgerufen. Die Risse sind auf diese, nicht planmäßige Beanspruchung zurückzuführen, die je Überfahrt eines schweren Fahrzeuges eine Reihe von Beanspruchungszyklen erzeugt (s. Fig. 4).

Fig. 4 Zeitlicher Verlauf der Dehnungen an zwei einander gegenüberliegenden Punkten am Steg des Querträgers im Bereich des Anschlusses an den Hauptträger

- Die beobachteten Risse an den Querträgern sind auf nicht planmäßige Beanspruchungen zurückzuführen. Erreichen diese Risse eine bestimmte Länge, dann wird das Zusammenwirken von Fahrbahn und Fachwerk-Untergurt zunehmend abgebaut, der Riß wächst kaum noch weiter.
- Für andere hochbeanspruchte Stellen ergaben die Untersuchungen, daß die Spannungen meist unterhalb der rechnerisch ermittelten liegen, die Anzahl der Beanspruchungszyklen mit großer Spannungsdifferenz niedriger liegt als zunächst errechnet. Da das Material nicht zu einem extrem schnellen Rißwachstum neigt, kann eine Gefährdung der Brücke ausgeschlossen werden, ein Ergebnis der Rißfortschrittsuntersuchungen.
