Zeitschrift: IABSE congress report = Rapport du congrès AIPC = IVBH
Kongressbericht

Untersuchungen zum Rißfortschritt an einer Stahlbrücke

Investigations of crack growth on a steel bridge

Klaus BRANDES

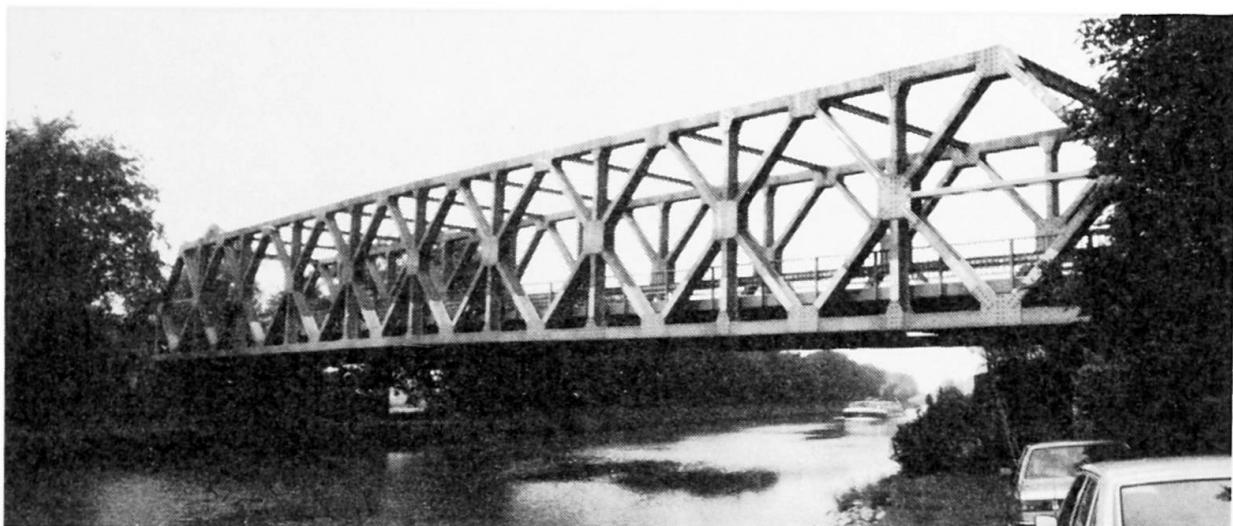
An einer genieteten Fachwerk-Straßenbrücke (Fig. 1) waren bei den routinemäßigen Untersuchungen an Querträgern Risse entdeckt worden, die in der Nähe des Anschlusses an die Hauptträger ent-

Fig. 1 Untersuchte genietete Fachwerk-Straßenbrücke

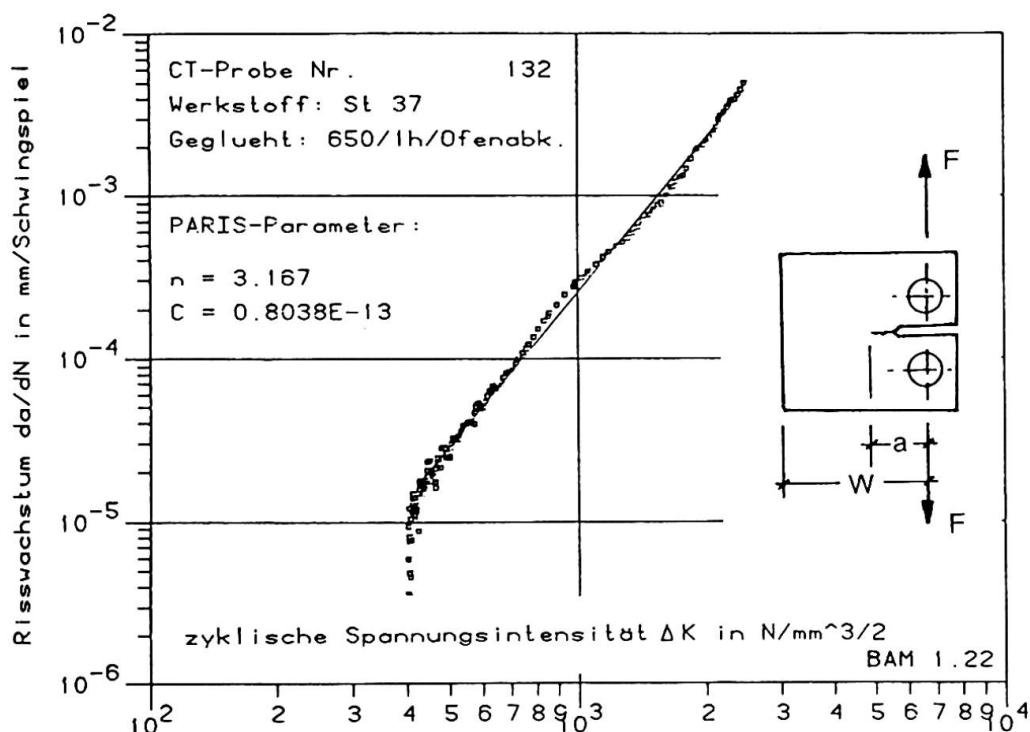
Bei der Übertragung von Rißfortschrittsuntersuchungen an standardisierten Proben (Compact Tension Specimen) nach der amerikanischen Regel ASTM E 647-83 [4] (Fig. 3) auf die Verhältnisse im realen Bauteil treten in aller Regel erhebliche Schwierigkeiten auf; denn als Kennwert der Beanspruchung wird der Spannungsintensitätsfaktor K (Dimension: $N/mm^{3/2}$) an der Rißspitze verwendet, eine Größe, die nur bei einfachsten geometrischen Verhältnissen einigermaßen zutreffend bestimmt werden kann. Seine Ermittlung im Bauteil ist meist nur näherungsweise und oft nur in weiten Grenzen möglich.

Fig. 3
Darstellung der Rißwachstumsrate über der Zyklenzahl

Aus den Rißfortschrittsuntersuchungen ergab sich eine Wachstums geschwindigkeit, die den aus der Literatur bekannten Variations bereich etwas überschreitet. Der in Fig. 3 erkennbare lineare Zusammenhang (Paris-Gleichung [5]) wird in der Form

$$da/dN = C \Delta K^n$$

angegeben, wobei der Exponent n für Baustahl etwa $n = 3$ ist. Für das untersuchte Material wurden Werte zwischen

2,83 und 4,55 (Querträger) und
3,88 und 4,75 (Längsträger)

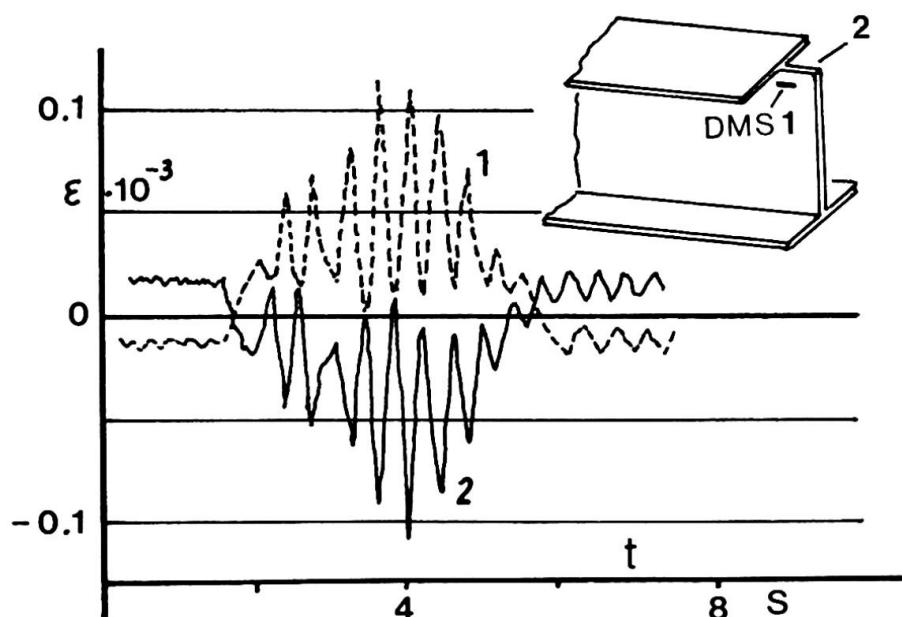
Als ganz wesentliche Untersuchungen stellten sich die Dehnungs messungen an den Quer- und Längsträgern heraus. Zum einen erwies sich das der Berechnung zugrunde gelegte idealisierte Modell für statische Lasten als zutreffend. (Die Berechnungen wurden vom Ingenieurbüro HRA, Bochum, durchgeführt.) Zum anderen ergab sich, daß bei fließendem Verkehr die Brücke durch Unebenheiten in der Fahrbahn zu Schwingungen angeregt wurde, die sich vor allem an den Stellen, an denen die Risse aufgetreten waren, bemerkbar machten. Die Fahrbahn, etwa in Höhe des Untergurtes der Fachwerk Hauptträger angeordnet, wurde über die Querträger zum Mittragen im Haupttragsystem gezwungen. Die dabei in den Querträgern in der Ebene von deren Obergurten entstehenden Beanspruchungen sind rechnerisch kaum zu erfassen, erreichen aber, wie die Dehnungsmessungen zeigten, erhebliche Werte. Aus Fig. 5 ist zu erkennen, wie die Dehnungen an zwei sich gegenüberliegenden Stellen am Querträgersteg (1. Fig. 2) beim Überfahren eines schweren Lastkraftwagens verlaufen. Im wesentlichen werden Querbiegungen des Querträgersteges hervorgerufen. Die Risse sind auf diese, nicht planmäßige Beanspruchung zurückzuführen, die je Überfahrt eines schweren Fahrzeuges eine Reihe von Beanspruchungszyklen erzeugt (s. Fig. 4).

Fig. 4 Zeitlicher Verlauf der Dehnungen an zwei einander gegenüberliegenden Punkten am Steg des Querträgers im Bereich des Anschlusses an den Hauptträger

- Die beobachteten Risse an den Querträgern sind auf nicht planmäßige Beanspruchungen zurückzuführen. Erreichen diese Risse eine bestimmte Länge, dann wird das Zusammenwirken von Fahrbahn und Fachwerk-Untergurt zunehmend abgebaut, der Riß wächst kaum noch weiter.
- Für andere hochbeanspruchte Stellen ergaben die Untersuchungen, daß die Spannungen meist unterhalb der rechnerisch ermittelten liegen, die Anzahl der Beanspruchungszyklen mit großer Spannungsdifferenz niedriger liegt als zunächst errechnet. Da das Material nicht zu einem extrem schnellen Rißwachstum neigt, kann eine Gefährdung der Brücke ausgeschlossen werden, ein Ergebnis der Rißfortschrittsuntersuchungen.
