POUTRELLES EN ACIER ENROBÉES DE BÉTON

BEAMS OF ROLLED SECTIONS COVERED WITH CONCRETE

L. CAMBOURNAC,

Ingénieur en Chef Adjoint du Chemin de Fer du Nord.

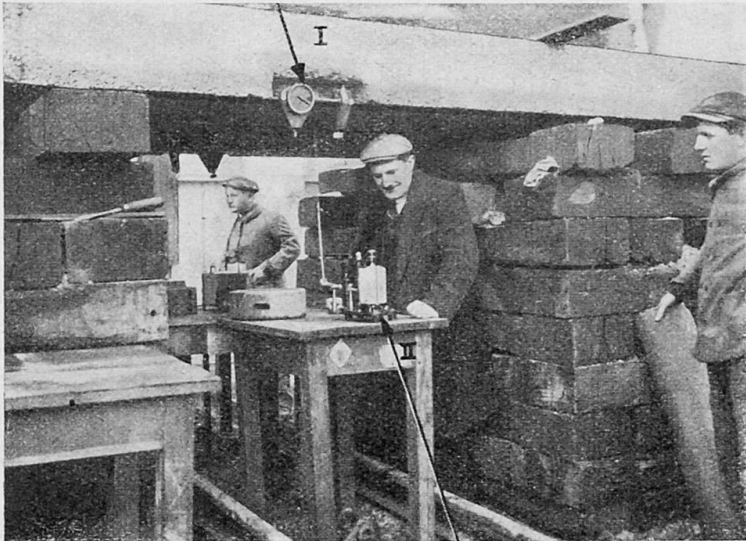
Phot. 1.

I: Appareil "Manet-Rabut" (Mesure des fibres extrêmes du métal tendu). II: Appareil enregistreur "Rabut" (Mesure des flèches).

I: "Manet-Rabut" Apparat (Measuring the elongation at the edge of the metal under tension). II: „Rabut“ Registering Apparat (Measuring the bending).

1^o Mesure de la fatigue du métal tendu des poutrelles au moyen de 2 appareils „Manet-Rabut“, fixés sur les ailes inférieures des poutrelles de rive, au milieu de la portée. Des échancrures étaient ménagées dans le béton en vue de permettre la fixation de ces 2 appareils sur les ailes des laminés (voir photographie n^o 1).

4^o Mesure des flèches prises par la dalle après la mise en place de chaque lit de rails en utilisant 2 appareils enregistreurs de flèches „Rabut“ fixés sur les poutrelles de rive (voir photographies n^{os} 1 et 2).
