RENFORCEMENT DES PONTS MÉTALLIQUES PAR SOUDURE À L'ARC ÉLECTRIQUE.

**STRENGTHENING OF STEEL BRIDGES BY ELECTRIC ARC
WELDING.**

A. GOELZER, Ingénieur civil de l'école des Ponts et Chaussées, Professeur à l'Ecole Supérieure de Soudure Autogène, Paris.

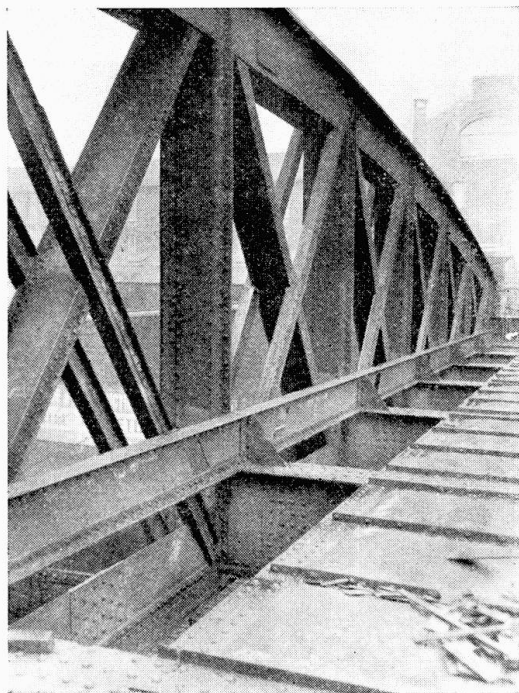
Fig. 7.

3° Poutres principales (fig. 7).

Sur les poutres principales on a eu à faire des réparations locales qui ont surtout porté sur les barres de treillis et qui peuvent se classer ainsi:
