Essais poussés jusqu'à la ruine, sous moment constant, d'assemblages soudés de poutrelles H de 1 m

Tests on welding connections of I-girders 1 m high, carried out with a constant moment up to failure

A. LAZARD, Ingénieur en Chef des Ponts et Chaussées, Chef des Divisions des Ouvrages d'Art et des Etudes d'Aménagements de la S.N.C.F.

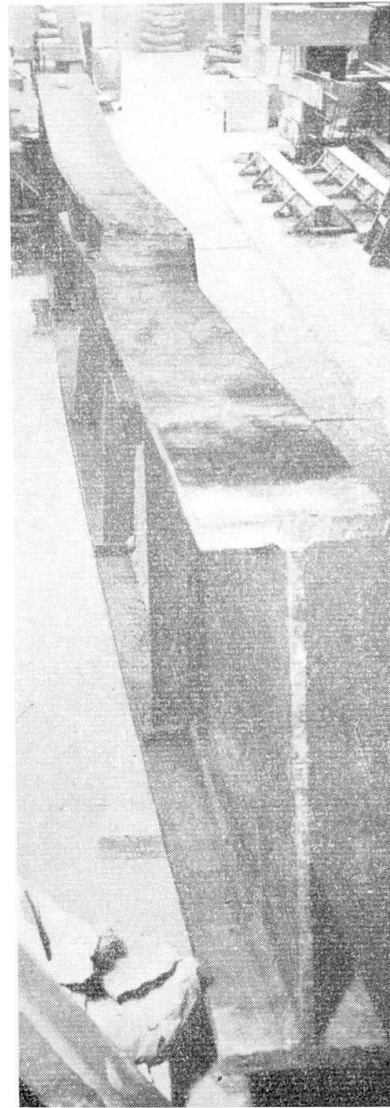
Au déchargement on enlève les Huggenbergers mais on laisse les deux fleximètres. Nous croyons apercevoir un très léger cloquage d'âme. 5 minutes plus tard on relève des différences sensibles dans les indications des appareils. c_{10} est claqué. On recharge à 320 t, rien n'est stable. On pousse la charge au maximum. Elle atteint ainsi 355 t quand la poutre flambe brusquement, la charge retombant à 300 t. On constate un magnifique flambement de l'aile côté cour de la semelle supérieure avant, venue buter contre la soudure, ainsi qu'un cloquage très prononcé de l'âme avant (vers la Rue), de forme allongée

verticalement à proximité immédiate de la soudure. La soudure est intacte. Sa vérification ultérieure montrera qu'elle ne présente aucune crique ou fissure (fig. 4, photos 4 et 5).

b) *Zone comprimée* (Photos 4, 6, 7 et 8). — Contrairement aux lignes décrites par HARTMAN les lignes relevées *sont toutes transversales*, c'est-à-dire, perpendiculaires à la longueur des poutres, tant sur les âmes que sous les semelles (le dessus ne pouvait pas être observé).
