Artikel: Détermination de la résistance d'un tablier de pont-rail à poutrelle enrobées par essai poussé à la ruine

Détermination de la résistance d'un tablier de pont-rail à poutrelles enrobées par essai poussé à la ruine

Determination of the bearing capacity of a railway bridge deck with composite girders by test to destruction

B. CASSÉ, Ingénieur principal à la Division des Ouvrages d'Art de la S.N.C.F.,
51, rue de Londres, Paris (8e)

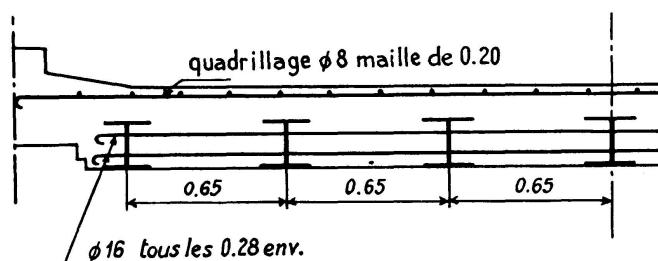
Fig. 1a. Détail des armatures. Tablier d'essai 7 HE 18

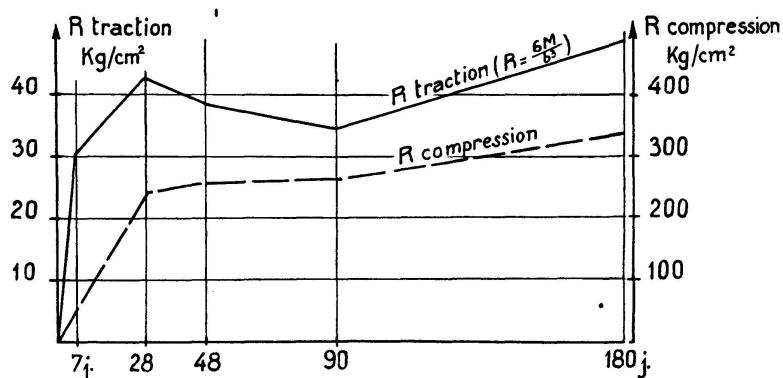
Fig. 3. Caractéristiques de résistance du béton du tablier

Le tablier, droit, comporte une seule voie; la dalle d'une épaisseur de 0,31 m dans l'axe de l'ouvrage est armée, à la partie supérieure, comme pour le tablier-type, d'un quadrillage de $\varnothing 8$ à mailles de 0,20 m. Il a été coulé le 2 décembre 1952 la température étant voisine de 0° , mis en service le 20 janvier 1953 et il a supporté le passage de wagons et locomotives jusqu'au 5 juin 1953 (date des premiers essais). Les matériaux utilisés présentaient les caractéristiques indiquées ci-après (fig. 2 et fig. 3).

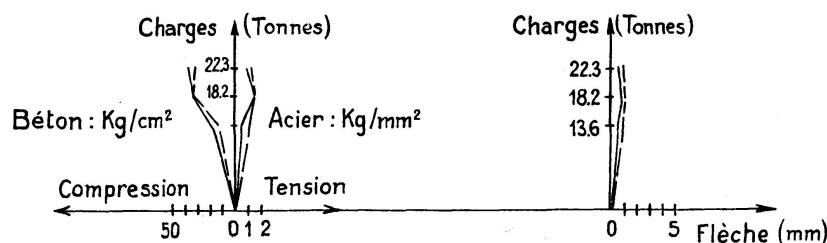
Fig. 6. Surcharges normales.

Contraintes et flèches maxima: — Tablier ballasté, --- Tablier déballasté

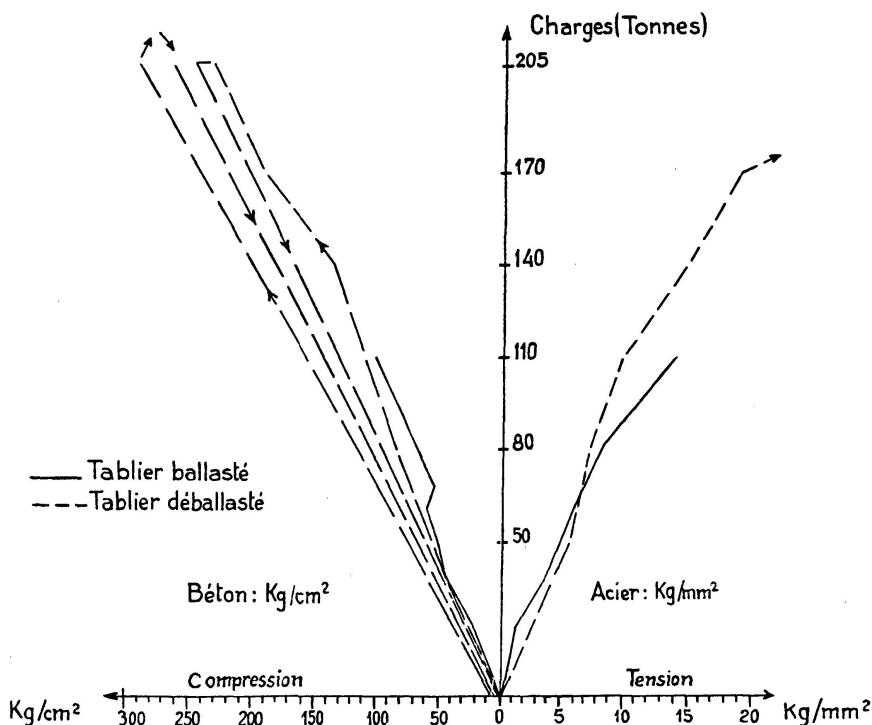
Fig. 7a. Surcharges progressives.

Les résultats obtenus pour les contraintes et les flèches maxima sont indiqués dans les tableaux et graphiques comparatifs ci-après (fig. 5 et 7).

Les résultats obtenus pour les contraintes et les flèches maxima sont indiqués fig. 5, 7, 8, 9.

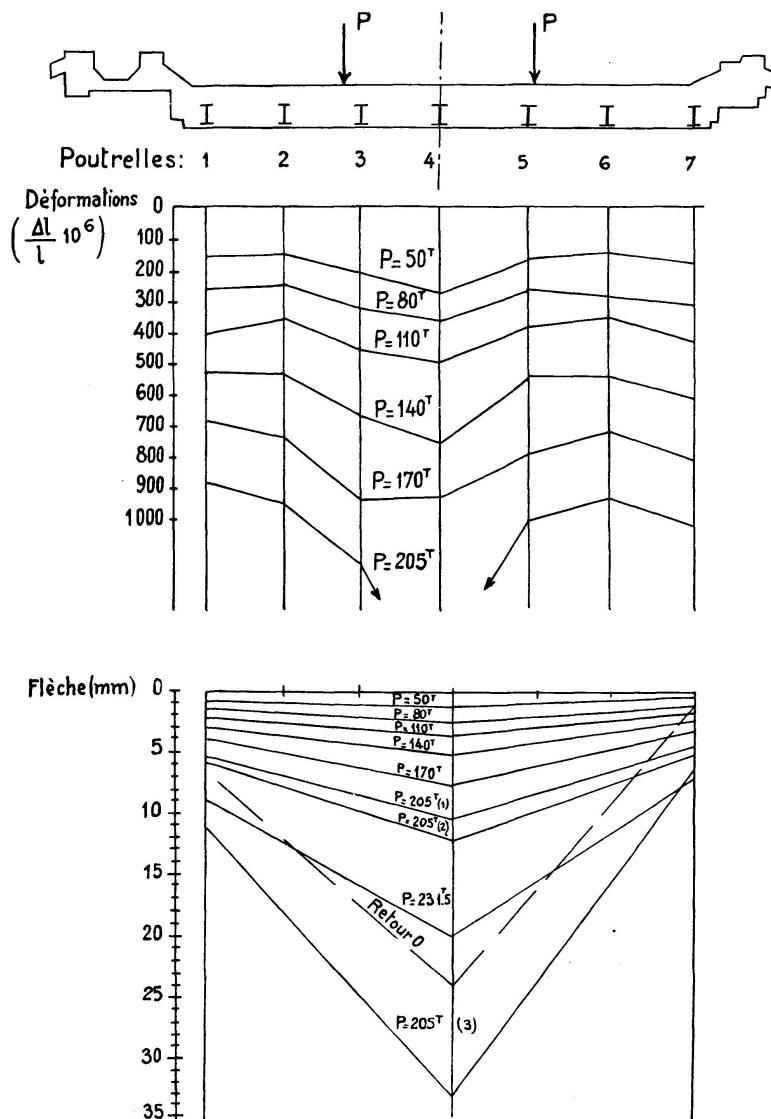
Fig. 9. Graphique des déformations moyennes et des flèches dans la section médiane.

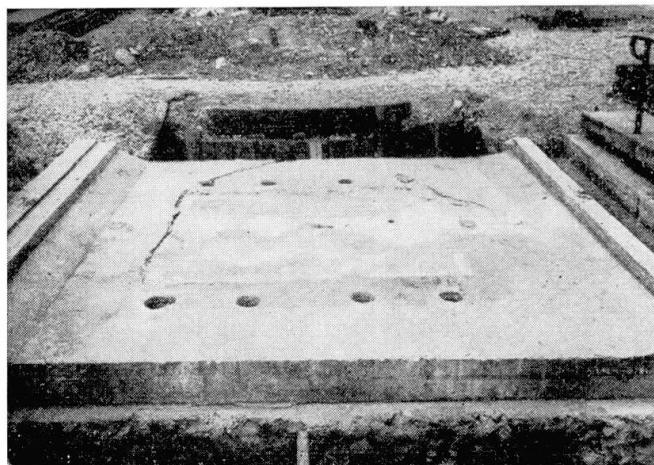
Fig. 10. Tablier après essai, vu de dessus.

Après déchargement (retour de la charge à zéro): la cassure longitudinale partant du dessous du tablier entre les poutrelles 6 et 7 (voir croquis et photos ci-après fig. 10, 11 et 12) est inclinée à 45° environ et a une largeur approximative de 2 cm; elle aboutit, sur le dessus, au droit des solins sous les poitrails.

Les dégradations sont indiquées ci-après (fig. 10, 11 et 12).

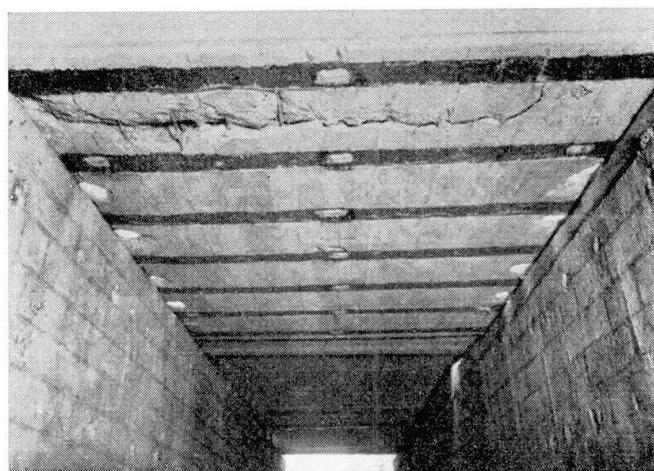
Fig. 11. Tablier après essais, vu de dessous.
