Artikel: Steinschlagsicherung Seitenstudenwald (St. Gallen, Schweiz)
Autor: Temperli, A. / Merk, A.
DOI: <https://doi.org/10.5169/seals-19878>

8. Steinschlagsicherung Sitenstudenwald (St. Gallen, Schweiz)

Bauherr: Kanton St. Gallen
Projekt: Ingenieurbüro Heierli AG, Zürich
Unternehmer: Giger + Söhne, Unterterzen und Kabelwerke BRUGG AG, Brugg
Bauzeit: 1981 bis 1982

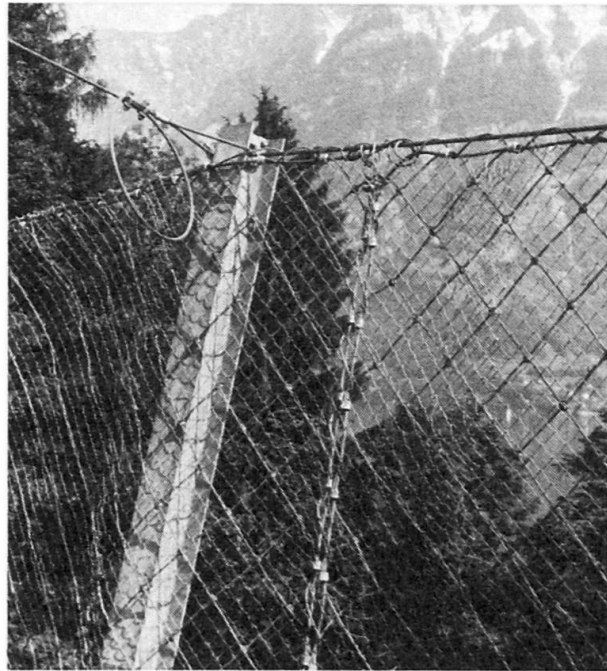
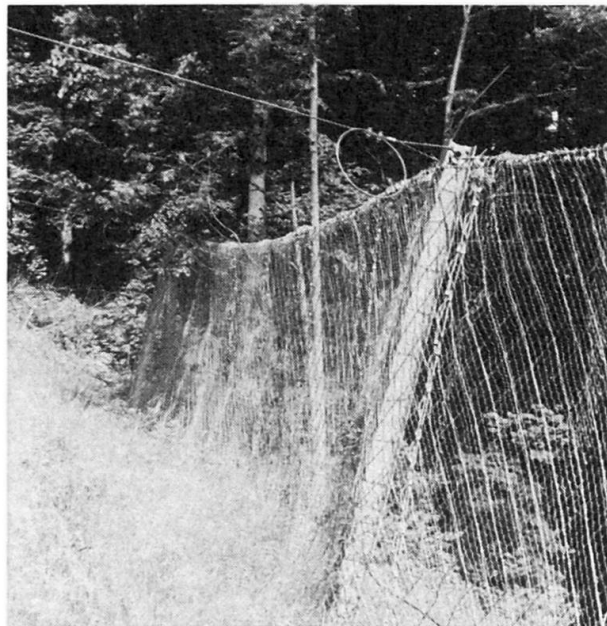
Figur 3 Energieaufnahmevermögen

Die Konstruktion zeichnet sich durch ein grosses Energieaufnahmevermögen aus (vgl. Figur 3).

Für die Bestimmung des Energieaufnahmevermögens wurden durch die Kabelwerke BRUGG AG Fallversuche durchgeführt. Durch die Anordnung von Dämpfungselementen konnte das Energieaufnahmevermögen erhöht werden. Es wurden Blöcke mit einer Masse von 1000 kg aus freien Fallhöhen von über 20 m aufgenommen.

Die Flexibilität des Systems bewirkt, dass die auftretenden Kräfte relativ gering sind.

- a) Kraft-Weg-Diagramm für ein steifes und für ein flexibles System. Bei grösserer Energieaufnahmefähigkeit des flexiblen Systems sind die auftretenden Kräfte viel geringer als im starren System
- b) Kraft-Weg-Diagramm für ein Drahtseil ohne und mit eingebautem Dämpfungselement.
