## 8. Steinschlagsicherung Sitenstudenhald (St. Gallen, Schweiz)

**Bauherr:** Kanton St. Gallen  
**Projekt:** Ingenieurbüro Heierli AG, Zürich  
**Unternehmer:** Giger + Söhne, Unterterzen und Kabelwerke BRUGG AG, Brugg  
**Bauzeit:** 1981 bis 1982

### Projektbeschrieb

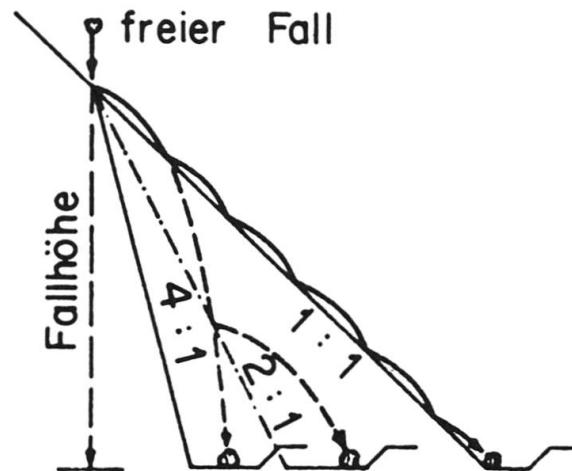
Figur 1 Bewegungstypen

Bei den vorhandenen Hangneigungen um  $40^\circ$  bewegen sich die Blöcke vorwiegend rollend (vgl. Figur 1).

Böschungsneigung	Bewegungstyp
$\leq 1:1$ ( $45^\circ$ )	Rollen
$\leq 2:1$ ( $63^\circ$ )	Springen
$> 2:1$ ( $63^\circ$ )	Fallen

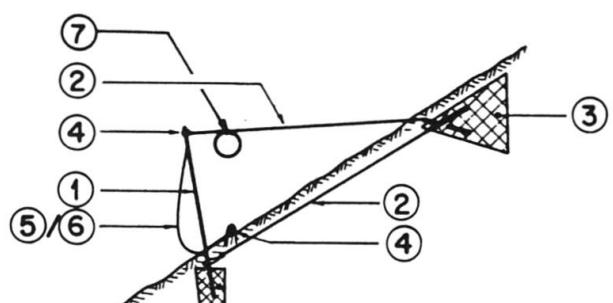
Figur 2 Prinzipschnitt durch das Schutzbauwerk

Diese Anforderungen wurden durch die in Figur 2 dargestellte Konstruktion erfüllt.

Legende	Erläuterungen zur Legende
1 Stahlstützen in möglichst grossem Abstand	Abstand ca. 25 m, d.h. weniger Erdarbeiten
2 Abspannung der Stahlstützen	wirtschaftlich, da Felsoberfläche für Stützeneinspannung zu tief
3 Verankerung an Bäumen bzw. Betonfundamenten	Einsatz nur temporär
4 Aufhänge- bzw. Bodenseil	
5 Schutzwandfläche aus an Drahtseilen aufgehängten Drahtseilnetzen	Konstruktionsteile leicht und variabel
6 Drahtgeflecht-abdeckung der Drahtseilnetze	Aufhalten kleiner Blöcke (Steine)
7 Dämpfungs-element	Erhöhung des Energieaufnahmevermögens

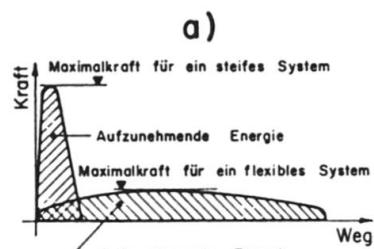
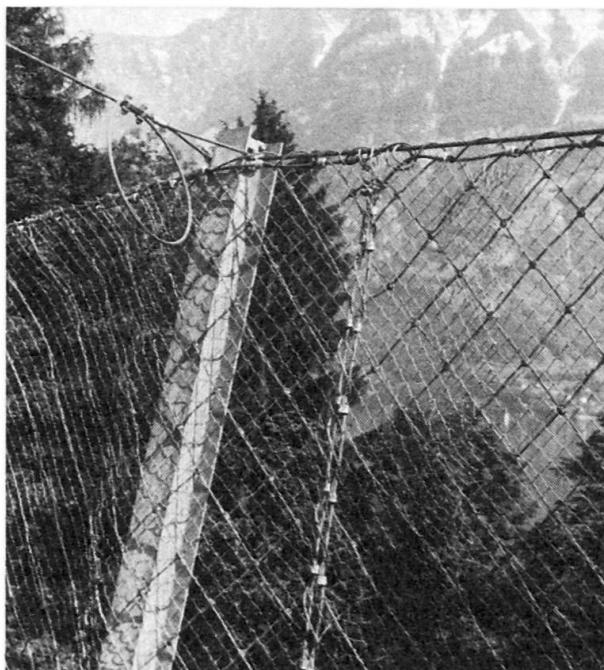
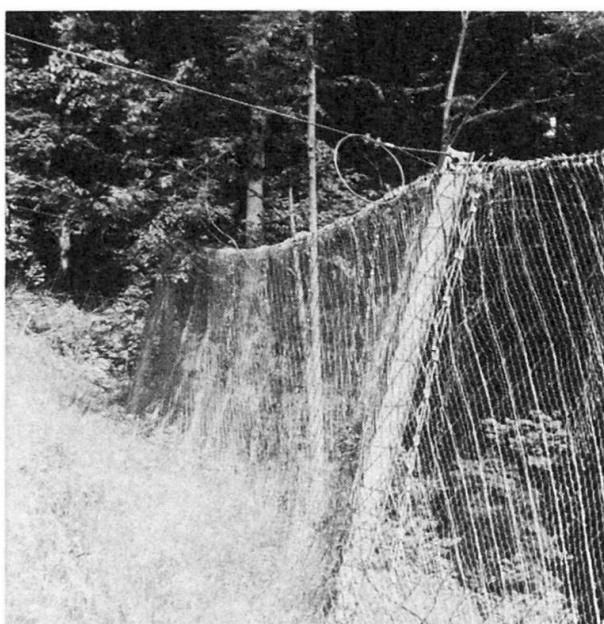
Figur 3 Energieaufnahmevermögen

Die Konstruktion zeichnet sich durch ein grosses Energieaufnahmevermögen aus (vgl. Figur 3).

Für die Bestimmung des Energieaufnahmevermögens wurden durch die Kabelwerke BRUGG AG Fallversuche durchgeführt. Durch die Anordnung von Dämpfungs-elementen konnte das Energieaufnahmevermögen erhöht werden. Es wurden Blöcke mit einer Masse von 1000 kg aus freien Fallhöhen von über 20 m aufgenommen.

Die Flexibilität des Systems bewirkt, dass die auftretenden Kräfte relativ gering sind.

- a) Kraft-Weg-Diagramm für ein steifes und für ein flexibles System. Bei grösserer Energieaufnahmefähigkeit des flexiblen Systems sind die auftretenden Kräfte viel geringer als im starren System
- b) Kraft-Weg-Diagramm für ein Drahtseil ohne und mit eingebautem Dämpfungselement.
