8. Steinschlagsicherung Sitenstudenwald (St. Gallen, Schweiz)

Bauherr: Kanton St. Gallen
Projekt: Ingenieurbüro Heierli AG, Zürich
Unternehmer: Giger + Söhne, Unterterzen und Kabelwerke BRUGG AG, Brugg
Bauzeit: 1981 bis 1982

Projektbeschreibung

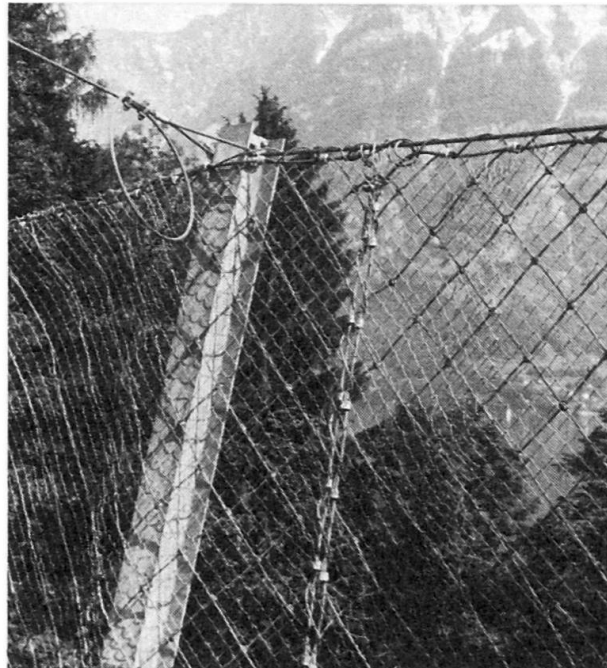
Figur 3 Energieaufnahmevermögen

- a) Kraft-Weg-Diagramm für ein steifes und für ein flexibles System. Bei grösserer Energieaufnahmefähigkeit des flexiblen Systems sind die auftretenden Kräfte viel geringer als im starren System
- b) Kraft-Weg-Diagramm für ein Drahtseil ohne und mit eingebautem Dämpfungselement.

Die Konstruktion zeichnet sich durch ein grosses Energieaufnahmevermögen aus (vgl. Figur 3).

Für die Bestimmung des Energieaufnahmevermögens wurden durch die Kabelwerke BRUGG AG Fallversuche durchgeführt. Durch die Anordnung von Dämpfungselementen konnte das Energieaufnahmevermögen erhöht werden. Es wurden Blöcke mit einer Masse von 1000 kg aus freien Fallhöhen von über 20 m aufgenommen.

Die Flexibilität des Systems bewirkt, dass die auftretenden Kräfte relativ gering sind.
