Mesures de température et de déformations sur un pont bâti en encorbellement

Temperature and Deformation Measurements in a Cantilever Constructed Bridge

ANTONIO CRESPO
Centro sperimentale ANAS

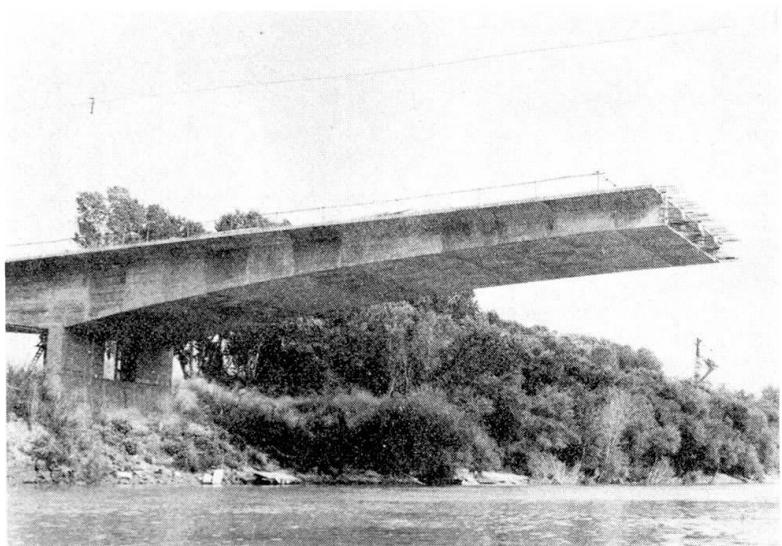
Fig. 1

A la fin du mois de Juillet on avait achévé la première moitié de l'ouvrage, et on est maintenant en train de partir de l'autre côté du fleuve (Fig. 1).

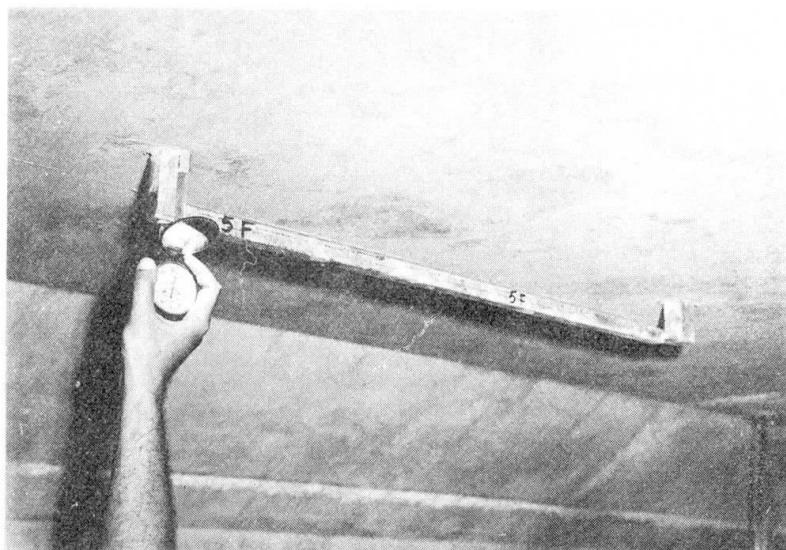
Fig. 2

Puisque la grandeur des déformations locales à mesurer est de 100 à 1000 millièmes environ, et la base de mesure est de 100 mm au maximum (100 mm avec rallonge) on a préparé des rallonges en fer galvanisé fixées au béton; comme on voit à la figure 2: la mesure se fait entre deux repères dont l'un est fixé au béton et l'autre se trouve à l'extrémité d'une barre solidaire avec l'autre extrémité; la con-

nection entre les deux parties est réalisée par un ressort laminaire en acier dur.

La base de mesure ainsi réalisée est de 1 m de longueur; on a la précision voulue, aussi bien que l'avantage de lire des informations en mm/m .

Evidemment il y a un certain effet de température, puisque la barre suit le changement plus rapidement que le béton; on a vu que cet effet est suffisamment petit.

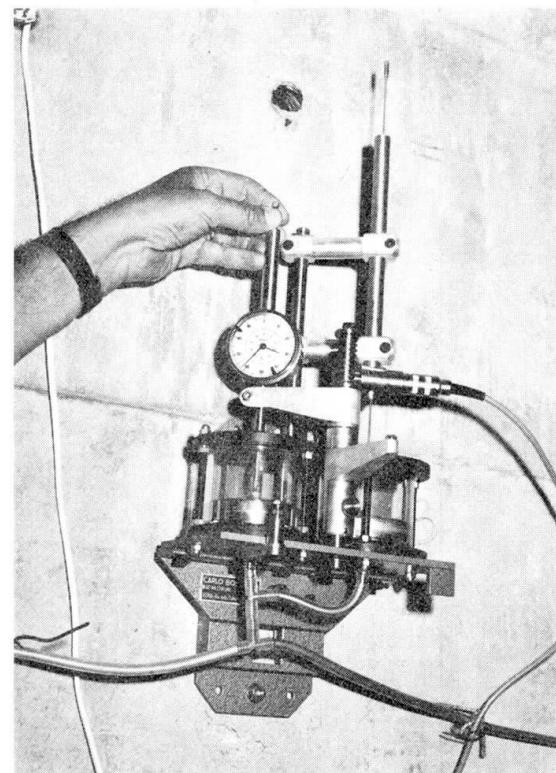
Fig. 3

On emploie des vases communicants à mercure (Fig. 3) dont le niveau est observé soit à l'aide d'un jauge mécanique à centième de millimètre, soit à l'aide d'un instrument électrique à induction, qui commande par l'intermédiaire d'un amplificateur, un enregistreur à plusieurs canaux.

Le palpeur du jauge mécanique est abaissé à la main sur une plaque en perspex, flottante sur le mercure; on est sûr d'avertir le point de contact avec une erreur qui ne dépasse pas les 3-4 centièmes de millimètre, comme on a contrôlé préalablement en laboratoire.

La communication entre les différentes vases est réalisée par un tuyau en polyéthylène de 4 mm de diamètre interne, suspendu à la paroi d'une des nervures de l'ouvrage.

La mesure mécanique se fait en plaçant le jauge, à fur et à mesure sur les différentes vases; la position du zéro du jauge est contrôlée par des repères solidaux avec la paroi de l'ouvrage.

Une des vases est placé sur la pile, et l'on rapporte au niveau de celle ci, les mesures effectuées aux autres endroits.

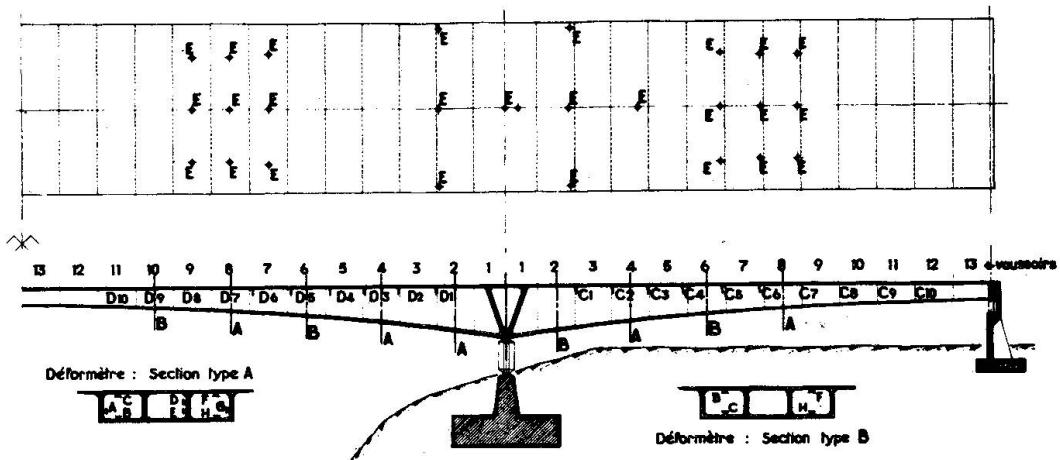
Fig. 4 – Bases de mesure du nivellement optique et schéma des bases pour déformomètre

C – stade pour nivellement à l'intérieur côté rive
 D – – – – stade pour nivellement à l'extérieur côté fleuve
 E – base pour nivellement sur le tablier

La figure 4 représente le schéma du pont et la distribution des instruments.

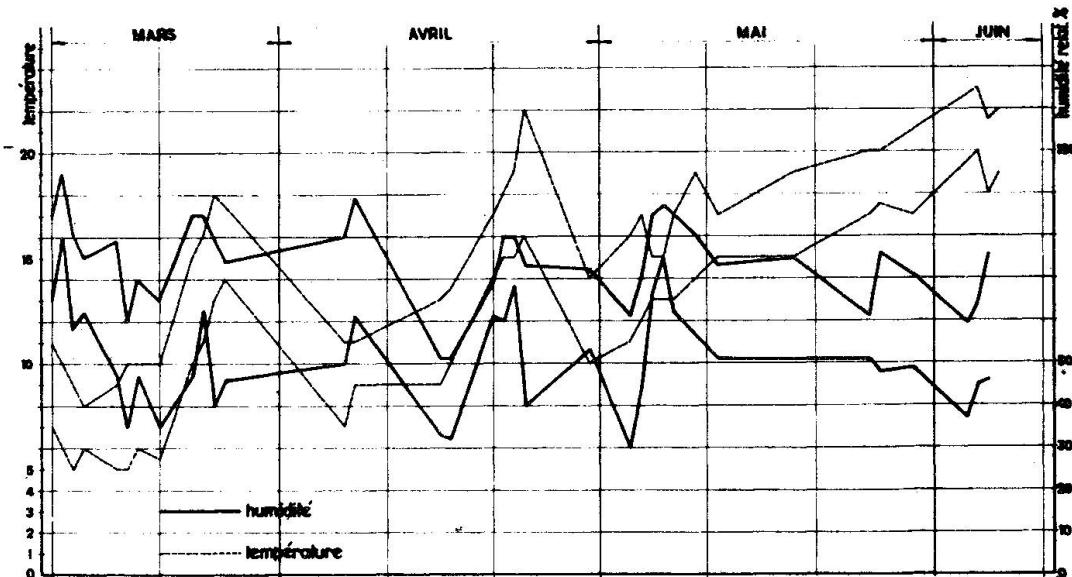
Fig. 5 – Température et humidité relative maxima et minima journalières de l'air à l'intérieur de l'ouvrage

On mesure aussi l'humidité et la température de l'air à l'intérieur des caissons.

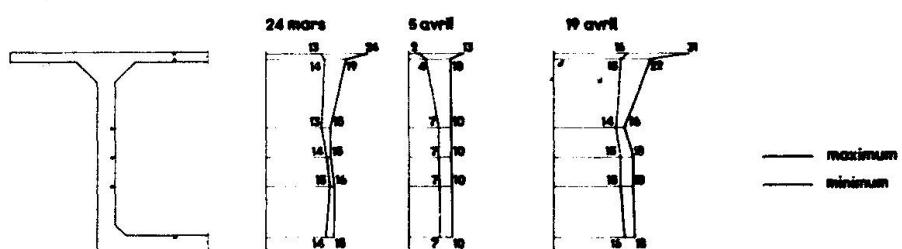
Fig. 6 – Températures maxima et minima dans un jour, à l'intérieur du béton

La distribution des températures à l'intérieur du béton, mesurée pendant un mois dans plusieurs endroits de la même section, est bien loin de la linearité sur la hauteur de la section; de ce qu'on peut conclure que les variations journalières de la température provoquent des contraintes non négligeables même dans des structures statiquement déterminées.

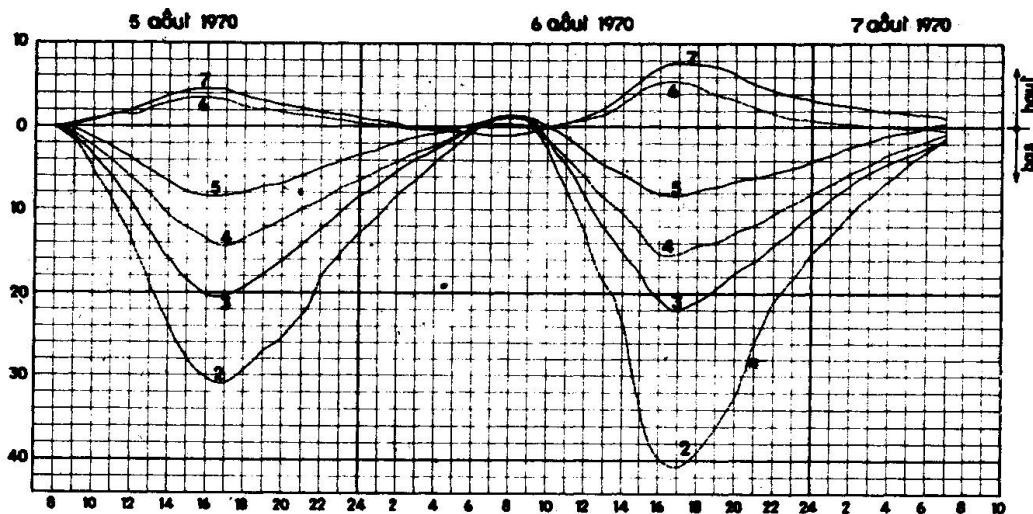
Fig. 9 – Flèches dues à la température les jours 5, 6 et 7 août 1970, enregistrées avec nivelles à mercure. (voir Fig.11)

Dans le diagramme 6 est consigné la variation des déplacements verticaux, enregistrée dans les deux jours plus chauds de la saison courante (5 et 6 août).

De ce diagramme on observe la grande valeur absolue de la déformation thermique journalière.

A 16^h15 la configuration déformée du pont était celle indiquée, avec une flèche de 42 mm à l'extrémité de la console.

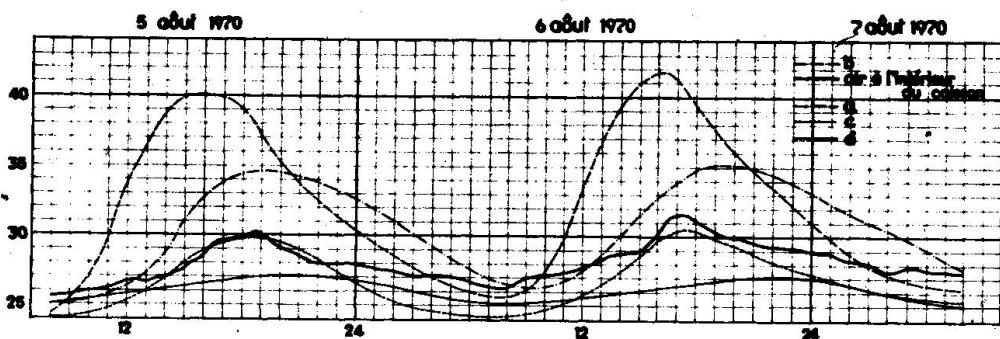
Fig. 10 – Températures à l'intérieur du béton les jours 5, 6 et 7 août (voir Fig.11)

Les températures dans la section, qui étaient presque uniformes ($25^\circ C$ environ) au lever du soleil ont enregistré une valeur maximum de $42,5^\circ C$ à l'extrados du tablier, à 16,30 heures.

A la même heure, la température de l'air à l'intérieur du caisson était de $31^\circ C$.

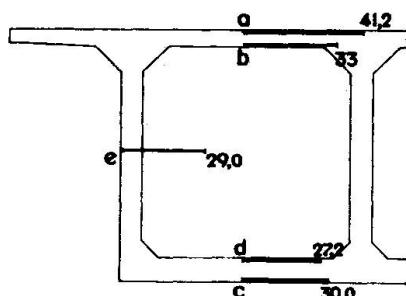
– Distribution de la température
Fig.11 à 16^h15 du 6 août

– Disposition des nivelles à mercure et flèches
dues à la température (à 16^h15 du 6 août)

Une telle flèche serait provoquée par une charge de 35 tonnes, concentrée à l'extrémité de la console.
