Artikel: Untersuchungen an freibewitterten 20 Jahre alten Spannbetonträgern
Autor: Plauk, Günther
DOI: <https://doi.org/10.5169/seals-44235>

Untersuchungen an freibewitterten 20 Jahre alten Spannbetonträgern

Tests on Prestressed Girders after 20 Years of Weather Exposure

Günther PLAUK
Dr.-Ing.
BAM
Berlin (West)

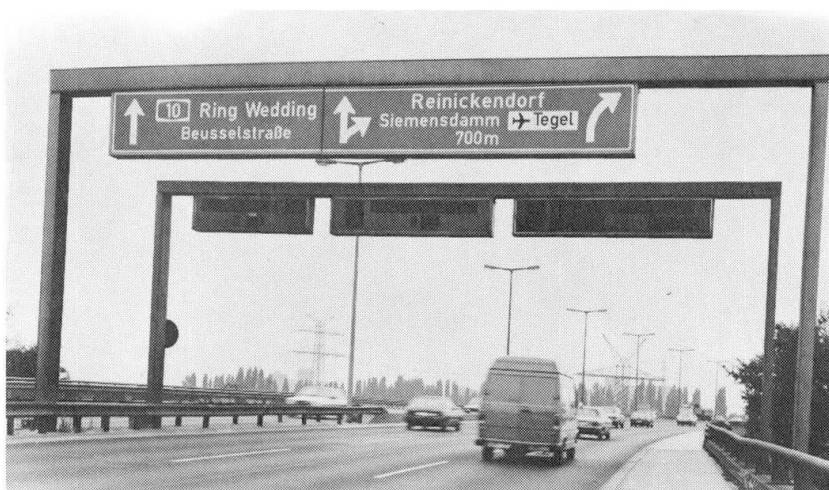
Fig. 1 Schilderbrücken der Berliner Stadtautobahn; vorn Neukonstruktion aus Stahl

Der Abbau einzelner Schilderbrücken des Berliner Stadtautobahnringes (Fig. 1) eröffnete die Möglichkeit einer eingehenden Untersuchung der in den Jahren 1962/63 in Spannbetonbauweise mit Stützweiten bis zu rd. 18,0 m hergestellten Brückenriegel [1]. In Anbetracht der in letzter Zeit vermehrt an Spannbetonkonstruktionen beobachteten Schäden bestand ein erhebliches Interesse, den baulichen Gesamtzustand dieser Tragglieder sowie die noch vorhandene Tragfähigkeit nach einer mehr als 20jährigen Nutzung und intensiven Beanspruchung durch eine freie Bewitterung und schädigende Umwelteinflüsse, wie Chloride, festzustellen.

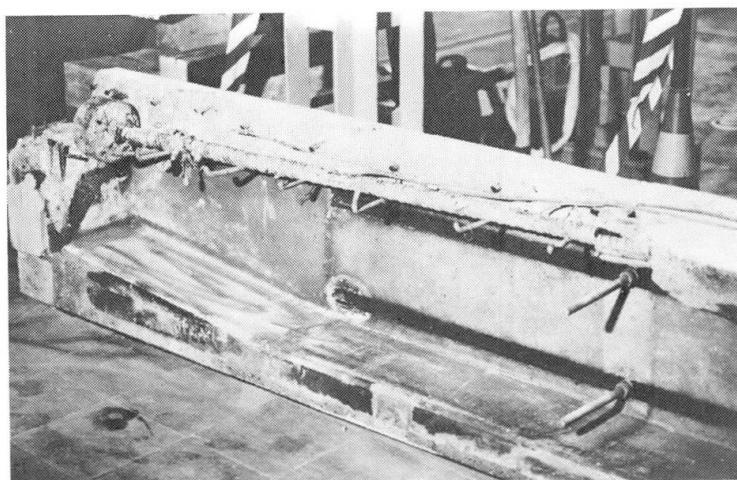
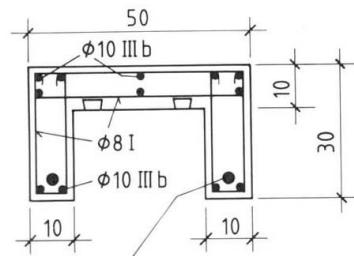
Fig. 2 Abmessungen und Bewehrung sowie Verankerung der Spannglieder

Trägerlänge: A1 = 1750; A2 = 1367; A3 = 1884 cm

Mittenquerschnitt

DYWIDAG-Spannglied Ø 26 mm
parabelförmig im Steg
verlaufend

Für die vorgesehenen Prüfungen standen zwei ausgebauten Brückenriegel sowie ein dritter zum gleichen Zeitpunkt hergestellter, jedoch seither in unmittelbarer Nähe der Stadtautobahn eingelagerter Riegel zur Verfügung. Die konstruktive Ausbildung der Bauteile ist aus Fig. 2 zu ersehen.

Die Ausführung der schlaffen Bewehrung entsprach weitgehend dem Entwurf. Als wesentlicher baulicher Mangel wurde bei allen drei Trägern eine stellenweise sehr geringe Überdeckung der Bügel bedingt durch fehlende Abstandshalter, festgestellt. Trotz der

Die Anordnung der Spannglieder in den Stegen entsprach ebenfalls den Planungsunterlagen. Bis auf ein Spannglied beim Träger A3 sind alle anderen voll verpreßt vorgefunden worden. Die Hüllrohre wiesen keine nennenswerten Korrosionseffekte auf. Gleiches gilt für die Spannstähle der Träger A1 und A2. Beim Träger A3 wurde am Spannstahl des verpreßten Spanngliedes eine leichte Oberflächenkorrosion festgestellt. Der Spannstahl im unverpreßten Hüllrohr war über die gesamte Länge gleichmäßig angerostet. Eine Querschnittsminderung konnte jedoch nicht festgestellt werden.

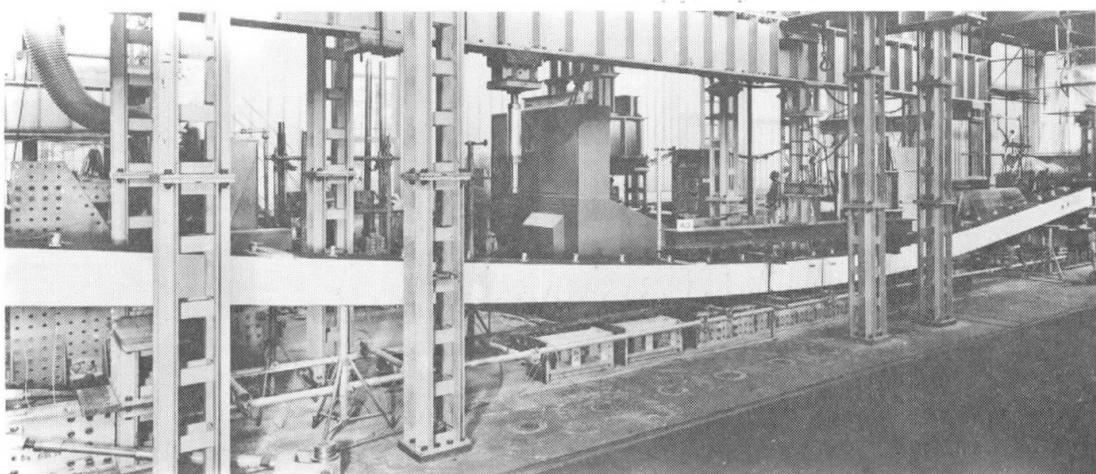
Fig. 3 Spannbetonträger A3 im Prüfstand mit einer Durchbiegung von $w = 65 \text{ cm}$ in der Mitte

Die Ermittlung der Tragfähigkeit der Spannbetonträger erfolgte durch Belastungsversuche (Fig. 3). Es zeigte sich, daß alle drei untersuchten Träger bei einer durch Einzellasten simulierten Gleichlast ein weitgehend ähnliches Trag- und Verformungsverhalten aufweisen. Der Beginn der Rißbildung erfolgte bei den Trägern A1 und A3 bei verhältnismäßig niedrigen Lasten, etwa bei $p = 0,5 p_0$ bzw. $1,5 p_0$ der mit $p_0 = 0,66 \text{ kN/m}$ (A1 und A2) bzw. $p_0 = 0,77 \text{ kN/m}$ (A3) angesetzten Gebrauchslast (Gewicht der Schilder plus Schneelast). Bei dem wesentlich kürzeren Träger A2 wurden erste Risse bei einer Last von ca. $p/p_0 = 3,5$ beobachtet. Mit zunehmender Belastung stellten sich ganz erhebliche Durchbiegungen ein, die bei Versuchsende ca. 450 bis 650 mm betragen. Erreicht wurde jedoch immer das in der statischen Berechnung ausgewiesene Bruchmoment. Das Versagen der Träger war gekennzeichnet durch eine zunehmende Durchbiegung (Fig. 4), ohne weitere Lastaufnahme infolge einer

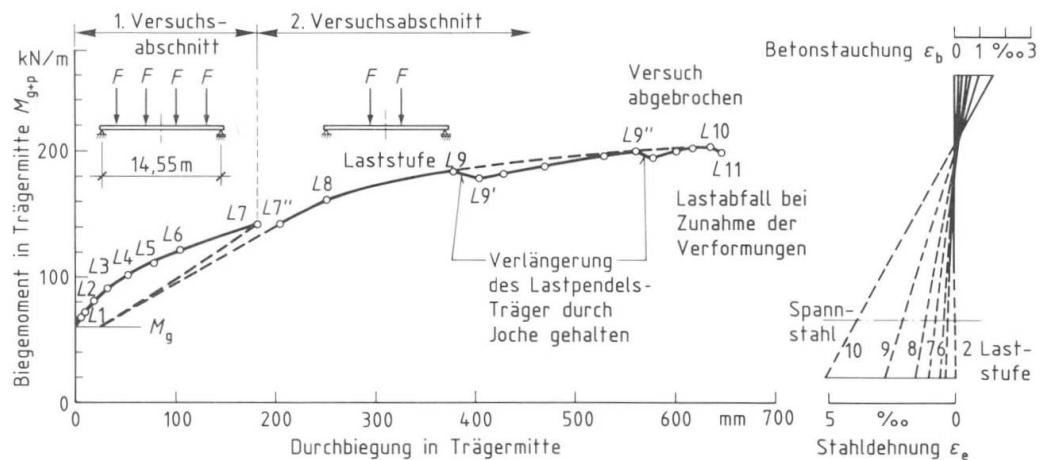
Fig. 4 Versuchsergebnisse für den Spannbetonträger A3 - Biegemoment - Durchbiegung (links) und Dehnungsverteilung über die Querschnittshöhe (rechts)

plastischen Dehnung des Spannstahls und zusätzlich beim Träger A2 durch eine Zerstörung der Druckzone. Ein Reißen der Spannstähle ist nicht eingetreten. Als Ursache für die niedrige RiBlast bei den Trägern A1 und A3 wurde die zum Zeitpunkt der Prüfung vorhandene geringe Vorspannung ermittelt. Durch Trennen der Spannstähle nach den Belastungsversuchen konnte aus der Rückdehnung die noch vorhandene Vorspannung rechnerisch ermittelt werden. Es ergab sich ein Spannkraftabfall gegenüber dem Sollwert der Vorspannung zwischen 23 % bei A2 - eingelagerter Träger - und 45 % bzw. 42 % bei A1 bzw. A3. Gründe für den eingetretenen großen Spannkraftverlust können nicht angegeben werden. Ähnlich große Spannkraftverluste an Spannbetonträgern sind in der Literatur [2-4] aufgeführt.

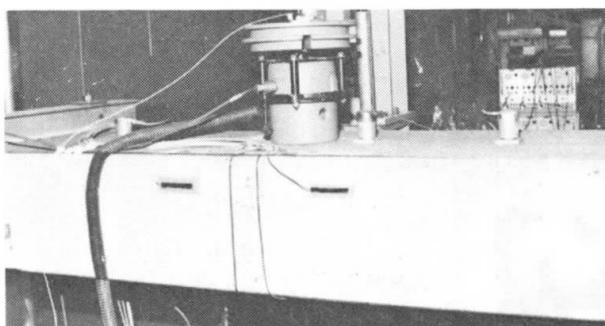
Fig. 5 Elektrodynamischer Schwingen zur Bauteilerregung und Geophone zur Aufnahme der Schwinggeschwindigkeit bzw. -beschleunigung

Um zukünftig den baulichen Zustand einfacher vorgespannter Tragelenke leichter erfassen zu können, wurde der Träger A3 zusätzlich mit Hilfe eines zerstörungsfreien, auf Schwingungsmessungen basierenden Prüfungsverfahrens [5] untersucht (Fig. 5). Im vorliegenden Fall konnte die zunehmende Schädigung des Trägers und damit die Abnahme der Tragfähigkeit gut aus den gemessenen Antwortspektren abgelesen werden (Fig. 6). Berechnet man aus den Eigenfrequenzveränderungen die Steifigkeitsreduzierung des Gesamtsystems, so ergibt sich in Übereinstimmung mit den Ergebnissen des statischen Versuchs nach dem 1. Versuchabschnitt ein Wert von ca. 11 % und nach dem 2. Versuchabschnitt ein Wert von ca. 35-40 %.

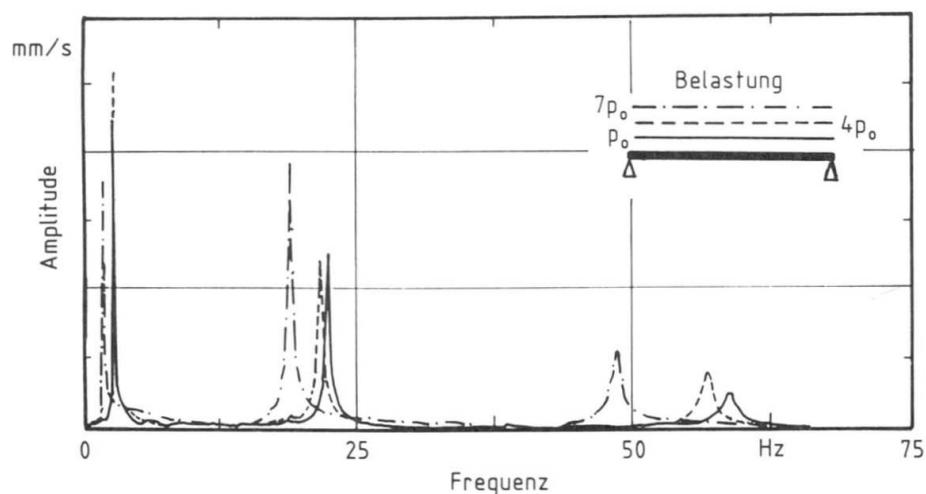
Fig. 6 Veränderung des Schwinggeschwindigkeits-Antwortspektrums in Abhängigkeit vom Grad der Schädigung
