**Artikel:** Schäden und Sanierung von Brückentragseilen

## Schäden und Sanierung von Brückentragseilen

Damage and Repair of Bridges Track Ropes

**Adolf SCHNEIDER**  
Dipl. -Ing. Dr.  
Austria Draht Ges.m.H.  
Bruck a. d. Mur, Österreich

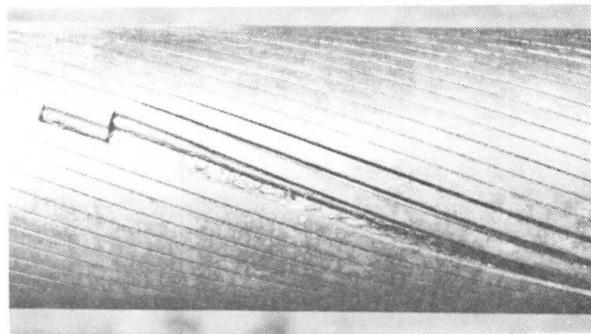
Um das zehn Meter lange verschlossene Tragseil, 63 mm Durchmesser, beladen zu können, wurde es an beiden Enden mit Vergußköpfen versehen. Die äußere Z-Drahtlage weist in Seilmittelpunkt zwei nebeneinander liegende Drahtbrüche auf. (Fig. 3)

Fig.3 Verschlossenes Tragseil, 63 mm Durchmesser, mit zwei nebeneinander liegenden gebrochenen Z-Drähten, Belastung des Seiles in der Seilreckanlage: 1430 kN

Nach dem Einsetzen der Seilköpfe in den Kuppelwagen (Fig.4) und in den Klemmewagen (Fig.5) wurde eine Last von 1430 kN, das sind 30 % der rechnerischen Seilbruchlast, aufgebracht. Mittels Einrichtung zur Konstanthaltung konnte die Belastung des Seiles während der Sanierung der beiden Drahtbrüche auf gleichem Niveau gehalten werden.

Im ersten Arbeitsgang wurde das Bruchende des Drahtes Nr.1 aus dem Seilverband gehoben und der Z-Draht in Richtung Kuppelwagen aus dem Seilverband geschält. In einer Entfernung von 560 mm, das entspricht einer Seilschlaglänge, wurde der Z-Draht durchtrennt, geschäftet und mit einem neuen, 2800 mm langen Z-Draht, hart verlötet.

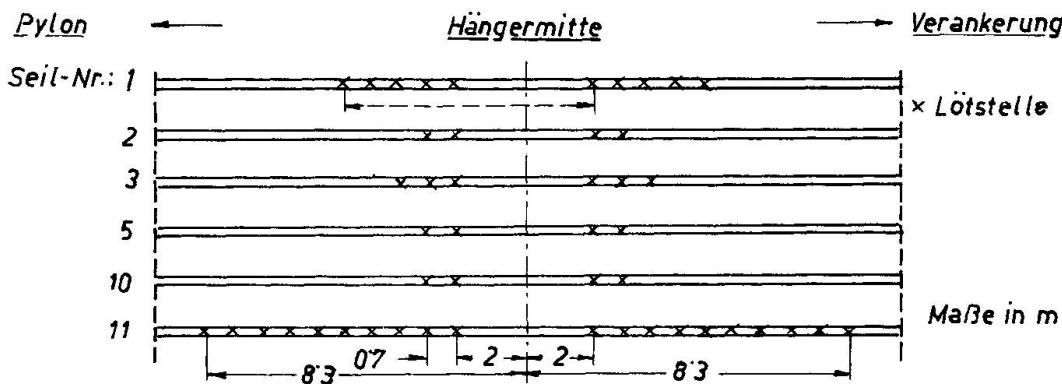
Im Bereich einer Hängerklemme wurden in 6 von 12 Tragseilen insgesamt 24 Drahtbrüche festgestellt. Die Lage der Drahtbrüche in den einzelnen Seilen ist aus dem Lötstellenplan ersichtlich. (Fig.9) Die Verteilung der Lötstellen wurde so festgelegt, daß der Abstand zwischen zwei benachbarten Lötstellen 700 mm beträgt. Im Bereich der Hängerklemme wurde eine lötstellenfreie Zone von 4 m geschaffen. Aufgrund der Drahtbruchverteilung ergaben sich im zu sanierenden Bereich folgende maximale Einziehlängen bzw. Sanierungslänge: Seil Nr. 11: Einziehlänge 10,3 m und Länge des sanierten Bereiches 16,6 m.

Fig.9 Lötstellenplan zur Sanierung der verschlossenen Tragseile im Bereich einer Hängerklemme

Diese Methode wird dann angewendet, wenn sich die Schadensstelle in unmittelbarer Nähe eines Pylons oder in Nähe der Verankerung befindet, so daß für das Verteilen der Drahtüberlänge nicht genügend Wegstrecke zur Verfügung steht. Es wurde aus diesem Grunde jeweils ein Ende des einzupressenden neuen Z-Drahtes durch Hartlötzung mit einem gebrochenen Z-Draht verbunden; das zweite Ende auf 200 mm Länge ausgeglüht und auf Stoß in den Seilverband gepreßt. Außerdem wurde das Drahtende mit Kunstharzkleber bestrichen und gegen Eindringen von Feuchtigkeit geschützt.

Vor dem Einpressen der neuen Z-Drähte wurde die Seiloberfläche durch Sandstrahlen gereinigt. Das Einpressen der Z-Drähte erfolgte wie im Kapitel 2.2 beschrieben. Die in die Tragseile gepreßten Z-Drähte liegen seit der Sanierung, die 1984 stattfand, noch immer fest im Seilverband. Eine zusätzliche Absicherung der sanierten Seillänge ist nicht erforderlich. Fünf Jahre nach der Sanierung zeigen die verschlossenen Tragseile keine nachteiligen Veränderungen. Der Erfolg der angewandten Sanierungsmethode ist nachhaltig.
