Artikel: Hermance, 1247-1997, une ville neuve médiévale
Autor: Bujard, Jacques
DOI: <https://doi.org/10.5169/seals-1002516>

Hermance, 1247-1997, une ville neuve médiévale

par Jacques Bujard

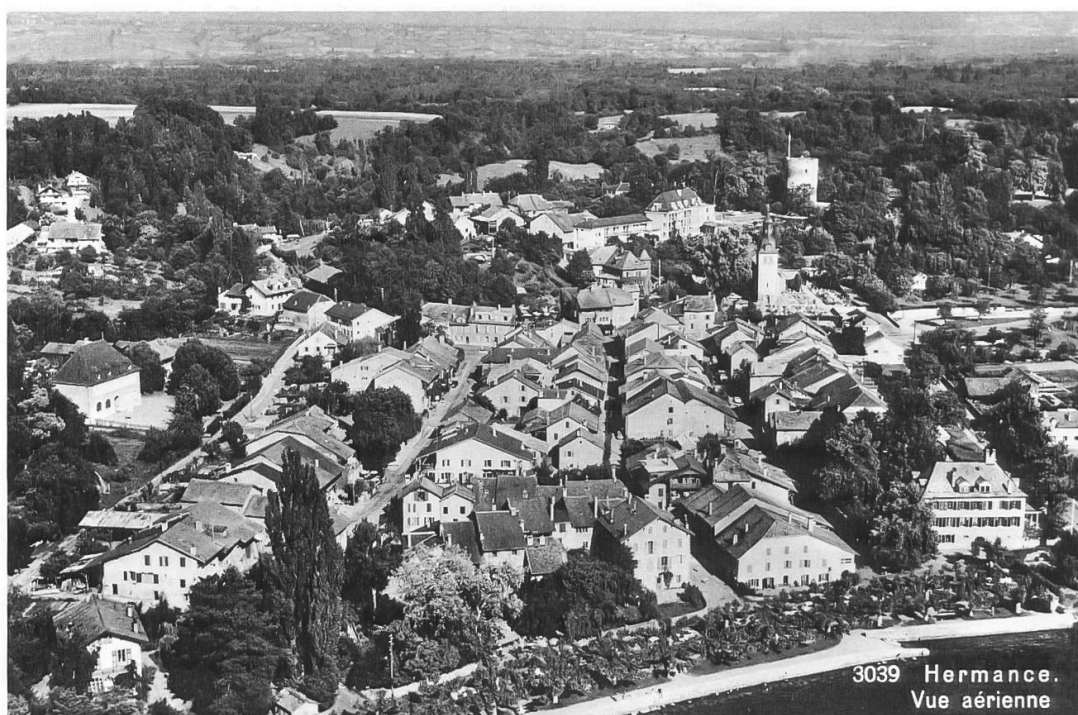
Fig. 1. La vue aérienne d'Hermance montre encore les grandes lignes du plan de la ville neuve médiévale (coll. Centre d'iconographie genevoise, CIG).

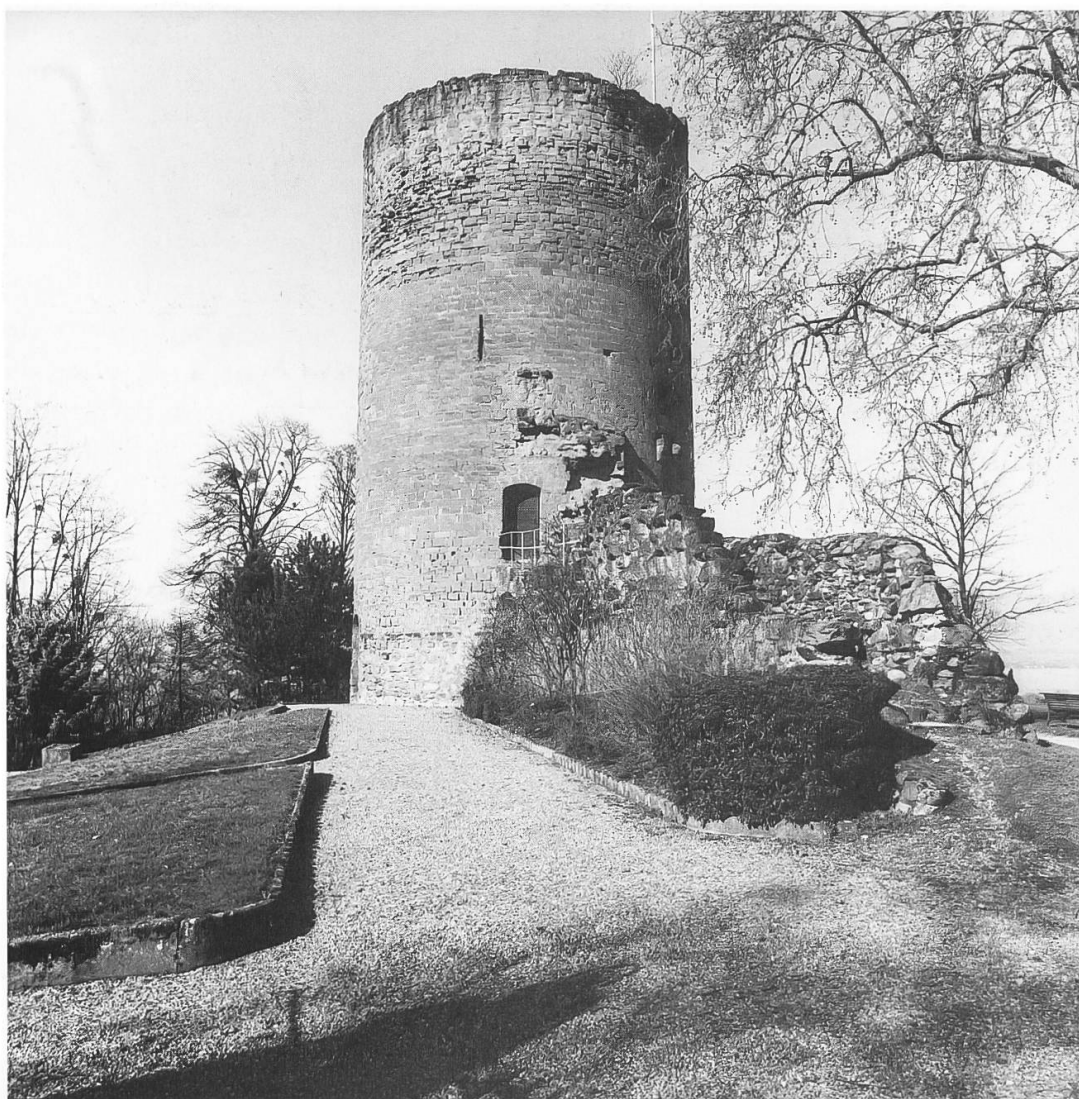
Fig. 3. Tour et vestiges de la courtine sud du château.

lui. Les traces laissées par celles-ci contre la tour montrent qu'elles étaient épaisses de 3,20 m, hautes d'environ 8,50 m et couronnées d'un chemin de ronde protégé du côté extérieur par un parapet.

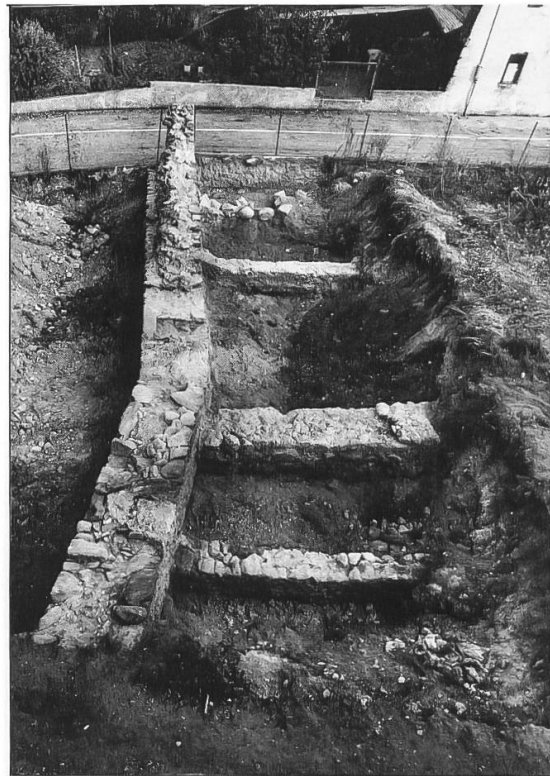
Fig. 5. Tronçon du mur d'enceinte nord du Bourg-d'en-Bas présentant un léger changement d'axe, avec les traces d'une porte flanquée de deux baies et les départs des murs mitoyens des maisons adossées à la fortification.

Plusieurs baies médiévales ont été repérées dans l'enceinte nord; une seule d'entre elles, une meurtrière rectangulaire à encadrement chanfreiné, a été établie avec certitude au moment de la construction du mur²¹. Curieusement, l'enceinte ne paraît pas avoir été couronnée d'un chemin de ronde, les toits des bâtiments se prolongeant jusqu'au mur. Son sommet n'était d'ailleurs pas horizontal, son niveau étant tributaire de la hauteur des bâtiments qui y étaient adossés, ainsi que de la forme de leurs toitures.

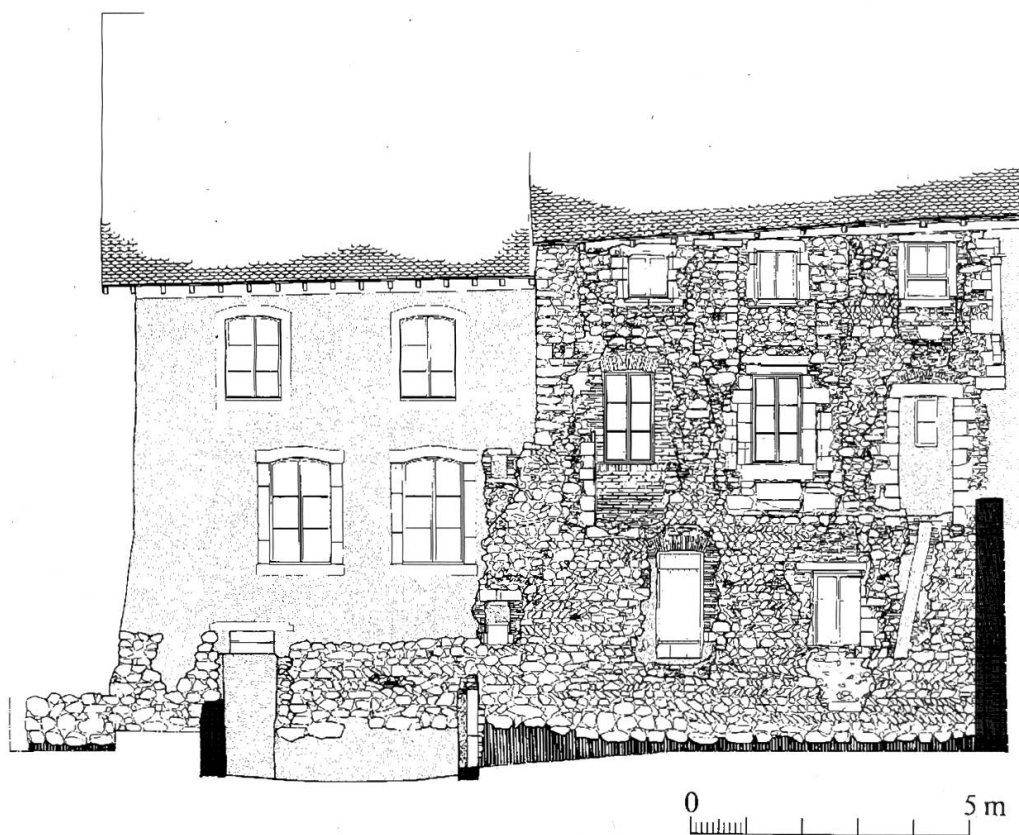
Fig. 13. Relevé de l'enceinte derrière le n° 26 de la rue du Nord.

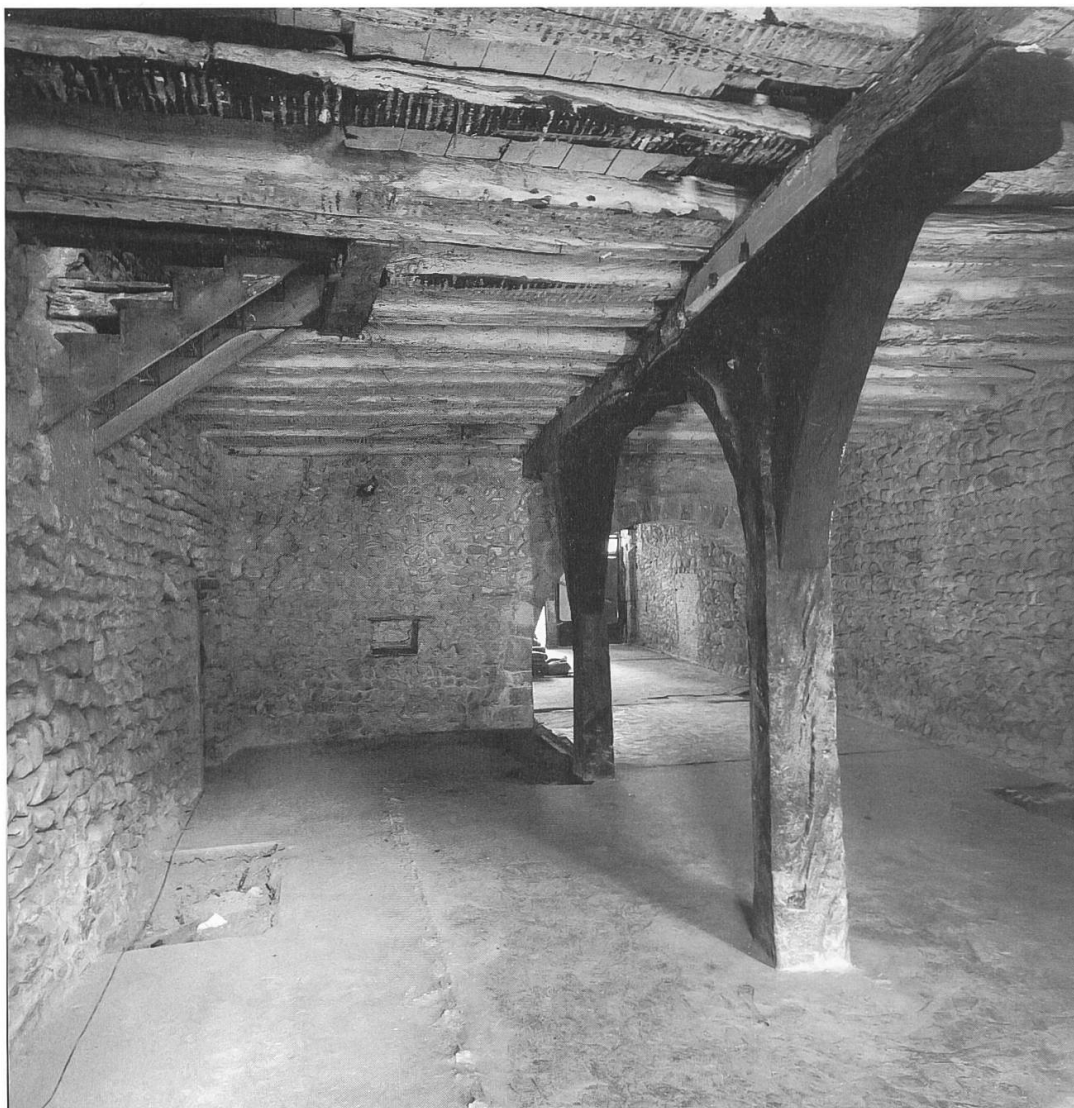
Fig. 16. Vue de la cave du n° 26 A de la rue du Nord avec les piliers de 1253 environ.

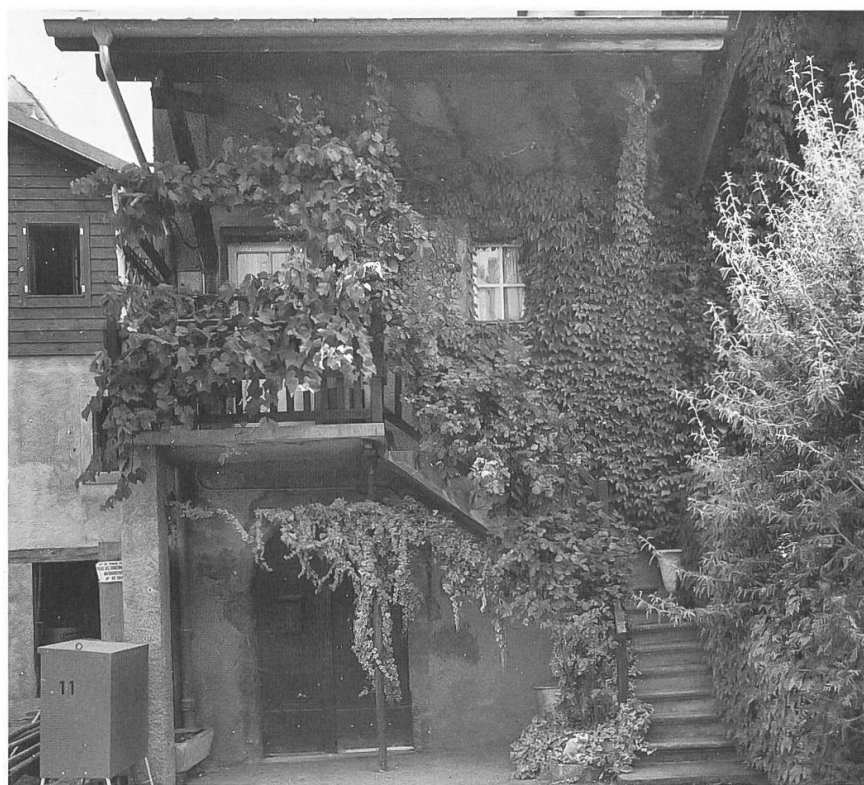
Fig. 23. La façade du n° 34 de la rue du Nord, reconstruite vers 1435.

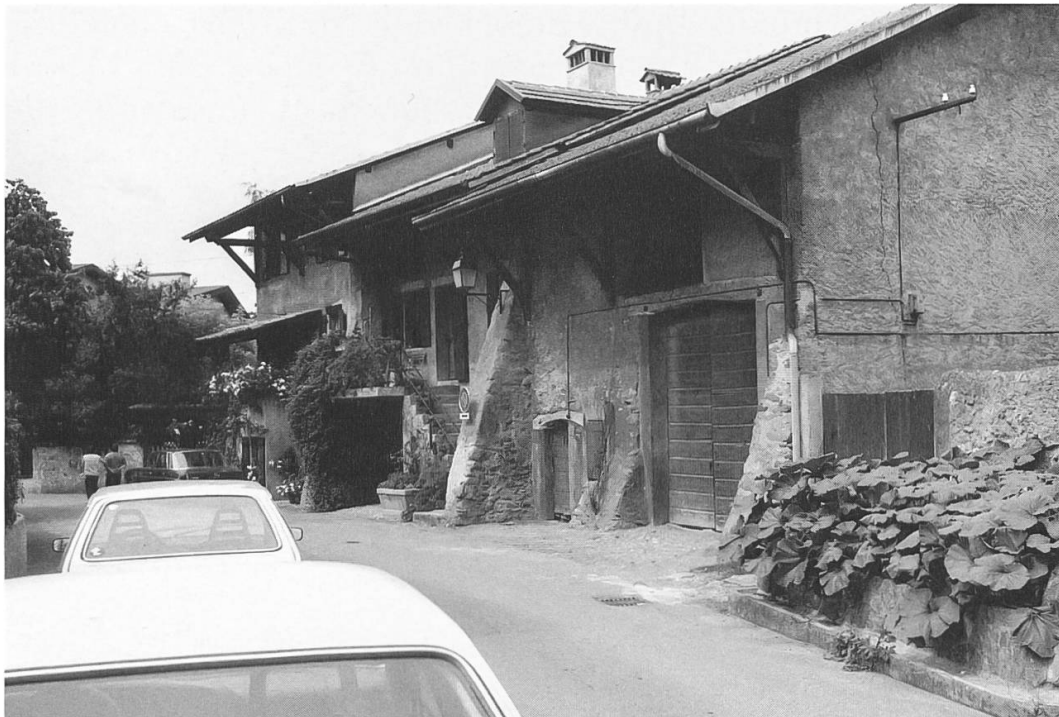
Fig. 26. Les n° 38 à 42 de la rue du Nord. La grange au n° 38, à droite, est datée de 1576.

Ces trois habitations médiévales contiguës ont été reconverties en bâtiments agricoles après le Moyen Âge, avec reconstruction de leurs façades, épaulées par des contreforts (fig. 26). Le n° 42 a été fortement transformé en 1927. Auparavant, selon les relevés effectués en 1923 par Paul Aubert, des «caves» et écuries occupaient sa moitié occidentale et une grange et une «cave» sa moitié orientale; deux logements, accessibles par deux escaliers extérieurs, se trouvaient à l'étage. Les ouvertures, sans mouluration, ne paraissent guère antérieures au XVIII^e siècle. Le n° 40 présentait une organisation du même genre. La grange au n° 38 a, en revanche, pratiquement intégralement subsisté dans son état de 1576, date inscrite sur le linteau de bois de sa porte de grange. L'écurie qui occupait la partie occidentale de la grange avait une large porte, également couverte d'un linteau de bois; elle a fait place plus tard à

une porte plus étroite et à une fenêtre. À l'arrière du bâtiment, peu au-dessous du sommet de l'enceinte, une fenêtre à linteau sur coussinets datable du XIII^e ou du XIV^e siècle indique que la grange a remplacé en 1576 une maison d'habitation.

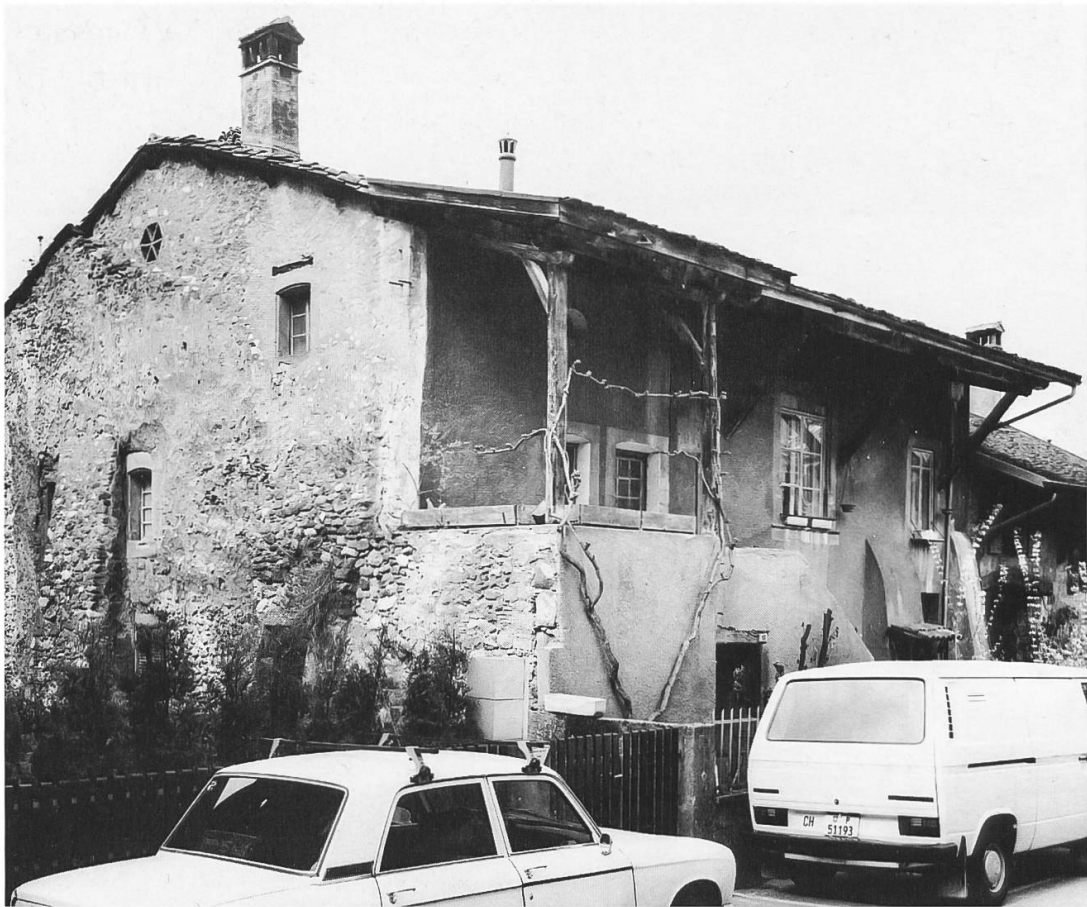
Fig. 27. Les n° 13 et 15 de la rue du Nord. L'immeuble n° 13, à gauche, remonte au XIII^e-XIV^e siècle et a été fortement transformé vers 1843; le n° 15 conserve une fenêtre, anciennement à meneau, du XVI^e siècle.

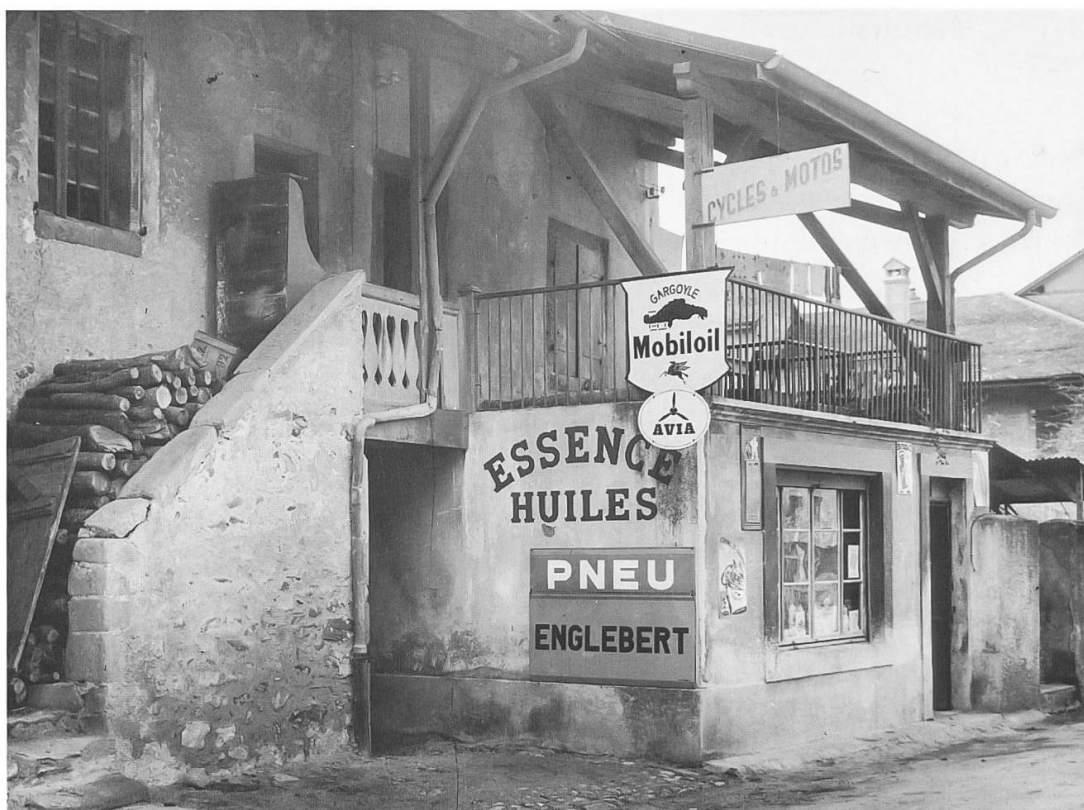
Fig. 29. Le n° 27 de la rue du Nord conservait encore il y a quelques décennies une façade de style gothique tardif avec un escalier extérieur (coll. CIC).

Un groupe de trois bâtiments est conservé le long de la rue du Nord, à l'angle de la ruelle du Centre. Son origine médiévale ne fait aucun doute puisque l'un des immeubles, au n° 27 de la rue du Nord, conservait encore il y a quelques décennies une façade de la fin de l'époque gothique, avec un escalier extérieur et une fenêtre chanfreinée à l'étage (fig. 29). L'immeuble subdivisé actuellement entre les n° 3 à 7 de la ruelle du Centre est le fruit de plusieurs étapes de construction. C'est ainsi qu'une chaîne d'angle en molasse marque la limite coupant longitudinalement l'îlot; elle est posée sur un mur haut de 3,40 m⁹⁸, situé dans l'alignement méridional de la façade et construit en même temps que cette dernière (fig. 28). Il est donc manifeste que, comme le long de l'enceinte, un mur clôturait une cour située dans le prolongement sud du bâtiment. L'étage de ce bâtiment a conservé une petite fenêtre à linteau sur coussinets, remontant au XIII^e ou au XIV^e siècle, et les vestiges d'une grande fenêtre autrefois à croisée de pierre percée au XV^e ou au XVI^e siècle⁹⁹ (fig. 30). Une petite fenêtre chanfreinée a été ménagée au même niveau un ou deux siècles après la construction, lorsque le bâtiment a été agrandi au détriment de la cour¹⁰⁰.

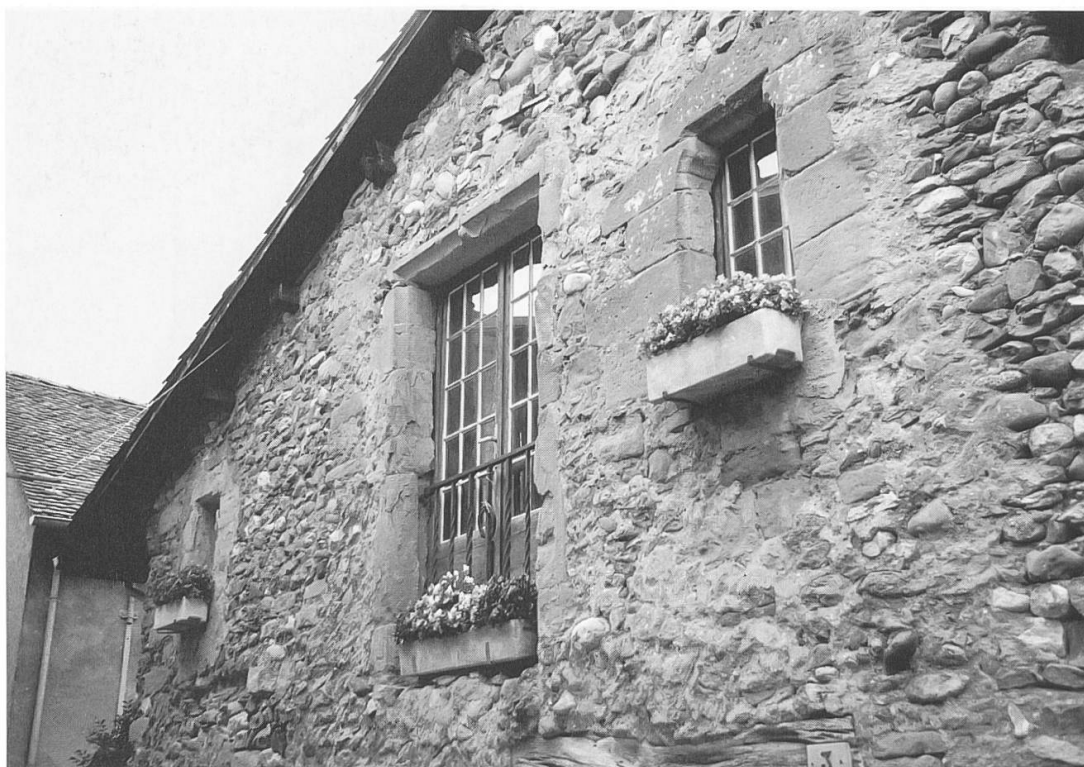
Fig. 30. Baies médiévales du n° 3-5 de la ruelle du Centre.

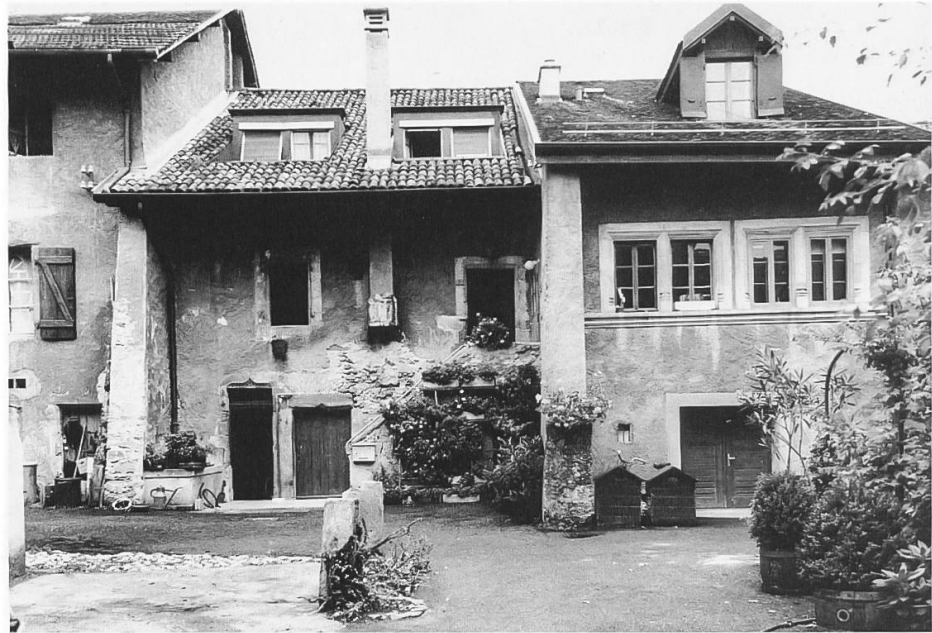
Fig. 32. Les façades reconstruites au XVI^e siècle des n° 5 et 7 de la rue du Midi.

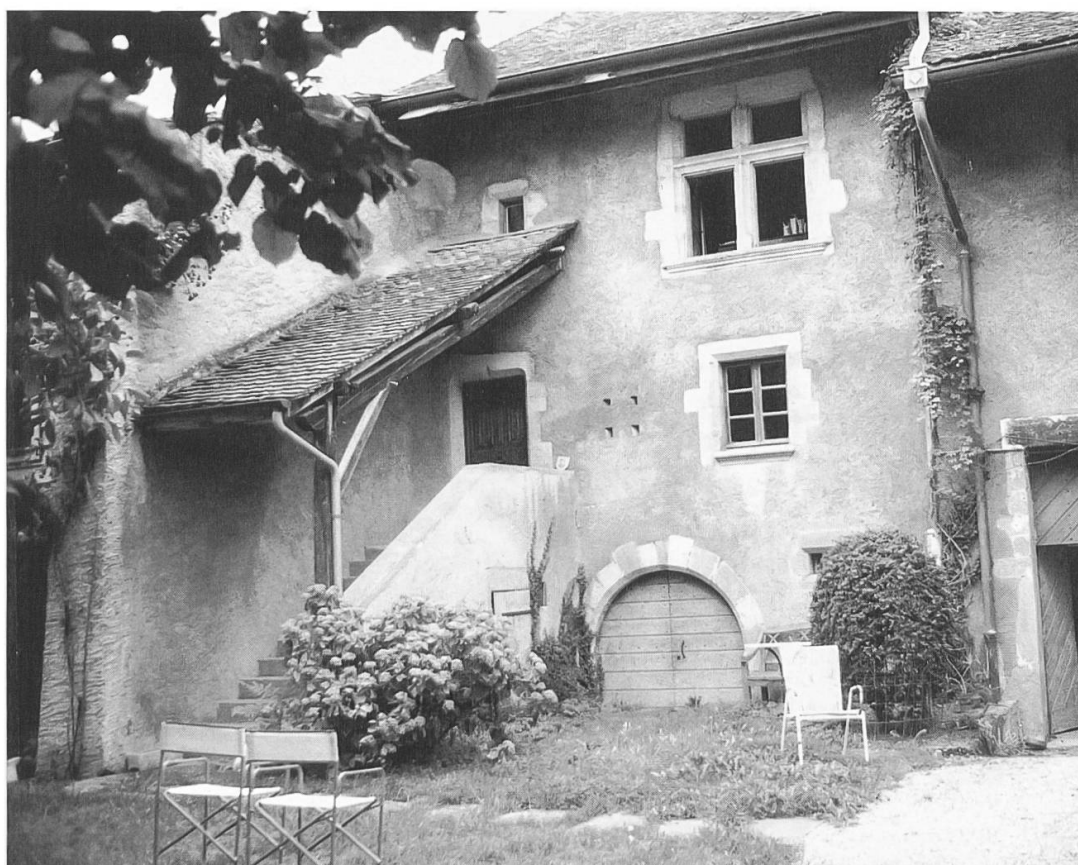
Fig. 34. La façade gothique du n° 19 de la rue du Midi (maison est).

Les deux maisons formant le n° 19, touchant également l'enceinte, ont été fortement transformées à la fin du XV^e siècle ou au XVI^e siècle, époque de la reconstruction de leurs façades sous leur forme actuelle (fig. 33). Elles ont conservé le volume des habitations primitives, peu profondes, tandis que leurs cours étaient encore séparées au début du XX^e siècle par un mur de deux mètres de hauteur. Toutes deux ont deux étages habitables et des escaliers extérieurs de pierre adossés aux murs des bâtiments contigus, préalablement allongés. Des «caves» occupent le rez-de-chaussée de celle de l'est, tandis qu'une belle fenêtre à croisée de pierre donne une importance particulière au second étage, plus largement éclairé que le premier (fig. 34).

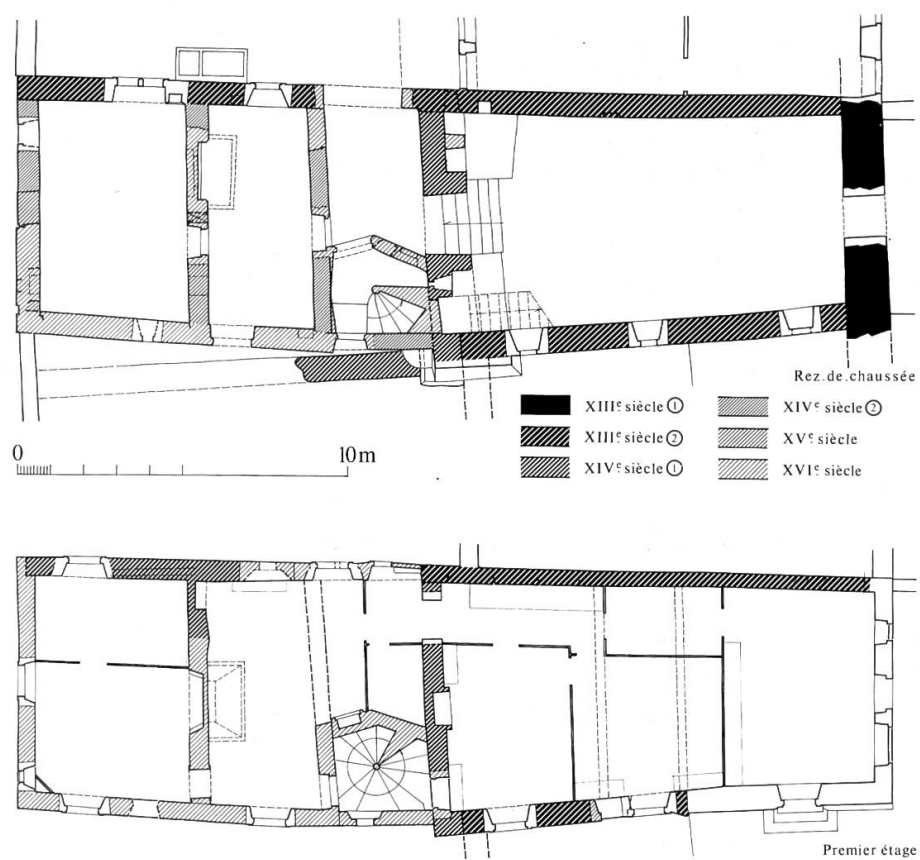
Fig. 36. Plans archéologiques du n° 35 de la rue du Midi.

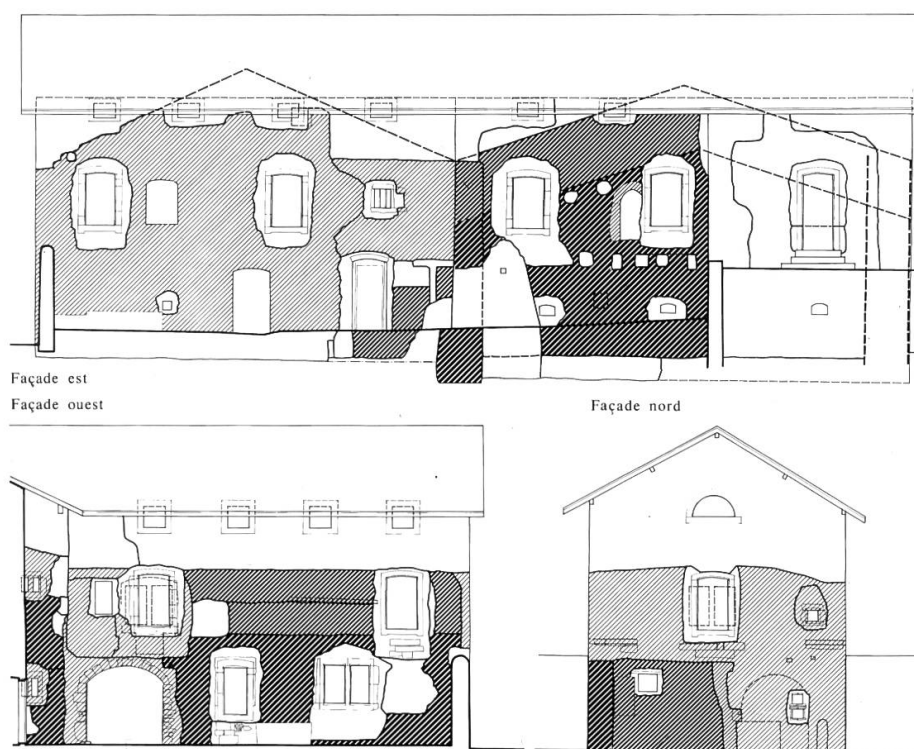
Fig. 37. Relevés schématiques des façades du n° 35 de la rue du Midi, avec l'indication des étapes de construction.

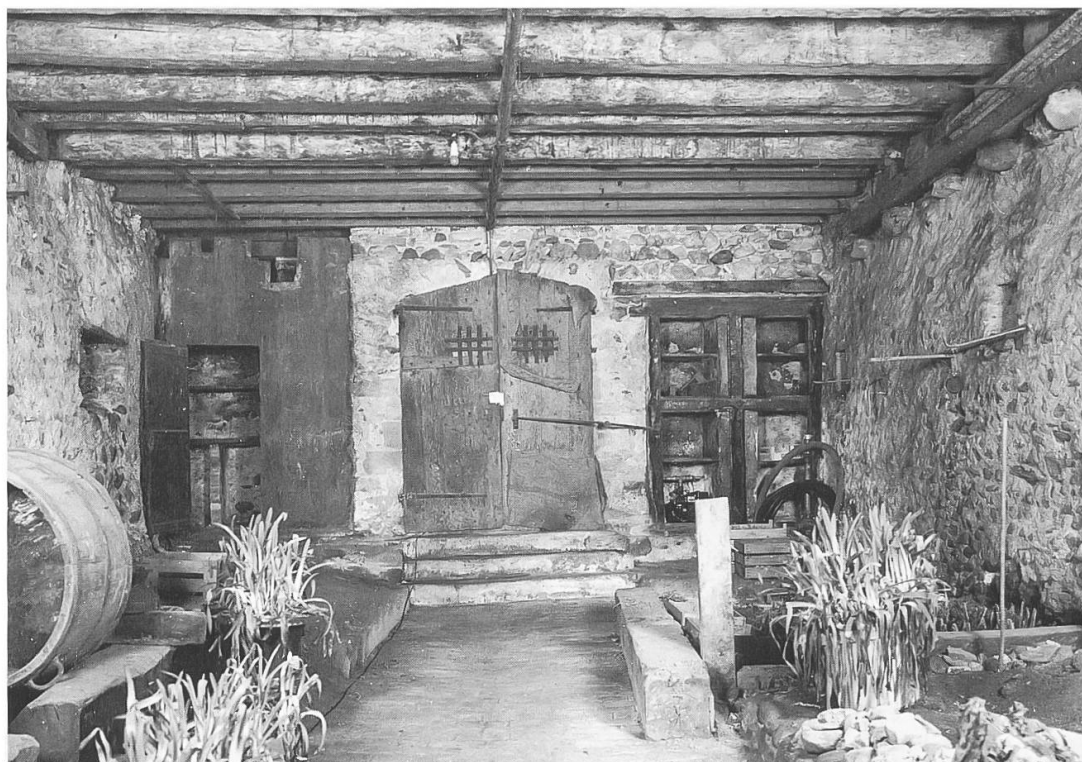
Fig. 40. La cave du n° 35 de la rue du Midi vue vers son entrée, avec son plafond de 1342-43.

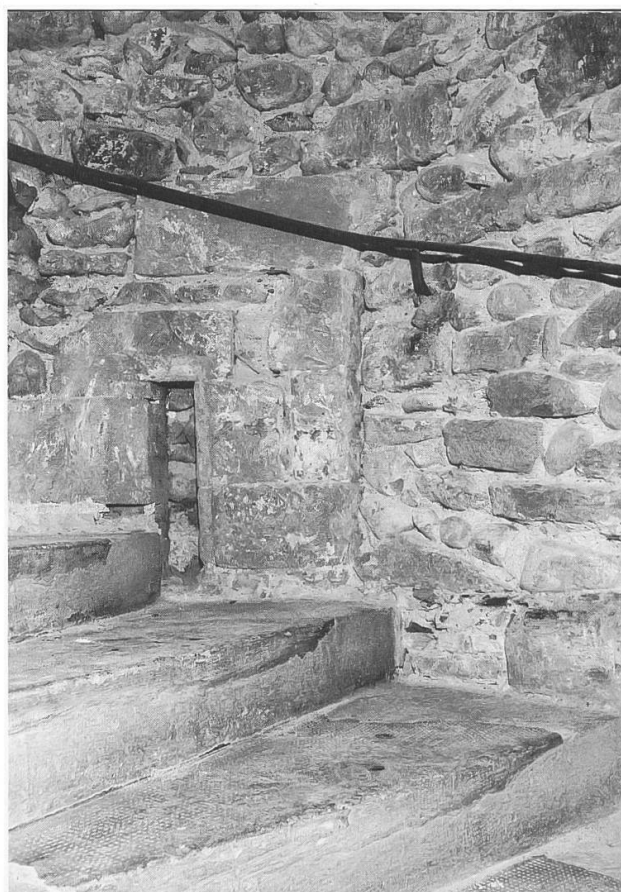
Fig. 41.
Petite baie chanfreinée et piédroit
de la porte de la façade primitive
du n° 35 de la rue du Midi, en
partie masqués par les marches de
l'escalier à vis du XVI^e siècle.

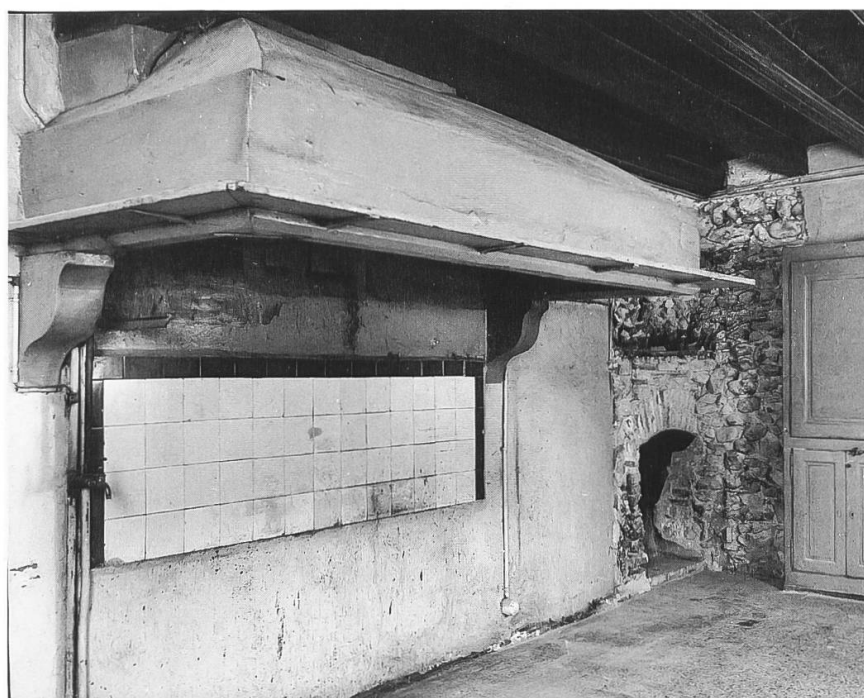
Fig. 42. La cuisine au premier étage de l'aile ajoutée au XIV^e siècle au n° 35 de la rue du Midi et remaniée aux XVI^e et XVII^e siècles. Les solives du plafond datent de 1342-43 et la cheminée du XVIII^e siècle, vraisemblablement.

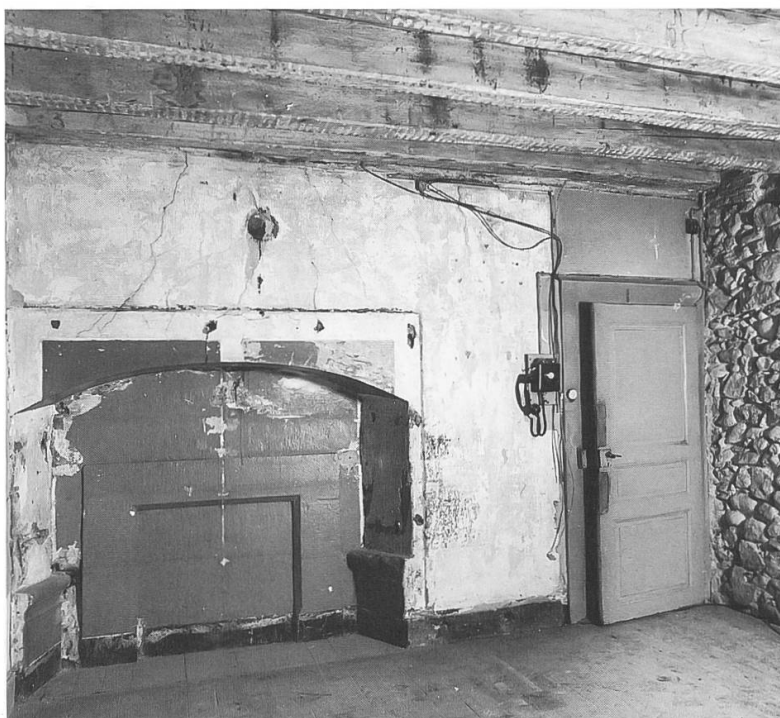
Fig. 43. «Chaudanne» placée au milieu du XVI^e siècle derrière la cheminée de la figure précédente. Cette niche permettait de chauffer la pièce par la diffusion de la chaleur de la cheminée de la cuisine.

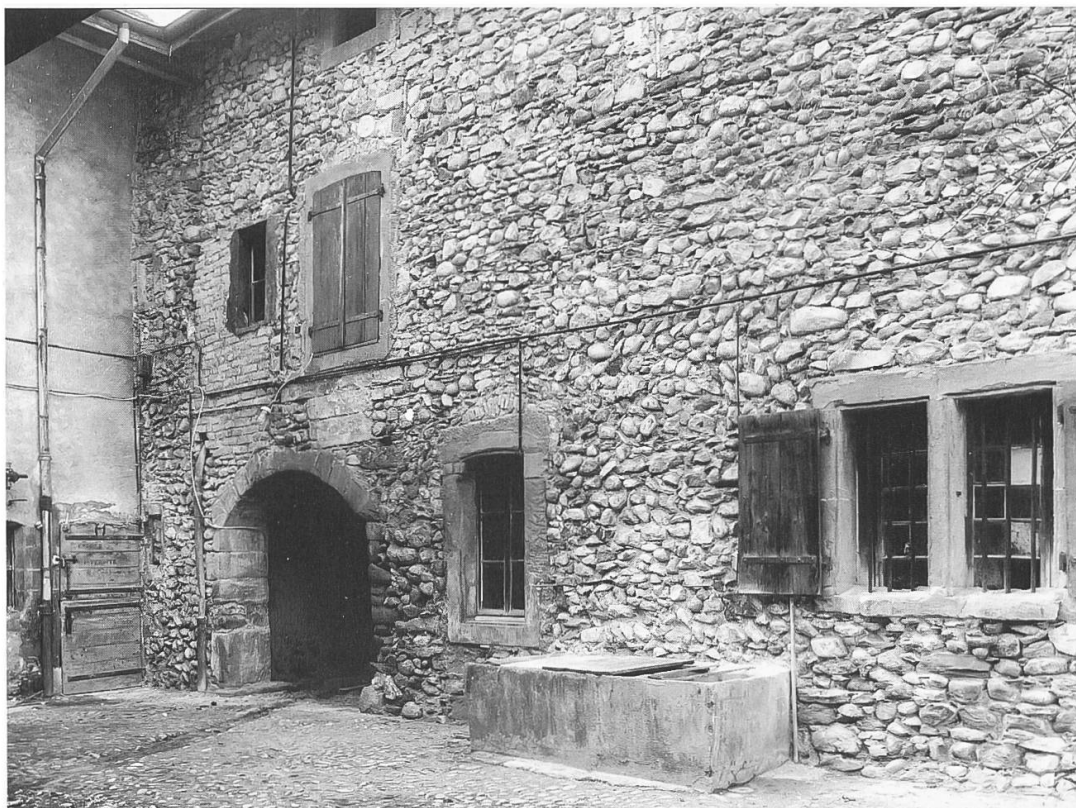
Fig. 44. Face orientale du n° 35 de la rue du Midi. La partie basse du mur constituait au XIII^e siècle un mur de cour, surélevé lors de l'agrandissement du bâtiment vers 1343.

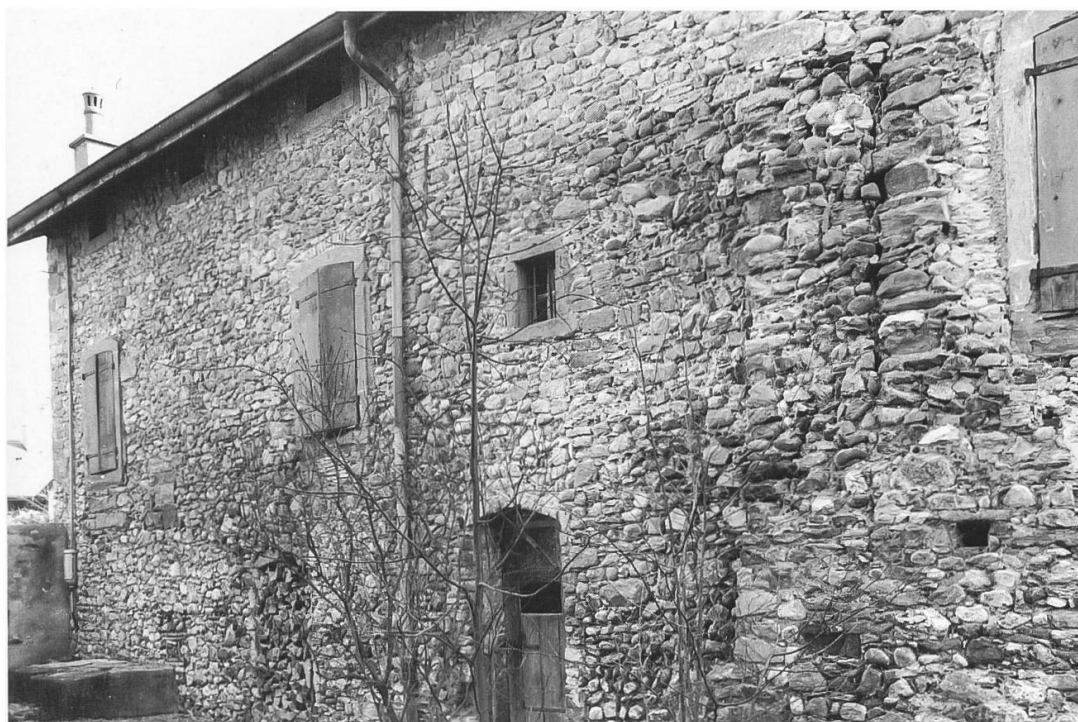
Fig. 46. Face occidentale du n° 35 de la rue du Midi, avec à droite les traces de la façade nord originale et à gauche l'agrandissement de 1342-43 remanié à plusieurs reprises dès le XVI^e siècle.

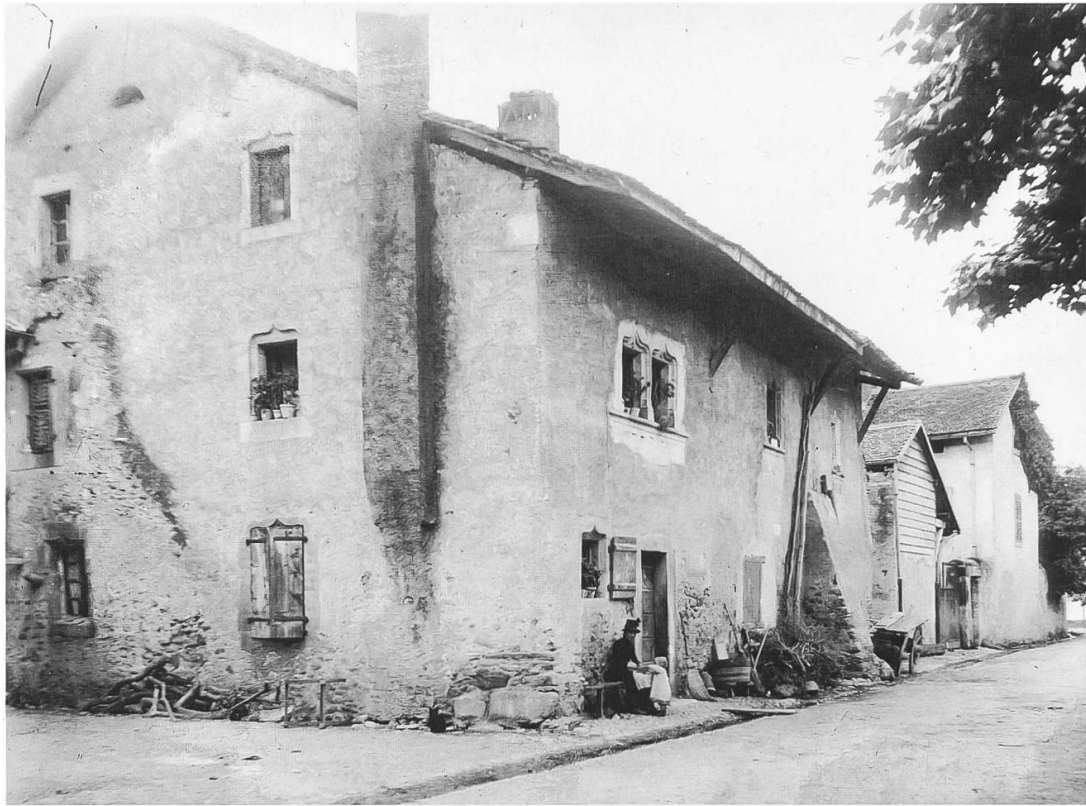
Fig. 47. Les n° 27 et, à droite, 35 de la rue du Midi au début du XX^e siècle; le n° 27 conserve une belle série de baies du milieu du XVI^e siècle, ainsi que les traces, à gauche, d'un édifice antérieur (coll. CIG).

Le n° 27 montre dans sa face latérale orientale un changement d'épaisseur des maçonneries, vestige d'un bâtiment médiéval probablement plus court que l'édifice actuel (fig. 47). Il offre un rare exemple d'encadrement en roche de fenêtre à meneau, avec des congés pyramidaux, tandis qu'une fenêtre de la maison contiguë, en molasse, montre un médaillon circulaire daté de 1551, année probable de la construction du bâtiment (fig. 52). Un dessin du XIX^e siècle et des photographies nous conservent le souvenir des baies gothiques de l'édifice occidental, fortement remanié depuis¹³² (fig. 52, 54 et 55).

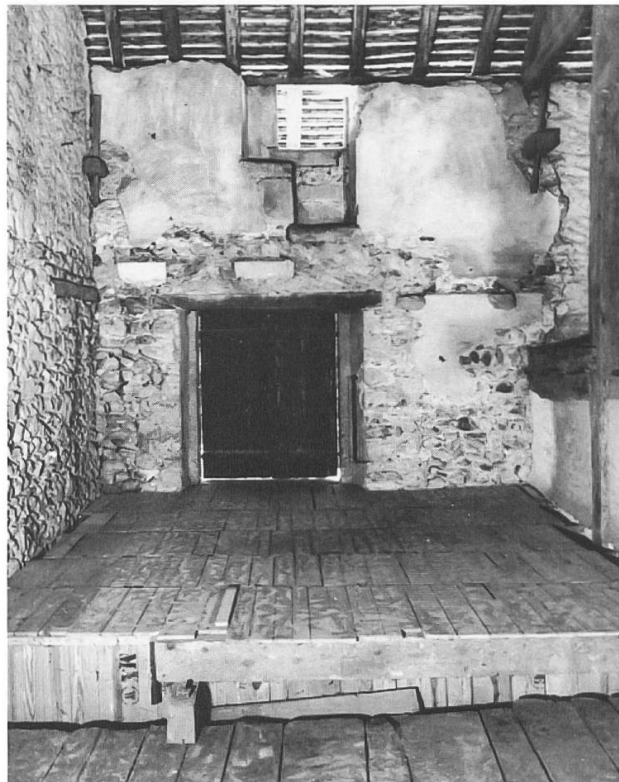
Fig. 49.
Vestiges de l'annexe médiévale dans
la façade sur rue de la grange des
années 1800 au n° 3 de la rue du
Midi. En haut: restes de la fenêtre
du XV^e siècle avec siège latéral.

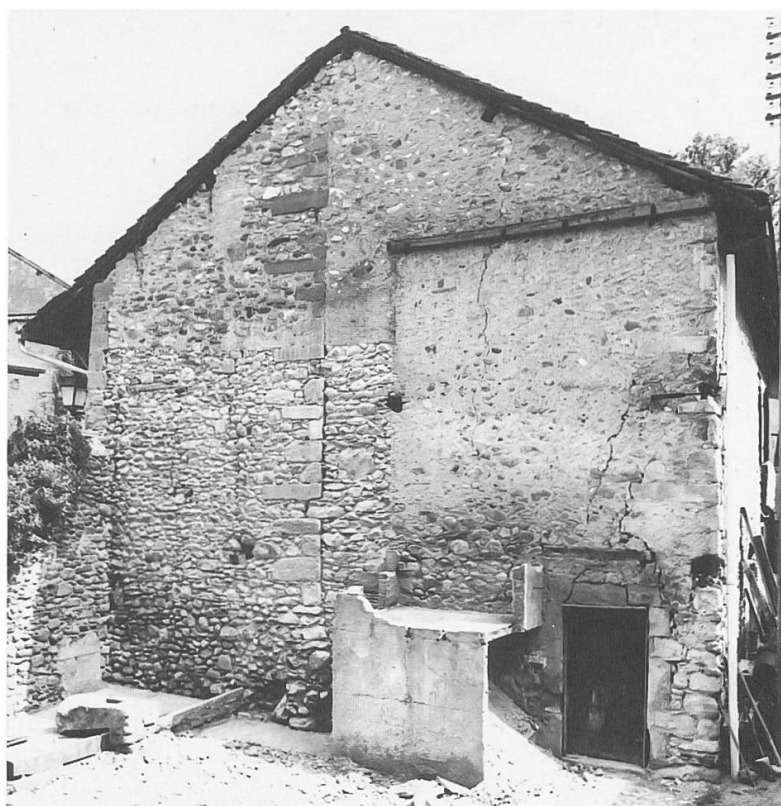
Fig. 50. Face occidentale du n° 3 de la rue du Midi montrant à gauche les traces du bâtiment médiéval englobé dans la grange des années 1800.

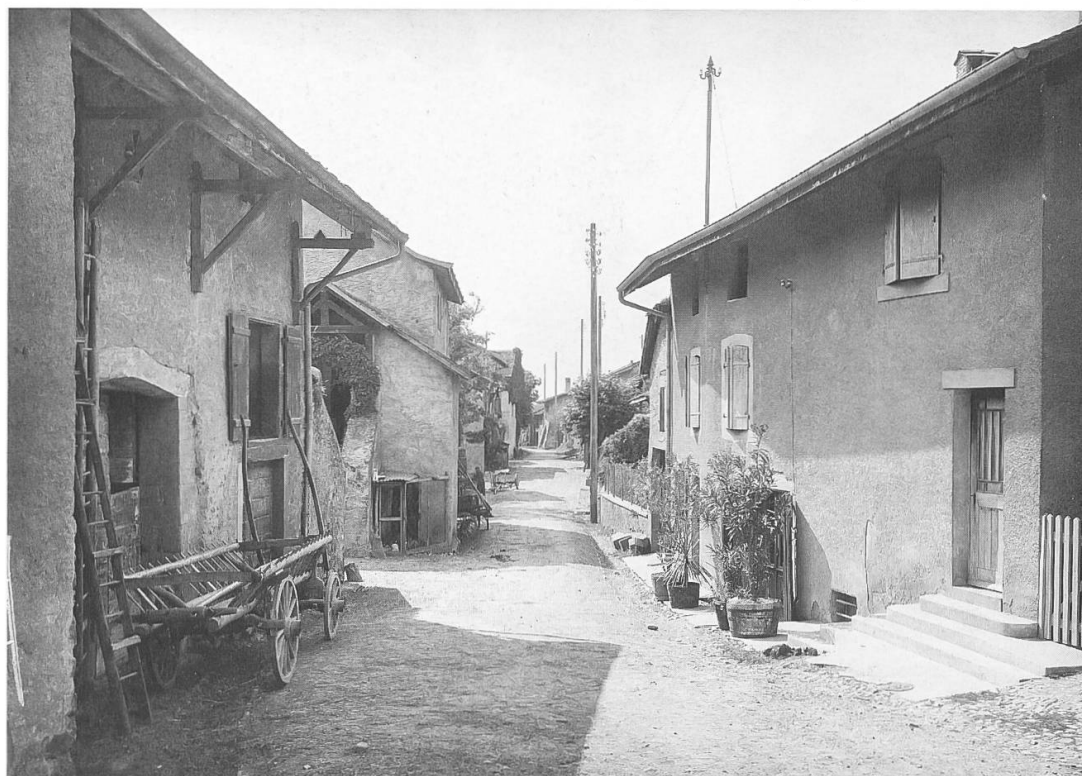
Fig. 51. La rue du Midi au début du XX^e siècle, avec à gauche la façade partiellement reconstruite vers 1800 du n° 3 (coll. CIG).

La dernière transformation marque un changement d'affectation; une grange et une écurie sont aménagées vers 1800 dans la maison-tour, agrandie dans ses dimensions actuelles¹³¹ (fig. 51).

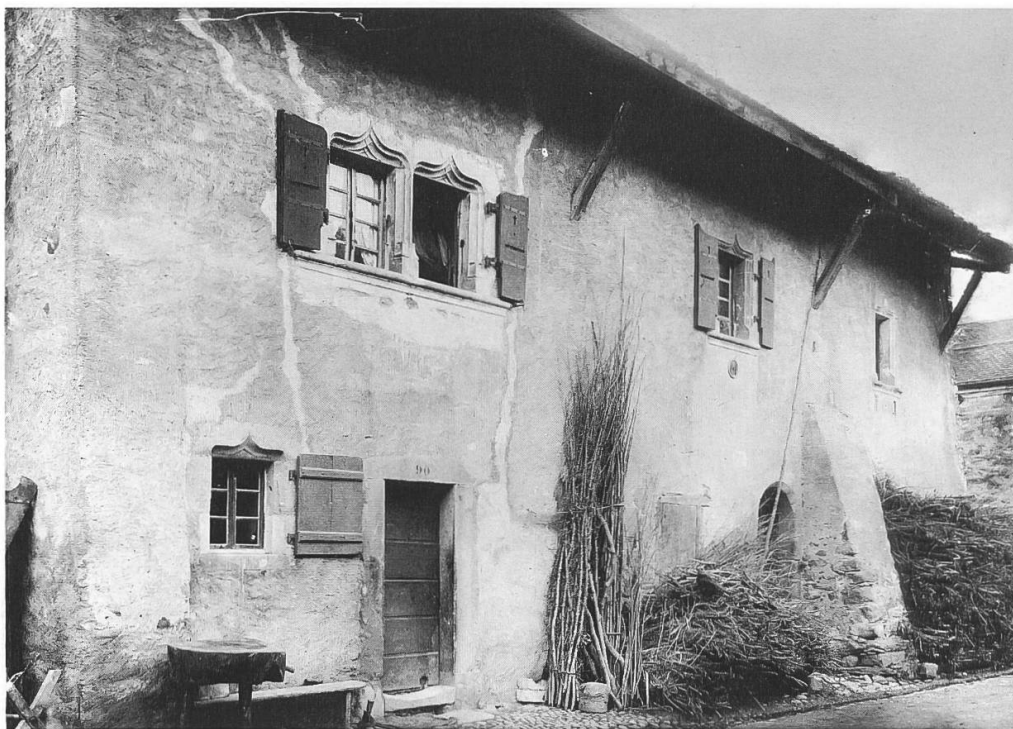
Fig. 52. La façade du n° 27 de la rue du Midi, reconstruite au milieu du XVI^e siècle. Le médaillon daté de 1551 est visible sous la fenêtre centrale (coll. CIG).

Ce groupe de bâtiments a conservé une belle série de baies gothiques: fenêtres à accolades, portes et arc de boutique (fig. 52). Composé d'au moins trois petits édifices lors de sa construction au milieu du XVI^e siècle, il a été bâti au-devant des maisons médiévales adossées à l'enceinte, auxquelles il était encore relié il y a une vingtaine d'années par une galerie de bois (fig. 53).

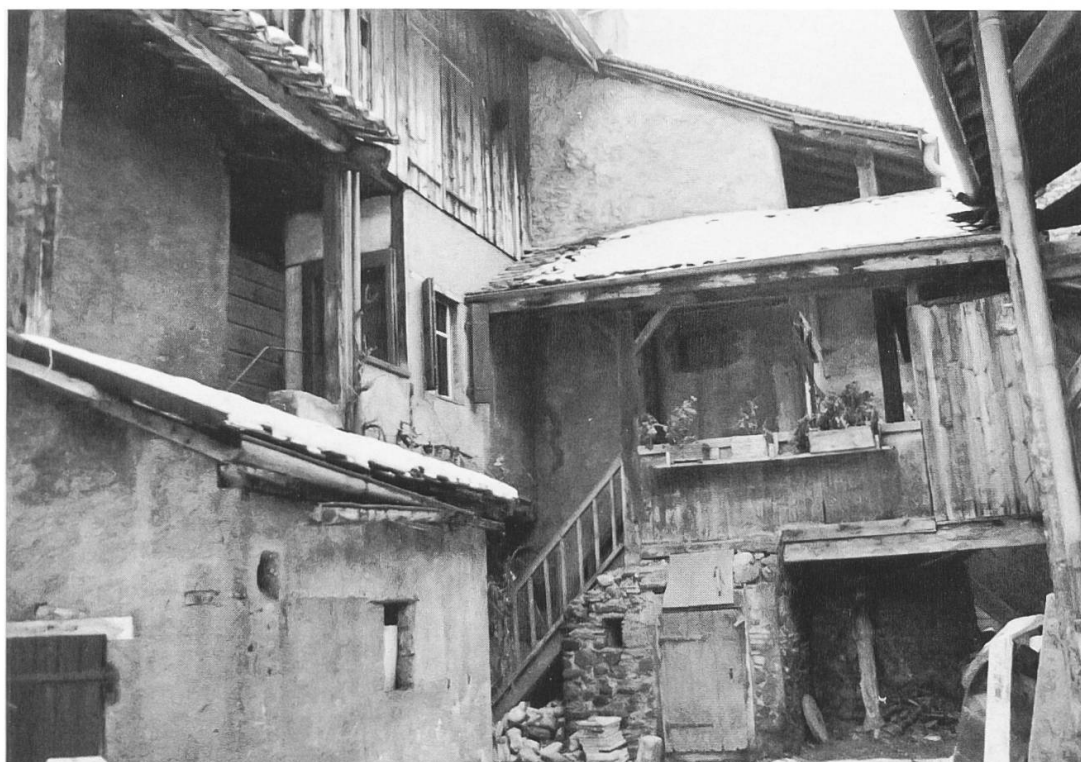
Fig. 53. Galerie de bois qui se trouvait autrefois dans la cour derrière le n° 27 de la rue du Midi (coll. CIG).
