Artikel: Hermance, 1247-1997, une ville neuve médiévale
Autor: Bujard, Jacques
DOI: <https://doi.org/10.5169/seals-1002516>

Hermance, 1247-1997, une ville neuve médiévale

par Jacques Bujard

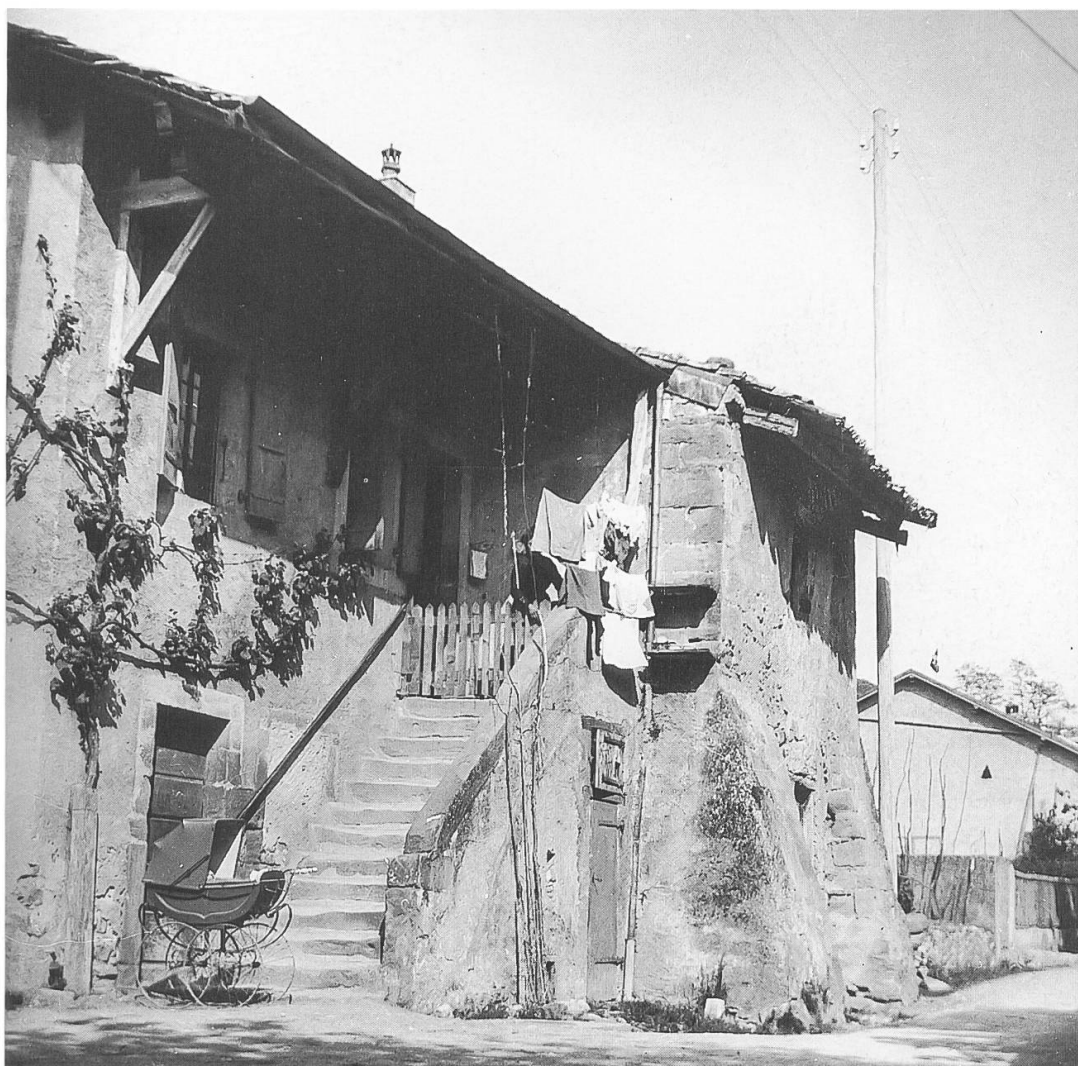
Fig. 56. Le portique à arcade du XVI^e siècle au n° 32 de la rue du Midi, état au début du XX^e siècle (coll. CIG).

L'analyse archéologique des façades du n° 32 de la rue du Midi, effectuée lors de leur restauration en 1992, a mis en évidence l'unique cas conservé à Hermance de portique à arcades. La façade primitive de l'immeuble était située sur le même alignement que les autres de la rue¹³³. Un portique à étage a ensuite été plaqué contre la façade; épaulé par deux contreforts et coiffé d'une corniche de tuf, il avait un rez-de-chaussée ouvert par deux larges arcs en plein cintre, aujourd'hui murés¹³⁴ (fig. 56 et 57). Deux fenêtres rectangulaires soulignées par un cordon mouluré s'ouvraient à l'étage dans sa façade principale, tandis qu'une petite baie chanfreinée allongée permettait d'observer la rue du côté est. Un large avant-toit protégeait en outre les passants¹³⁵. La mouluration des deux baies principales, proche de celle de 1551 au n° 27 de la même rue, permet de placer vers le milieu du XVI^e siècle¹³⁶ la construction de ce portique à arcades.

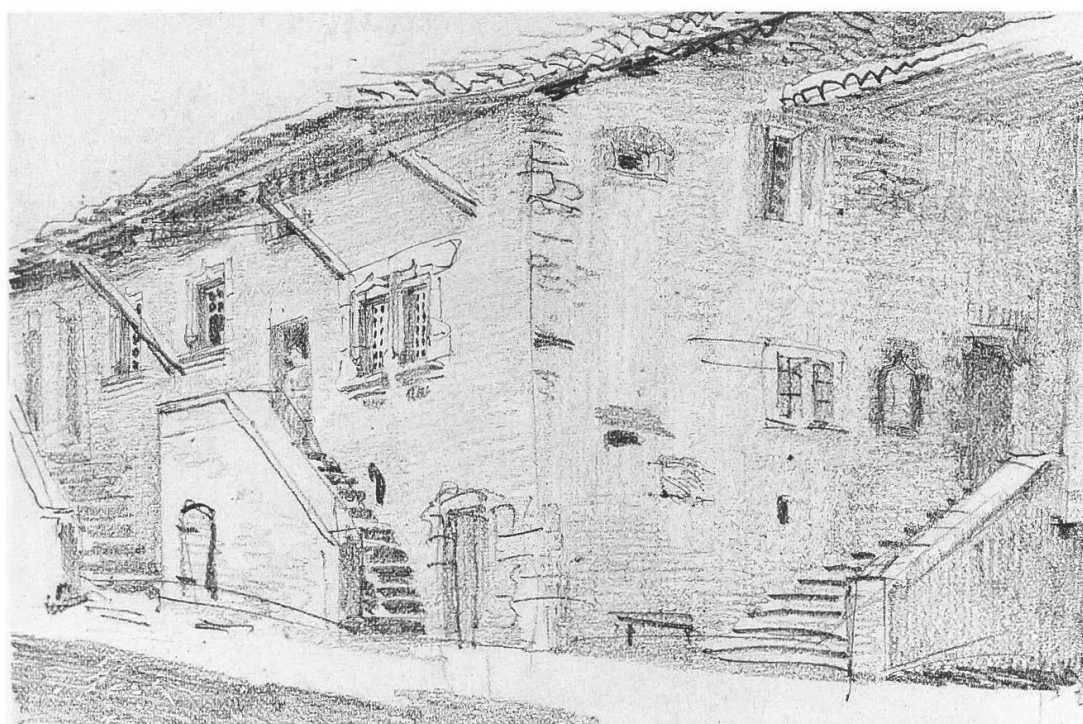
Fig. 60. Dessin de Paul Decrue représentant le n° 15 de la ruelle des Galeries vers 1870 (coll. CIG).

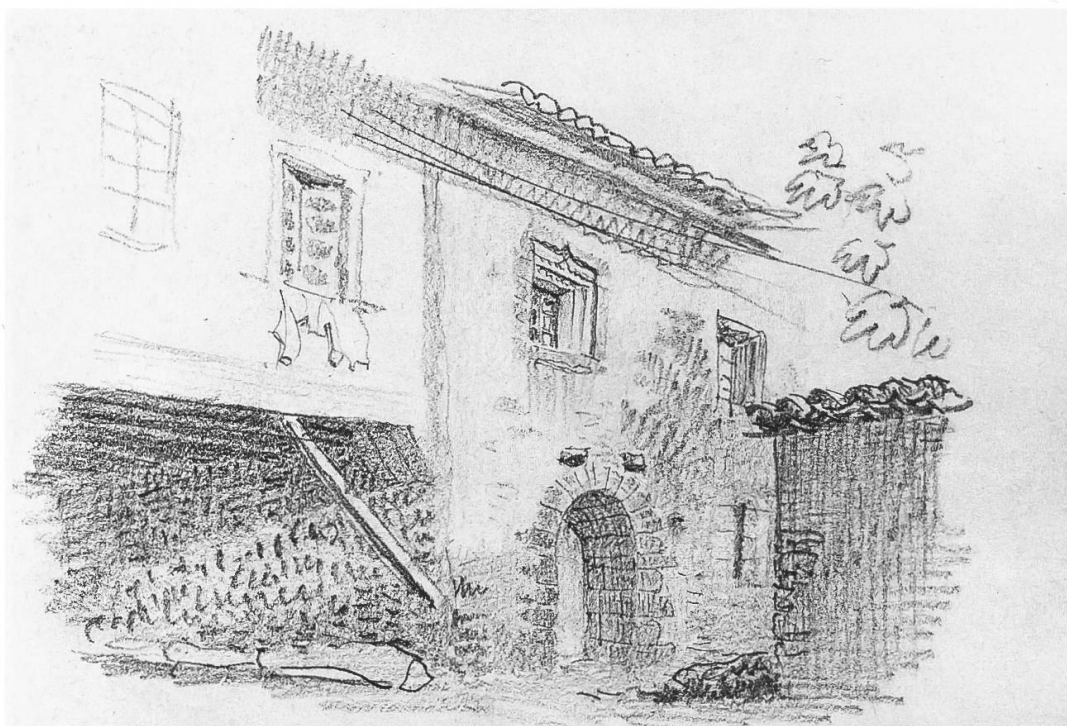
Fig. 61. Dessin de Paul Decrue représentant la façade côté lac du n° 15 de la ruelle des Galeries vers 1870, avec la porte cintrée et la fenêtre de la cave du XIII^e-XIV^e siècle (coll. CIG).

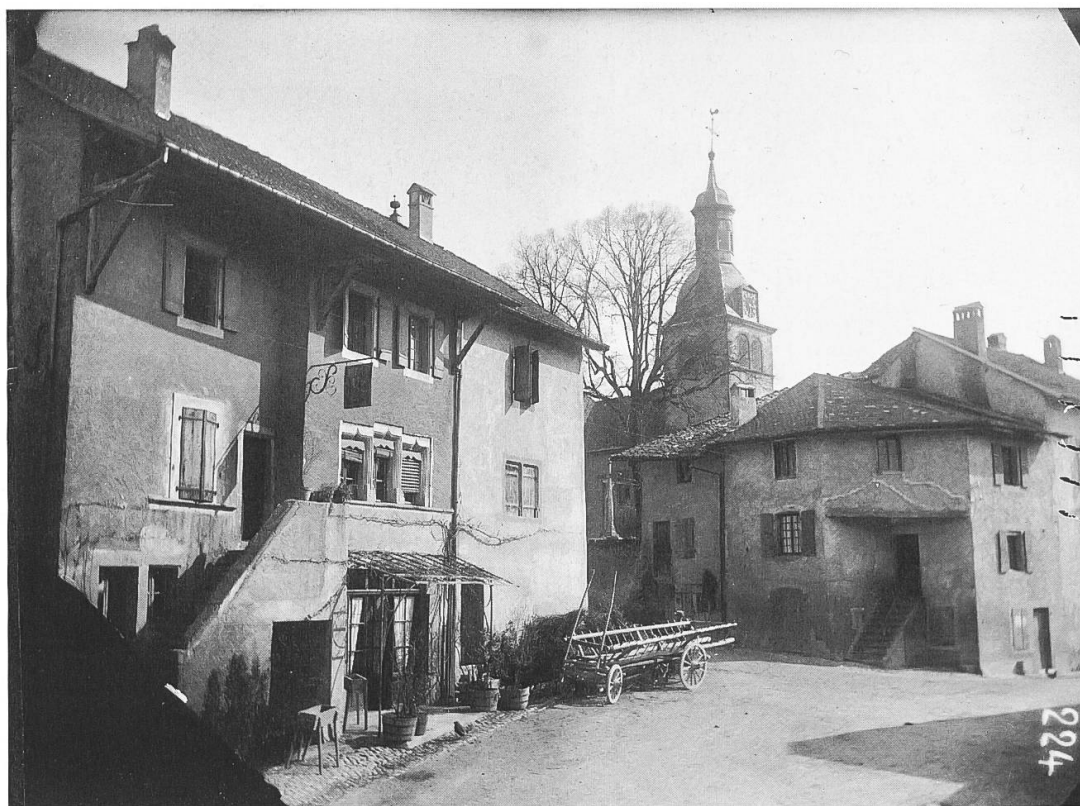
Fig. 64. L'ancienne auberge de la Couronne aux n° 544-546 de la route d'Hermance avant sa restauration (coll. CIG).

L'ancienne auberge de la Couronne se trouve au centre de la ville; elle servait, semble-t-il, aussi de *Maison de Ville*¹⁴². Fortement transformée vers 1965, elle appartient à un groupe de trois bâtiments contigus, auxquels sont venues s'adosser des annexes du côté est. Remaniés au XVI^e siècle, puis surélevés, ces bâtiments présentent un triplet pyramidal au décor exceptionnellement riche, une grande fenêtre à croisée, restituée lors de la dernière restauration, ainsi que plusieurs fenêtres à accolades (fig. 64).

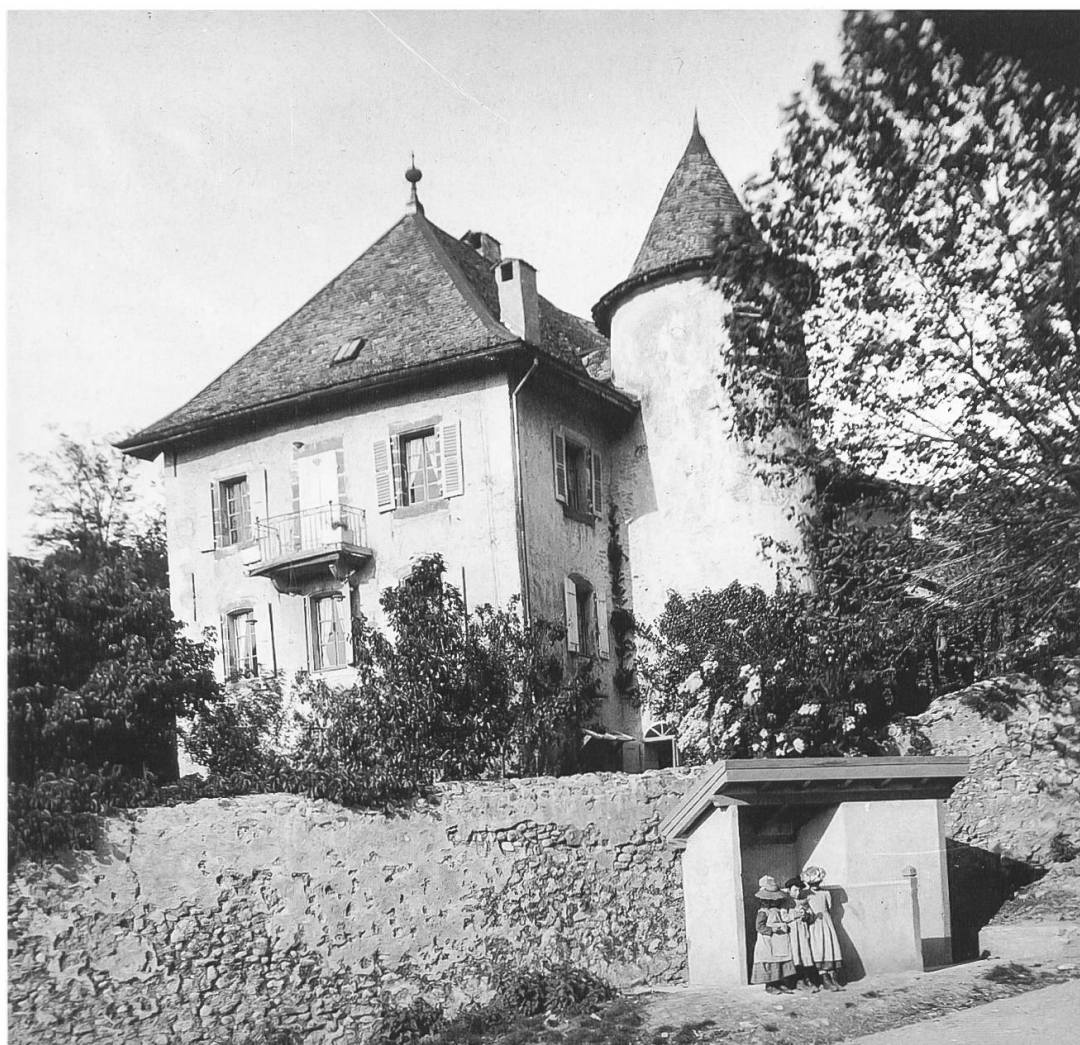
Fig. 65. Le Mestral avant la restauration de 1898 (coll. CIG).

Une ancienne maison seigneuriale, composée d'un logis et d'une grange, s'élève à la jonction du Bourg-Dessus et du Bourg-d'en-Bas, en face de l'église et de l'une des portes principales de la ville¹⁴³ (fig. 65). Le logis, de deux étages sur rez-de-chaussée, a un plan presque carré, subdivisé par un mur de refend¹⁴⁴. Une tour d'escalier circulaire, saillante, occupe le milieu de la façade sud. Les façades ont été très profondément remaniées en 1898, mais il subsiste quelques plafonds à solives moulurées et, au rez-de-chaussée, contre le mur est, les vestiges d'une large cheminée flanquée d'une armoire murale¹⁴⁵ (fig. 66).

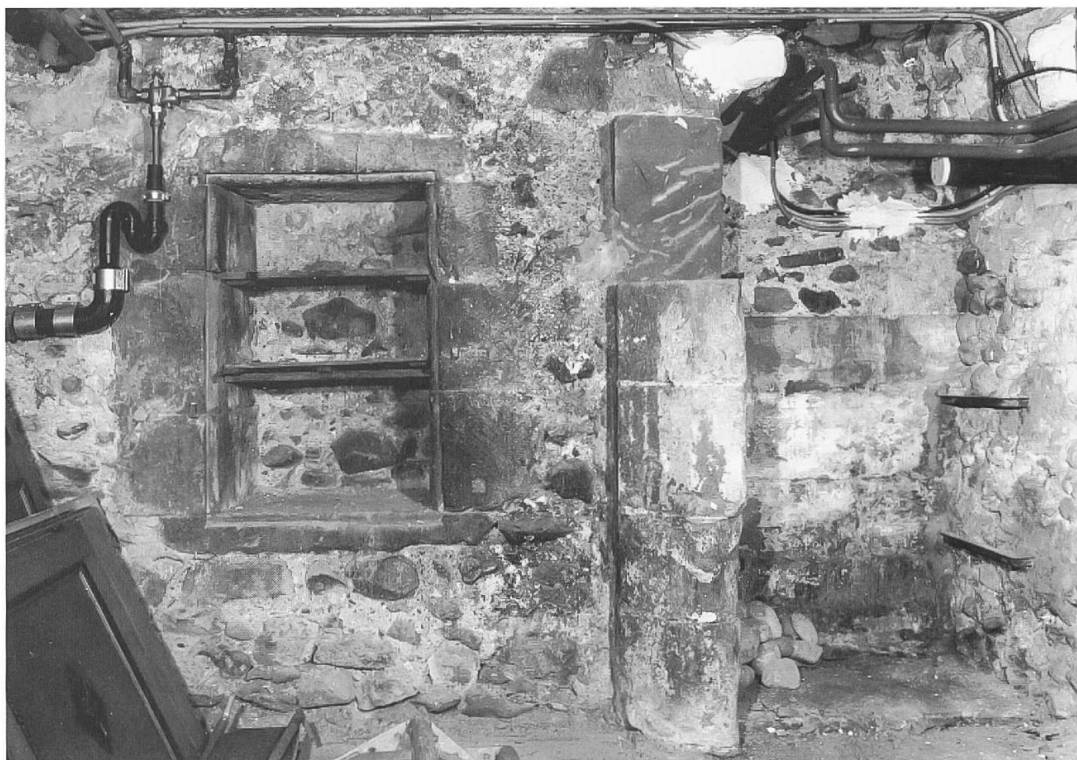
Fig. 66. Armoire et piédroit de la cheminée monumentale gothique au rez-de-chaussée du Mestral.
